施設名	高屋川
提案区分	安心・安全整備
提案箇所	京丹波町井脇 井脇大橋下
提案内容	土砂浚渫

府民公募型整備事業(府民提案型)

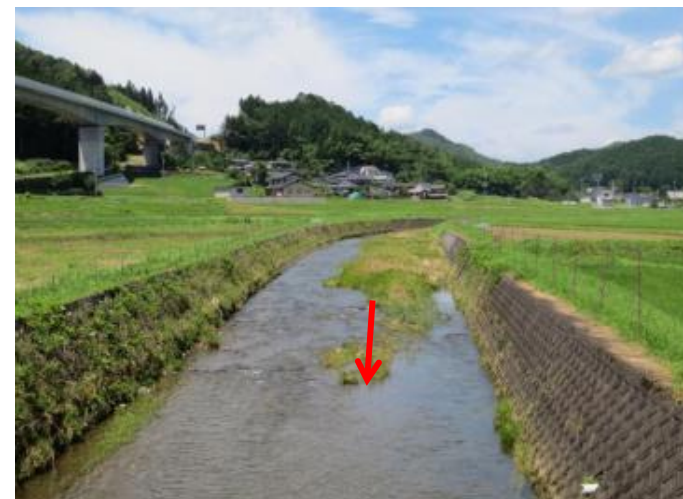
現在の状況	湾曲部に土砂の堆積が見られる
-------	----------------

実施しない

(早期対応の必要性はない。経過観察を続ける。)

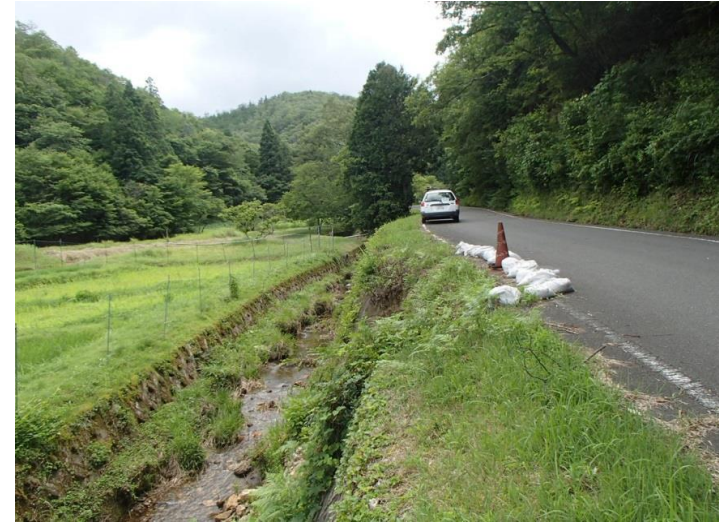
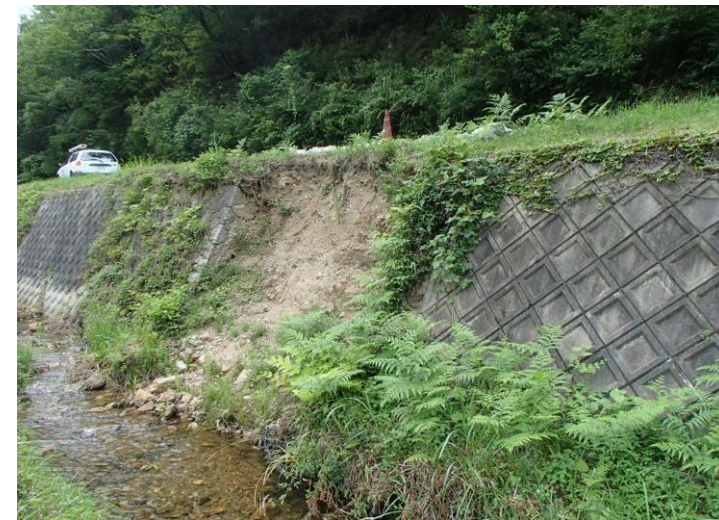
現在の状況	豪雨により路肩部分が崩落しており、存置すれば舗装面にも影響が及ぶ可能性がある。
-------	---

実施①

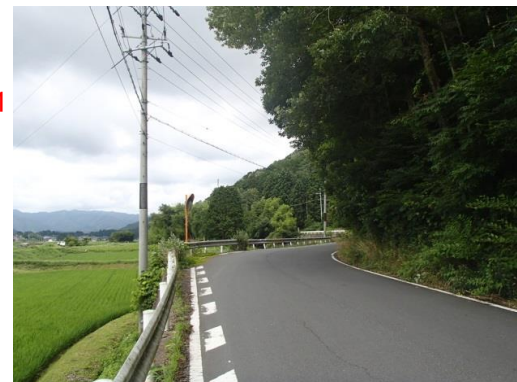
提案箇所1

現在の状況 幅員狭小で線形不良となっており、危険な状況である。

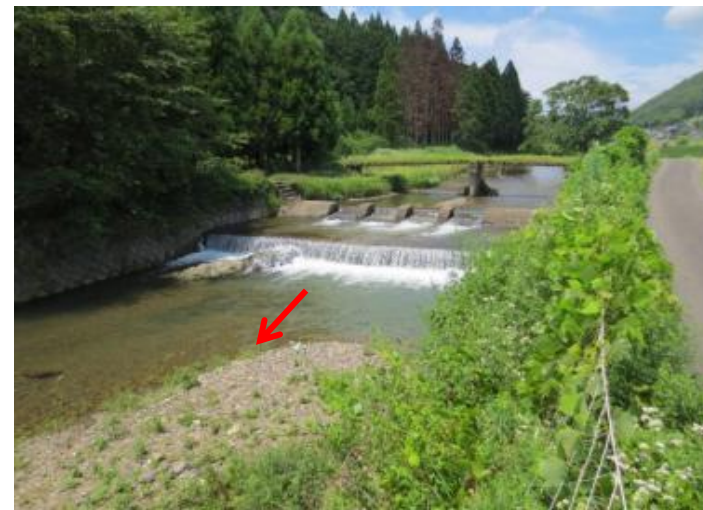
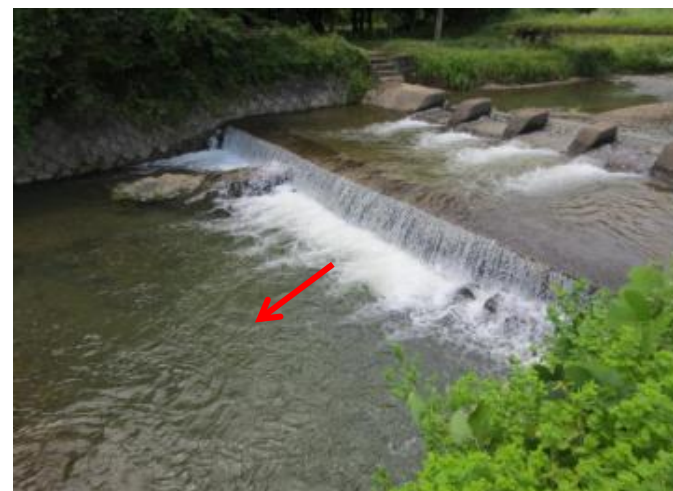
現在の状況	土羽護岸が削られている
-------	-------------

施設名	高屋川
提案区分	安心・安全整備
提案箇所	京丹波町保井谷
提案内容	護床ブロックの設置及び護岸修繕

実施②

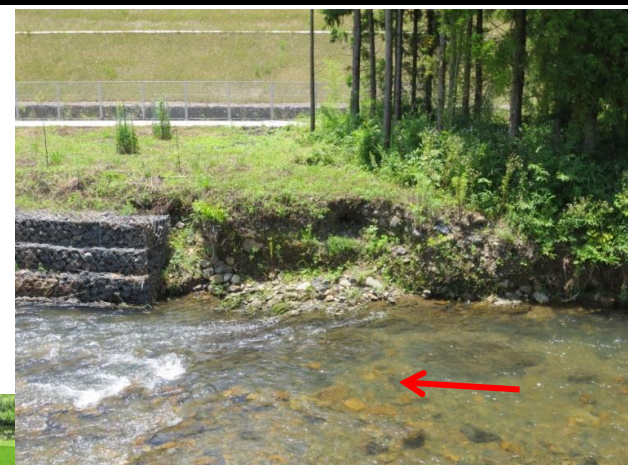
上流から A

現在の状況	護岸が崩れている
-------	----------

実施②

(A、Bの箇所のみ実施)

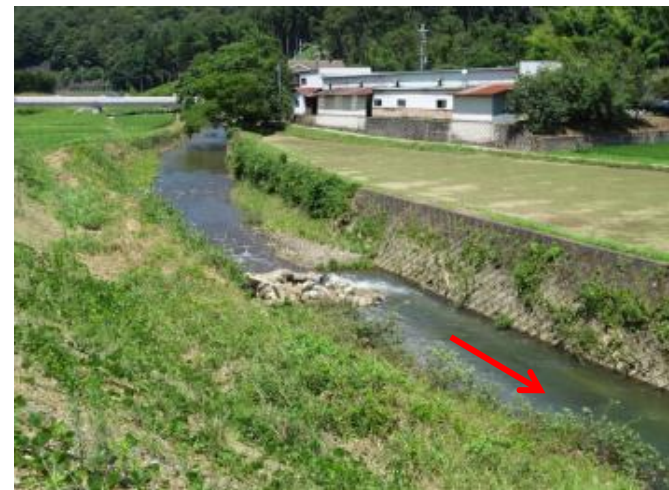
現在の状況	連節ブロックが壊れている 土砂が堆積している
-------	---------------------------

施設名	高屋川
提案区分	安心・安全整備
提案箇所	京丹波町和田小井根
提案内容	護岸改修及び土砂浚渫

実施②

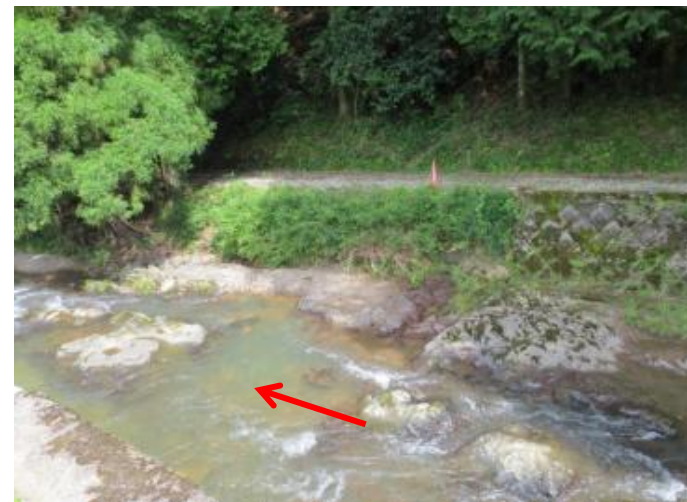
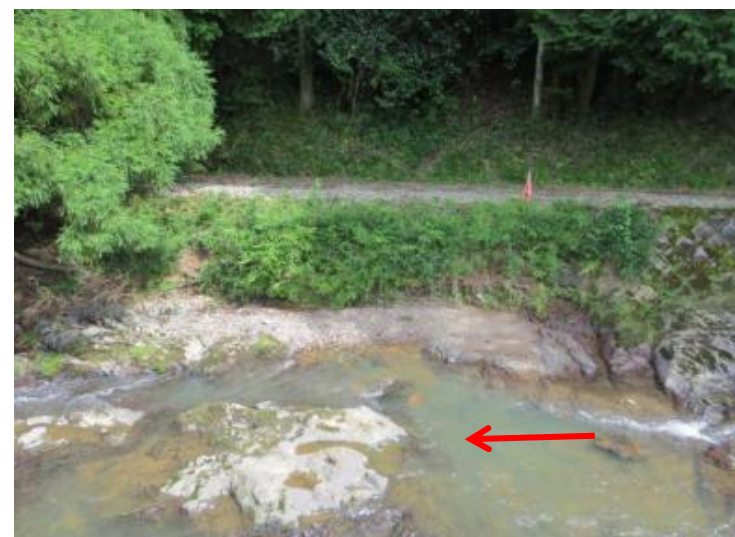
現在の状況	護岸がなく、草が生えている
-------	---------------

実施しない

(岩が露出しており洗掘の恐れがないため。)

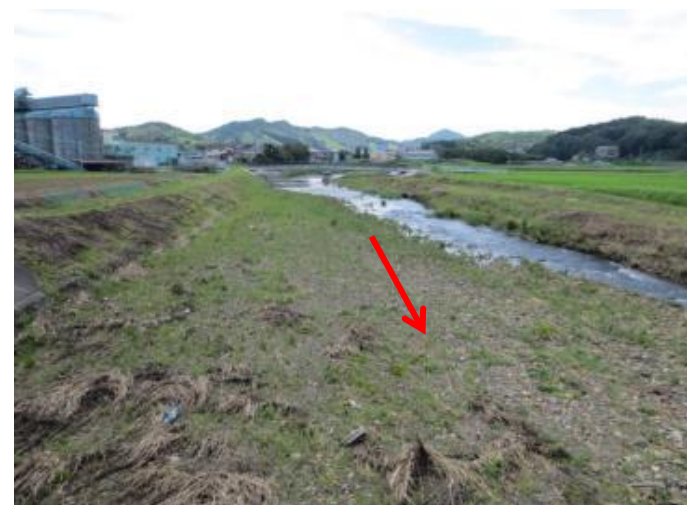
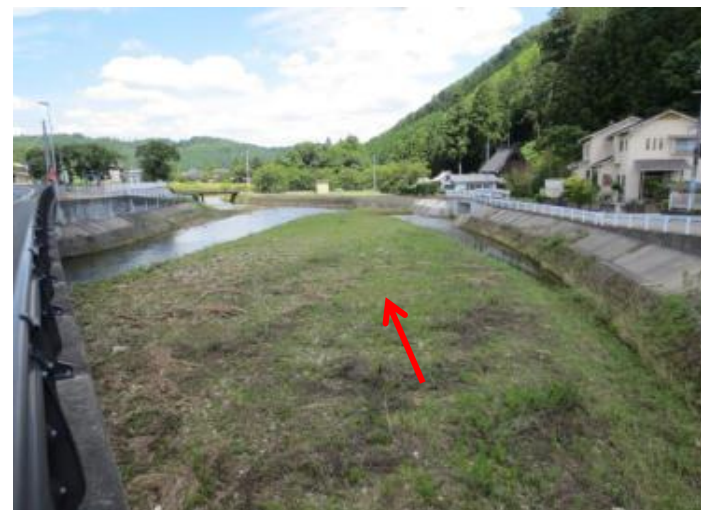
下流から
1 浚渫

土砂が堆積している
樹木の枝が河川に垂れている

他事業で実施

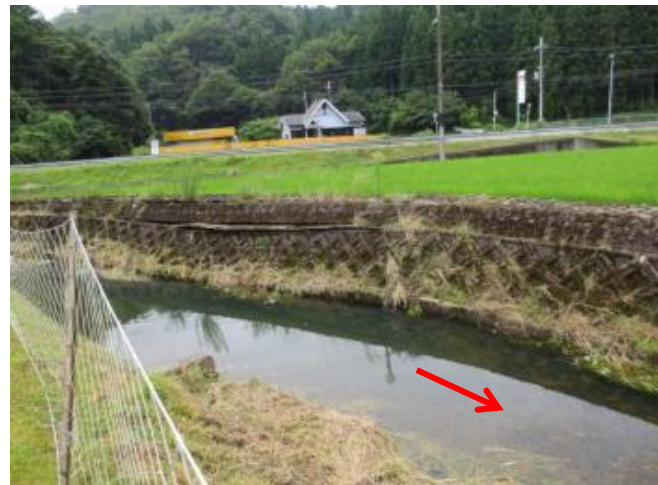
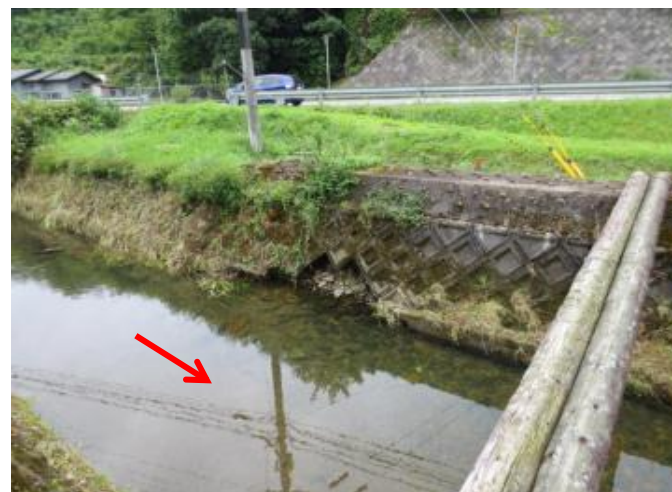
現在の状況	護岸が崩れている
-------	----------

他事業で実施

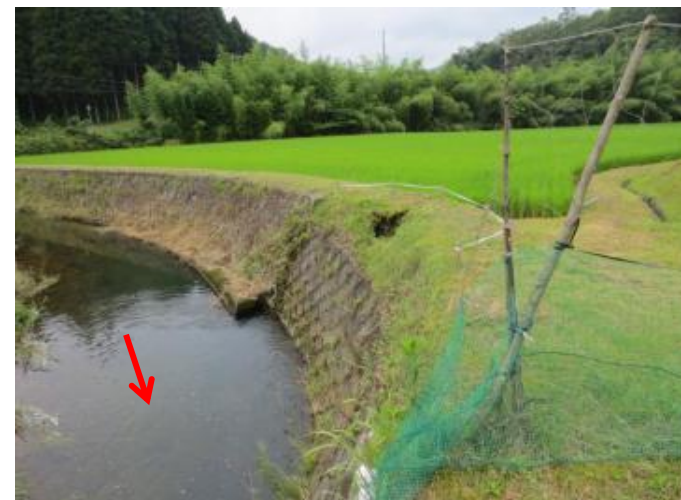
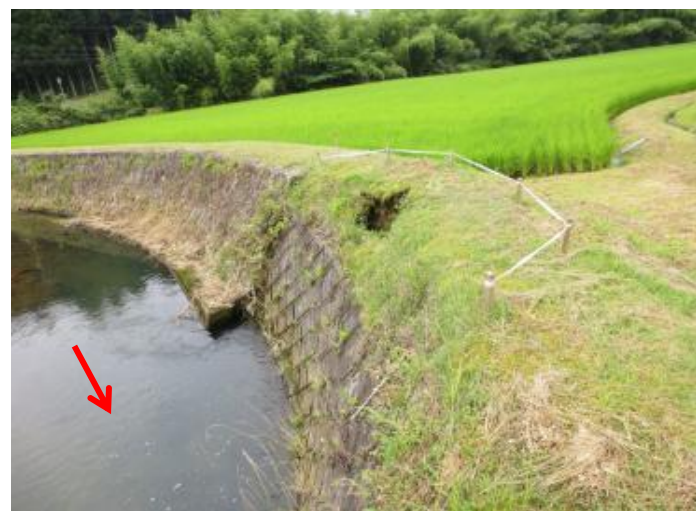
現在の状況	護岸の裏に穴が開いている
-------	--------------

実施② (根継工を実施。空洞は緊急工事で埋める。)
