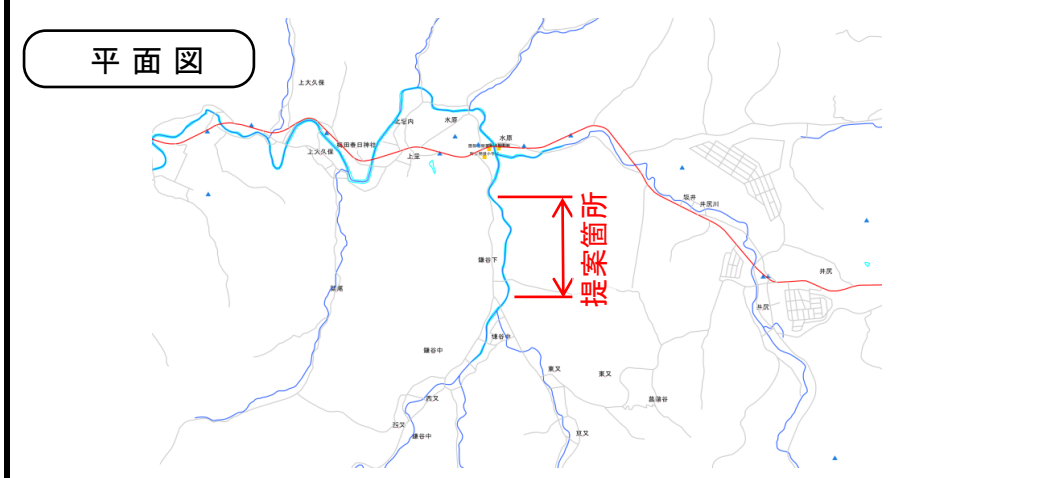
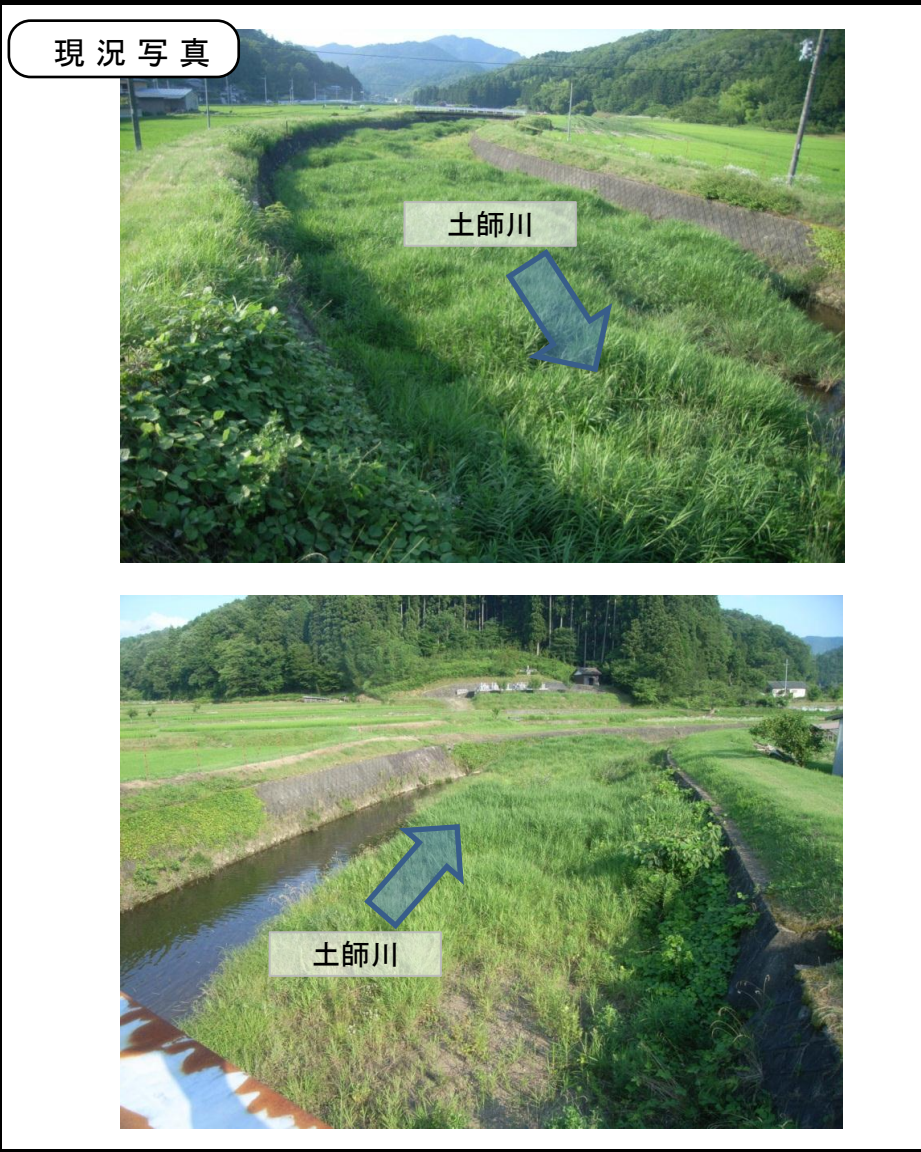
施設名	土師川
提案区分	安心・安全整備
提案箇所	京丹波町鎌谷下(南垣内~上河原)
提案内容	土砂浚渫
現在の状況	雑草の繁茂は著しいが、堆砂量は多くない。

審査結果	実施しない（早期対応の必要性はない。経過観察を続ける）
------	-----------------------------

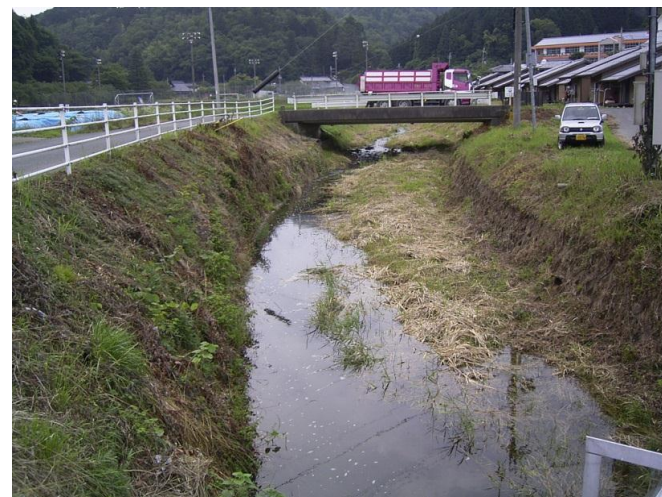
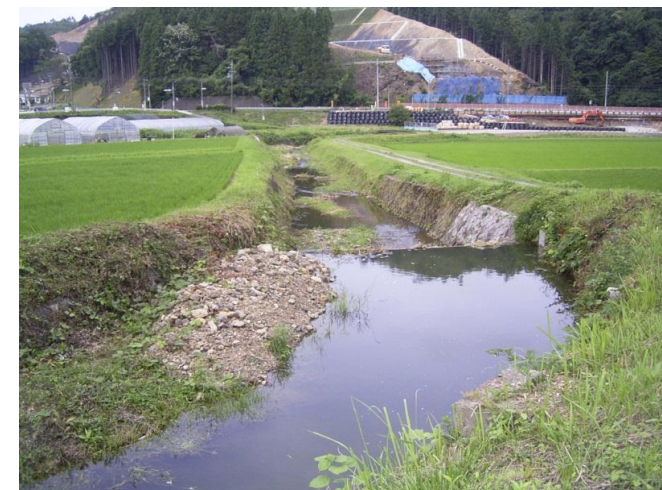
現況写真

施設名	高屋川
提案区分	安心・安全整備
提案箇所	京丹波町三ノ宮縄手(妙楽寺区境)
提案内容	護岸改修及び土砂浚渫
現在の状況	土砂の堆積は見られるが、堆積量は多くない

実施しない(早期対応の必要性はない。経過観察を続ける)

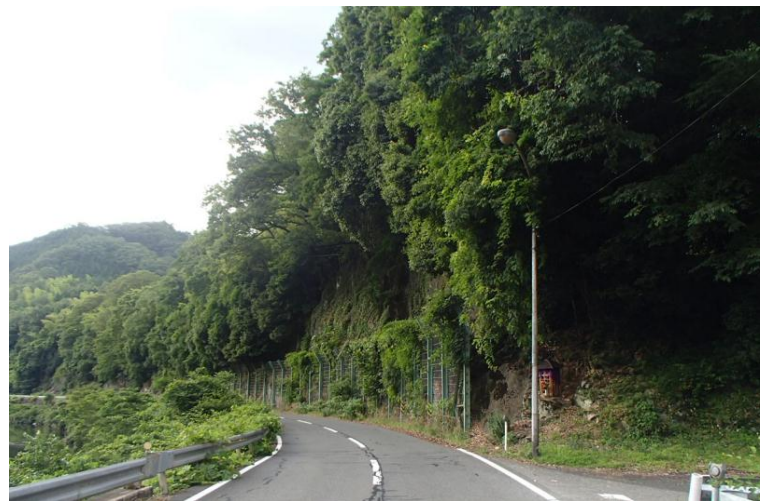
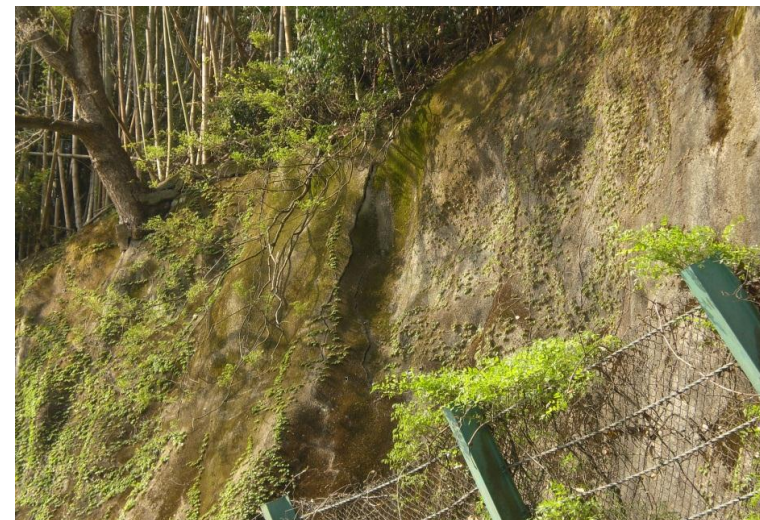
現況写真

施設名	市島和知線
提案区分	安心・安全整備
提案箇所	京丹波町広瀬
提案内容	法面对策
現在の状況	法下に落石防護柵、法面にモルタル吹き付けが施工されているが、モルタルにクラックが発生し、木が繁茂するなど劣化が進んでいる。

実施①（現地調査の結果によっては他事業で実施の場合もある）

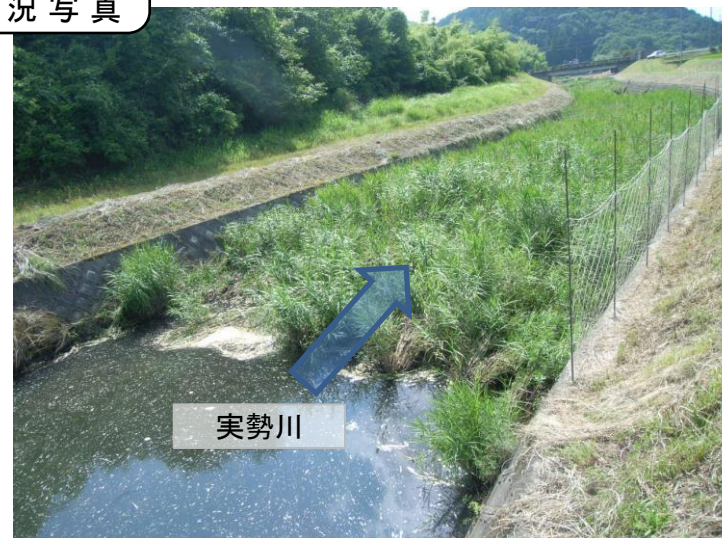
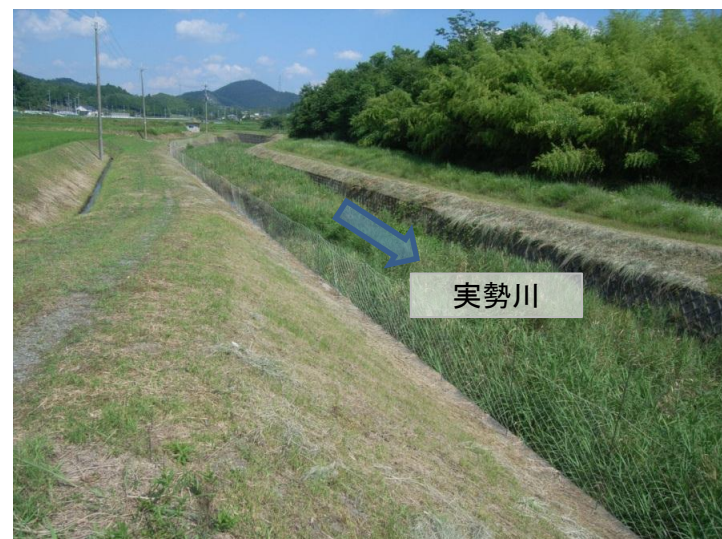
現況写真

施設名	実勢川
提案区分	安心・安全整備
提案箇所	京丹波町実勢(和庄～岩根)
提案内容	土砂浚渫
現在の状況	雑草の著しい繁茂とともに、河川幅一面に堆砂が見られる。

実施①

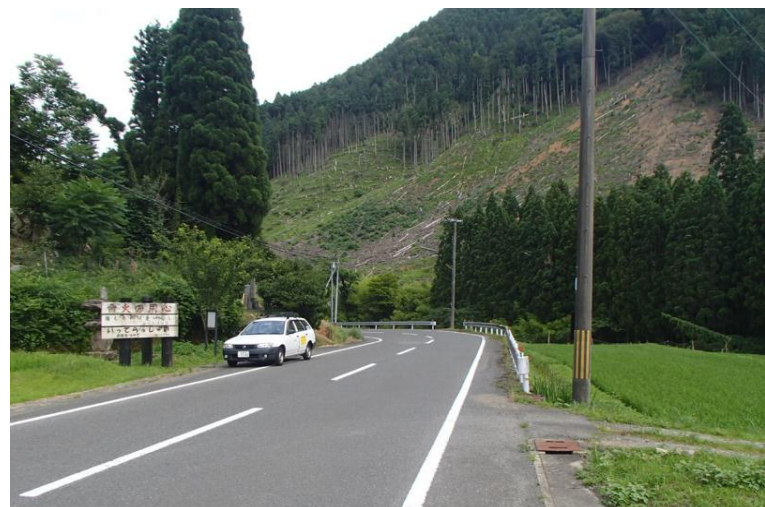
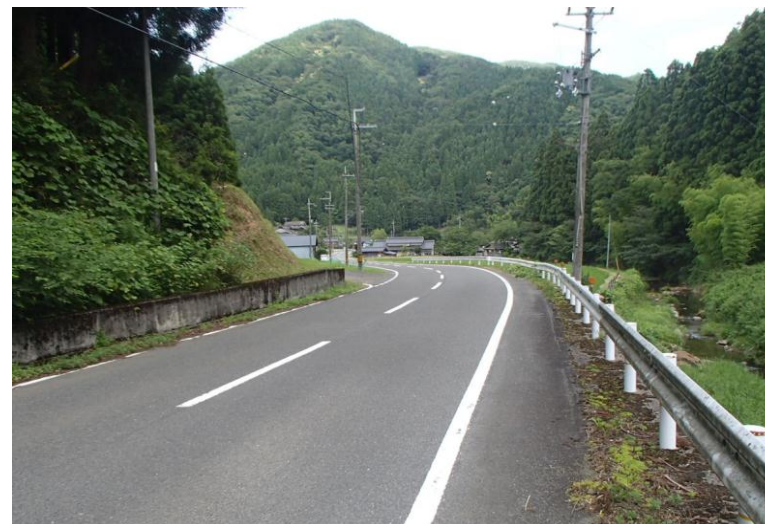
現況写真

施設名	上杉和知線
提案区分	安心・安全整備
提案箇所	京丹波町森ノ下
提案内容	道路照明灯の設置
現在の状況	現場は歩道のない2車線改良済み区間になっているが、交通量も少なく枝線の道路の交通もあまり見られないが、交差点やカーブであることでの運転手への注意喚起の必要性はある。

実施①(路面表示・道路標識等で実施)

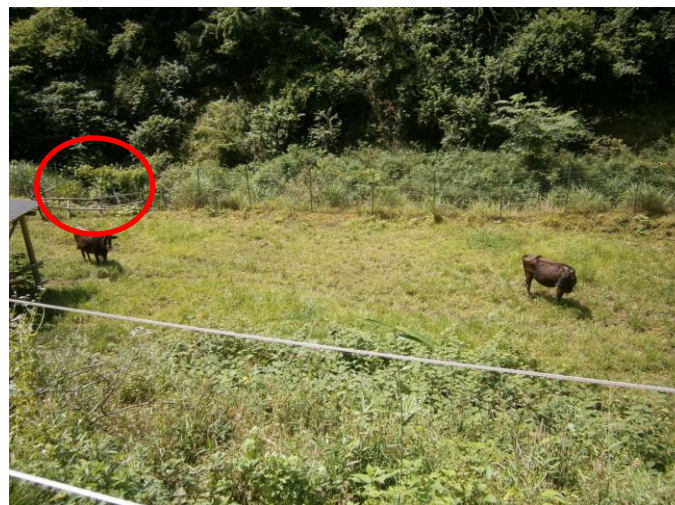
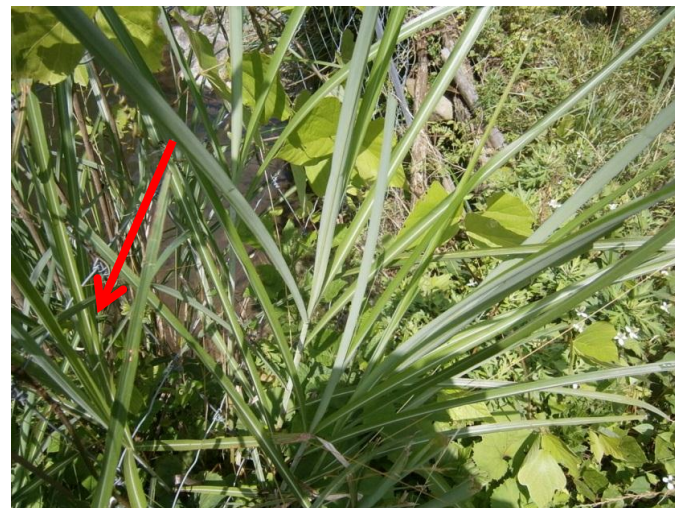
現況写真

施設名	西河内川
提案区分	安心・安全整備
提案箇所	京丹波町森ノ上
提案内容	護岸改修
現在の状況	既設の護岸が崩壊し空洞化している。 背後地には放牧された牛が放し飼いになっている。

実施①

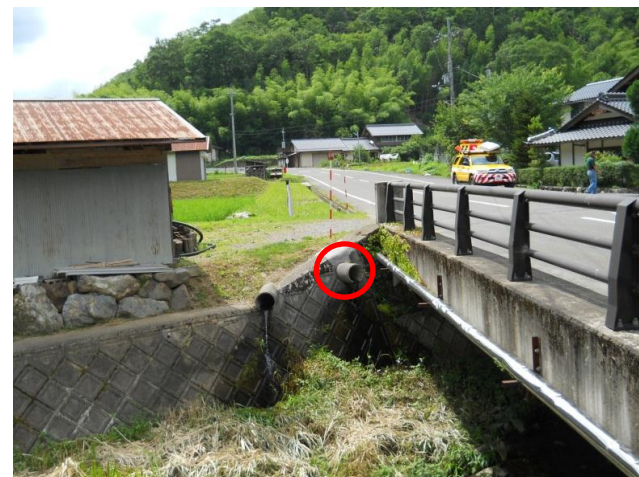
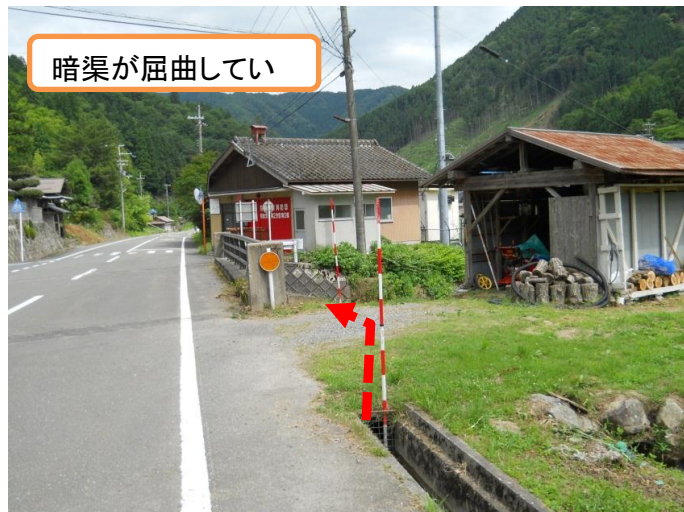
現況写真

施設名	上杉和知線
提案区分	安心・安全整備
提案箇所	京丹波町出合
提案内容	道路排水管の改修
現在の状況	橋の取り合い部分で開渠から暗渠に接続し、河川に排水している。 暗渠部分で屈曲した状況で設置されておりゴミ等が頻繁に詰まるが、屈曲しているため個人での清掃が困難。

実施①

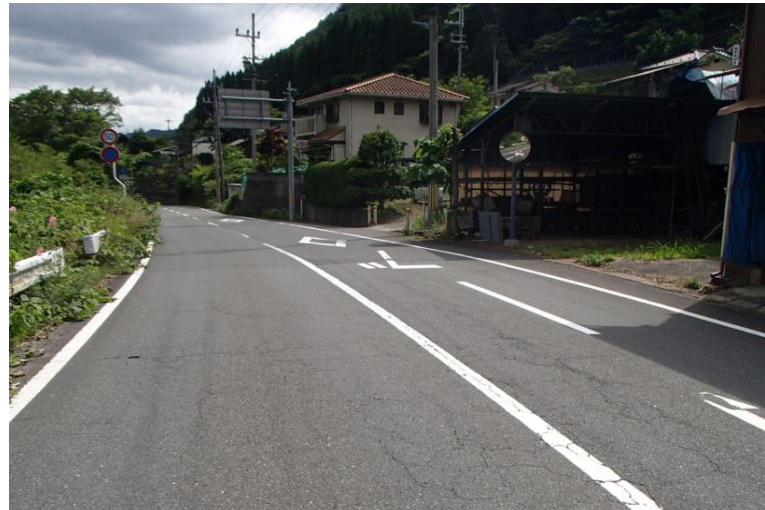
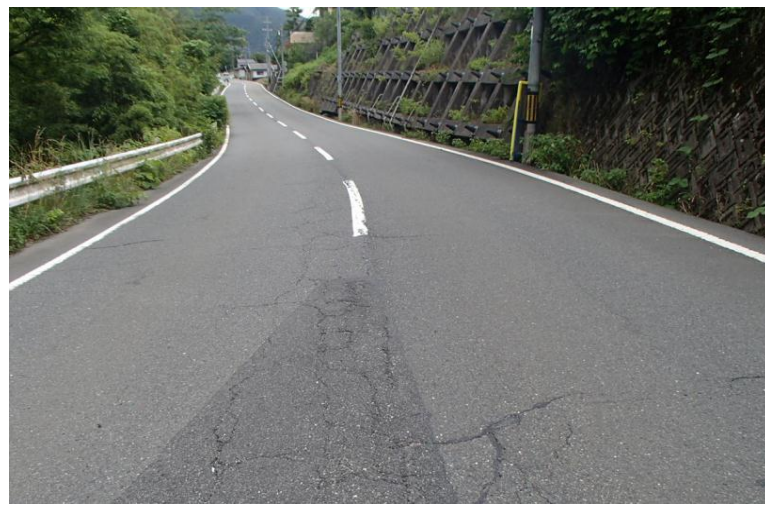
現況写真

施設名	綾部宮島線
提案区分	安心・安全整備
提案箇所	京丹波町市場～篠原 長佐橋から国道27号方向へ約400m
提案内容	舗装改良
現在の状況	舗装にクラック等が入っている箇所が見られた。

実施① (破損の著しい箇所のみ実施)

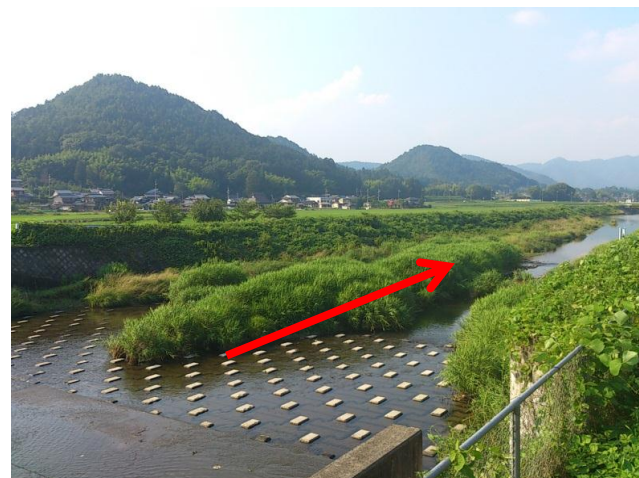
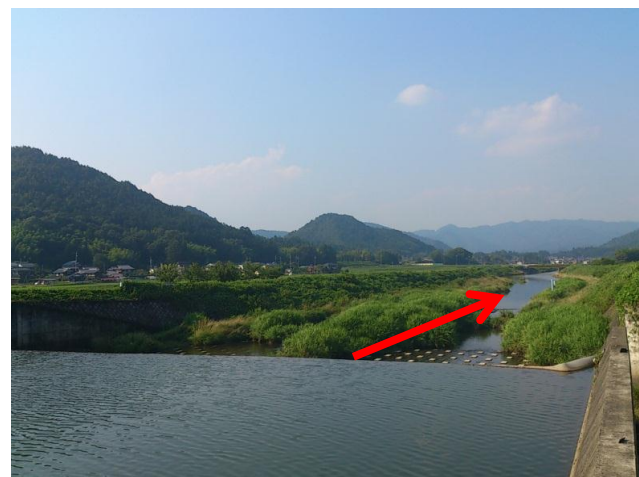
現況写真

施設名	高屋川
提案区分	安心・安全整備
提案箇所	京丹波町豊田(新湧田井堰下流500m)
提案内容	土砂浚渫
現在の状況	土砂が一部堆積し草が繁茂しているが、治水上支障となるほどではない。

実施しない(早期対応の必要性はない。経過観察を続ける)
