府民公募型整備事業(府民提案型)

受付番号 110

施設名	園部川
提案区分	安心・安全整備
提案箇所	南丹市園部町仁江神崎 神崎橋上流左岸側
提案内容	堤防嵩上げ

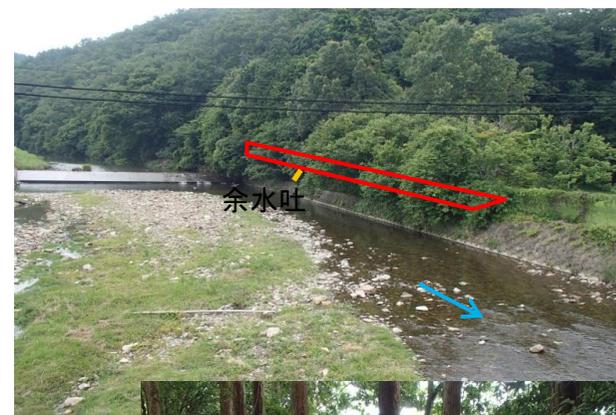
現在の状況	井堰から取水した余り水が園部川に戻るまでの護岸が低い状況。 なお、護岸背後の地山は高く、余水吐の部分にはゲート等も存在。
-------	---

背後地の地山

実施しない (護岸の低い区間は背後地が地山で高いため。)

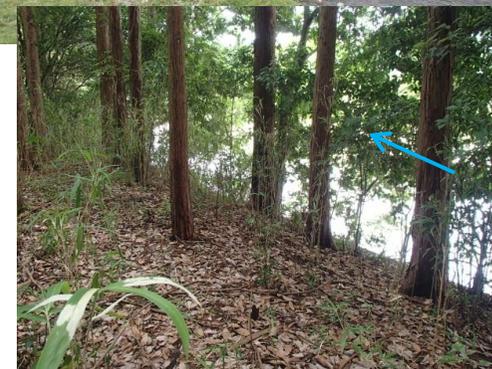
ゲートと余水吐

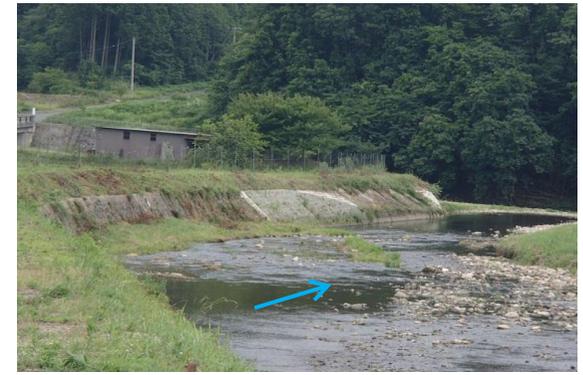
護岸高の不整合はあるが堤防高は整合

実施しない（現時点で治水上支障がない。）

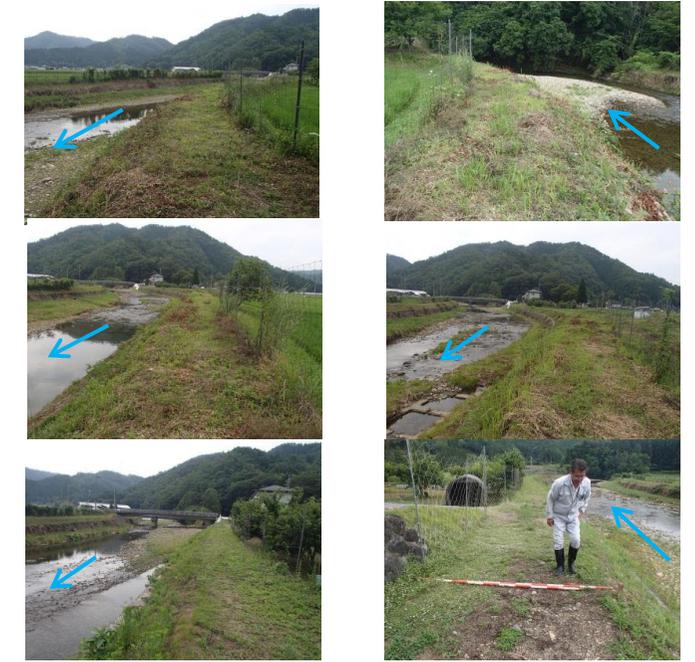
管理用通路も1~2m程度確保

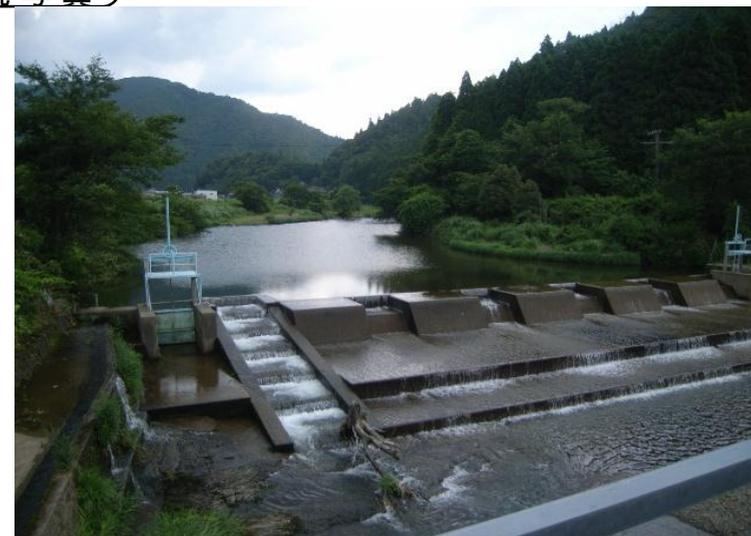
現況写真

現在の状況	堰の影響で土砂の堆積は見られる。
-------	------------------

実施しない（早期対応の必要性はない。経過観察を続ける。）

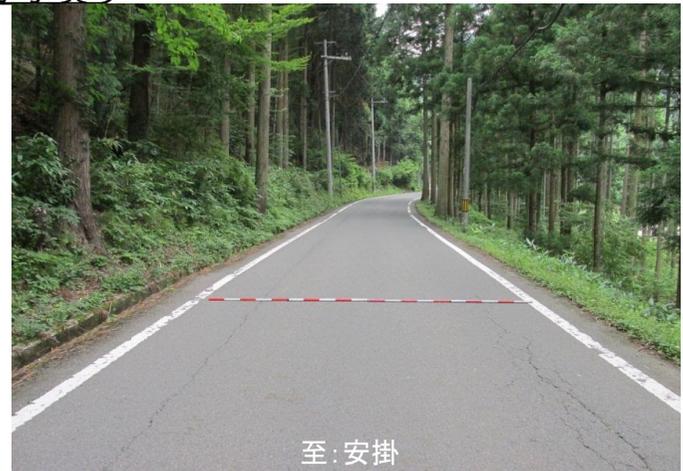
至: 安掛

施設名	京都広河原美山線
提案区分	安心・安全整備
提案箇所	南丹市美山町江和～田歌区間約90m
提案内容	道路改幅及びカーブミラーの設置
現在の状況	センターラインの無い道路であり、幅員が狭く見通しの悪い箇所がある。車の離合の際に速度を落とす必要がある。

実施② (カーブミラーの設置のみ実施)

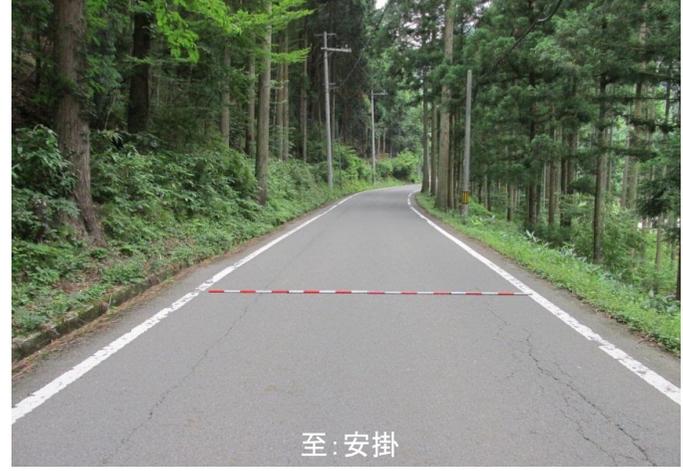
至:安掛

現在の状況	センターラインの無い道路であり、幅員が狭く見通しの悪い箇所がある。車の離合の際に速度を落とす必要がある。
-------	--

実施② (カーブミラーの設置のみ実施)

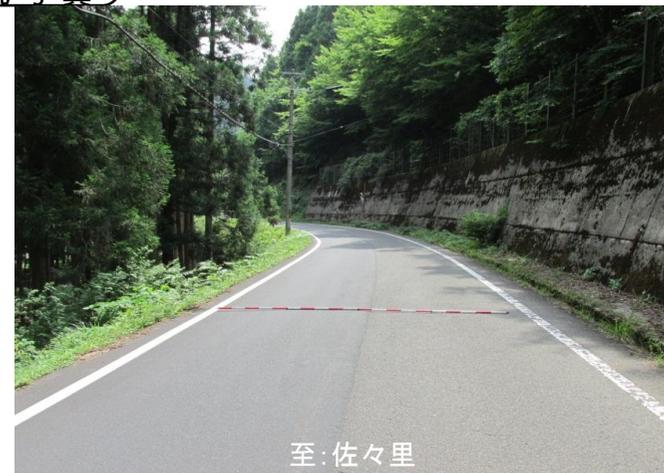
至: 佐々里

施設名	京都広河原美山線
提案区分	安心・安全整備
提案箇所	南丹市美山町江和～田歌区間約90m
提案内容	道路改幅及びカーブミラーの設置
現在の状況	センターラインの無い道路であり、幅員が狭く見通しの悪い箇所がある。車の離合の際に速度を落とす必要がある。

実施② (カーブミラーの設置のみ実施)
