施設名	園部能勢線
提案区分	安心・安全整備
提案箇所	南丹市園部町天引(今井~天引バス停)
提案内容	自転車歩行者道の設置および道路照明灯、防犯ブザーの設置
現在の状況	大型車の交通量が多く、自転車や歩行者の安全性の向上が求められている。

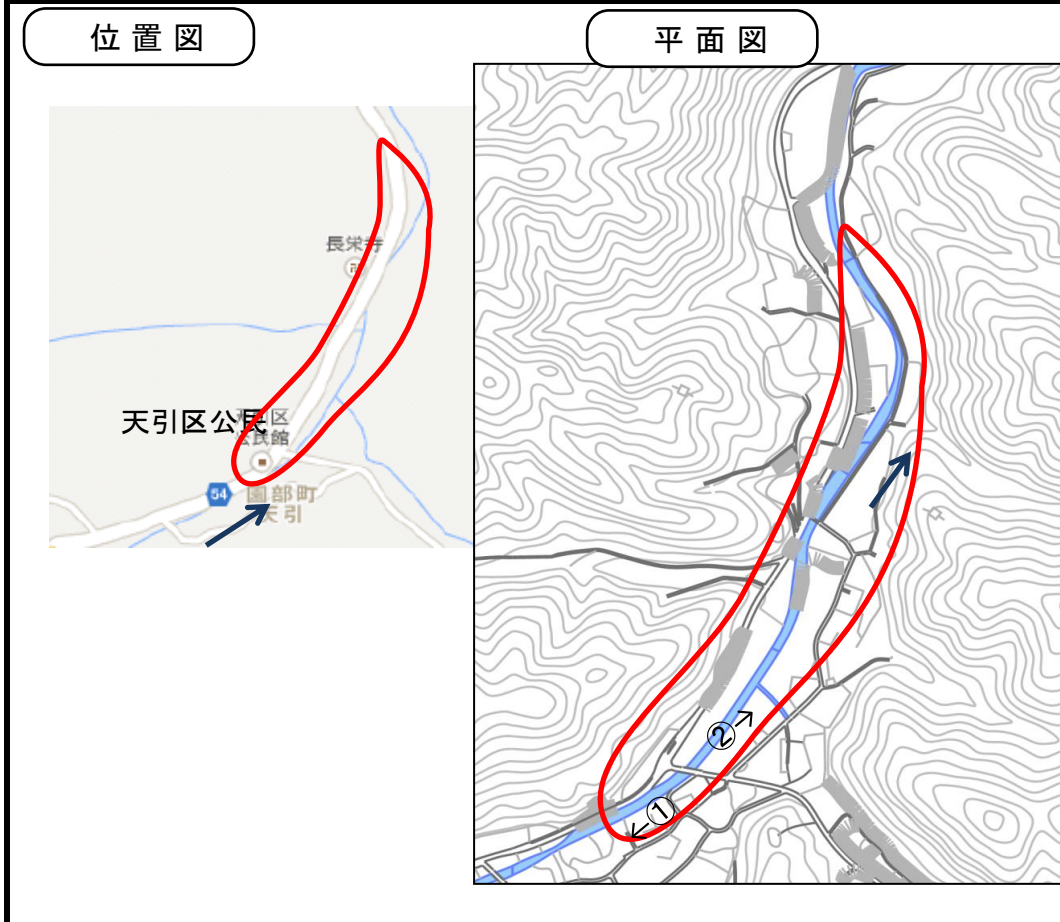
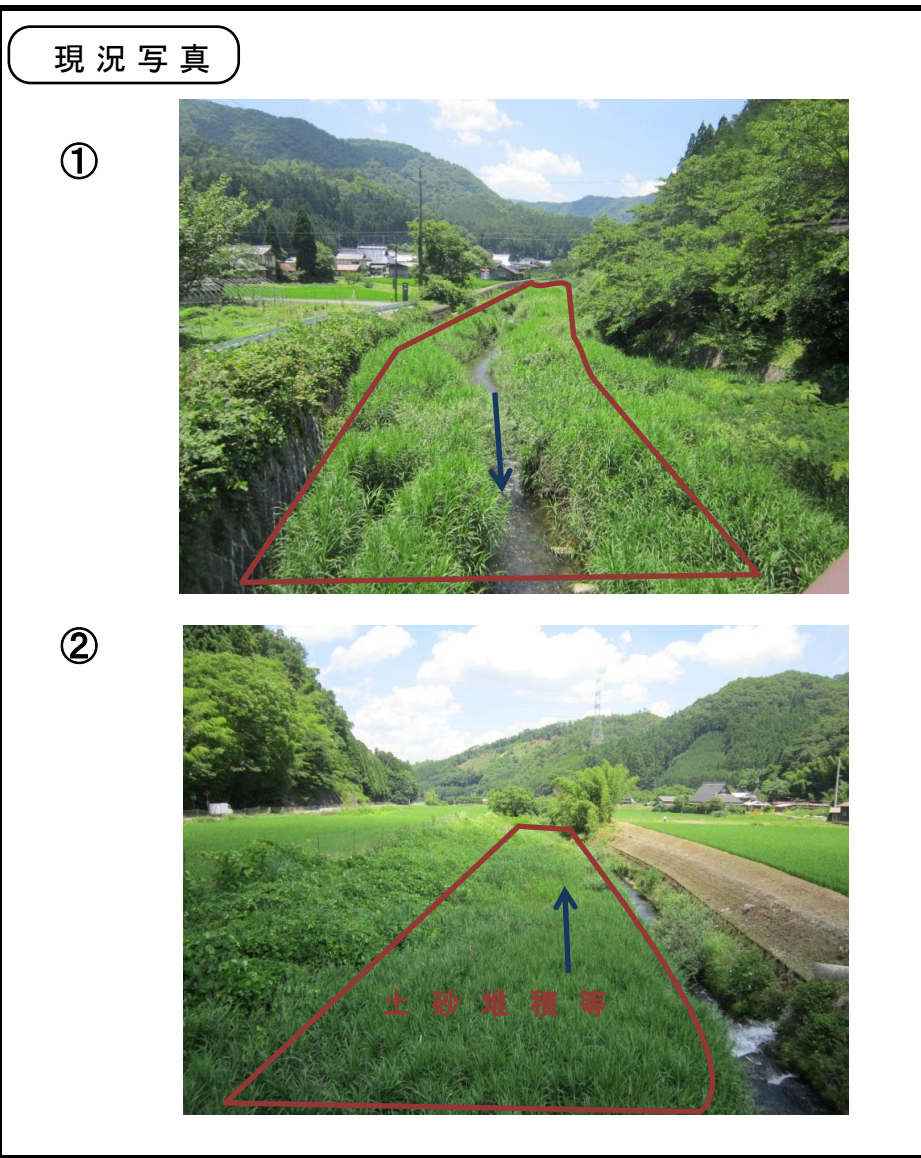
施設名	園部川
提案区分	安心・安全整備
提案箇所	南丹市園部町天引
提案内容	土砂浚渫
現在の状況	河床に土砂の堆積、草の繁茂が見られる。

審査結果	実施①
------	-----

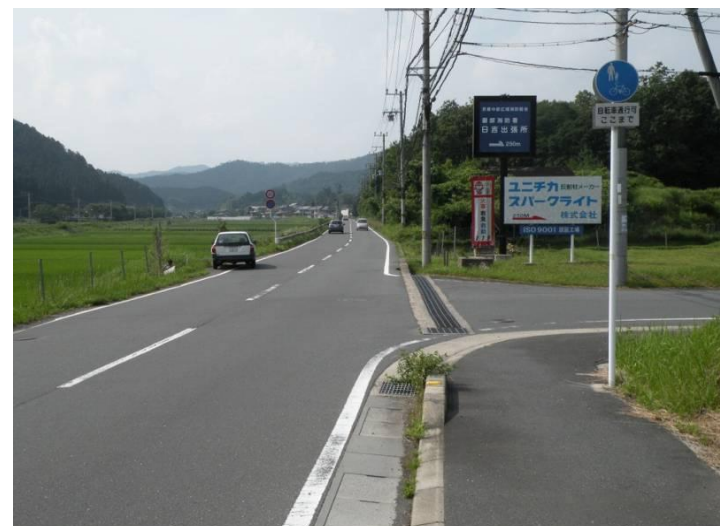
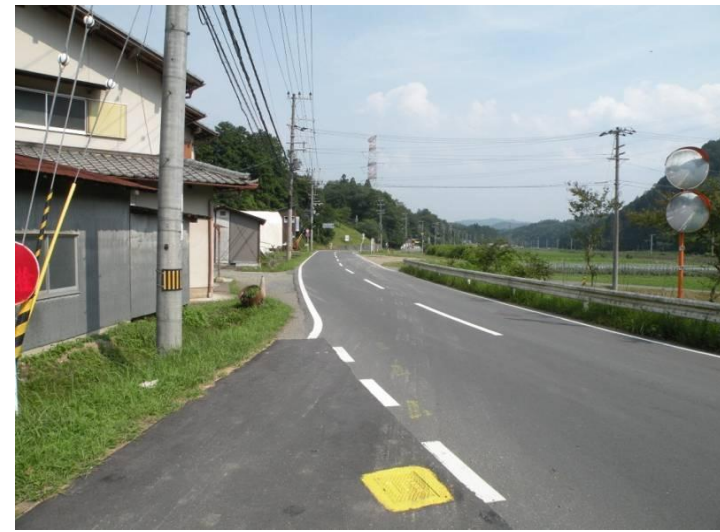
現況写真

施設名	京都日吉美山線
提案区分	安心・安全整備
提案箇所	南丹市日吉町胡麻 (内藤自動車商会前～藤岡工務店)
提案内容	歩道設置
現在の状況	中学生、高校生が通学で通るが、歩道がなく危険

審査結果	実施しない (複数年を要する大規模な改修工事であるため)
------	------------------------------

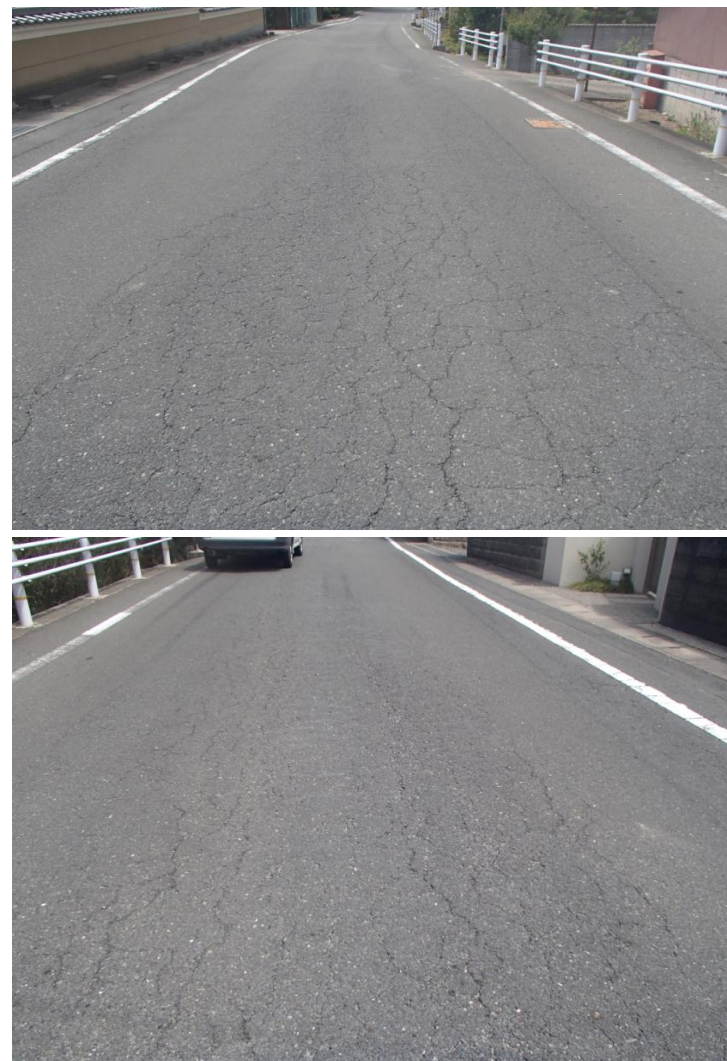
現況写真

施設名	長谷八木線
提案区分	安心・安全整備
提案箇所	南丹市園部町埴生八乙女 (渡所橋～三反田橋迄500m)
提案内容	舗装改良
現在の状況	集落内で亀の甲状に舗装にクラックが入っている箇所が見られた。

実施① (破損の著しい箇所のみ実施)

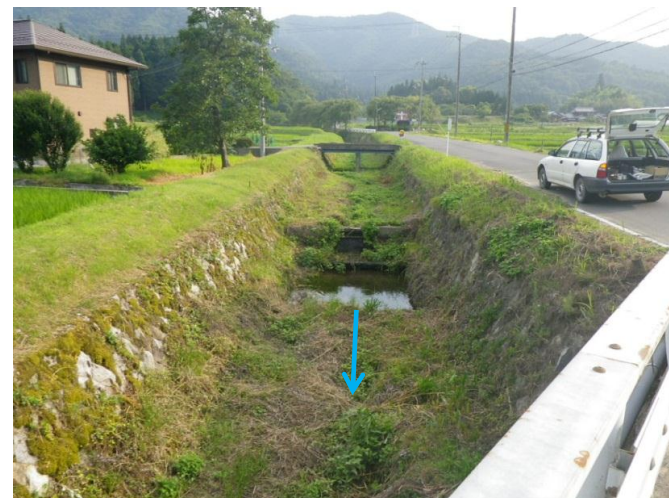
市道上流

施設名	蛇ヶ谷川(砂防)
提案区分	安心・安全整備
提案箇所	南丹市園部町埴生(山本)
提案内容	土砂浚渫
現在の状況	土砂堆積は見られるが、堆積土砂の量は少なく浚渫工事の緊急性は低い

実施しない(早期対応の必要性はない。経過観察を続ける)

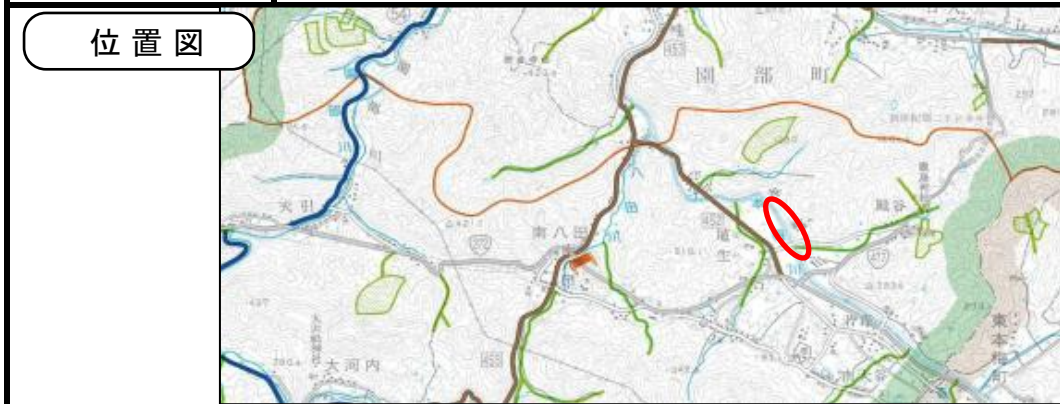
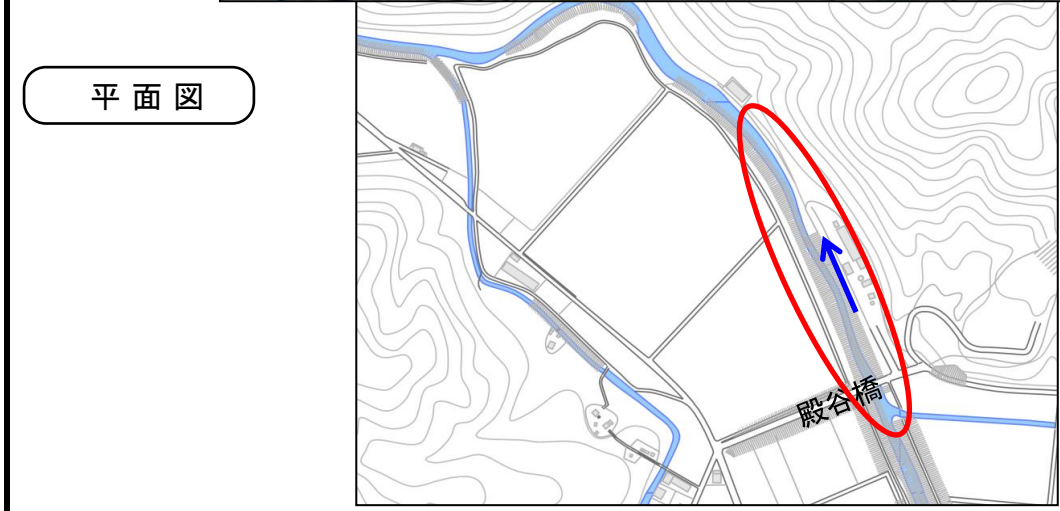
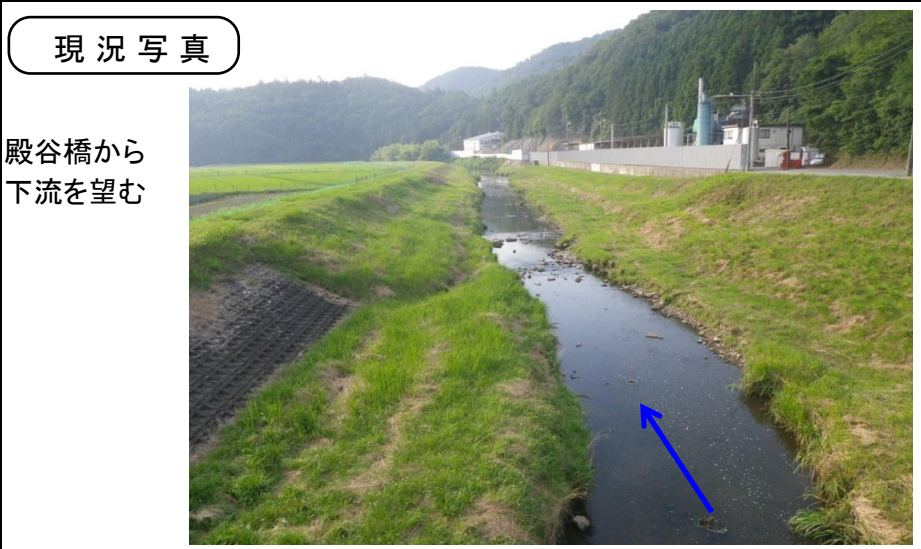
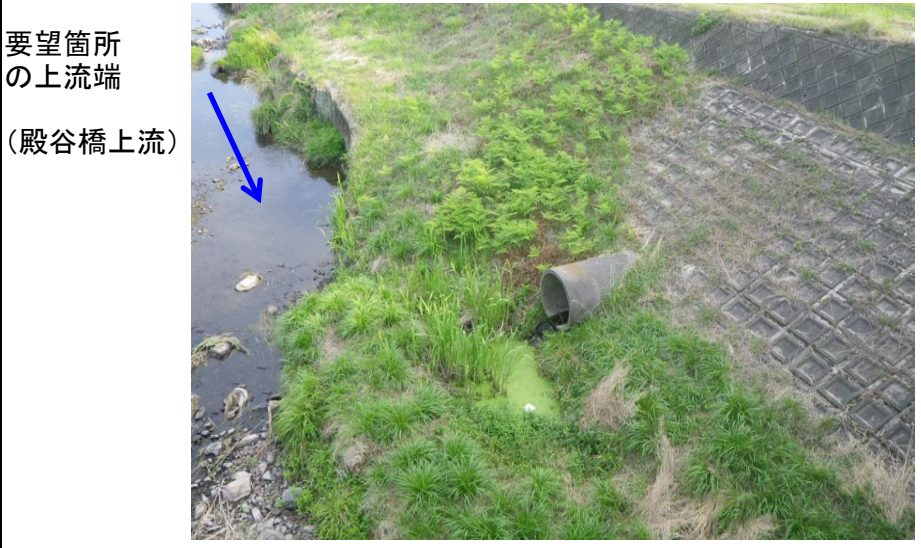
施設名	本梅川
提案区分	安心・安全整備
提案箇所	南丹市園部町埴生（本梅川殿谷橋～下流100m）
提案内容	土砂浚渫
現在の状況	堆積というよりも、洗掘傾向が激しい区間。 土羽護岸の法尻部が洗われているが、治水上支障になるほどでもない。

審査結果	実施しない（早期対応の必要性はない。経過観察を続ける）
------	-----------------------------

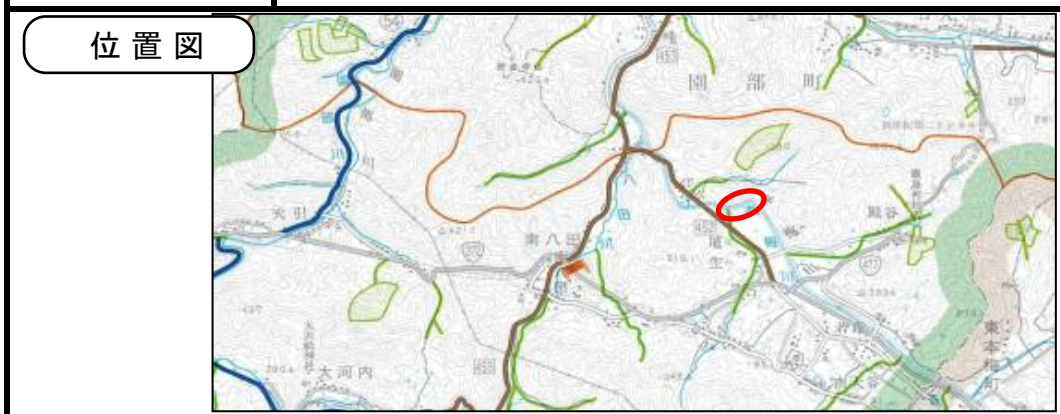
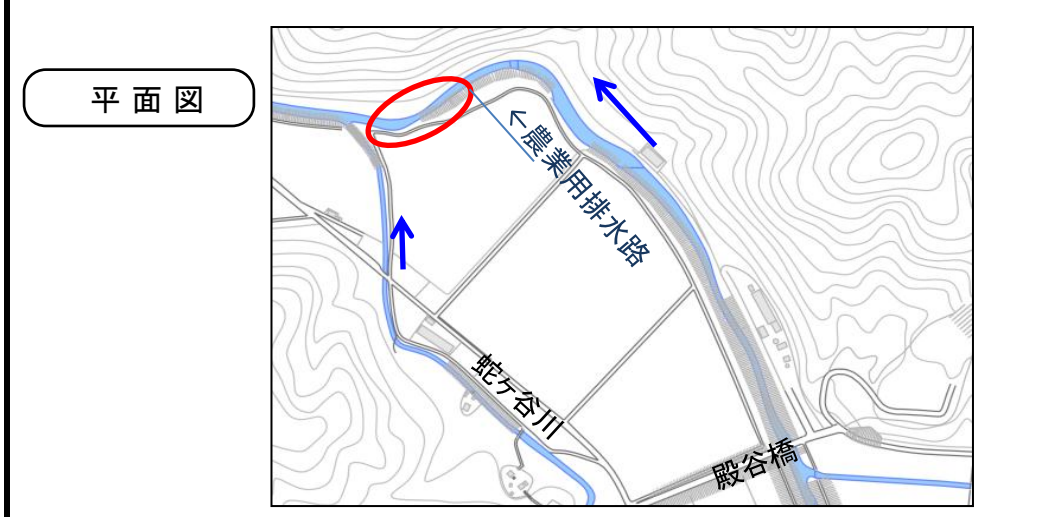
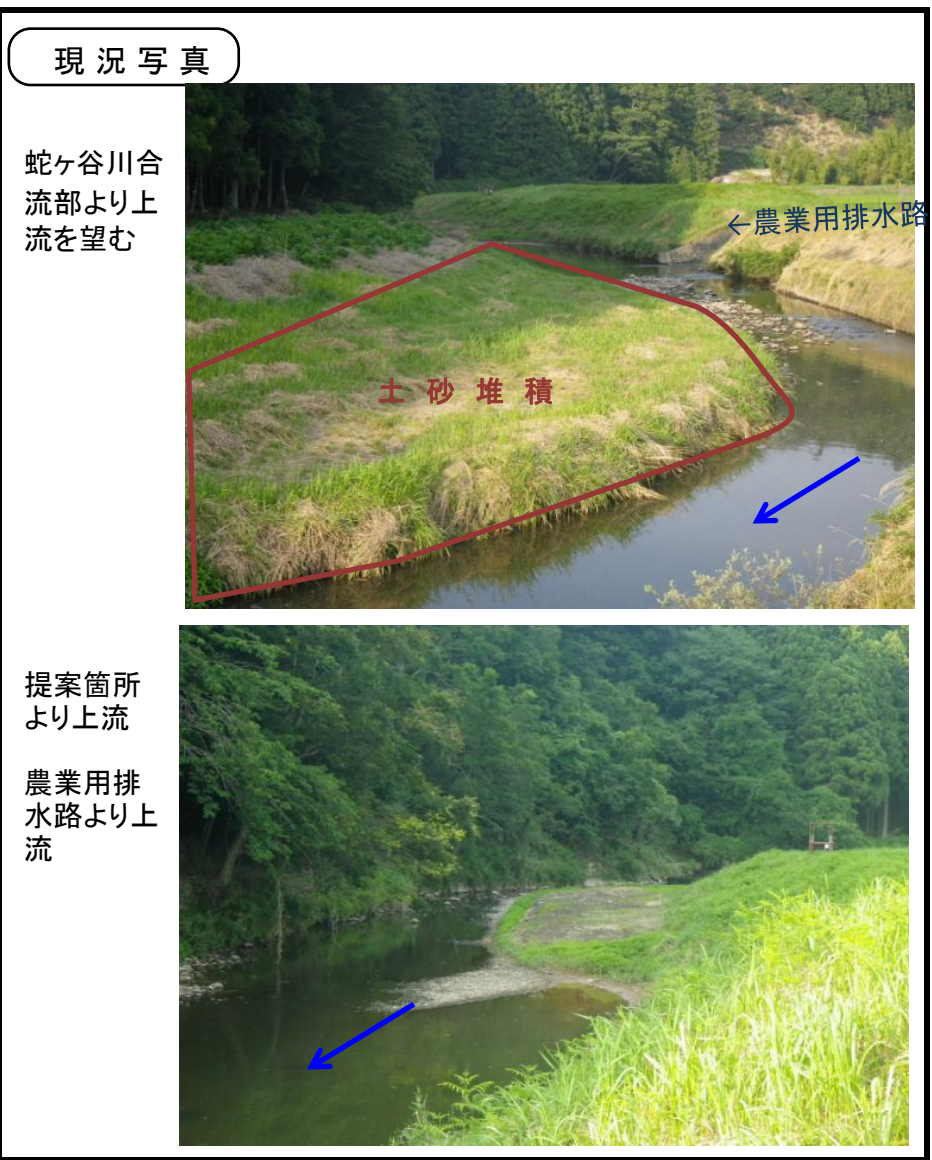
施設名	本梅川
提案区分	安心・安全整備
提案箇所	南丹市園部町埴生大和付近(蛇ヶ谷川合流地点より上流)
提案内容	土砂浚渫
現在の状況	農業用排水路より下流右岸側において、土砂が堆積している。

実施①

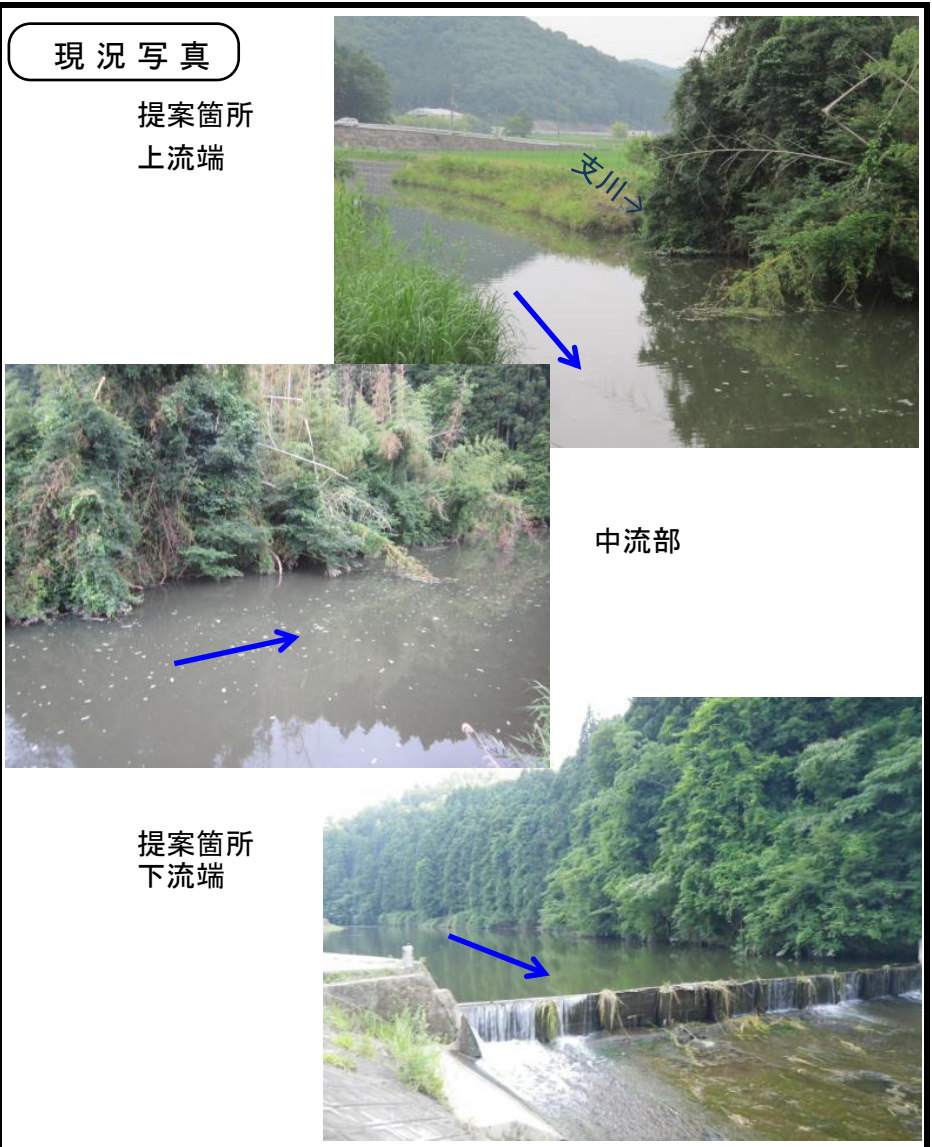
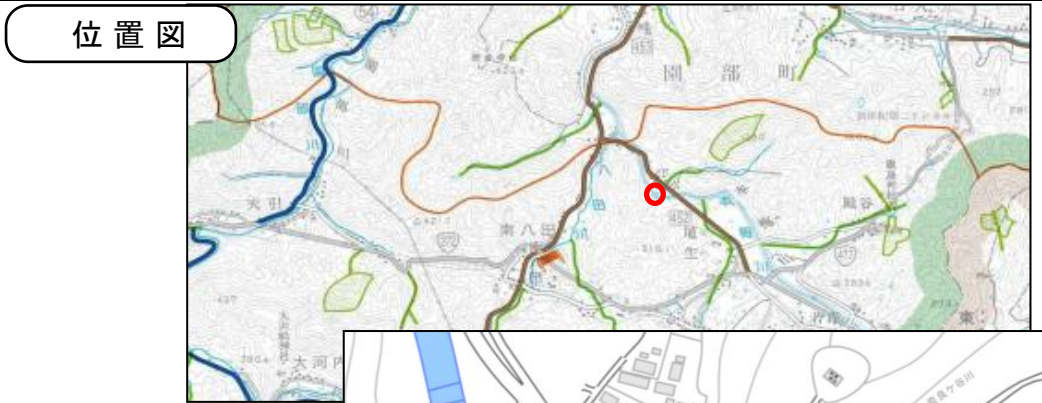
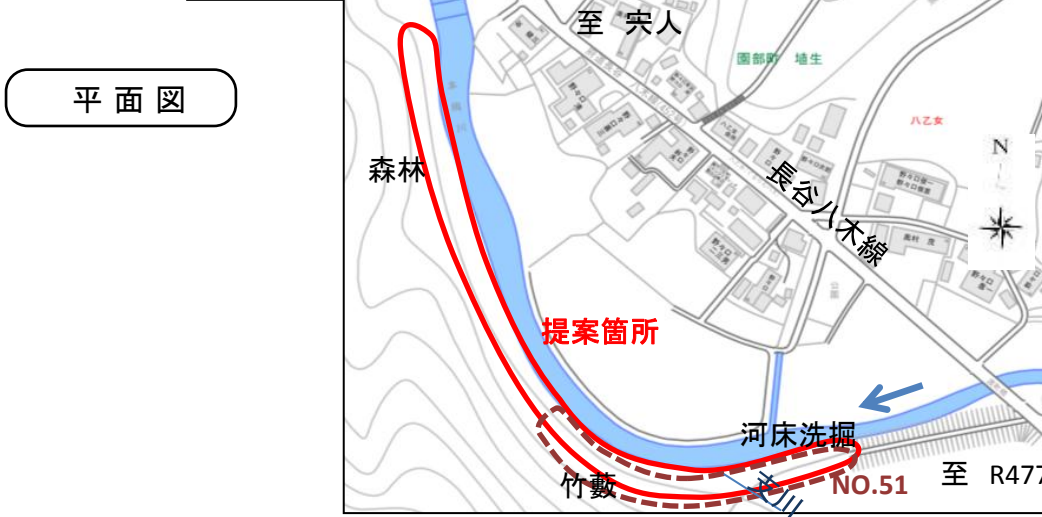
施設名	本梅川
提案区分	安心・安全整備
提案箇所	南丹市園部町埴生八乙女
提案内容	護岸改修
現在の状況	H24で実施した府民公募の下流。51を包含。 支川(奈良ヶ谷川)合流部までは深掘あり。その下流は竹藪、森林であり治水上問題ない。

審査結果	実施① (竹藪部分を除く区間で実施)
------	--------------------

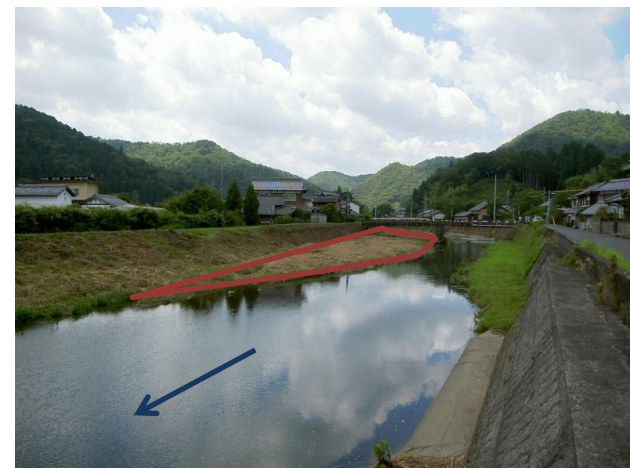
堂ノ橋を下流から望む

施設名	本梅川
提案区分	安心・安全整備
提案箇所	南丹市園部町穴人 (堂ノ橋の下流30m~仲ノ前橋)
提案内容	土砂浚渫
現在の状況	堂の橋の上下流及び仲ノ前橋下流で土砂の堆砂が見られる。 なお、本箇所は他事業で疎通能力の拡大を図ることとしている区間であり、手戻りにはならない。

実施①

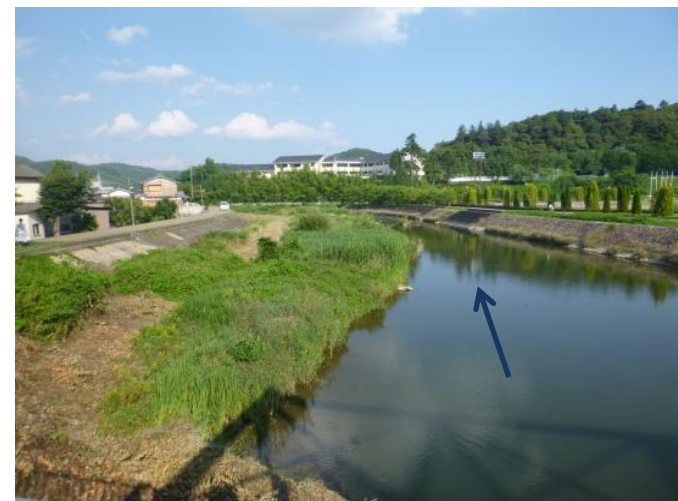
横谷橋付近から下流を望む

施設名	園部川
提案区分	安心・安全整備
提案箇所	南丹市園部町河原町（園部大橋上流～横田橋上流）
提案内容	土砂浚渫及び雑草、雑木の伐採
現在の状況	土砂の堆積は著しいものではない。

実施しない（早期対応の必要性はない。経過観察を続ける）
