施設名	園部川
提案区分	安心・安全整備
提案箇所	南丹市園部町仁江神崎 神屋橋上流左岸側
提案内容	堤防の嵩上げ及び拡幅

施設名	園部川
提案区分	安心・安全整備
提案箇所	南丹市園部町仁江大木 木畑橋上流
提案内容	土砂浚渫

施設名	綾部宮島線
提案区分	安心・安全整備
提案箇所	南丹市美山町萱野 萱野バス停
提案内容	舗装修繕

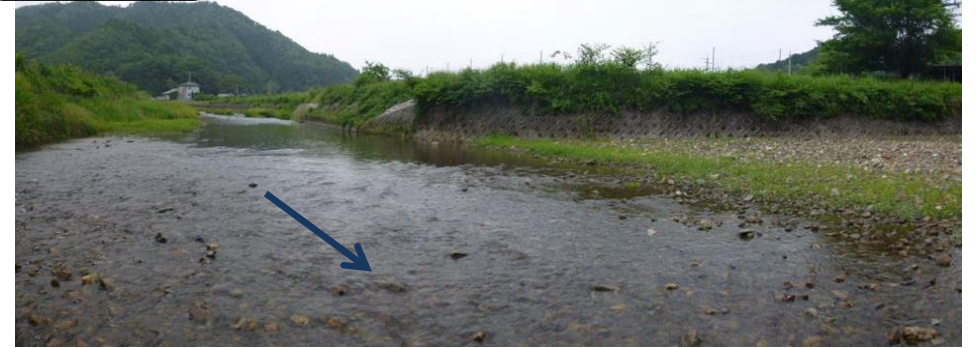
現在の状況	護岸高の不整合がある。
-------	-------------

実施しない (H26-111(実施しない)と同一。現時点で治水上支障がない。)

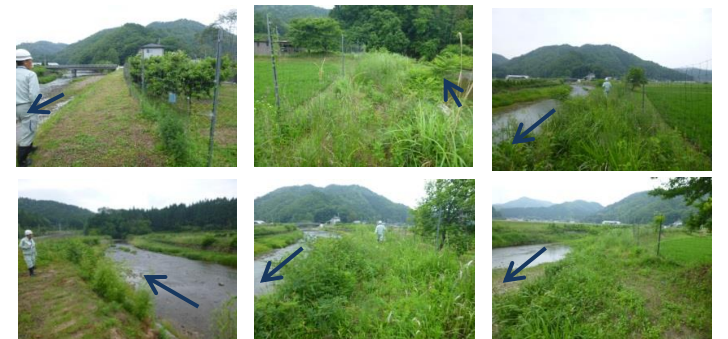
管理用通路も
1~2m程度
確保

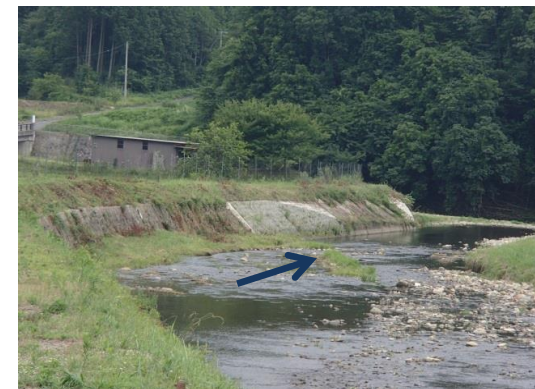
護岸高の不整合
はあるが堤防高
は整合

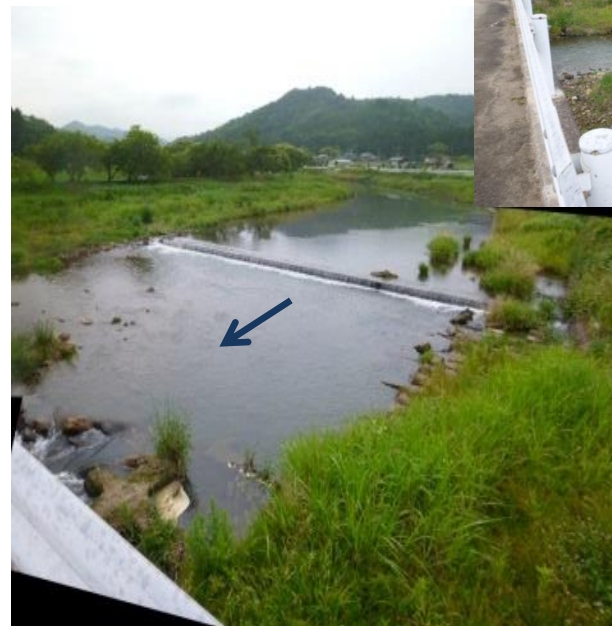
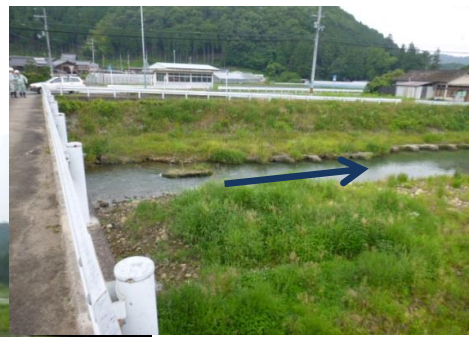
木畑橋より下流

現在の状況	河川流水が水衝部に向かうことによる河床断面の不均衡が見られる。
-------	---------------------------------

木畑橋上流にある帯工
下流左岸側の護床工設置
高と整合

実施②

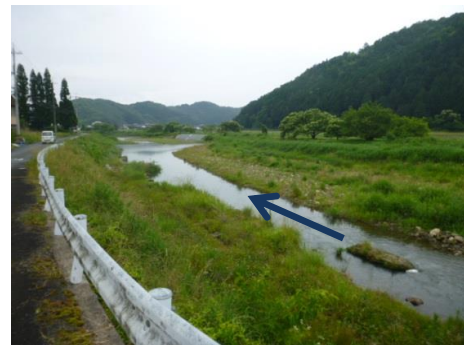
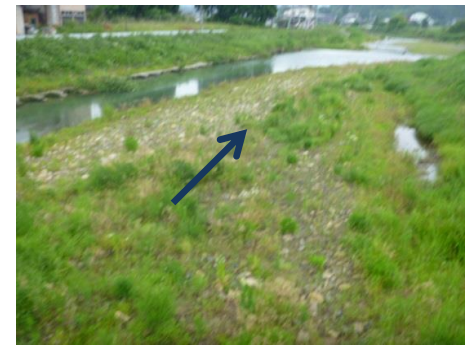
流心が水衝部(左岸)に
偏っている。

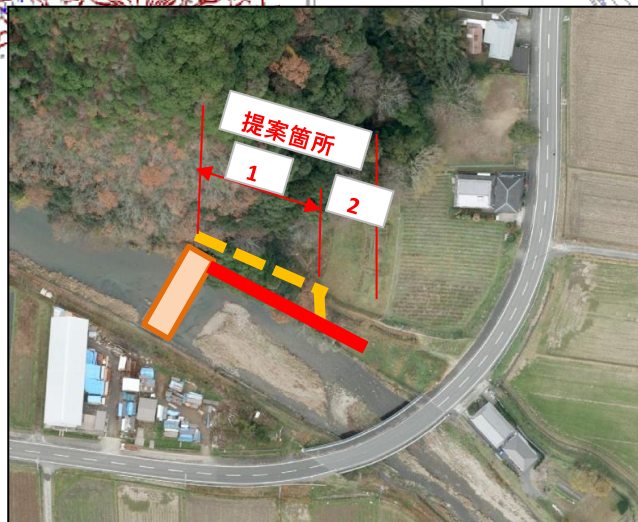
- 区間1 背後に水路があるが護岸と水路に囲まれた地山は高い。
- 区間2 ゲート(流れ屈曲位置)で余水は園部川に戻る背後の地山は高い。

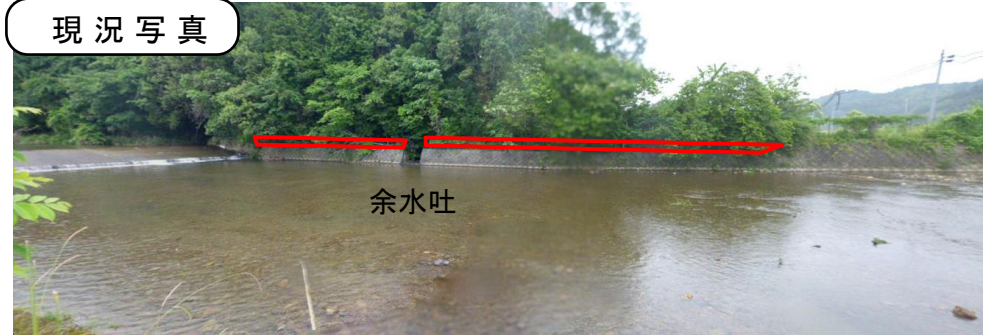
現在の状況
井堰から取水した余り水が園部川に戻るまでの護岸が低い状況。なお、護岸背後の地山は高く、余水吐の奥にはゲート等も存在。左右岸の護岸高に不整合。取水堰付近に比べ下流護岸はさらに低くなる。

左右岸の護岸高に差異あり

実施③

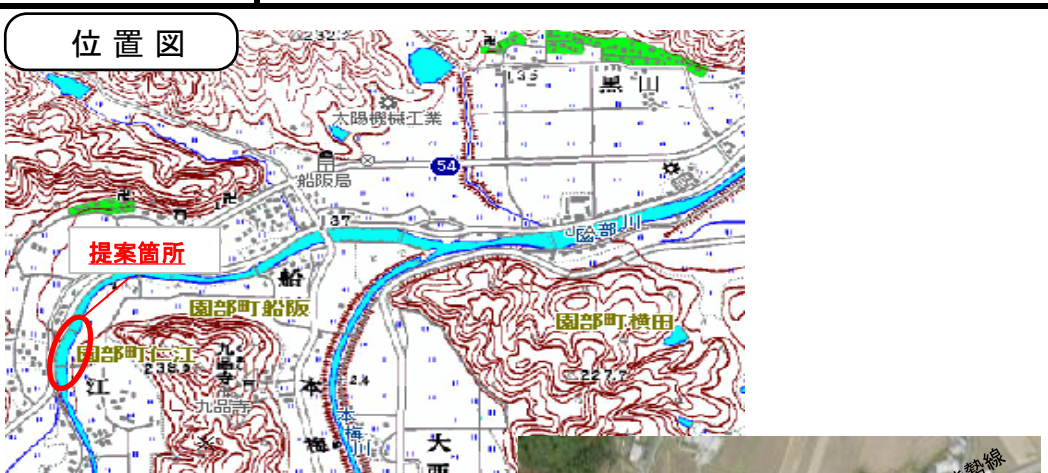
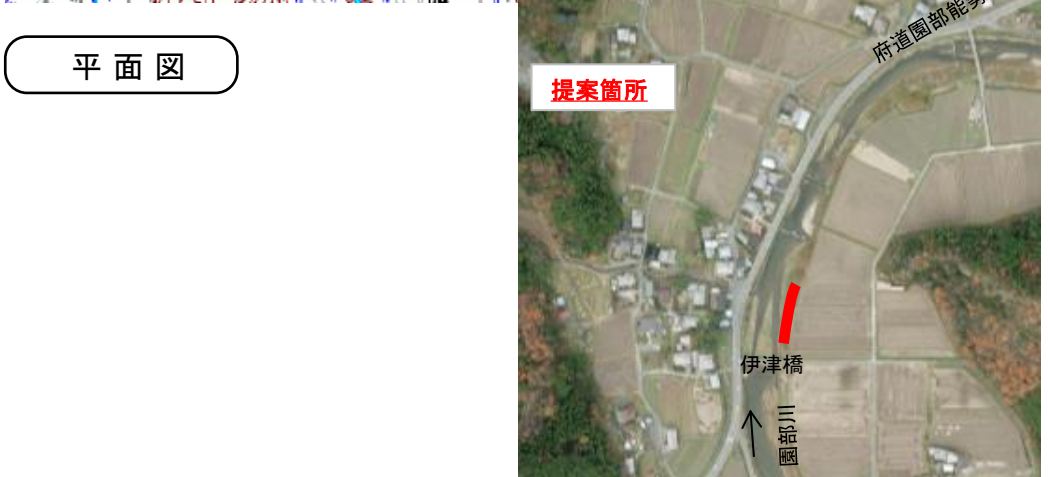
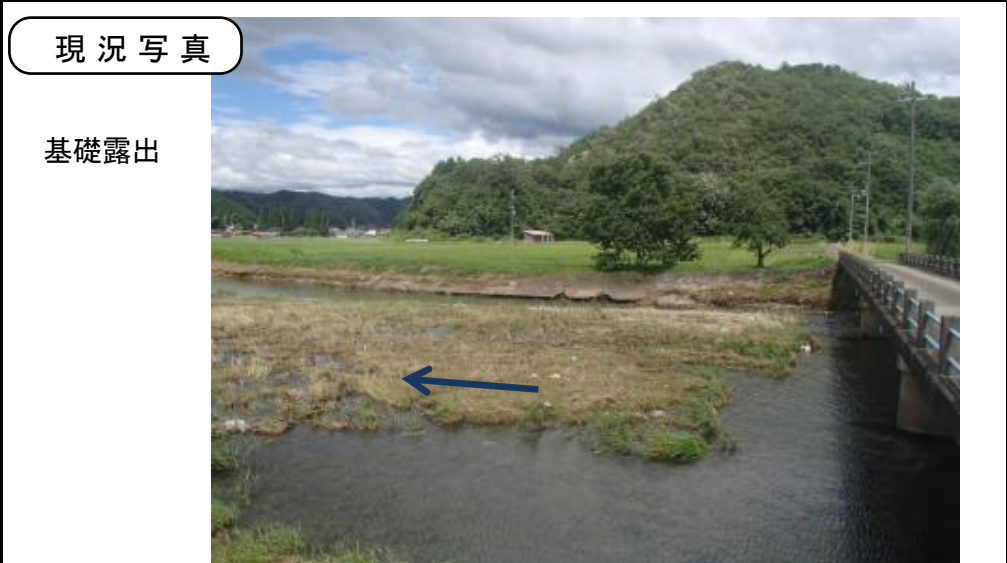
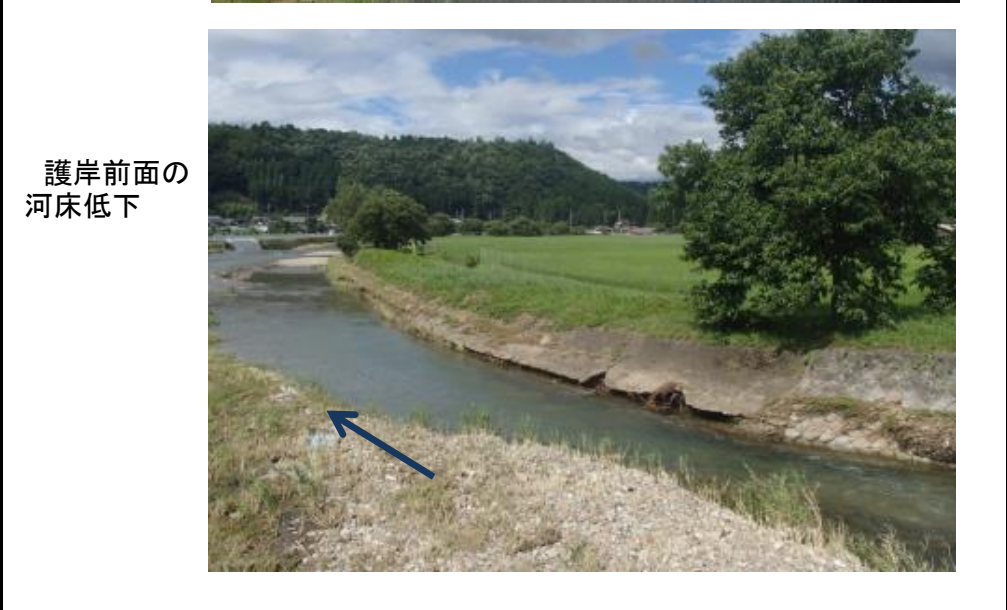
現在の状況	伊津橋下流右岸の護岸基礎部洗掘
-------	-----------------

他事業で実施

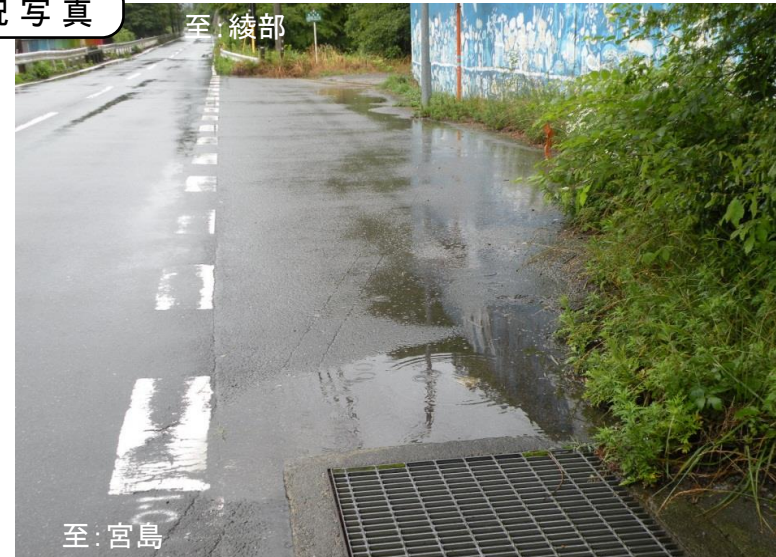
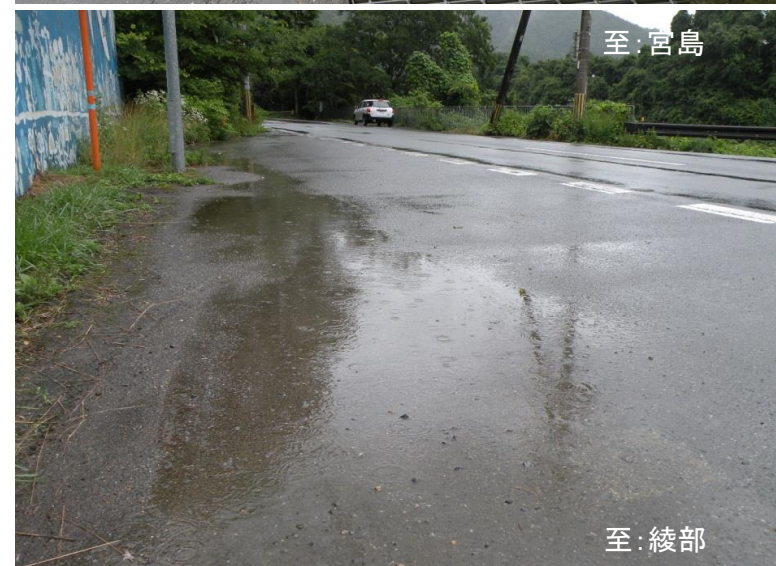
現在の状況	萱野バス停留所付近に、降雨時に水が溜まりやすくなっており、歩行やバスの乗降に支障をきたしている。
-------	--

審査結果	実施① (H26-184(実施)と同一)
------	----------------------

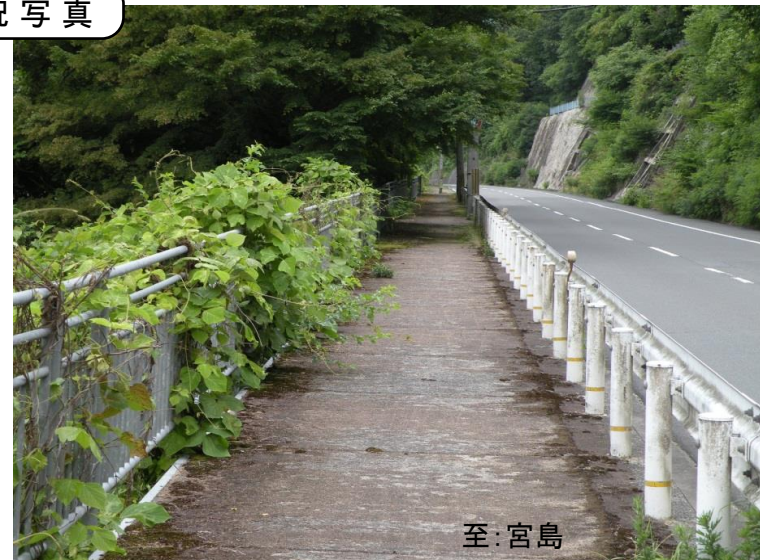
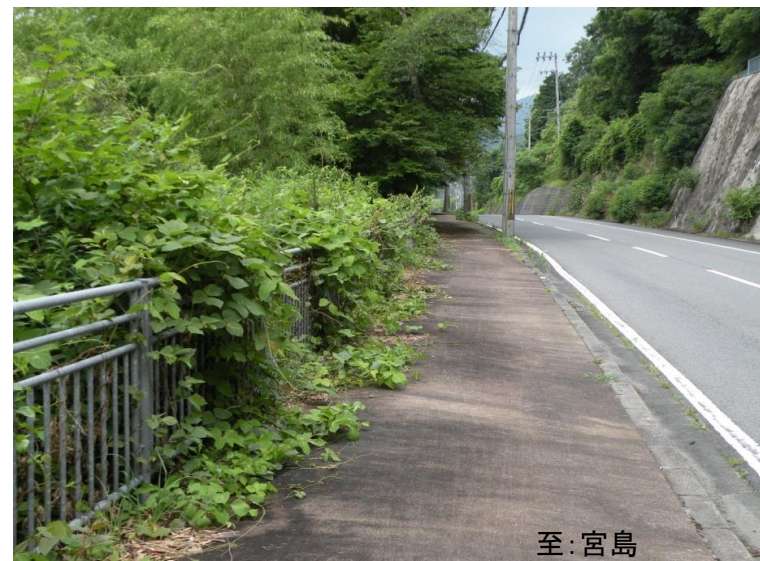
現在の状況	竹や草が繁茂し、歩道の通行に支障を来している。
-------	-------------------------

実施しない

(美化の効果が一時的な環境整備)

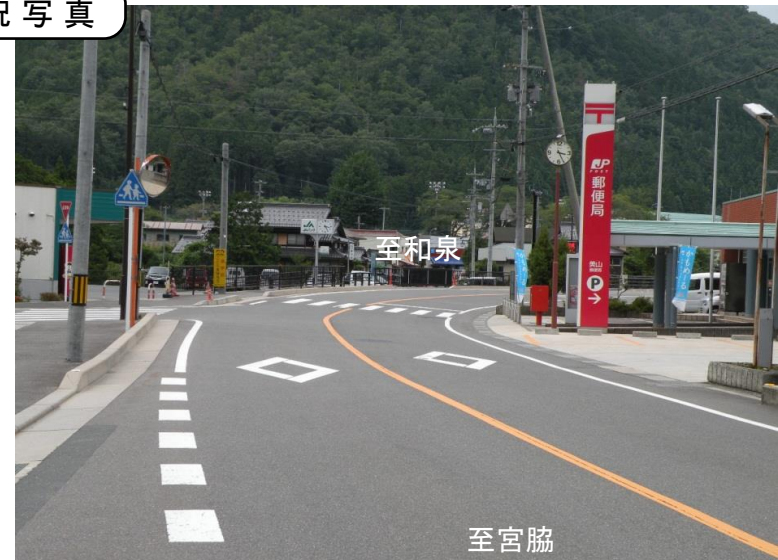
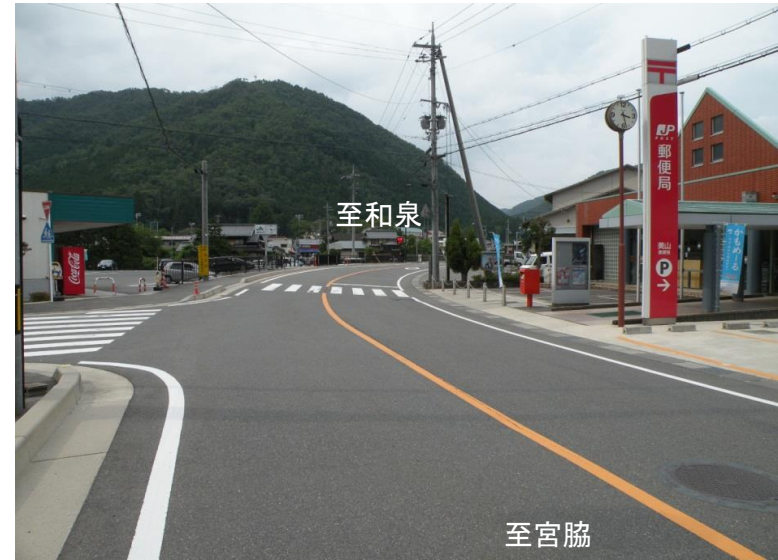
現在の状況	改良済区間であり、速度を出しやすい。 比較的カーブのきつい箇所(R=90)となっている。
-------	---

実施①

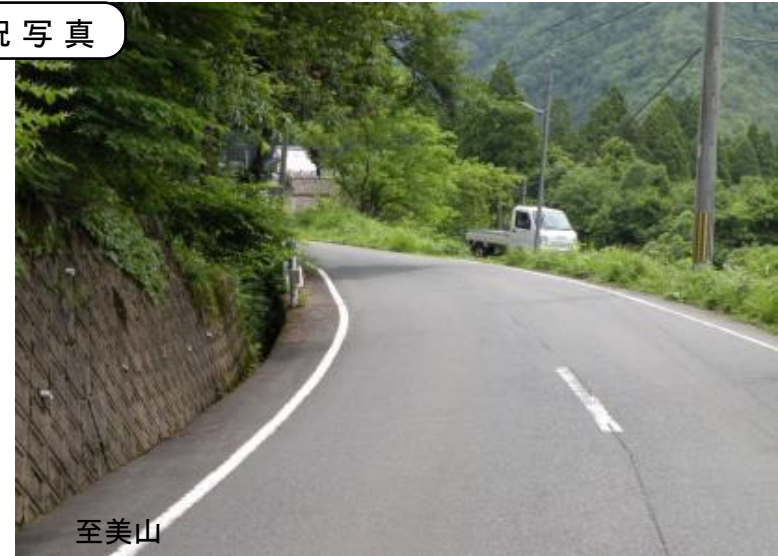
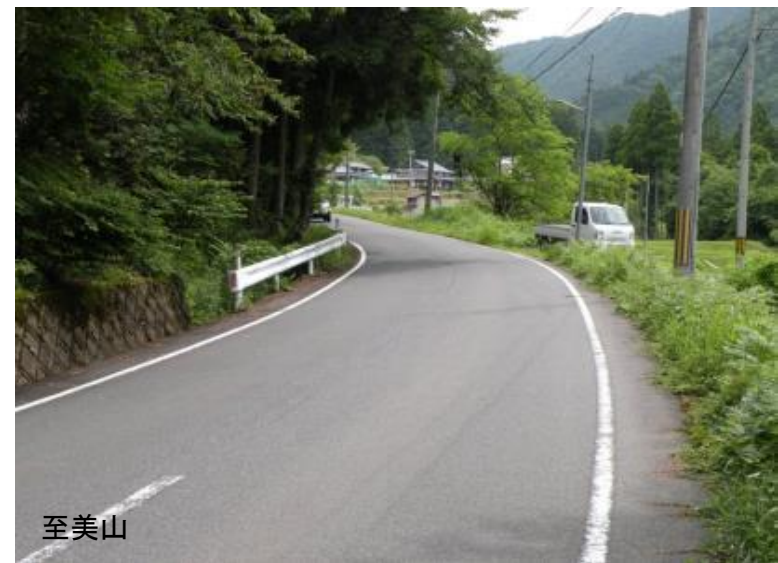
現在の状況	2車線から1車線への移行箇所で、見通しの悪いカーブ区間
-------	-----------------------------

実施① (カーブミラーのみ実施)

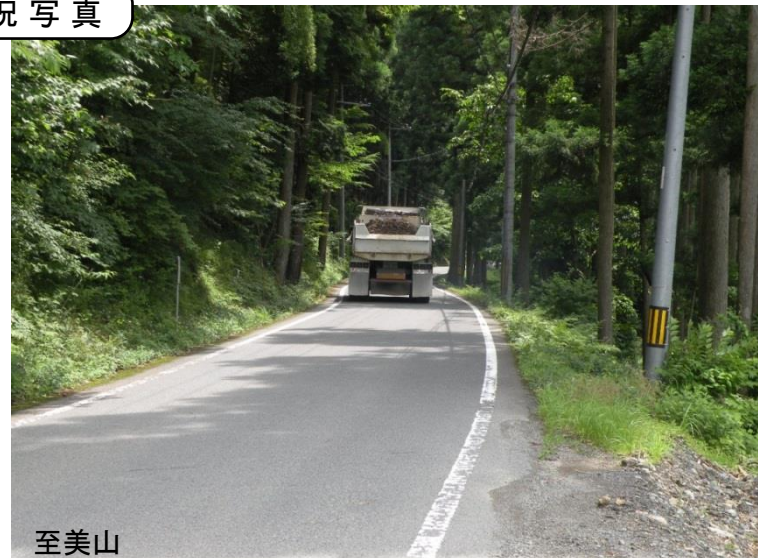
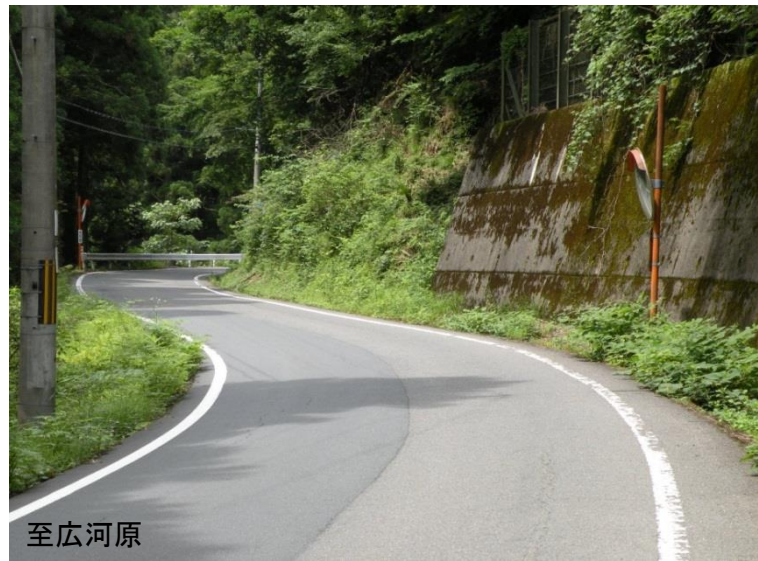
現在の状況	1. 5車線整備区間の隣接箇所、大型車と普通車の離合は困難。
-------	--------------------------------

実施しない
 (複数年を要する大規模な工事であるため。H27-298と同一)

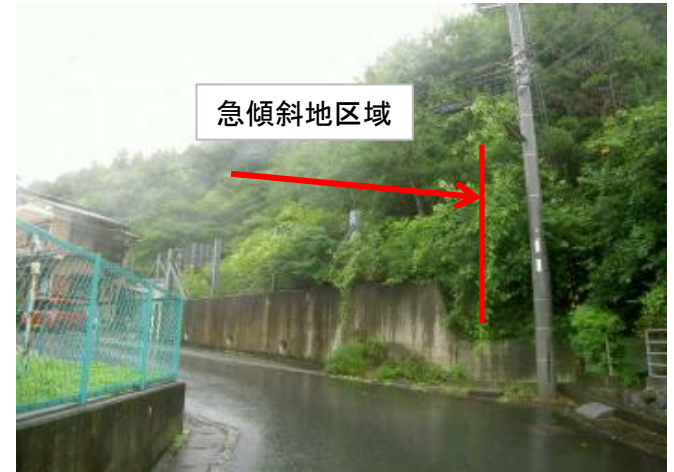
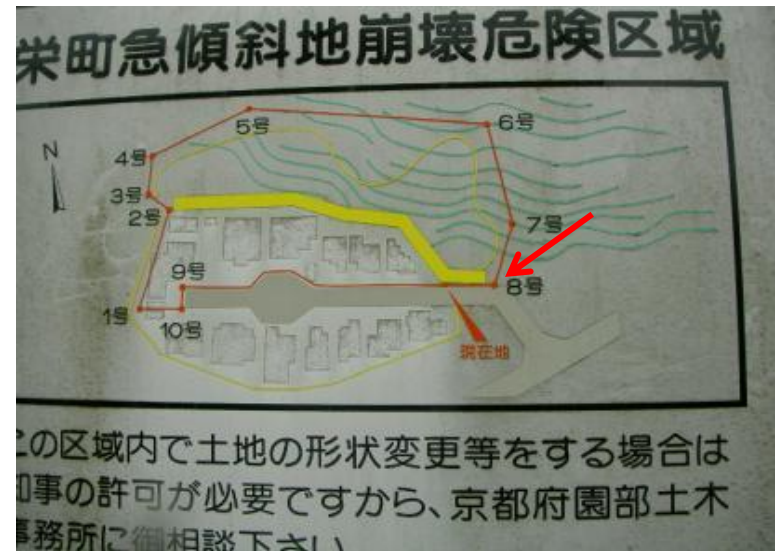
現在の状況	降雨時に壁面背後からの水の流出はなかった。
-------	-----------------------

実施しない (急傾斜地崩壊危険区域外)
