施設名	亀岡園部線
提案区分	安心・安全整備
提案箇所	南丹市八木町船枝 (現府道と旧府道の分岐点から新庄発電所側に約200m)
提案内容	舗装改良
現在の状況	舗装が損傷し、降雨時には排水不良が生じている

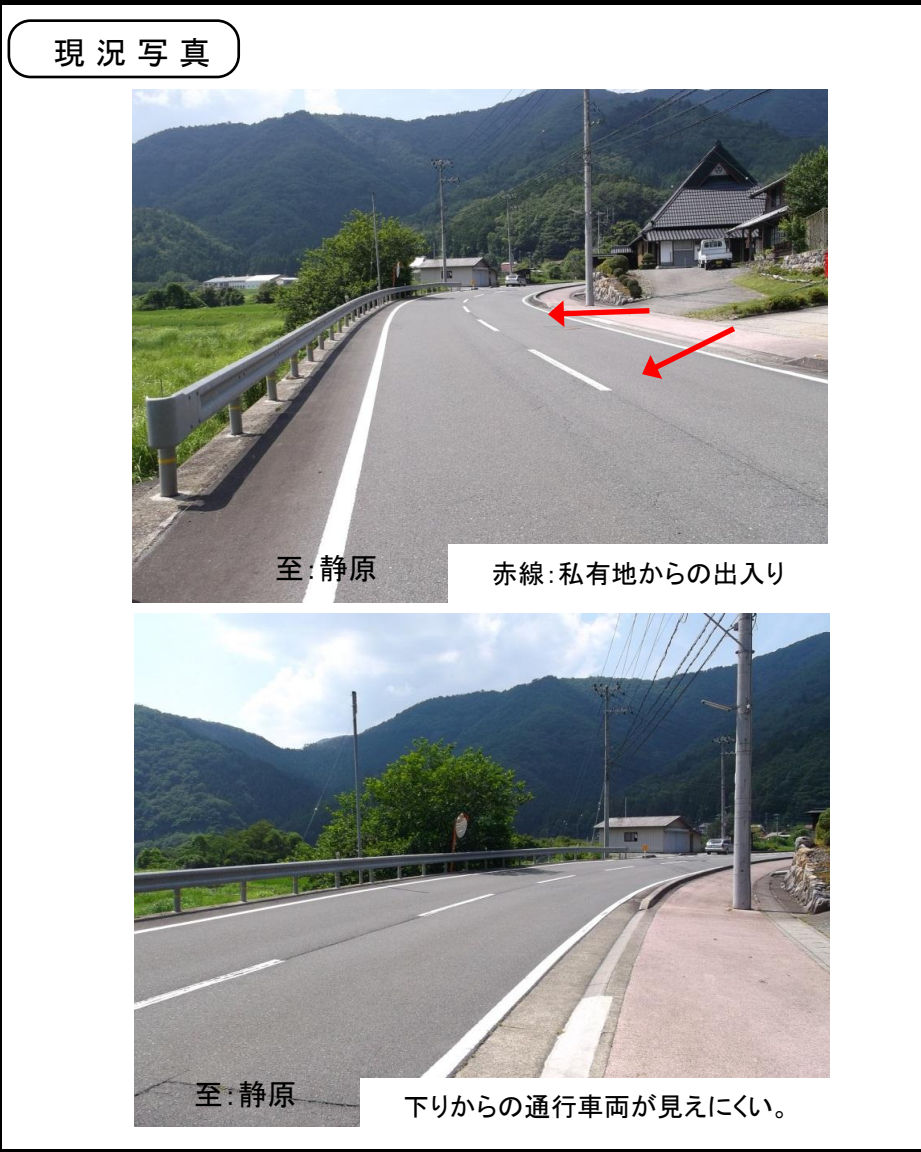
施設名	綾部宮島線
提案区分	安心・安全整備
提案箇所	南丹市美山町梶原東田 (梶原バス停～由良川上流)
提案内容	カーブミラーの設置
現在の状況	私有地から、府道綾部宮島線に出る際、カーブ区間であることから、通行車両が見えにくい状況である。

審査結果	実施しない (特定の個人の利便性の向上であるため)
------	---------------------------

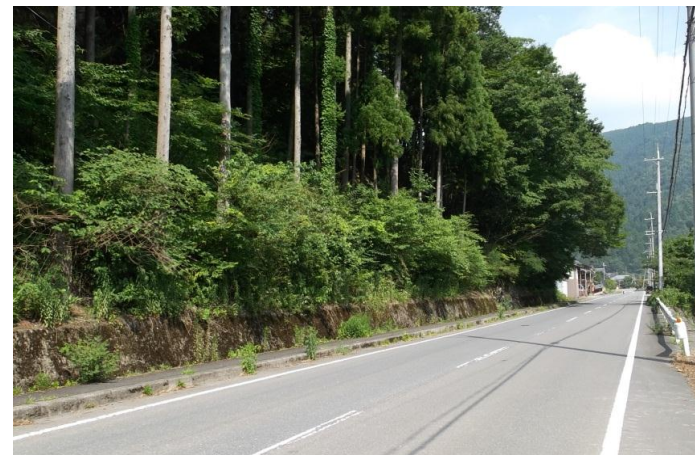
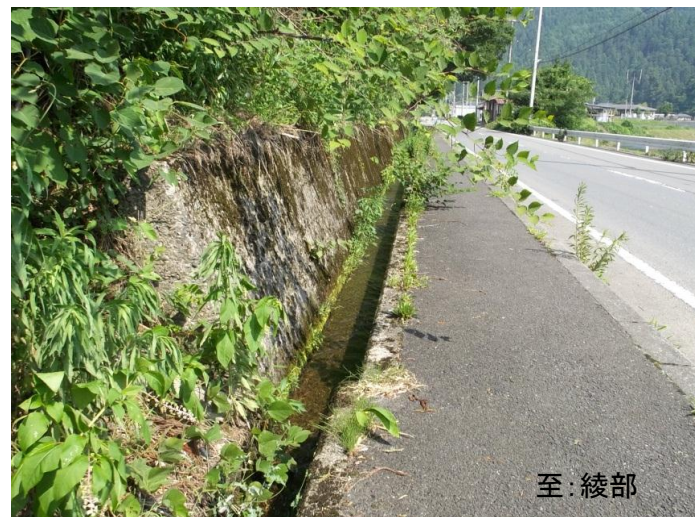
現況写真

施設名	綾部美山線
提案区分	安心・安全整備
提案箇所	南丹市美山町鶴ヶ岡舟津 (小林製材所～舟津水車までの北側側溝)
提案内容	側溝蓋の設置
現在の状況	山からの落ち葉等により、水路に堆積する状況となっている。堆積により、側溝から溢れた水が、歩道並びに車道に流出する可能性が考えられる。

写真左の山からの落ち葉等が、側溝に堆積

実施①

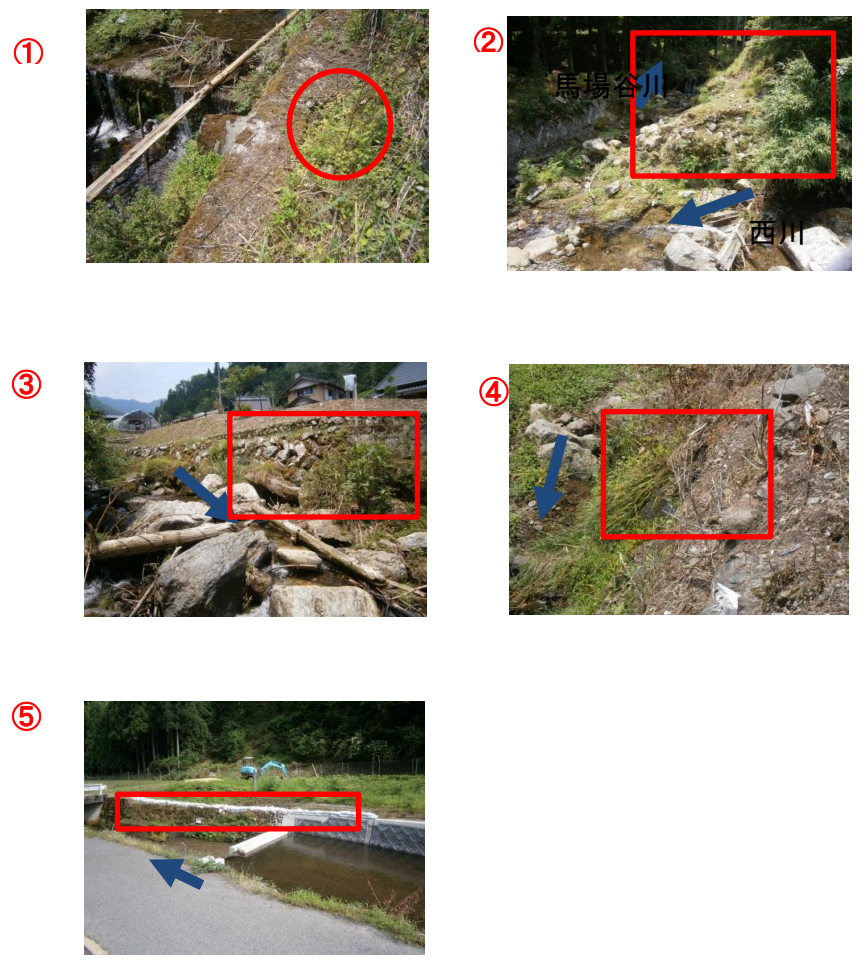
現況写真

施設名	神谷川
提案箇所	南丹市美山町豊郷 (柿伯~向谷)
提案内容	護岸改修
現在の状況	現河川は一級河川指定及び砂防線指定されており、昭和30年台に施工された護岸、流路工が老朽化し著しく破損している。

実施①

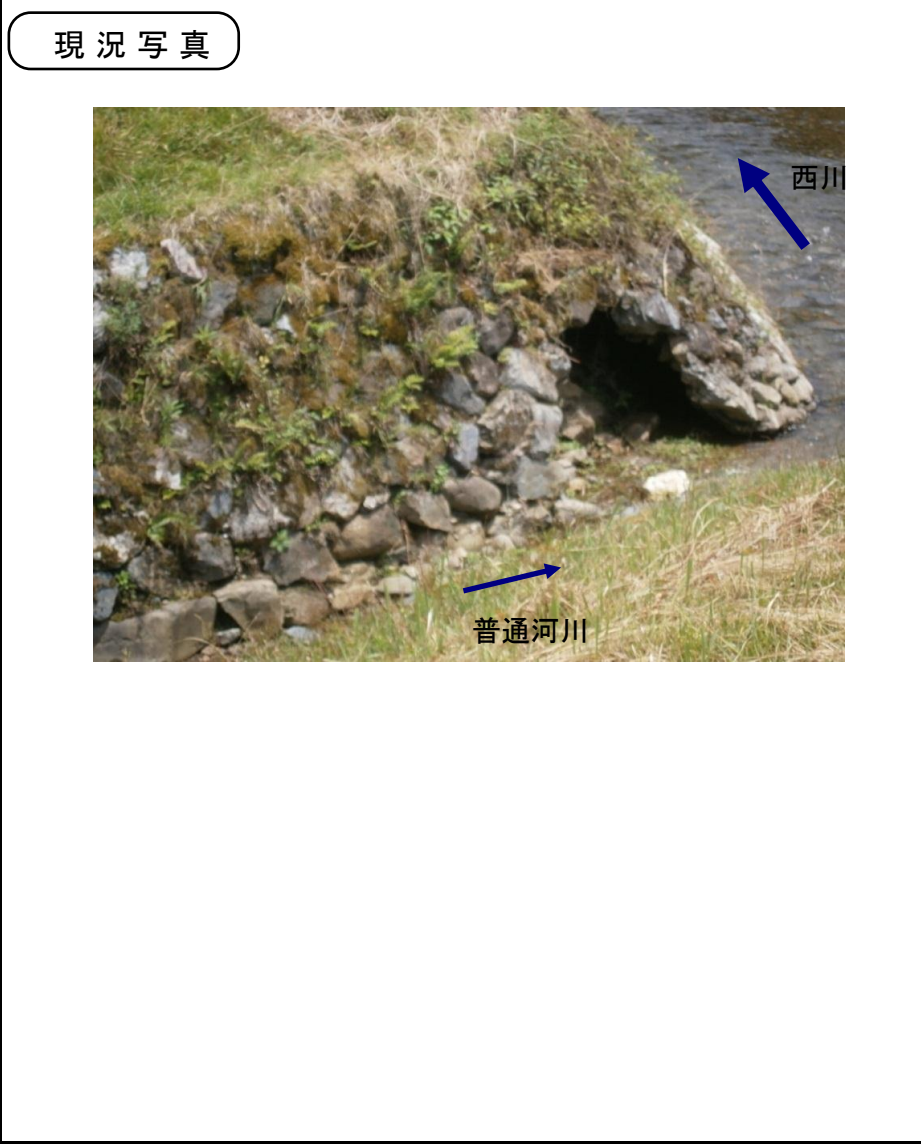
施設名	西川
提案区分	安心・安全整備
提案箇所	南丹市美山町豊郷洞
提案内容	護岸修繕
現在の状況	河川合流部の既設護岸が崩壊している。

審査結果	実施①
------	-----

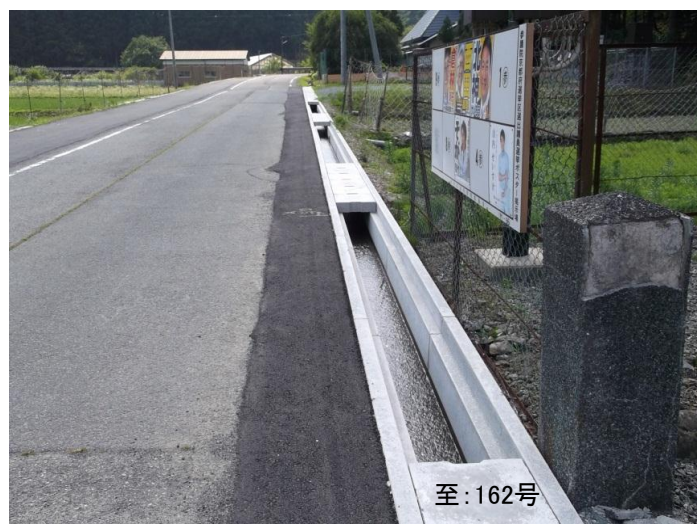
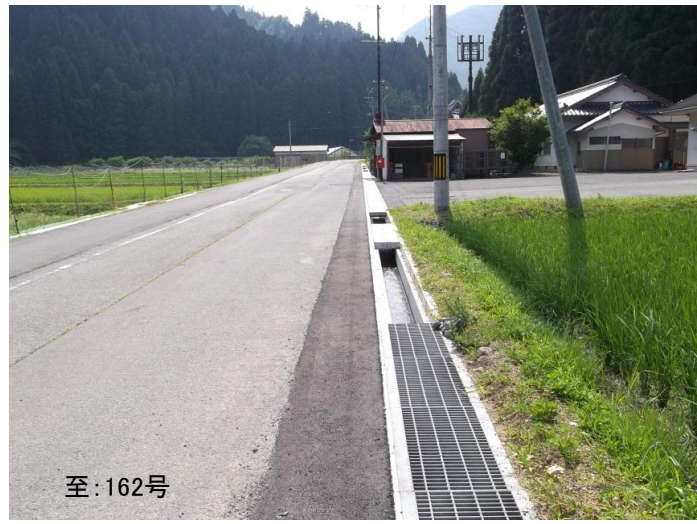
現況写真

施設名	綾部美山線
提案区分	安心・安全整備
提案箇所	南丹市美山町豊郷 洞(ドコモ基地局南側側溝)
提案内容	側溝蓋の設置
現在の状況	側溝蓋が無いところがあり、歩行者・車両等が脱落する可能性がある。

実施①

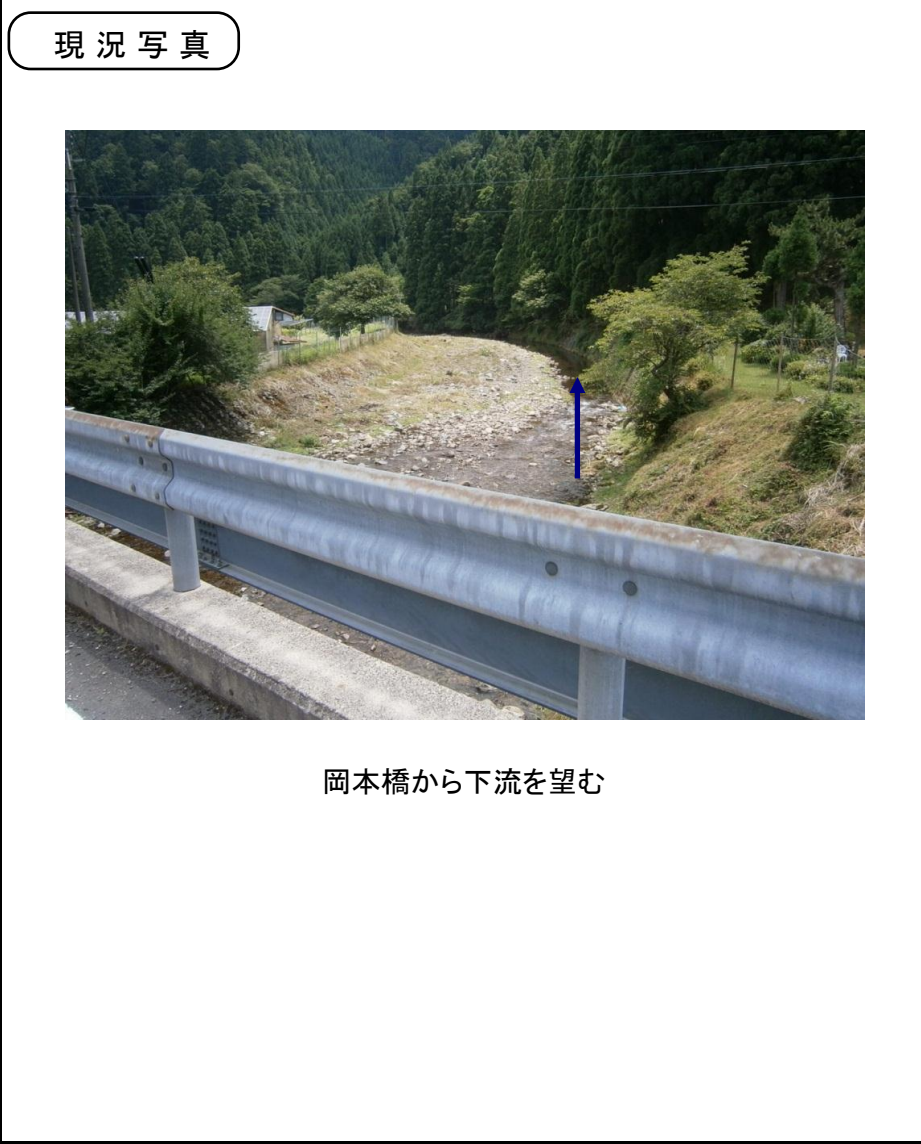
施設名	西川
提案区分	安心・安全整備
提案箇所	南丹市美山町豊郷洞口横谷橋～岡本橋
提案内容	土砂浚渫
現在の状況	著しい土砂堆積は見受けられない。

審査結果	実施しない（早期対応の必要性はない。経過観察を続ける）
------	-----------------------------

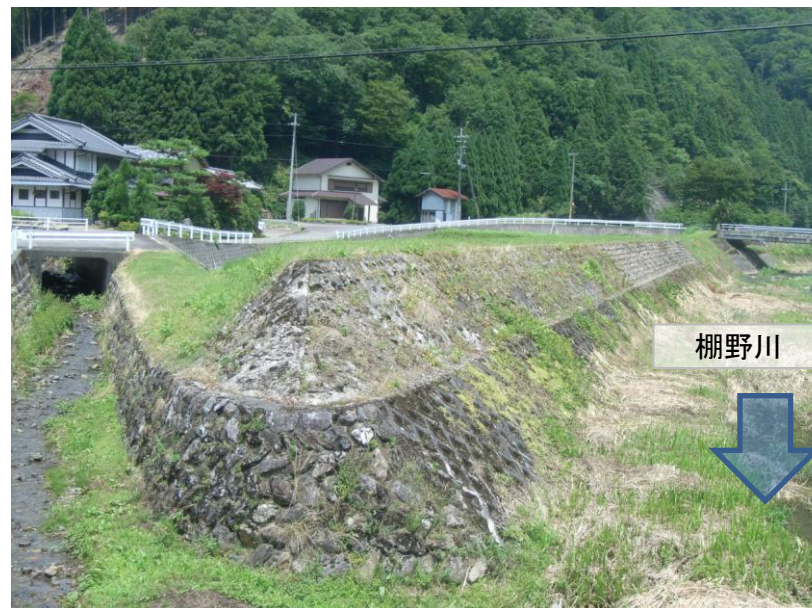
現況写真

施設名	棚野川
提案区分	安心・安全整備
提案箇所	南丹市美山町盛郷田土口田土大橋～下流100m)
提案内容	護岸修繕
現在の状況	護岸の崩壊等は認められない。

実施しない（早期対応の必要性はない。経過観察を続ける）

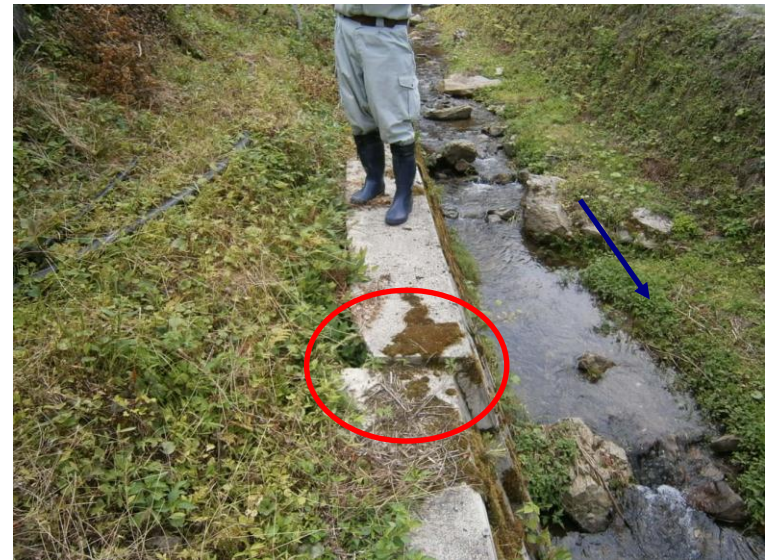
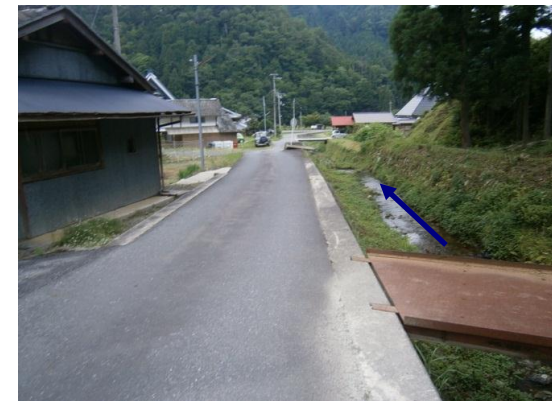
現況写真

施設名	砂防河川横谷川
提案区分	安心・安全整備
提案箇所	南丹市美山町福居熊壁
提案内容	護岸修繕
現在の状況	既設のブロック護岸がずれている。

審査結果	実施しない（早期対応の必要性はない。経過観察を続ける）
------	-----------------------------
