施設名	園部川
提案区分	安心・安全整備
提案箇所	南丹市園部町仁江 (木畑イネ～保田イネ約50m)
提案内容	土砂浚渫
現在の状況	多段落差の間の土砂堆積。 右岸堤防も低いという状況。 なお、要望箇所の下流では、若干洗掘傾向が見られるのが現状。

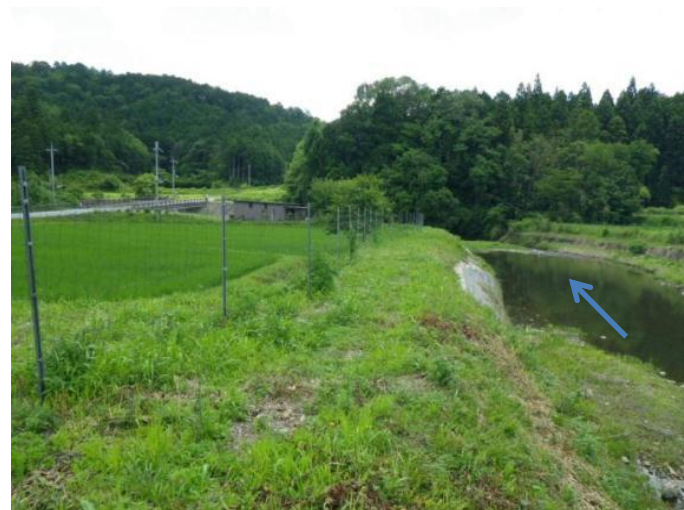
現況写真

施設名	園部川
提案区分	安心・安全整備
提案箇所	南丹市園部町仁江神崎 (神屋橋上流左岸側)
提案内容	堤防補修
現在の状況	護岸高の不整合があるが、現時点で治水上問題無く、コンクリート擁壁等を実施するまでの必要性は薄い。管理用通路も以前に整備した。

昨年度
実施箇所
の下流部

護岸と土
羽で堤防
高が整合

実施しない (早期対応の必要性はない。経過観察を続ける)

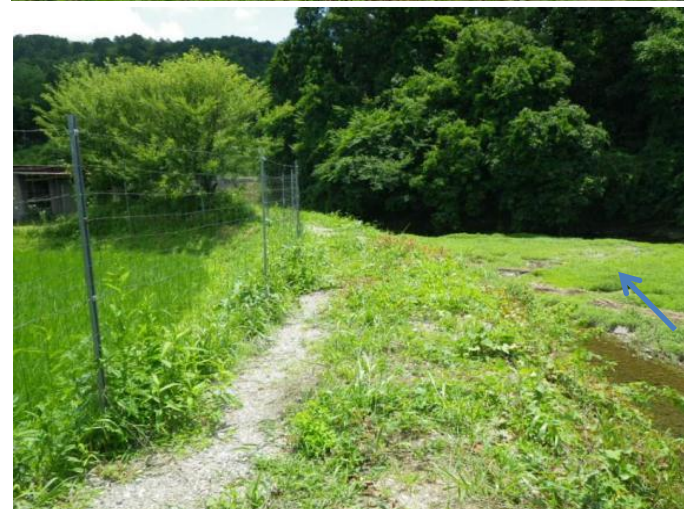
天端は約
1m程度
確保

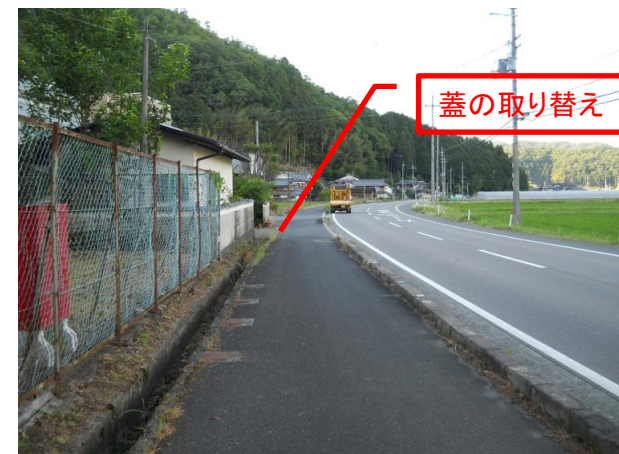
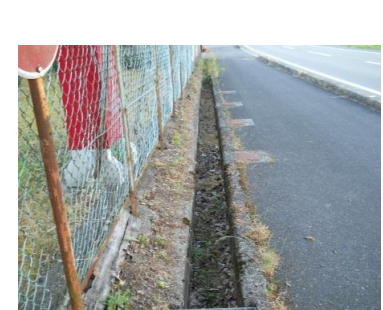
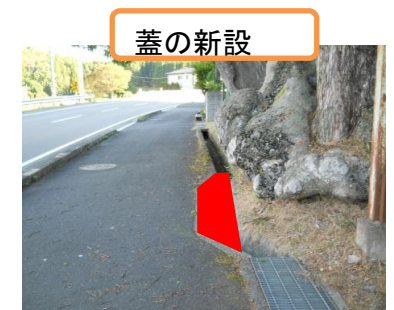
現況写真

施設名	園部能勢線
提案区分	安心・安全整備
提案箇所	南丹市園部町仁江殿垣内(蛭子神社~小寺企画)
提案内容	側溝蓋の設置及び側溝清掃
現在の状況	歩道の有効幅員は約2.5m確保されている。歩道の線形も直線で側溝への転落の危険性も低い。ただし、ご神木付近のみ側溝が車道側にシフトしているため、転落の危険性が見受けられた。

実施① (側溝蓋の新設及破損の著しい蓋は取替)

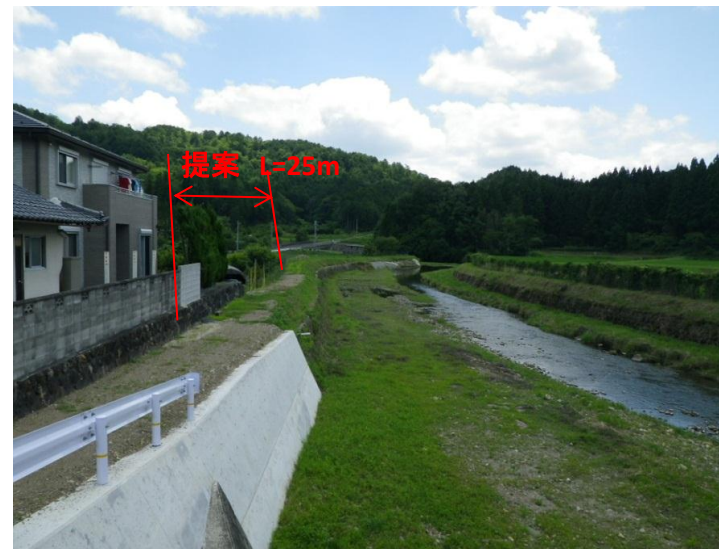
上流から望む

施設名	園部川
提案区分	安心・安全整備
提案箇所	南丹市園部町仁江神崎(神崎橋下流東側約25m)
提案内容	管理用通路の拡幅
現在の状況	通路が確保された箇所(H24 府民公募)の下流。 現時点で治水上特に支障がない。

実施しない (河川管理上支障が見受けられない)

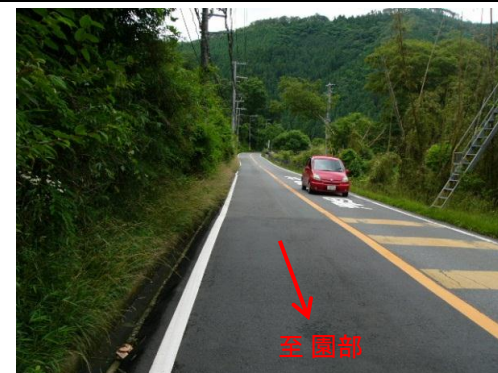
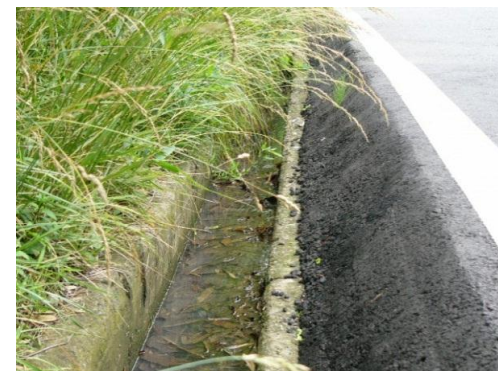
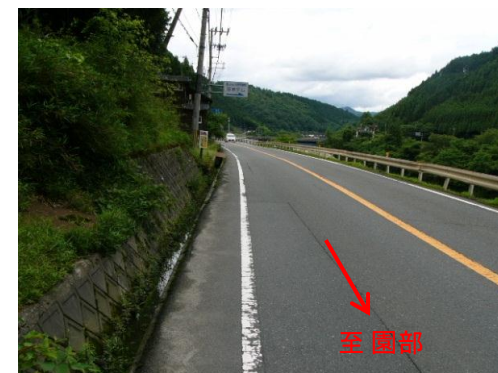
現況写真

施設名	園部平屋線
提案箇所	南丹市日吉町殿田ハジキリ(紅春～今井生コン)
提案内容	側溝蓋の設置
現在の状況	2車線の道路であるが、規定の路肩幅が取れていない。 道路側溝に蓋がないため、走行に注意する必要がある。

実施しない (H24府民公募88と同一で実施しない)

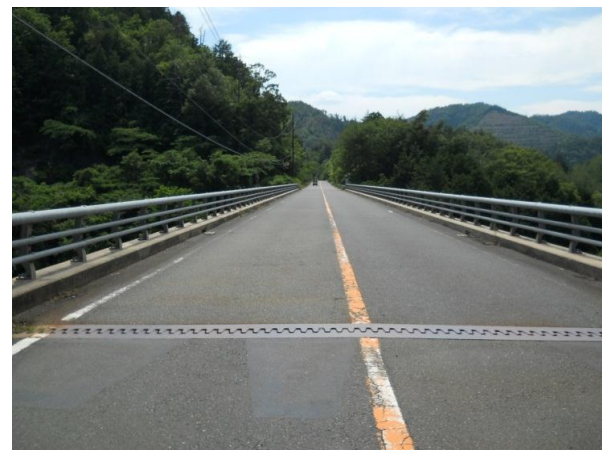
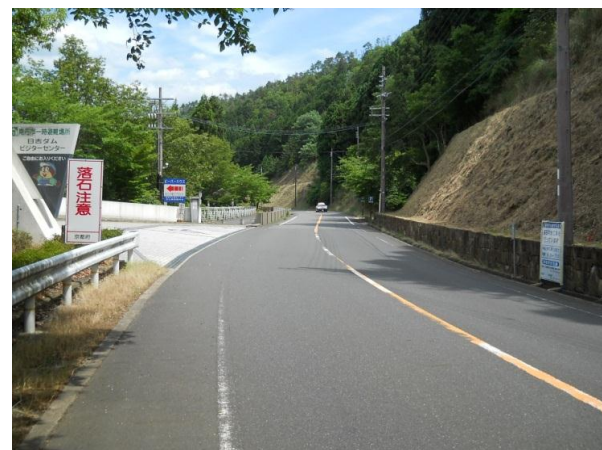
現況写真

施設名	京都日吉美山線
提案区分	安心・安全整備
提案箇所	南丹市日吉町中・天若地内 (スプリング日吉～世木ダム)
提案内容	区画線の復旧
現在の状況	外側線はほとんどの箇所では薄れ、消滅しており夜間等の走行に支障がある。

実施①(外側線のみ実施)

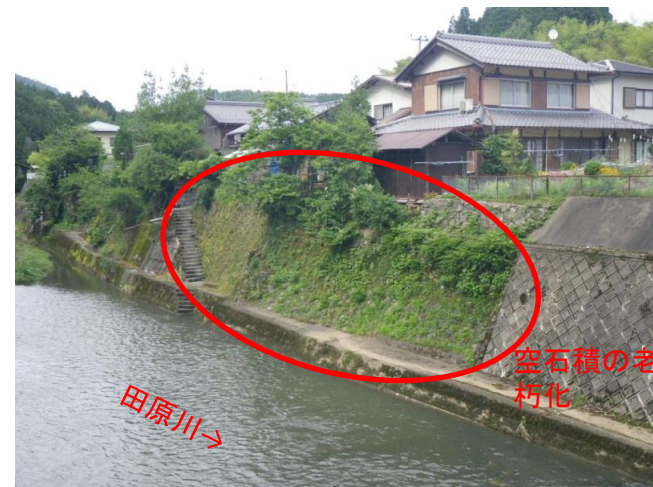
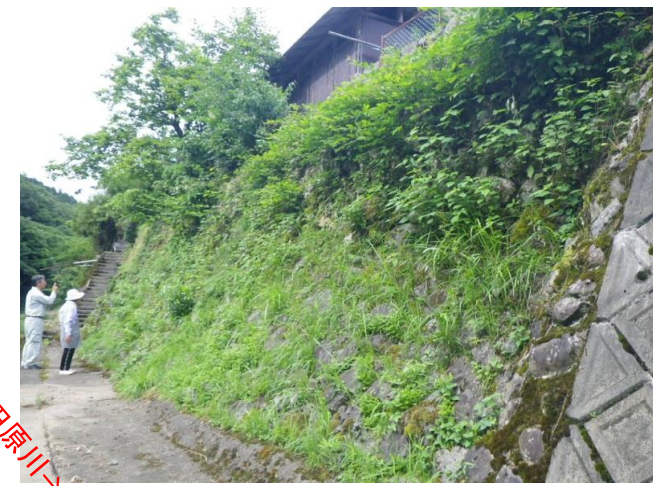
現況写真

施設名	田原川
提案区分	安心・安全整備
提案箇所	南丹市日吉町殿田（田原川車橋上流左岸）
提案内容	護岸改修
現在の状況	空石積護岸の老朽化が進行している。

実施しない（地権者との調整等、単年度で施工できない可能性があるため）

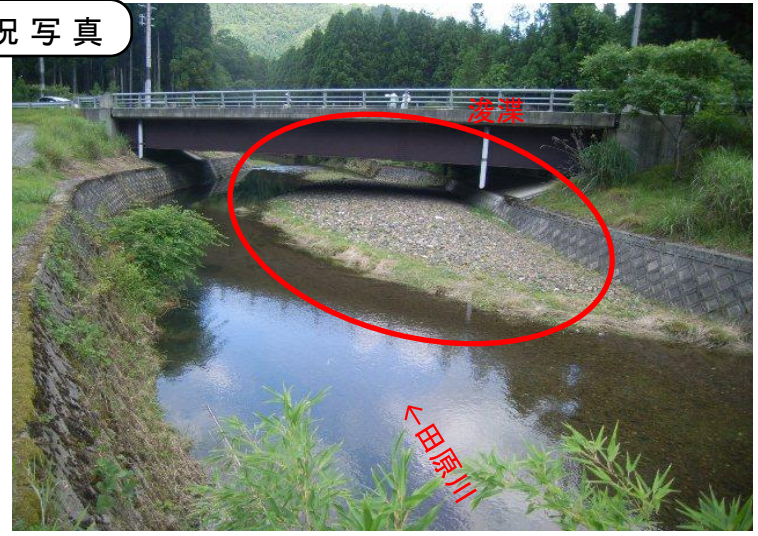
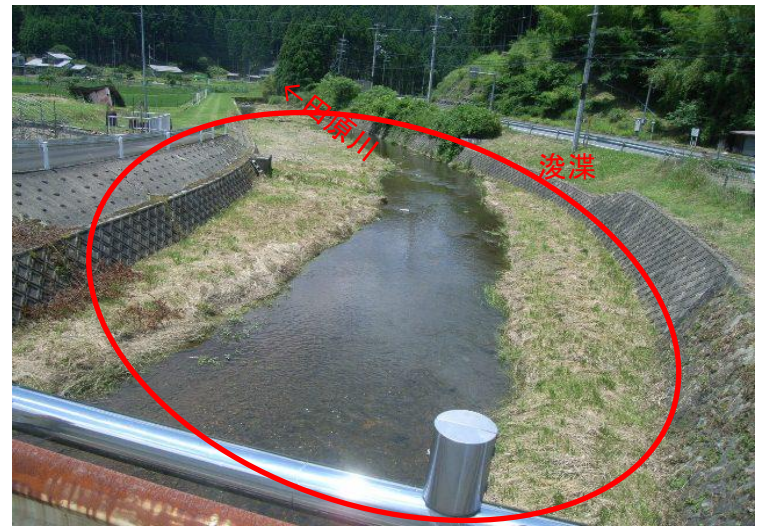
現況写真

施設名	田原川
提案区分	安心・安全整備
提案箇所	南丹市日吉町佐々江地内 (佐々江橋～市営下佐々江バス停)
提案内容	土砂浚渫
現在の状況	土砂堆積が進んでいる。

実施②

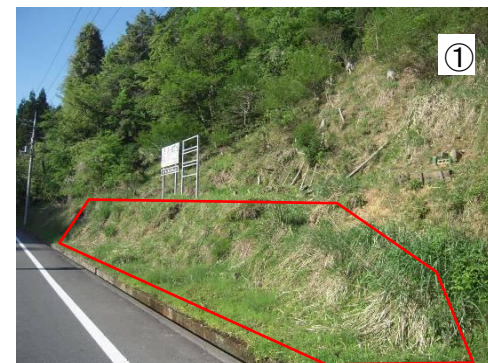
現況写真

施設名	園部平屋線
提案箇所	南丹市日吉町佐々江 (佐々江下中線とのT交差点付近)
提案内容	園部平屋線 道路法面の補修
現在の状況	法面の表土の一部に浸食がみられる。

実施①

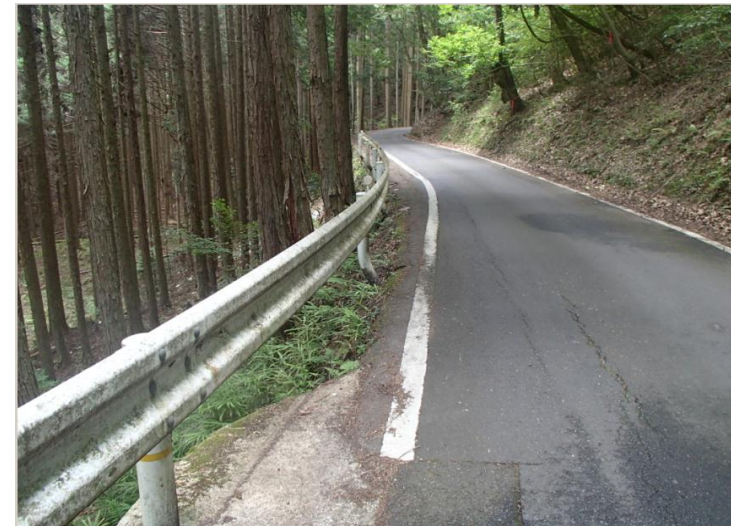
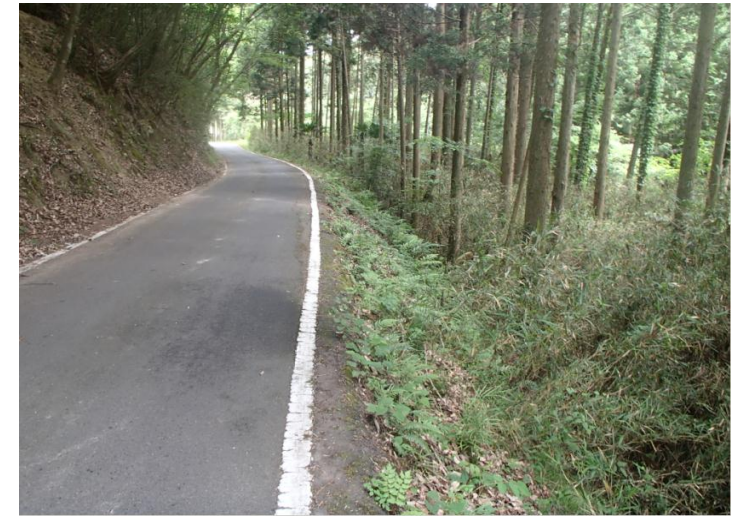
現況写真

施設名	大河内口八田線
提案区分	安心・安全整備
提案箇所	南丹市園部町船阪地内 (カーブミラー付近を起点にして園部側へ約30mの区間)
提案内容	路肩拡幅及びガードレールの設置
現在の状況	幅員が狭小で線形不良となっており、カーブ区間等でガードレールのないところがあり危険な箇所が見られた。

実施① (道路敷地内の設置可能、かつ危険な箇所のみガードレールを実施)
