# 府民公募型整備事業(府民提案型)

施設名	園部川
提案区分	安心・安全整備
提案箇所	南丹市園部町天引 公民館前～中橋まで
提案内容	土砂浚渫

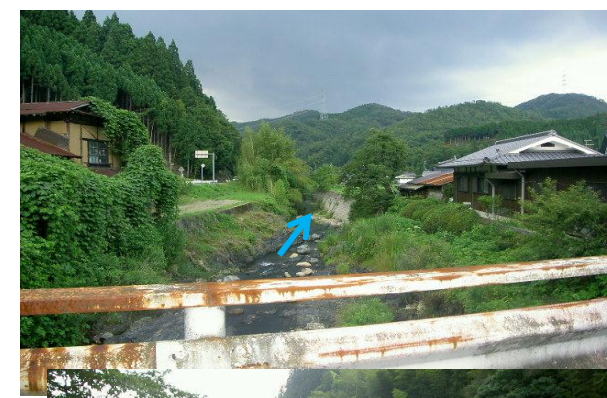
(上流部)

現在の状況	草は繁茂しているが土砂の堆積は少ない。
-------	---------------------

実施しない (早期対応の必要性はない。経過観察を続ける。)

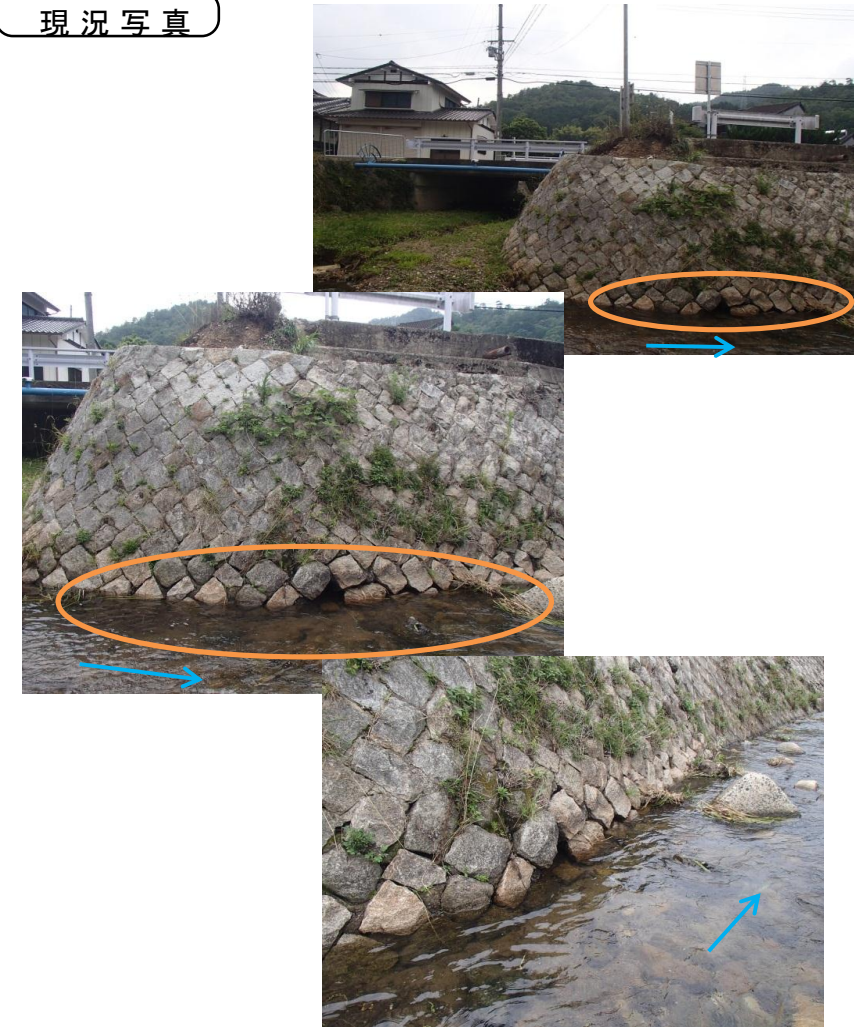
現況写真

現在の状況	普通河川流入部の石積み護岸 石積み基礎部が破損している。
-------	---------------------------------

実施②

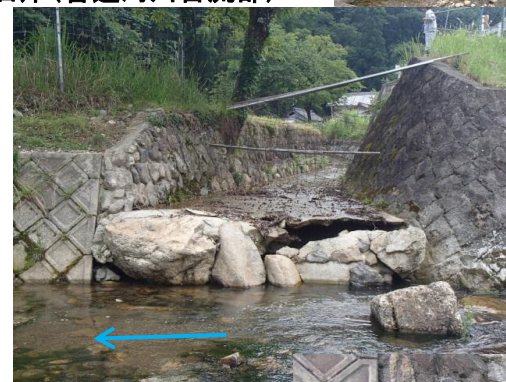
右岸(普通河川合流部)

現在の状況	普通河川合流部の破損と取合部の破損
-------	-------------------

実施②

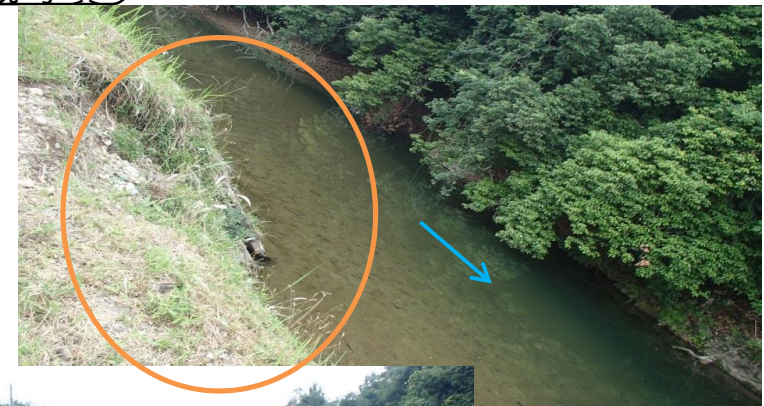
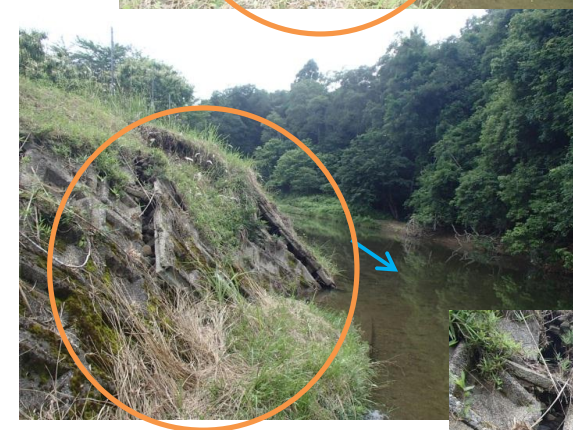
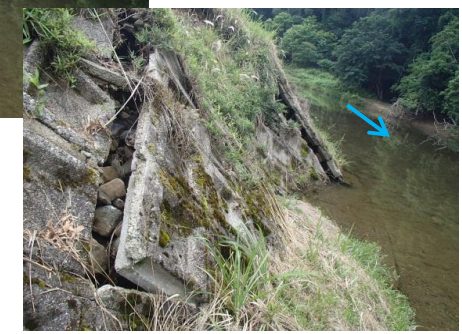
現況写真

現在の状況	神崎橋上流右岸の築堤部において護岸の破損 築堤部であり早急な対応が望まれる
-------	------------------------------------------

実施①

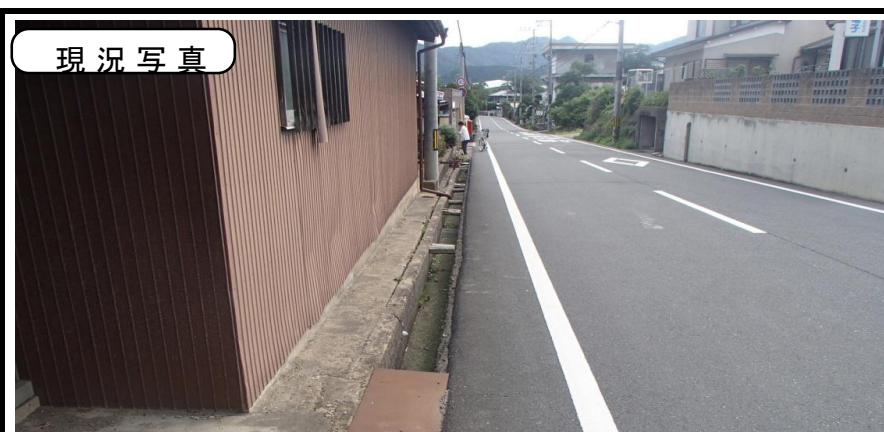
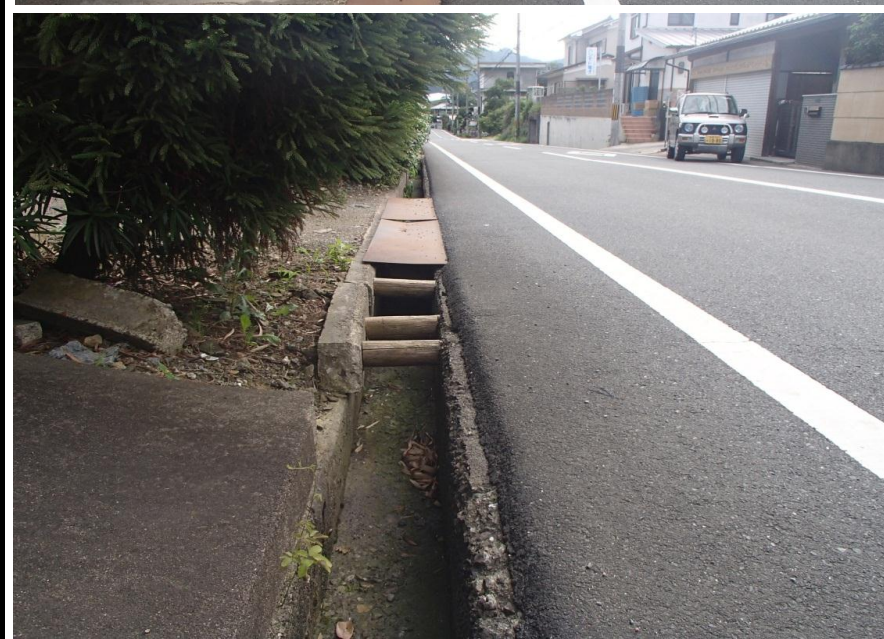
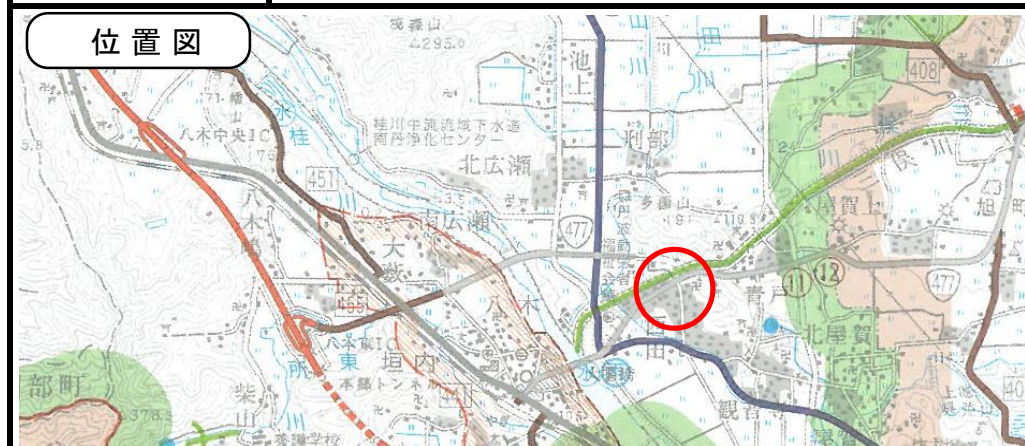
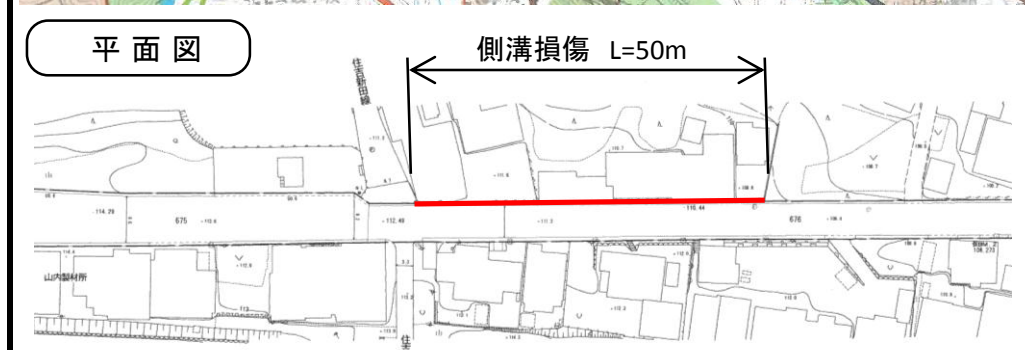
現在の状況	側溝の民地側の壁が損傷
-------	-------------

実施①

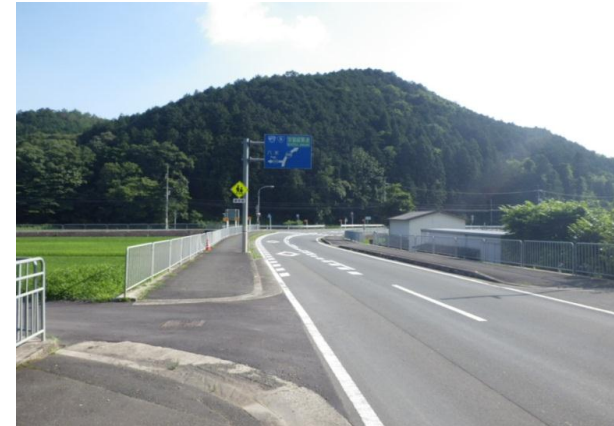
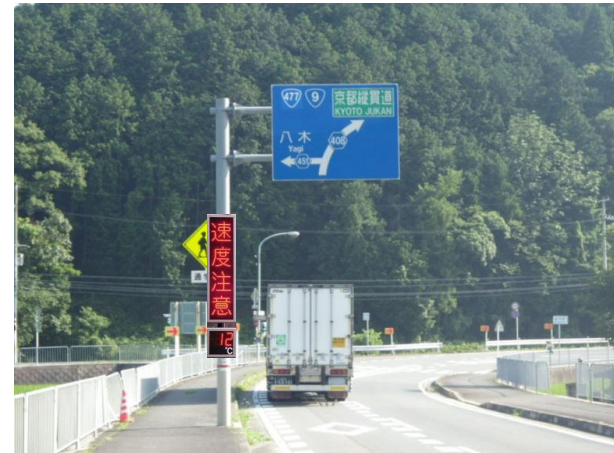
現況写真

施設名	郷ノ口室河原線
提案区分	安心・安全整備
提案箇所	南丹市八木町室河原 美室橋～室河原公民間付近
提案内容	電光温度掲示板、注意喚起掲示及び防草シートの設置
現在の状況	当該交差点では昨年にも凍結により事故が数件起きている。 雑草による視距障害はこの交差点では発生していない

実施①（気温計と危険表示を併せ持った標識の設置を実施）

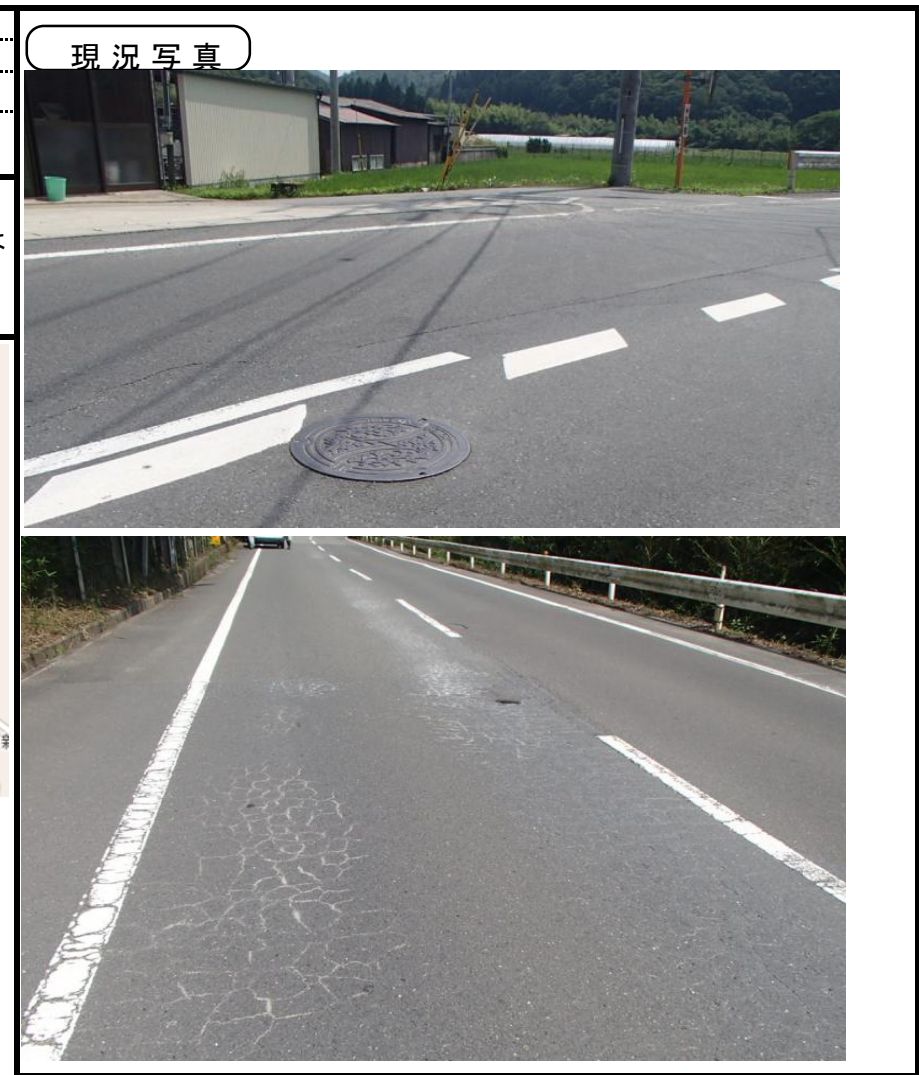
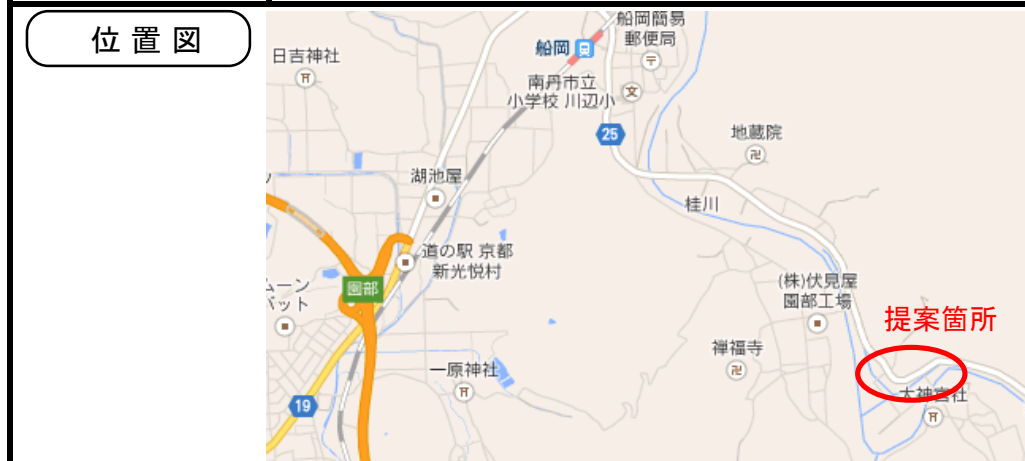
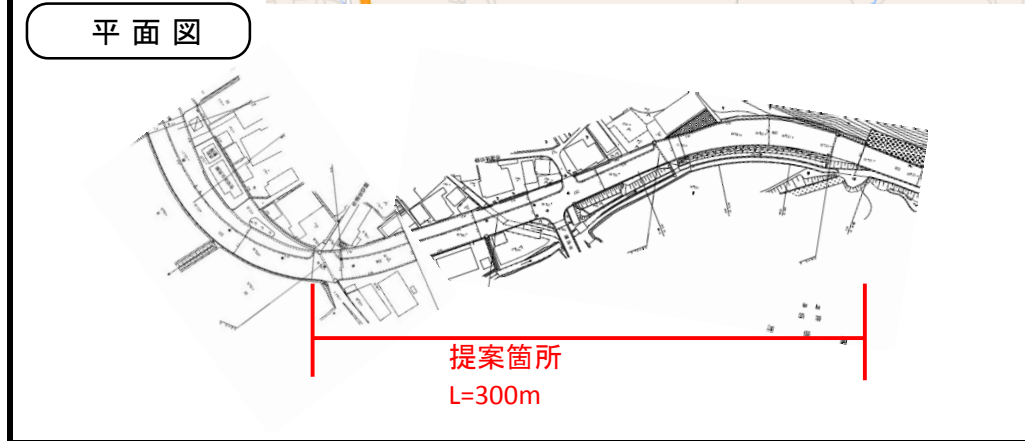
現在の状況	マンホールの周辺のみならず、周辺において舗装の老朽化により、ひび割れやわだち掘れが発生している。
-------	--------------------------------------------------

実施①

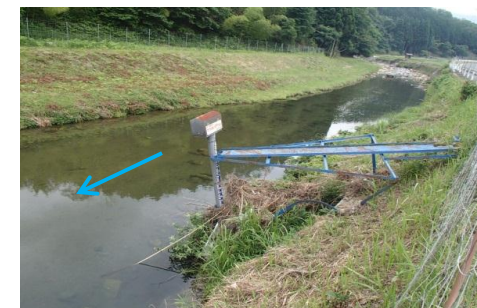
現況写真

現在の状況	京都府が設置した水位計が破損。 下流に移動するなど流水阻害となっている。
-------	-----------------------------------------

実施②

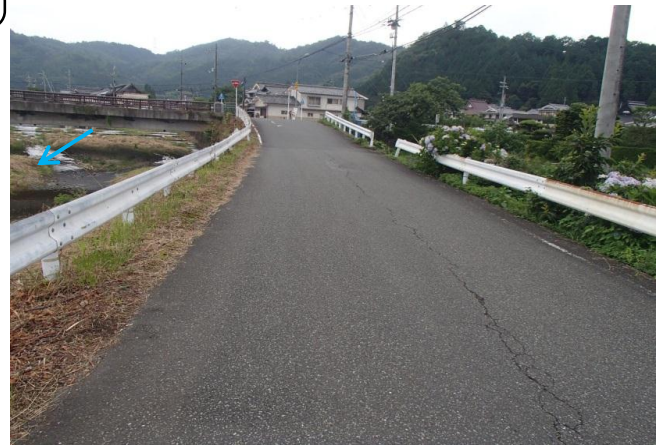
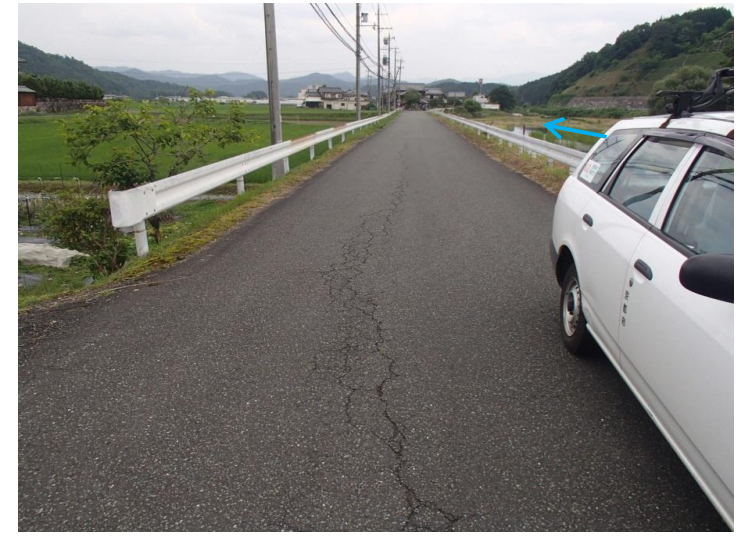
現況写真

現在の状況	堤防天端部分の市道のアスファルト。
-------	-------------------

実施しない（現時点で治水上支障がない。堤防の経過観察を続ける。）

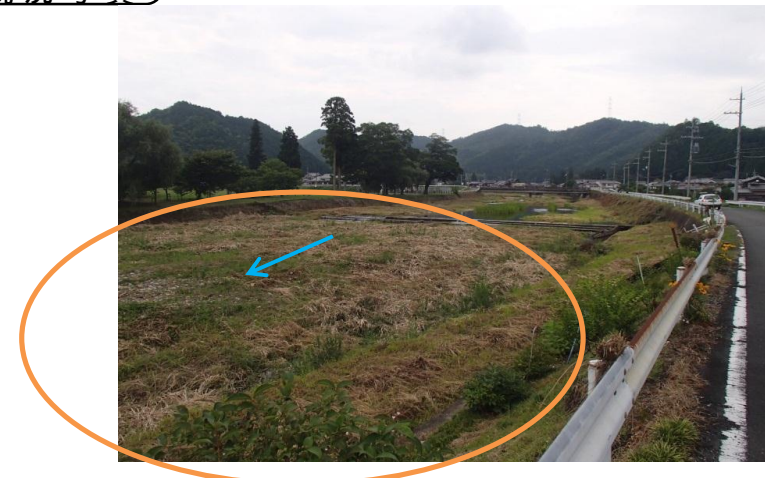
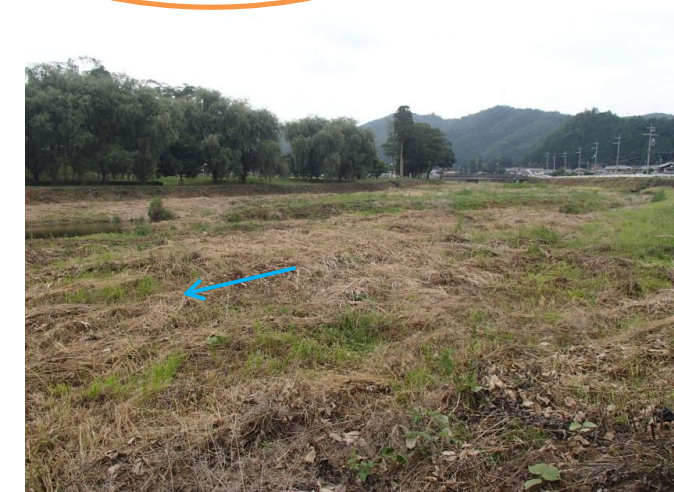
現況写真

施設名	園部川
提案区分	安心・安全整備
提案箇所	南丹市園部町船阪
提案内容	土砂浚渫
現在の状況	土砂の堆積により落差工の上下流が同じ高さとなっている。

実施②
