施設名	京都広河原美山線
提案区分	安心・安全整備
提案箇所	南丹市美山町内久保大内
提案内容	道路拡幅及び歩道設置
現在の状況	提案箇所はカーブ区間であるが、カーブミラーが設置されている。当該区間には歩道はないが、終点側には設置されている。

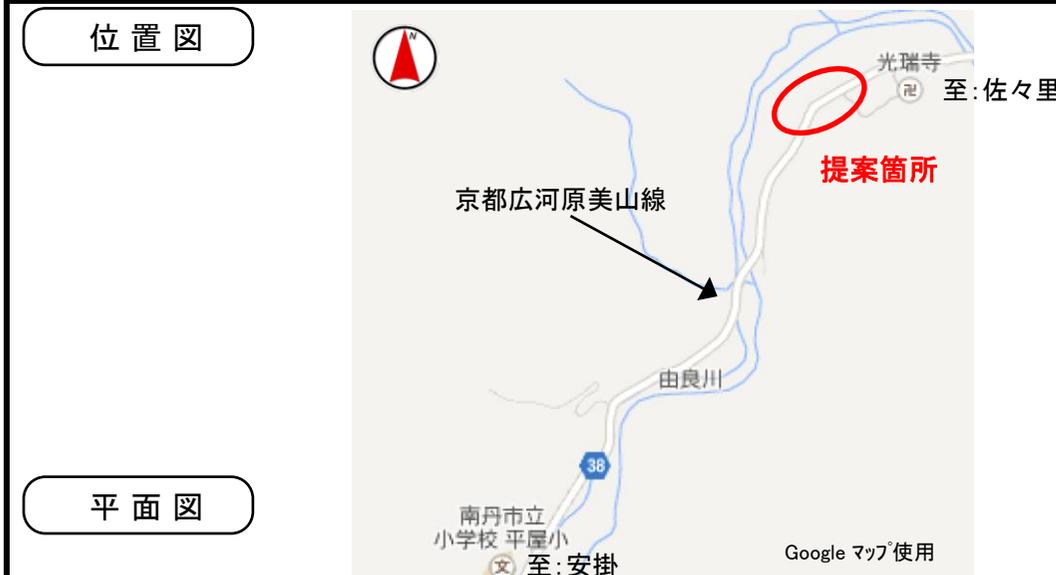
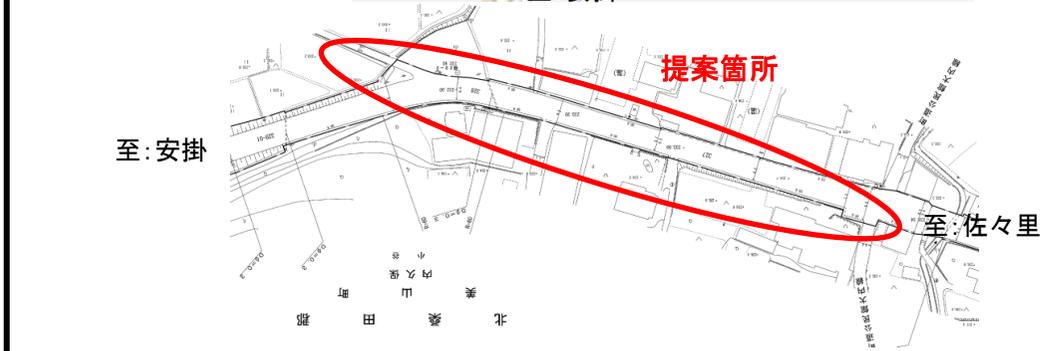
見通しの悪いカーブ

歩道要望区間

要望終点側まで歩道が整備

審査結果	実施しない（複数年を要する大規模な改修工事であるため）
------	-----------------------------

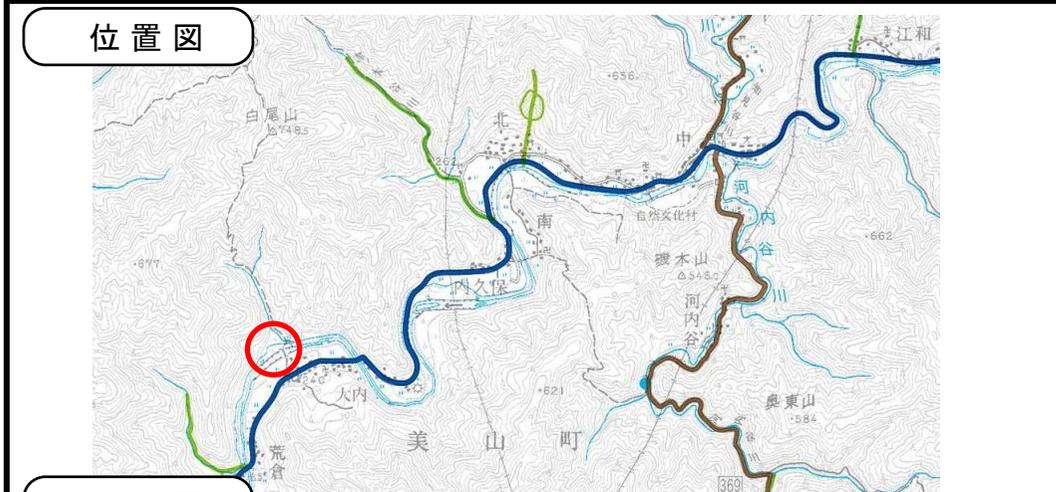
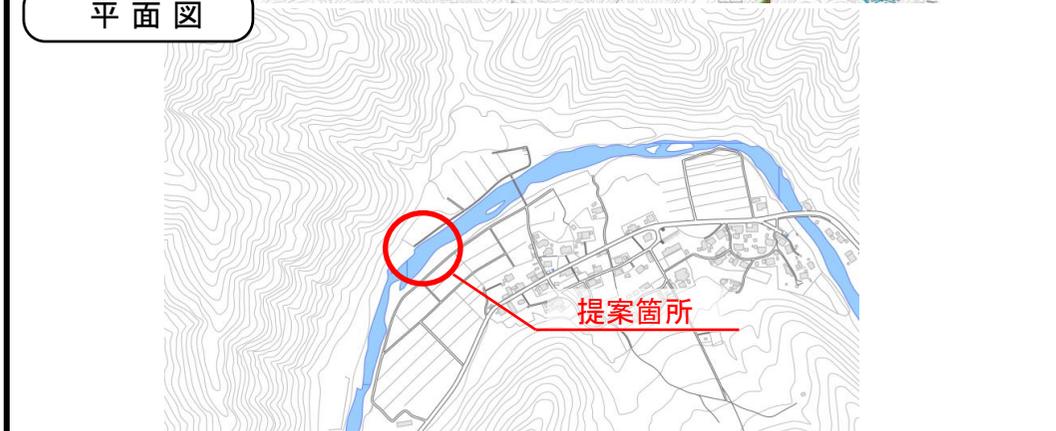
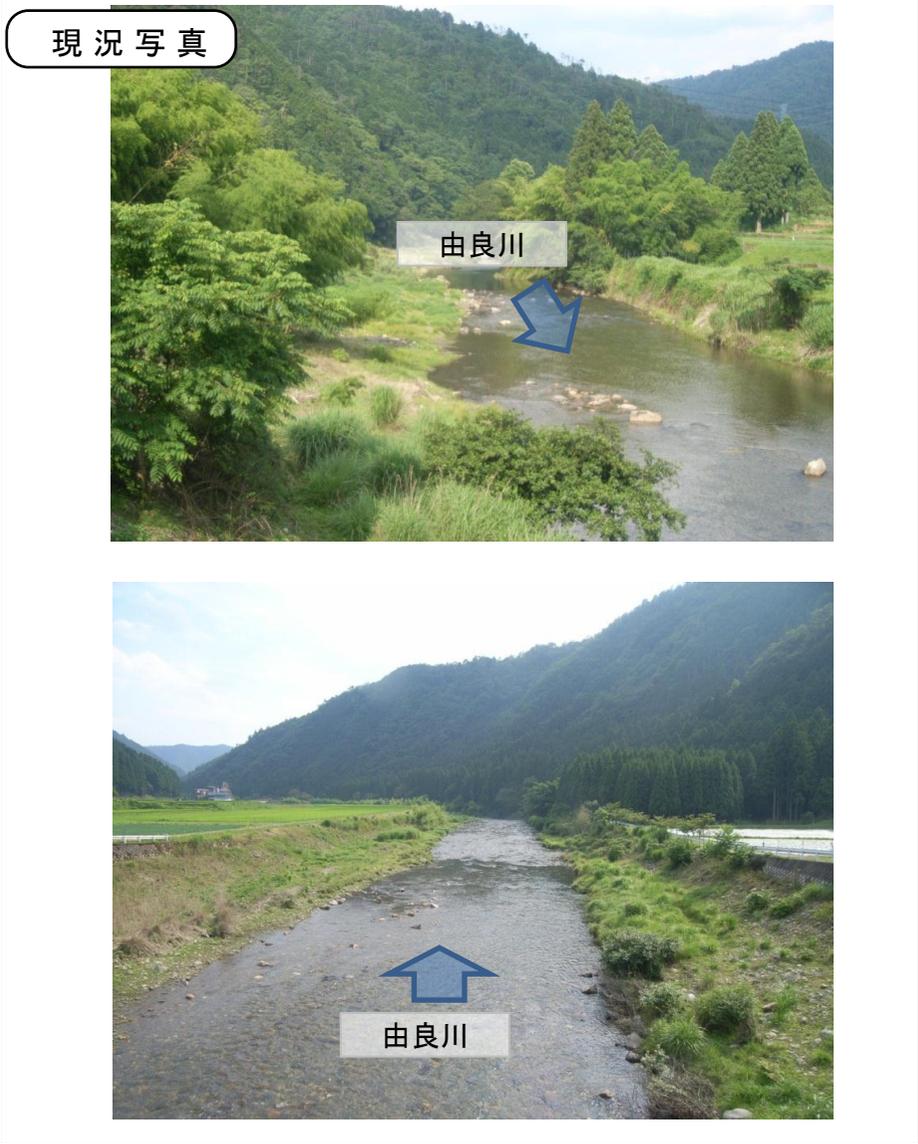
施設名	由良川
提案区分	安心・安全整備
提案箇所	南丹市美山町内久保大内
提案内容	河床整正
現在の状況	大内橋上流では弱冠の堆砂が認められるが、下流側ではほとんど認められない。

審査結果	実施しない（危険な状態ではなく、継続して観察する）
------	---------------------------

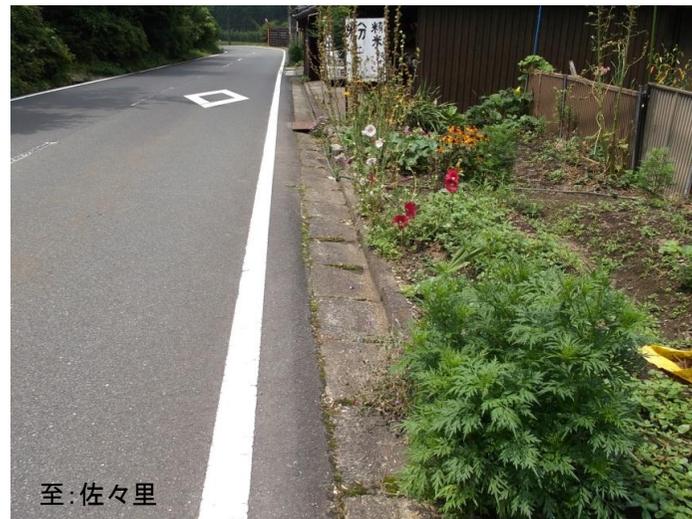
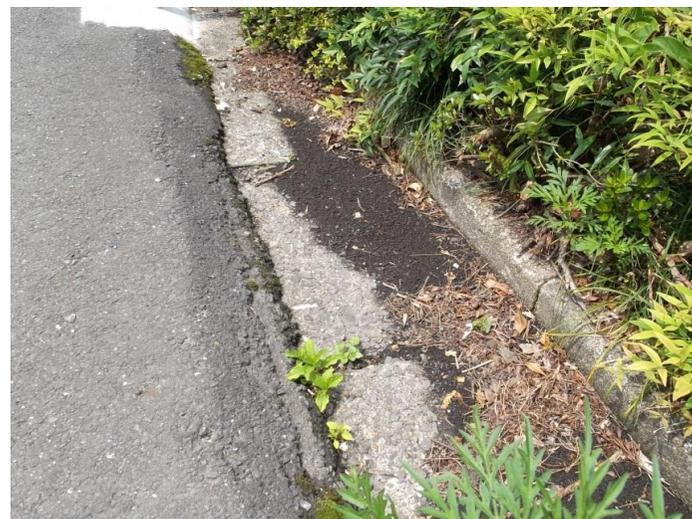
現況写真

施設名	京都広河原美山線
提案区分	安心・安全整備
提案箇所	南丹市美山町内久保大内
提案内容	側溝改修
現在の状況	L型街渠が設置されているが、経年のため、隙間と劣化が見られる。

実施①

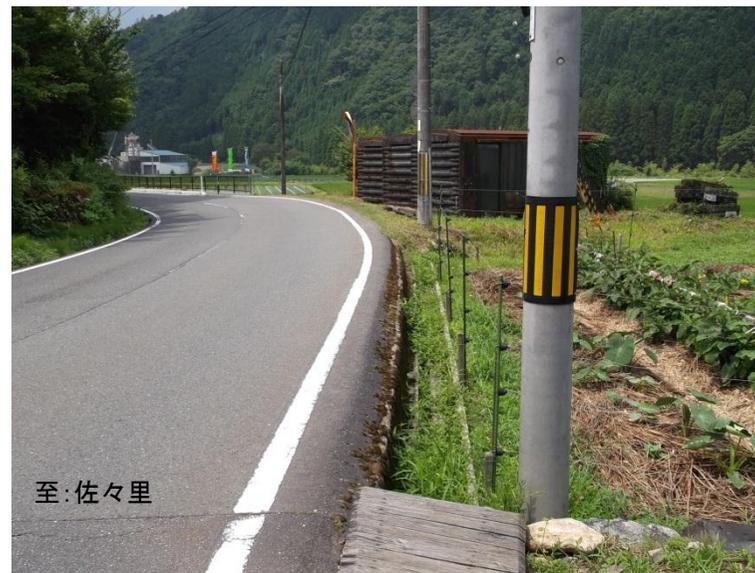
至:佐々里

施設名	京都広河原美山線
提案区分	安心・安全整備
提案箇所	南丹市美山町内久保大内
提案内容	側溝改修
現在の状況	U型側溝が設置されているが、経年のため、隙間と劣化が見られる。

実施①

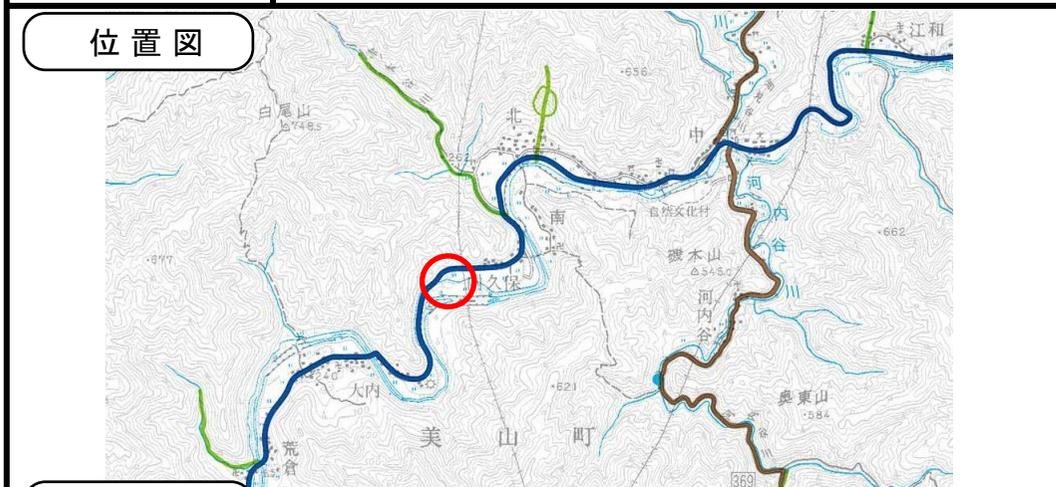
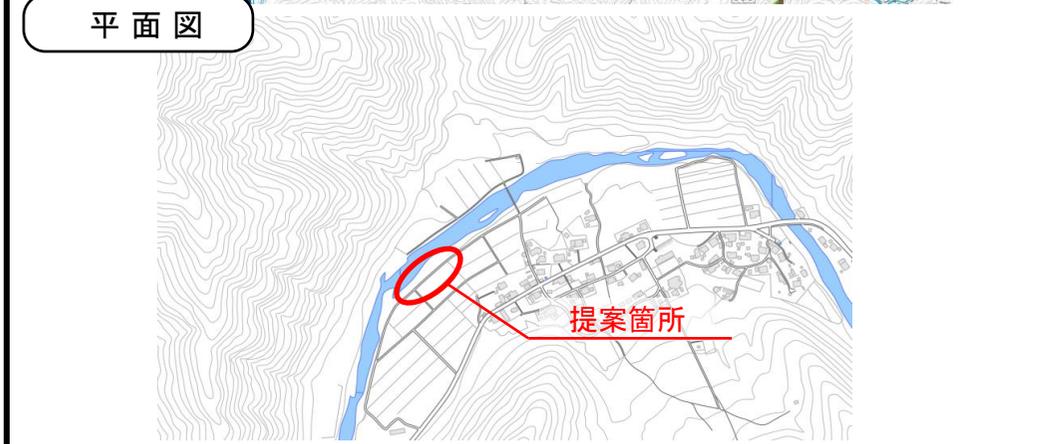
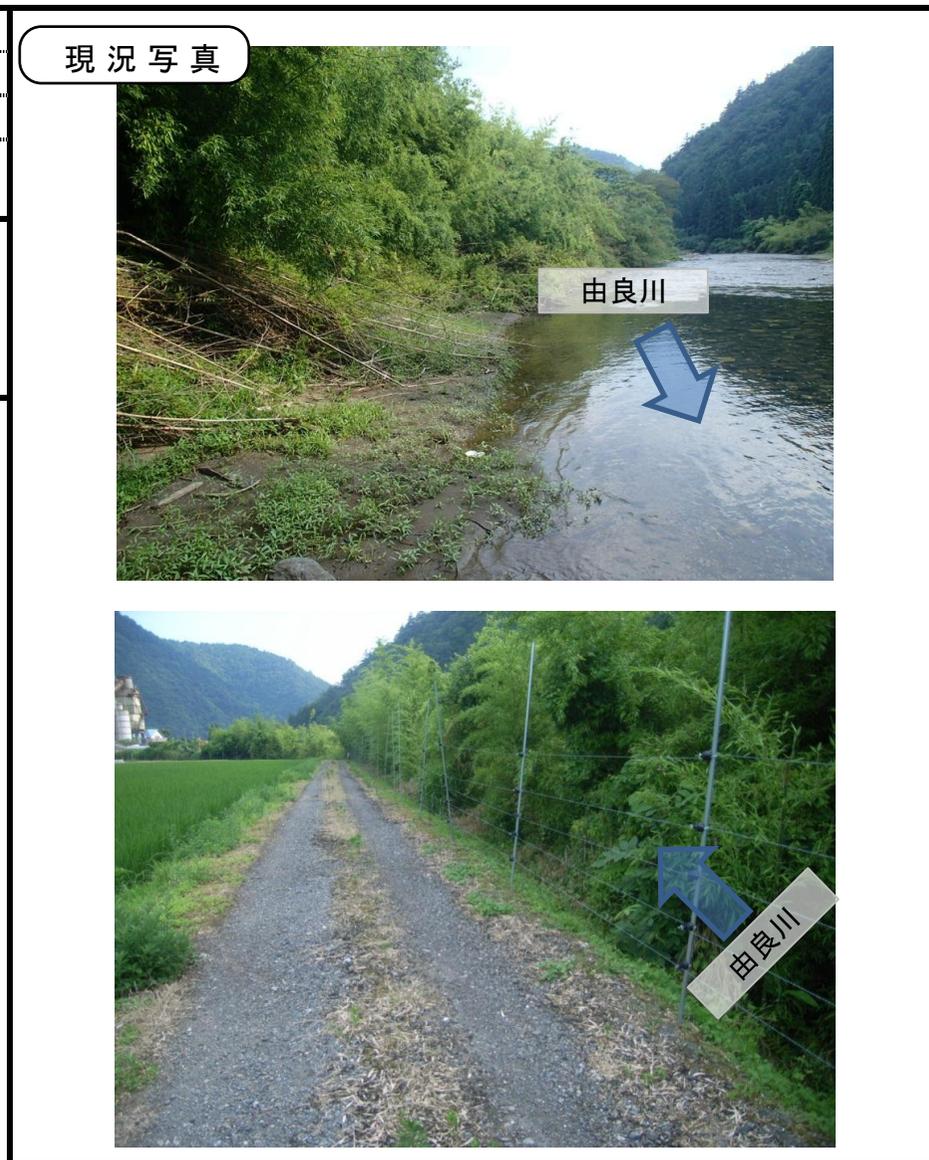
施設名	由良川
提案区分	安心・安全整備
提案箇所	南丹市美山町内久保大内
提案内容	護岸改修
現在の状況	自然堤防ではあるが、侵食等は認められない。

審査結果	実施しない（早期対応の必要性はない。経過観察を続ける）
------	-----------------------------

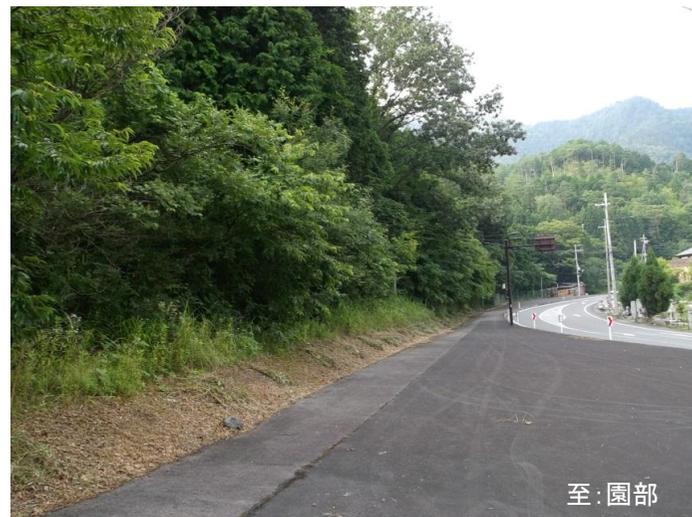
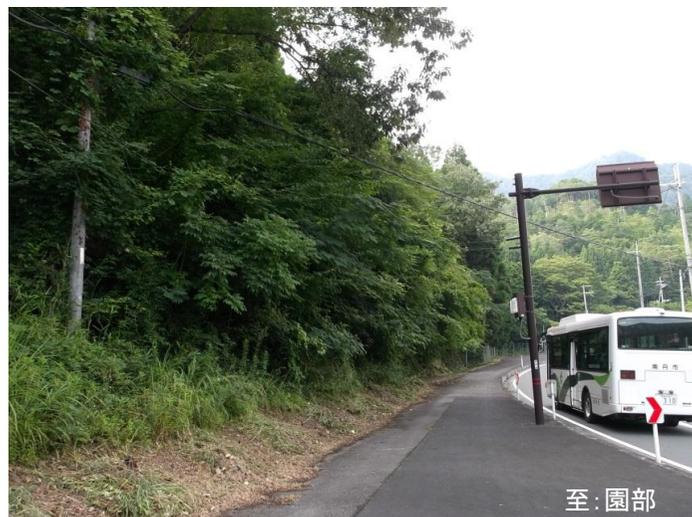
現況写真

施設名	園部平屋線
提案区分	安心・安全整備
提案箇所	南丹市美山町上平屋 (ふところ谷 下平屋大橋～上平屋埋橋)
提案内容	雑木の伐採及び法面对策
現在の状況	法面の植栽が、歩道側に張り出している。また電線等に被さっている状況である。

実施① (用地境界の確認が必要)

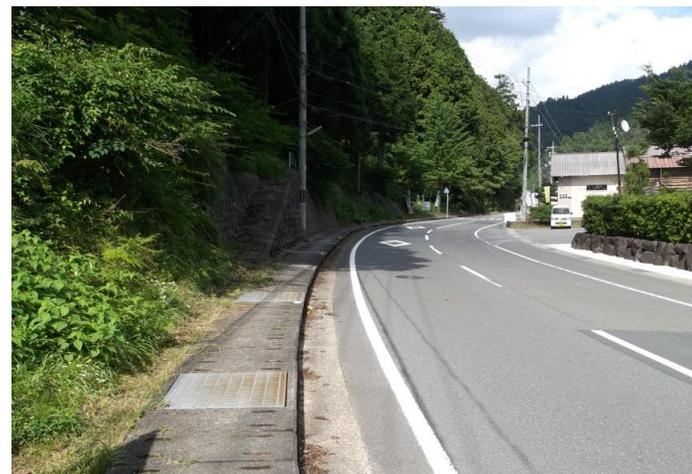
側溝には全て蓋が掛けられている。 至: 安掛

審査結果	実施しない（土砂が詰まっている状況ではないため）
------	--------------------------

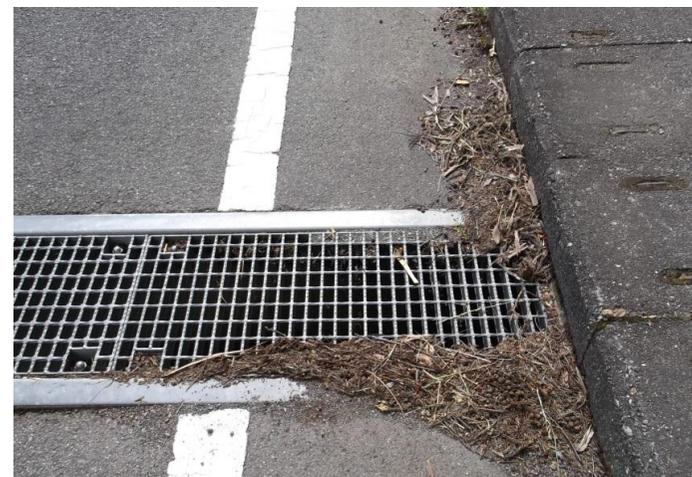
所々に枝葉等があるが、水路内に詰まった様子は見られない。

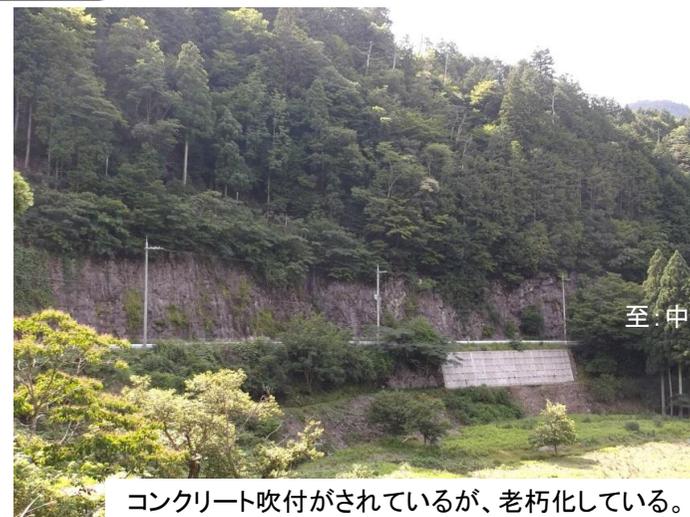
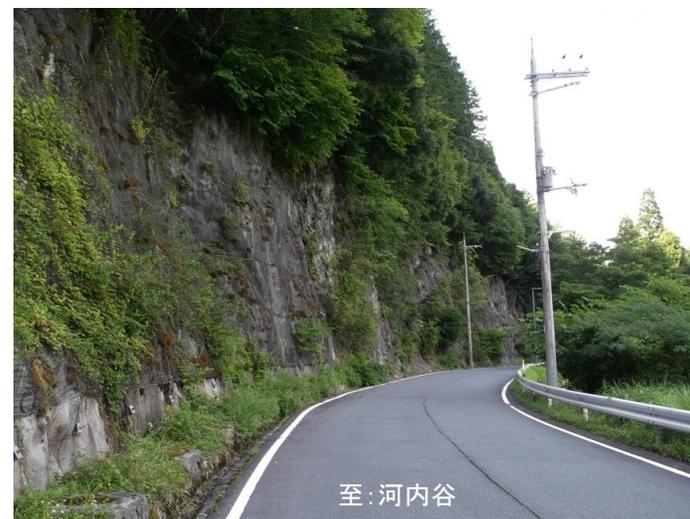
現況写真

施設名	八原田上弓削線
提案区分	安心・安全整備
提案箇所	南丹市美山町河内谷地内 忠魂碑～梅ノ木付近の山林
提案内容	落石防止対策
現在の状況	当該法面は、コンクリート吹付を施工しているが、老朽化により法面にひび割れ、剥離が発生している。また、コンクリート吹付法面より上部の落石に関しては対策されていない。

実施① (老朽化の著しい箇所のみ実施)

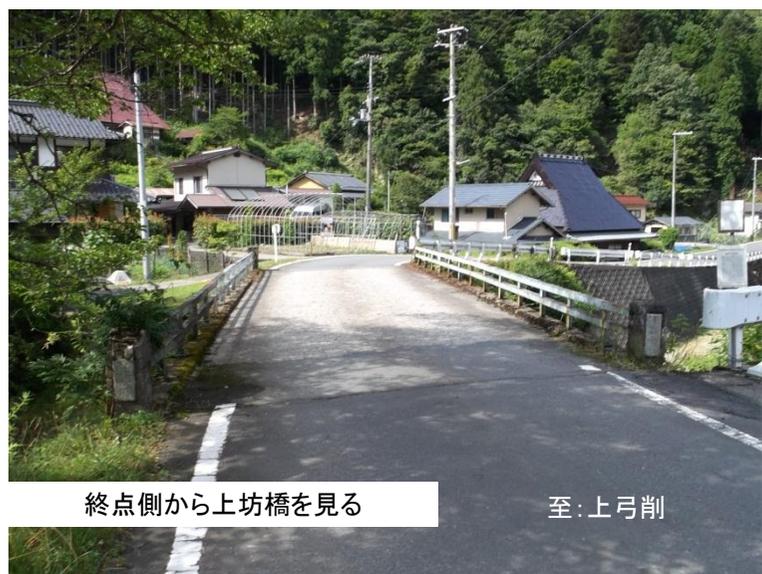
終点側から上坊橋を見る

施設名	八原田上弓削線
提案区分	安心・安全整備
提案箇所	南丹市美山町河内谷地内(上坊橋)
提案内容	橋の架替え又は高欄の改良
現在の状況	高欄高さが、約45cmとなっており、歩行者が転落する可能性がある。また、橋梁は、1957年に架設され、約60年経過している。

実施しない(複数年を要する大規模な改修工事であるため)

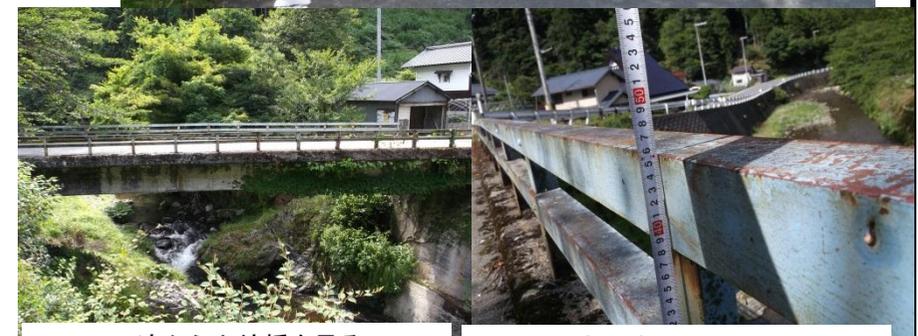
下流から上坊橋を見る

高欄高さ 約45cm

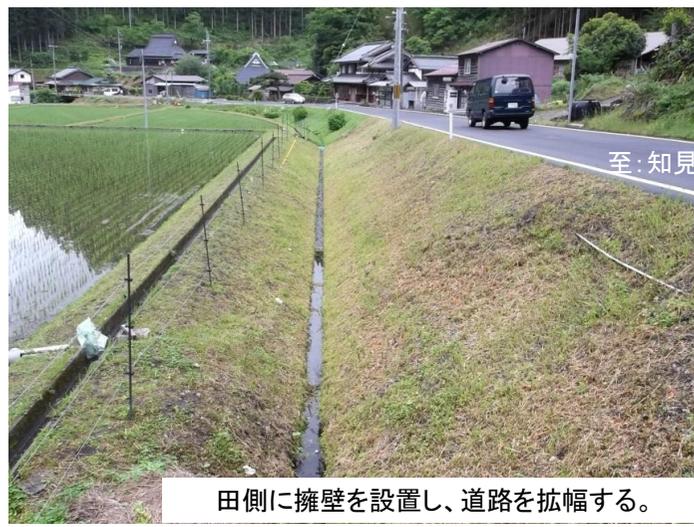
至: 知見

施設名	八原田上弓削線
提案区分	安心・安全整備
提案箇所	南丹市美山町下頭古
提案内容	道路拡幅
現在の状況	道路幅員は、4.0m~5.0mであったが、離合は可能と思われる。

田側に擁壁を設置し、道路を拡幅する。

審査結果	実施①
------	-----
