施設名	八原田上弓削線
提案区分	安心・安全整備
提案箇所	南丹市美山町下宮代
提案内容	落石防止対策
現在の状況	提案箇所は、落石対策工が未施工となっている区間であり、小規模の落石が発生している。

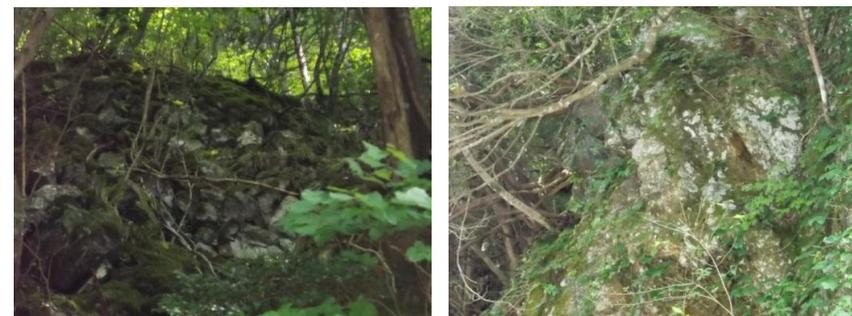
法面に亀裂の多い、岩塊がある。
防災点検 E369A130

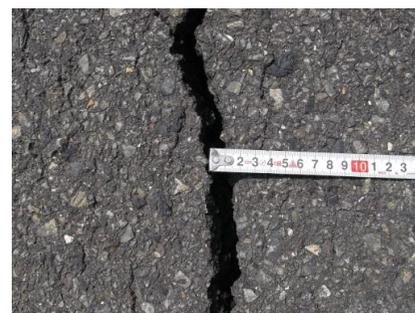
施設名	八原田上弓削線
提案区分	安心・安全整備
提案箇所	南丹市美山町知見ヲドチ
提案内容	道路復旧
現在の状況	昨年12月にクラックを確認し、クラック処理を施したが、今年7月に新たなクラックを確認。原因は、水衝部であることから、水出しを受けたものと思われる。現在、片側通行止め処理を実施中

道路面のクラック 約1.5cm

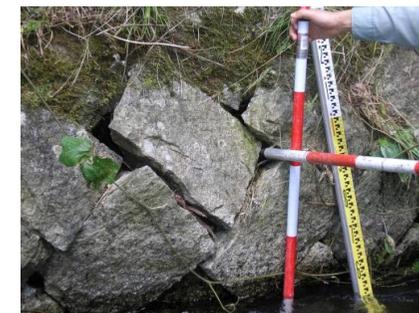
空石積みの損傷状況

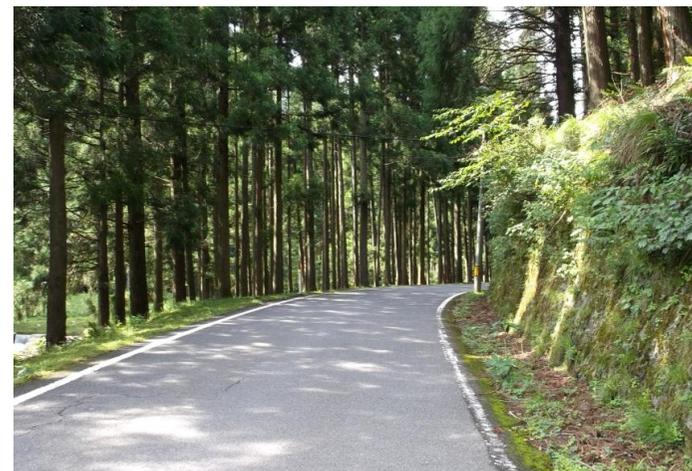
施設名	八原田上弓削線
提案区分	安心・安全整備
提案箇所	南丹市美山町下
提案内容	カーブミラーの設置
現在の状況	見通しが悪い箇所であり、対向車を確認しにくい状況となっている。

終点側からの状況

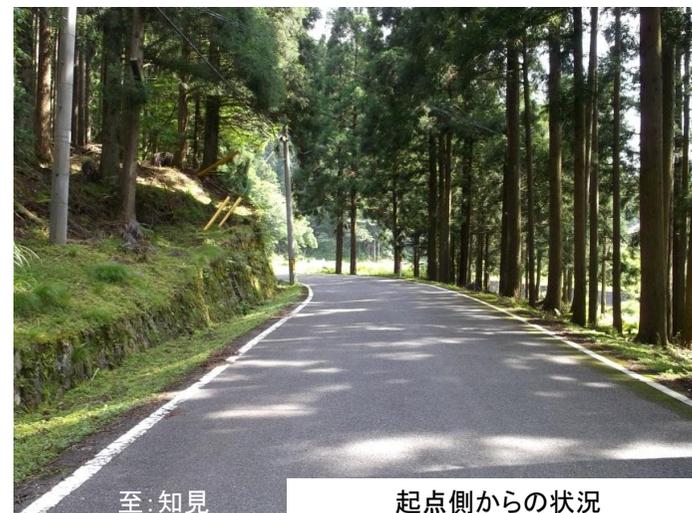
起点側からの状況

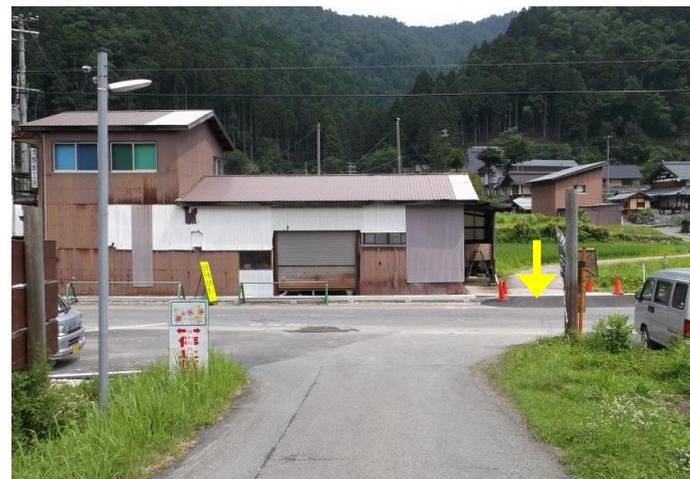
起点側交差点の状況 建物で終点からの車両が見にくい

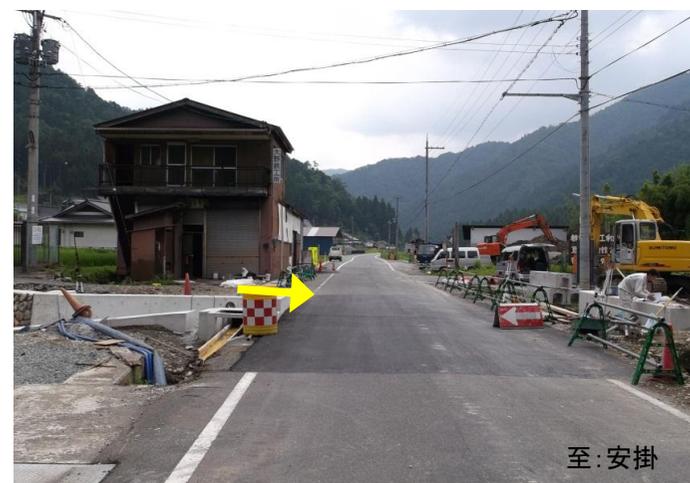
終点側交差点の状況 建物で起点からの車両が見にくい

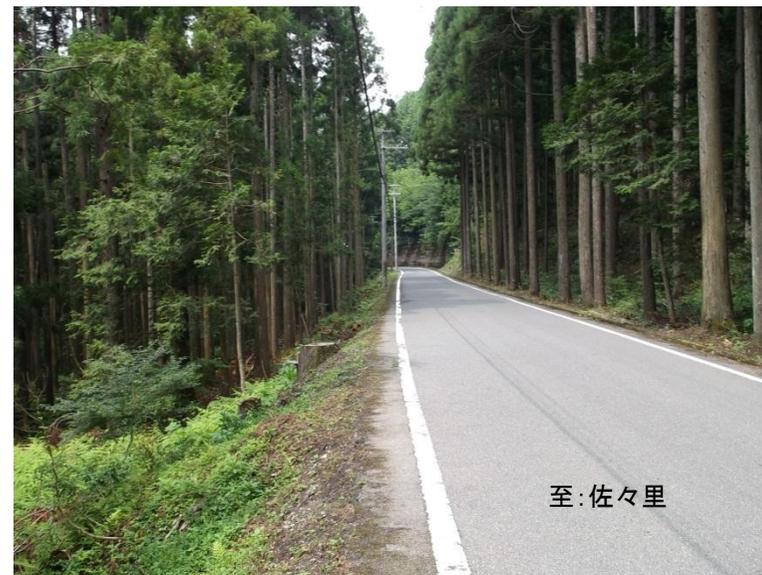
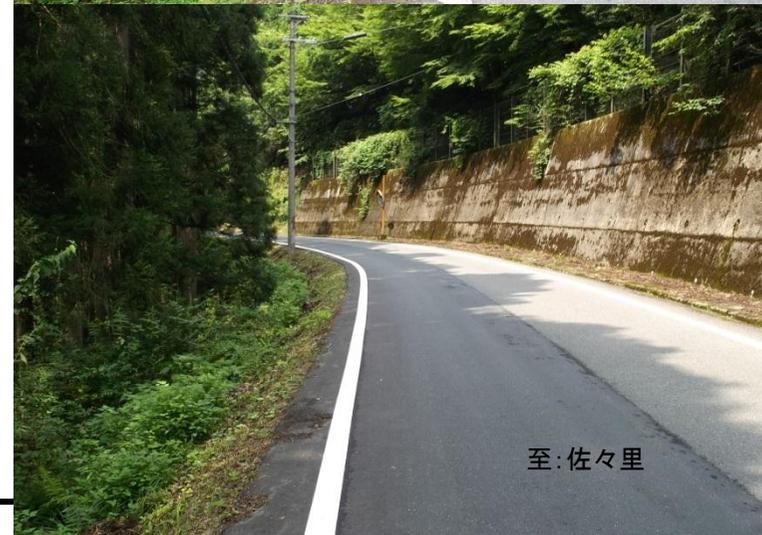
施設名	京都広河原美山線
提案区分	安心・安全整備
提案箇所	南丹市美山町江和（上江和・奥の谷間）
提案内容	道路拡幅
現在の状況	提案箇所については、幅員が狭い箇所があり、離合が困難な箇所がある。

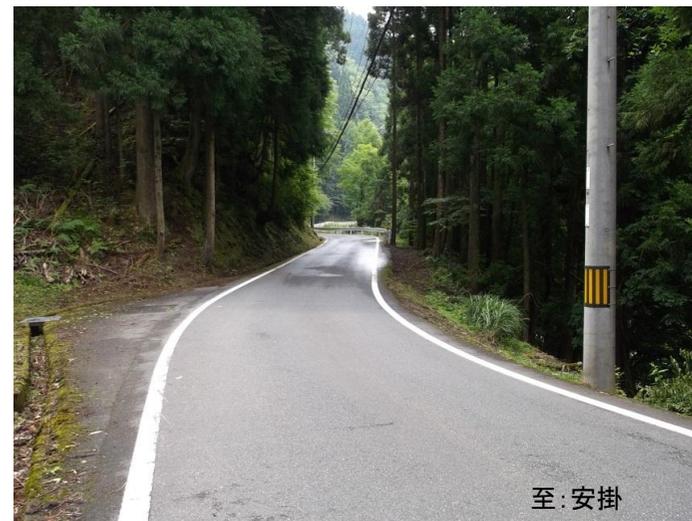
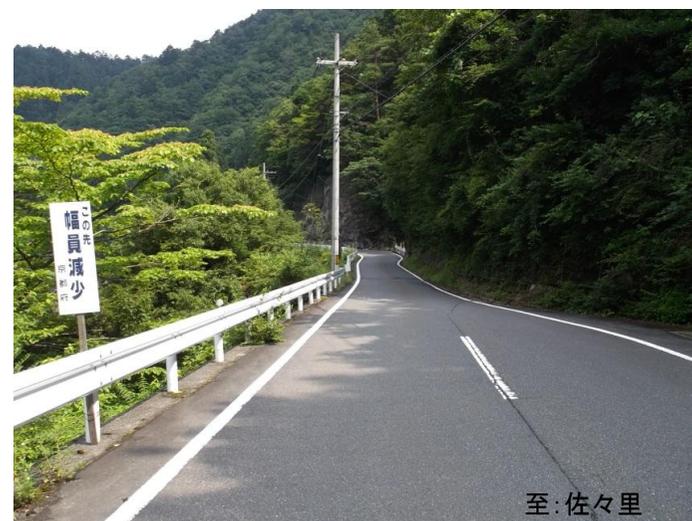
施設名	京都広河原美山線
提案区分	安心・安全整備
提案箇所	南丹市美山町田歌～出合橋
提案内容	道路拡幅
現在の状況	提案区間は、幅員が狭く、離合が困難な状況となっている。他事業において、部分的に拡幅を行っているところである。

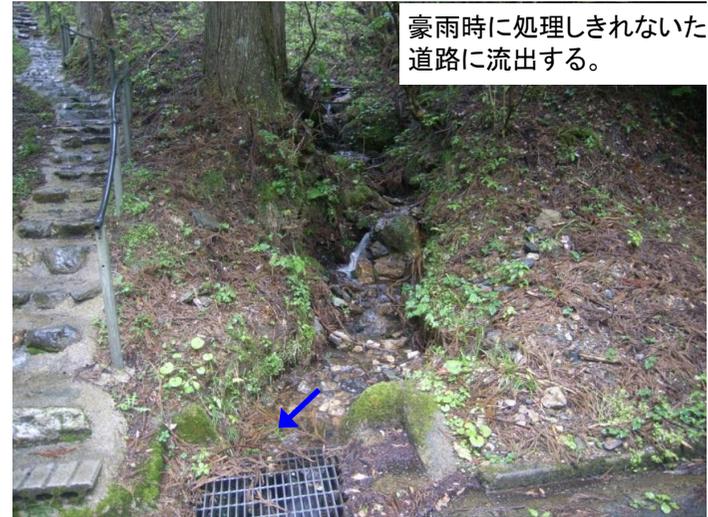
施設名	京都広河原美山線
提案区分	安心・安全整備
提案箇所	南丹市美山町白石 (百合の下橋下流約50m排水施設)
提案内容	排水樹の改良
現在の状況	豪雨時の浸食土砂により排水ますが閉塞され、府道への排水や土砂の流出が懸念される。

豪雨時に処理きれないため、道路に流出する。
