施設名	田原川
提案区分	安心・安全整備
提案箇所	南丹市日吉町佐々江
提案内容	土砂浚渫

府民公募型整備事業(府民提案型)

施設名	園部川
提案区分	安心・安全整備
提案箇所	南丹市園部町天引(42 43 44 45 46 47 48 49 50 51 52 53 54 55 56 57 58 59 60 61 62)
提案内容	護岸修繕、土砂浚渫等
現在の状況	河床低下等により背面土砂を含めて流亡、護岸が破損している箇所が見られる。

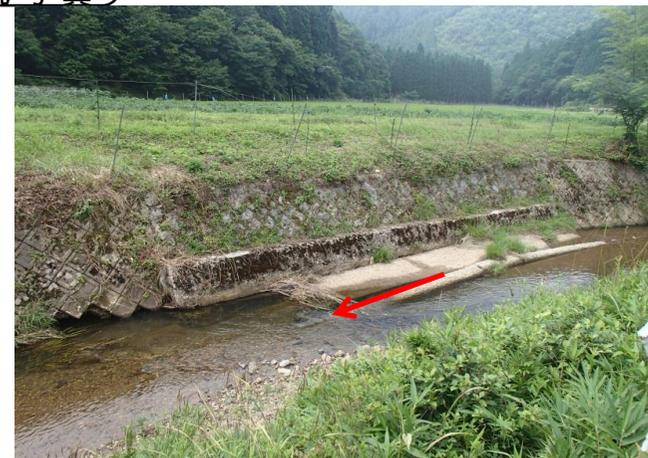
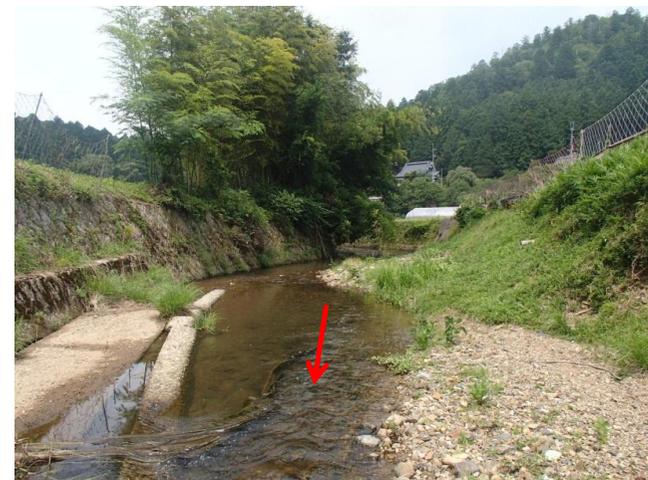
現況写真

現在の状況	土砂が堆積しているようには見えるが、河床低下により護岸基礎が一部流出している。
-------	---

実施しない（河床低下の傾向がある。河床及び護岸基礎の経過観察を続ける。）

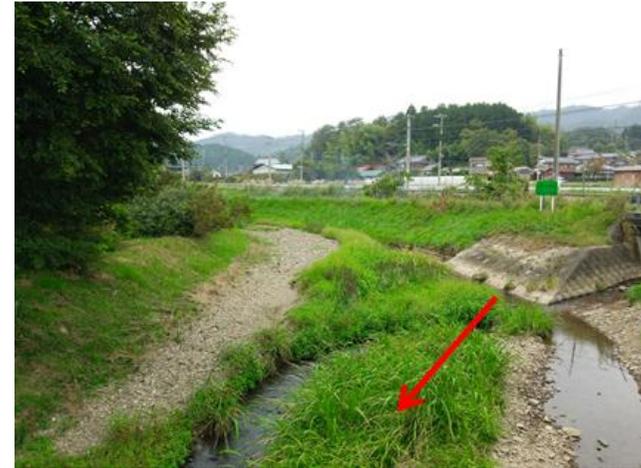
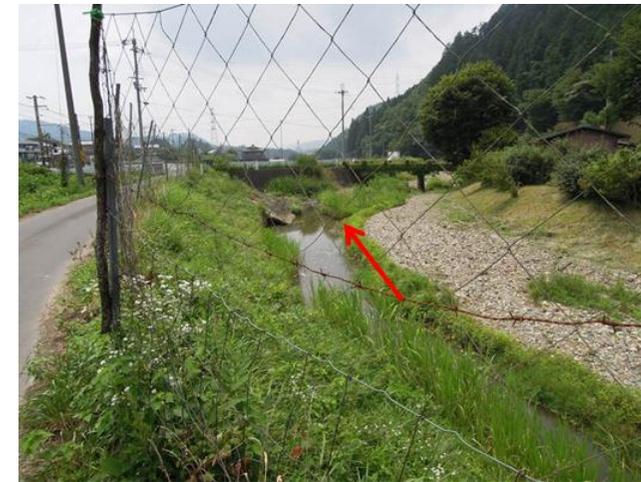
現況写真

現在の状況	土砂の堆積も見られるが、水衝部は低下の傾向にある。
-------	---------------------------

実施しない（再調査の結果、土砂浚渫量の増加が見られたため、実施②とする。）

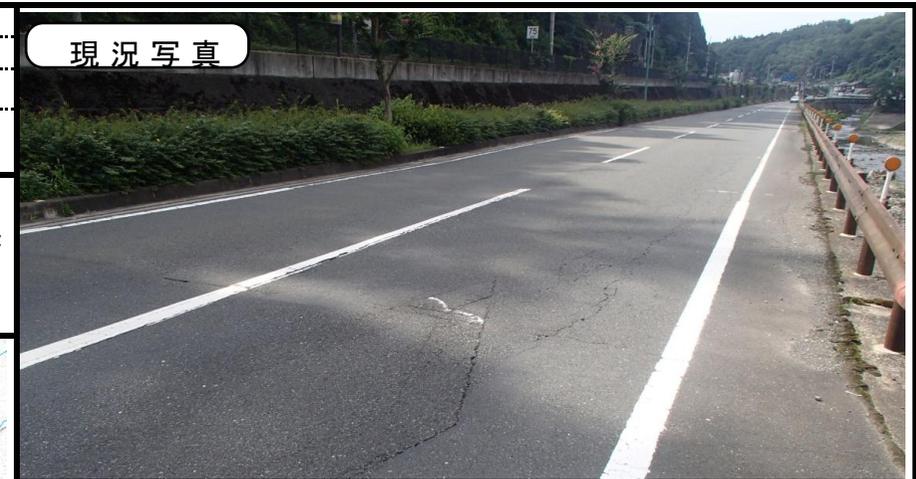
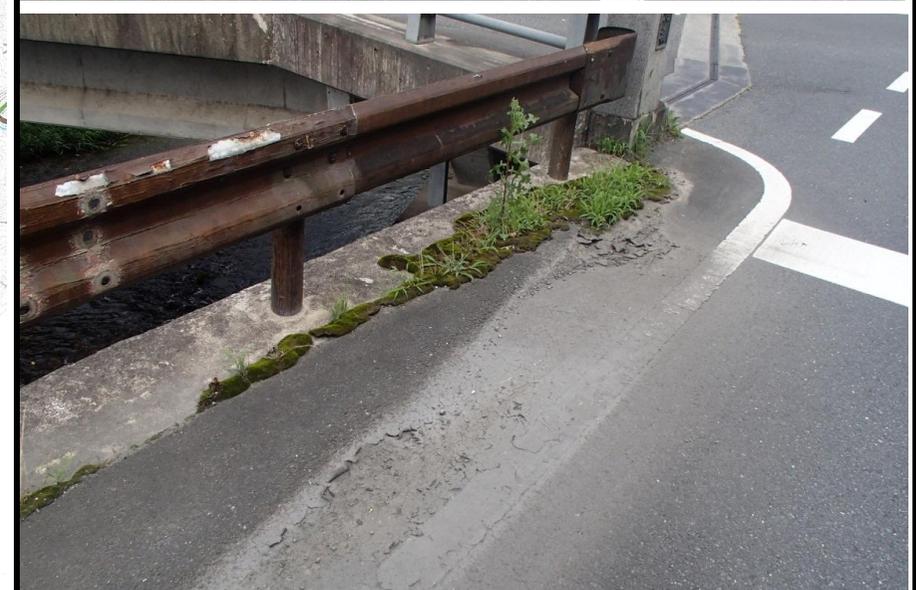
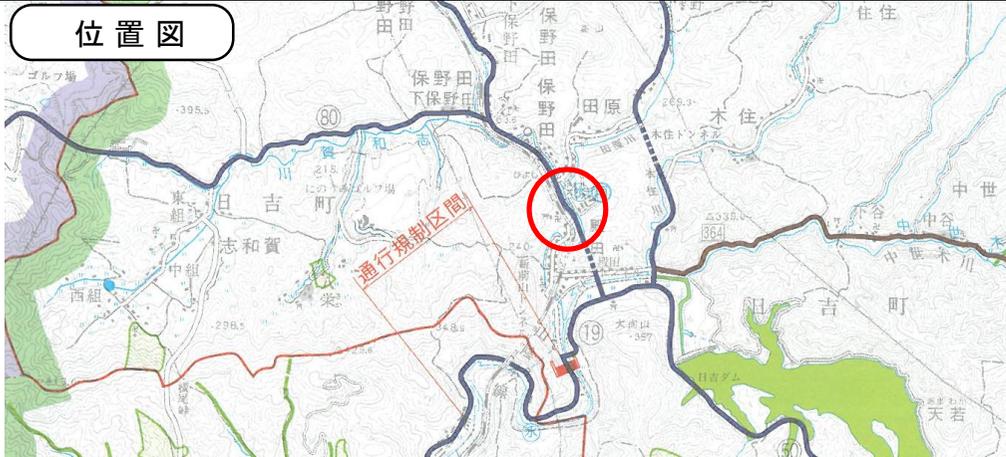
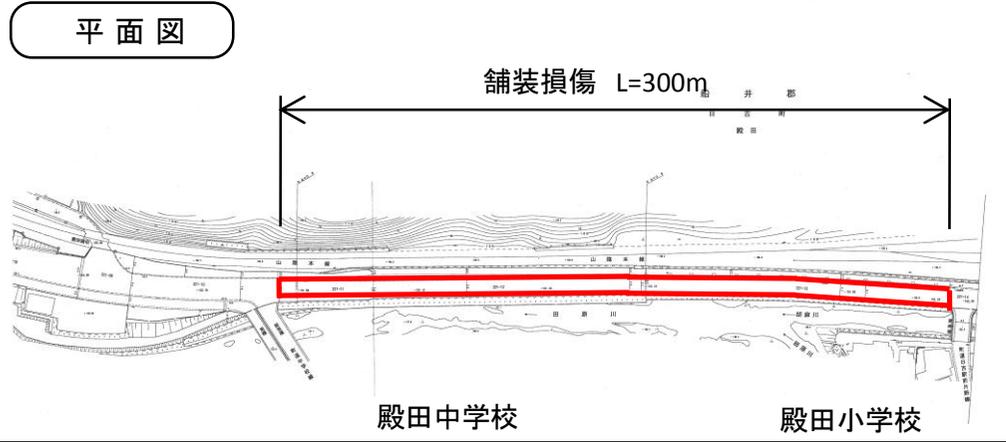
現在の状況	舗装が全体的に沈下しており、構造物との境に段差が発生し降雨時には水がたまっている形跡がある。
-------	--

審査結果	実施① (市町村協働 日一(区画線)と合わせて実施)
------	----------------------------

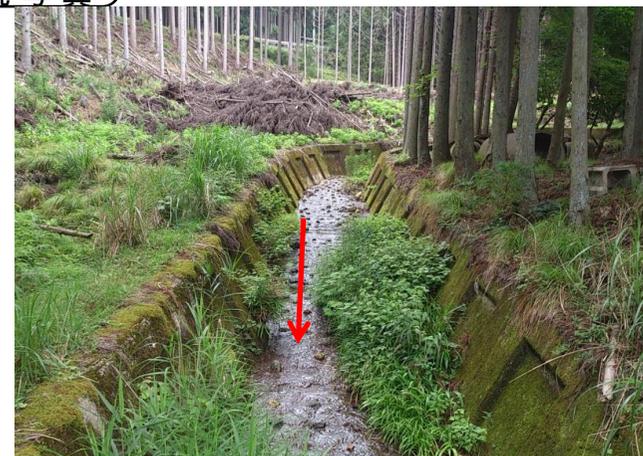
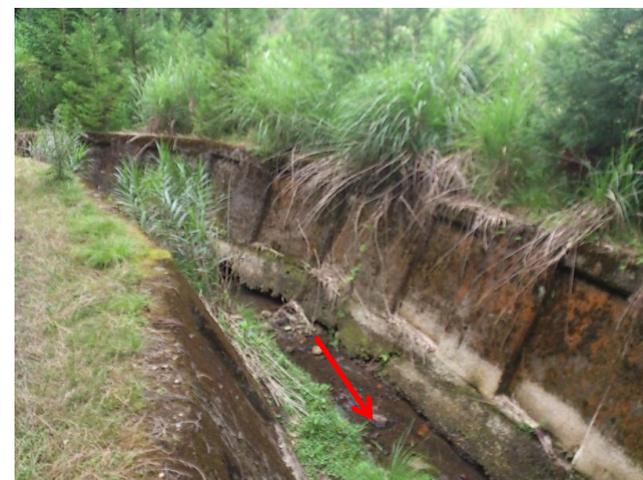
現況写真

施設名	奥津原川(砂防)
提案区分	安心・安全整備
提案箇所	南丹市八木町神吉 揚岸
提案内容	河床コンクリート張
現在の状況	河床張りコンクリートが流出している。

実施②

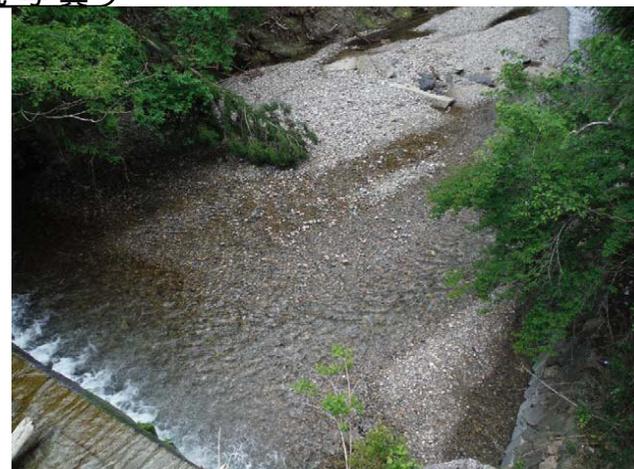
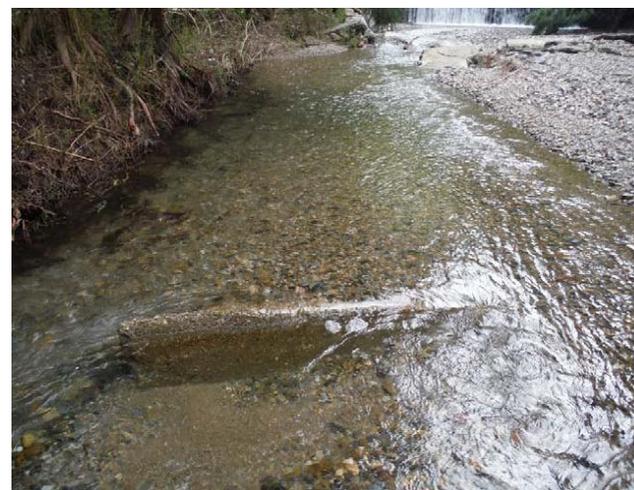
現況写真

施設名	原川(砂防)
提案区分	安心・安全整備
提案箇所	南丹市美山町原
提案内容	土砂浚渫及び堰堤改修
現在の状況	水叩きが流出し土砂が堆積している。

他事業で実施

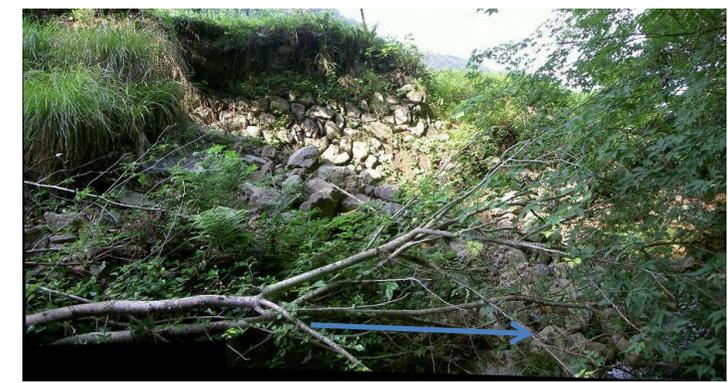
63

通常流水部ではないが
管理用通路への影響

実施② (提案箇所63,64,68~70のみ実施、提案箇所65,66,71は他事業で実施)

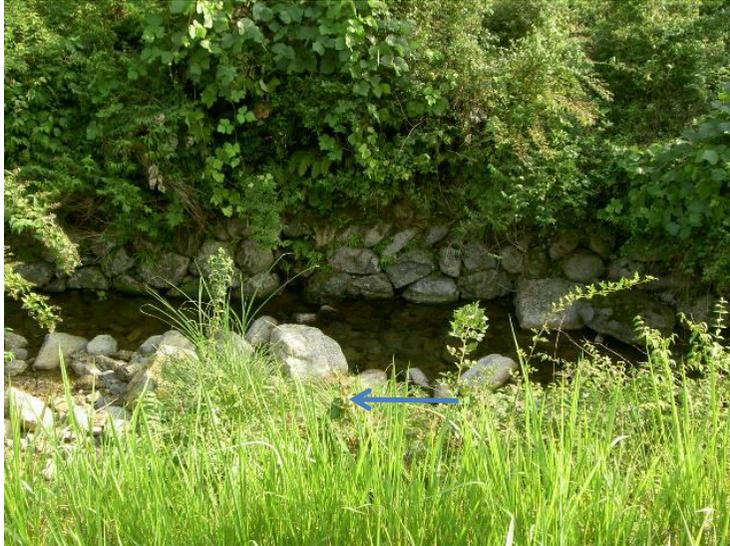
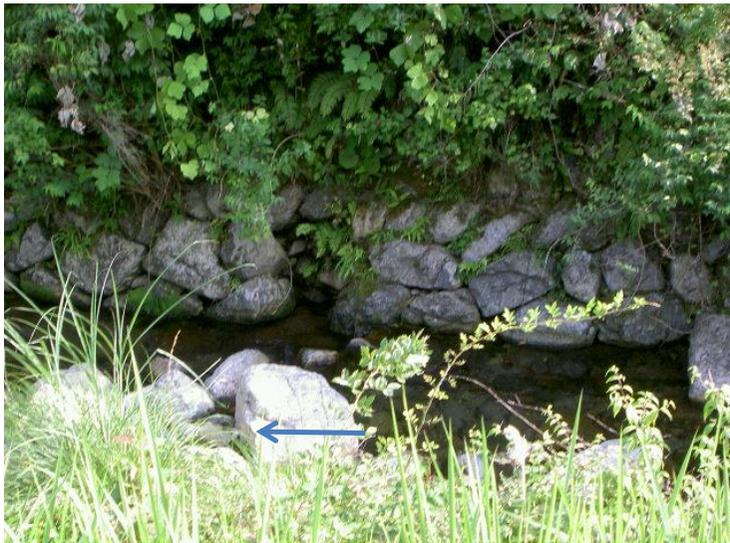
64

石積護岸
流出

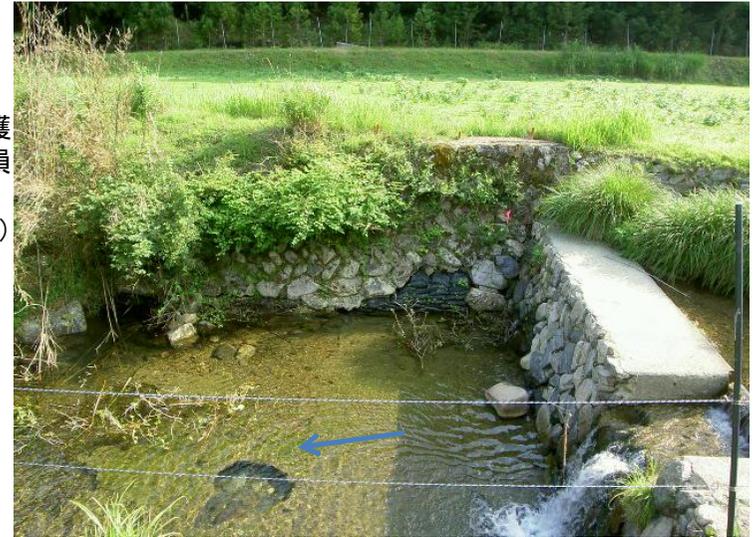
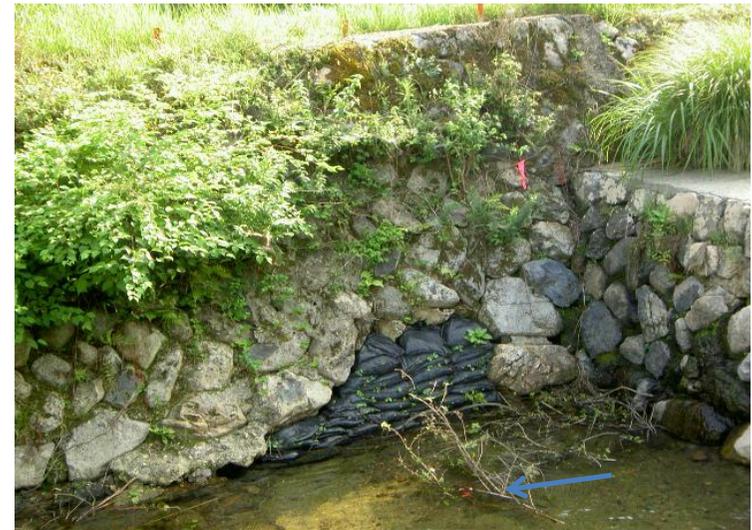
65

石積み
護岸が破損
(補修済)

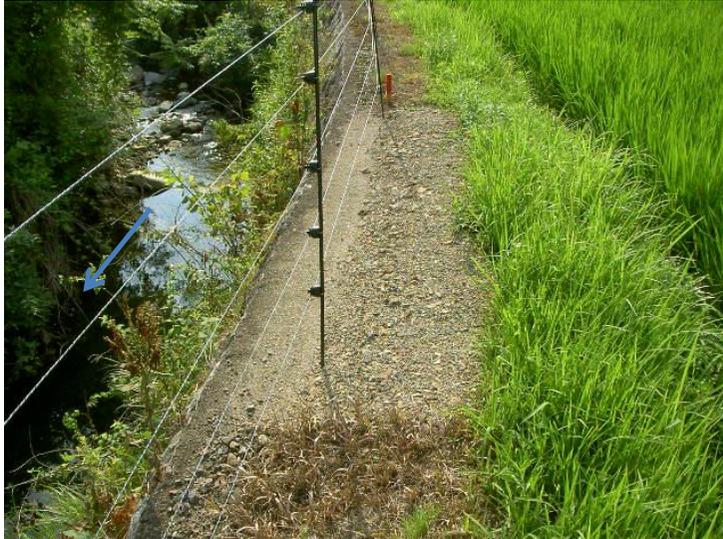
66

河床低下により護岸裏の土砂が流亡していた箇所
(補修済)

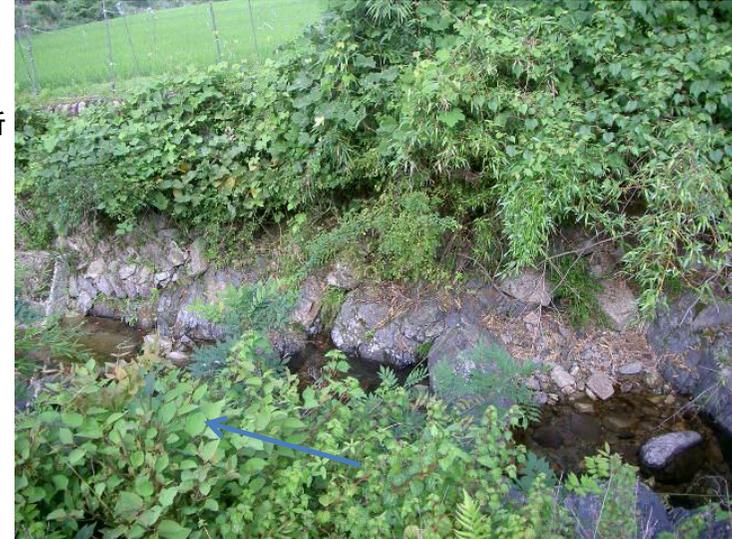
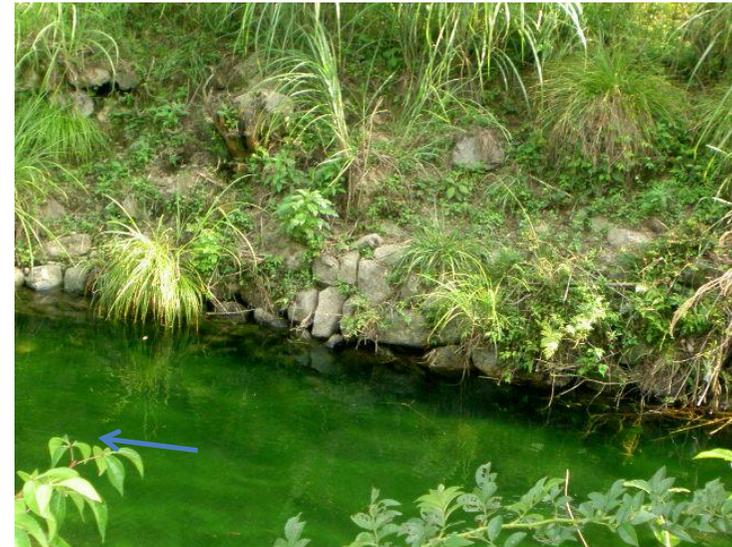
67

提案箇所
周辺
大きな変
状なし

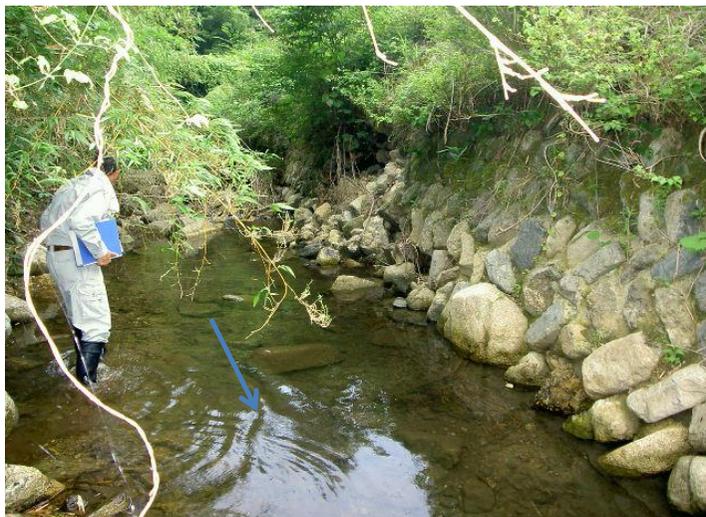
68

石積み護岸
が破損

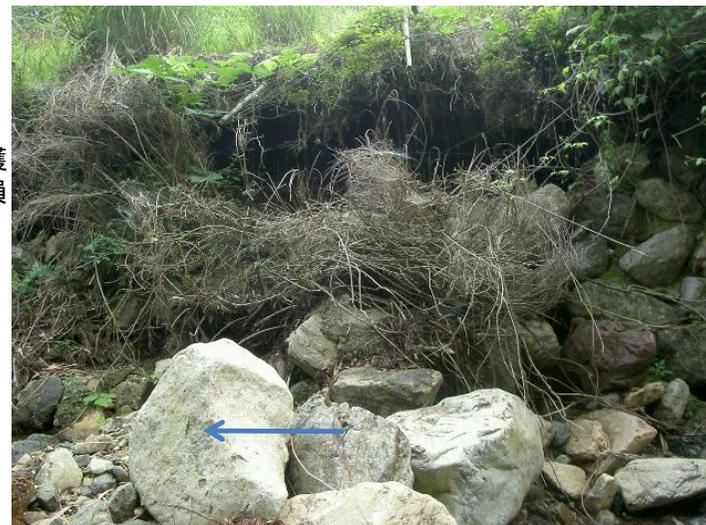
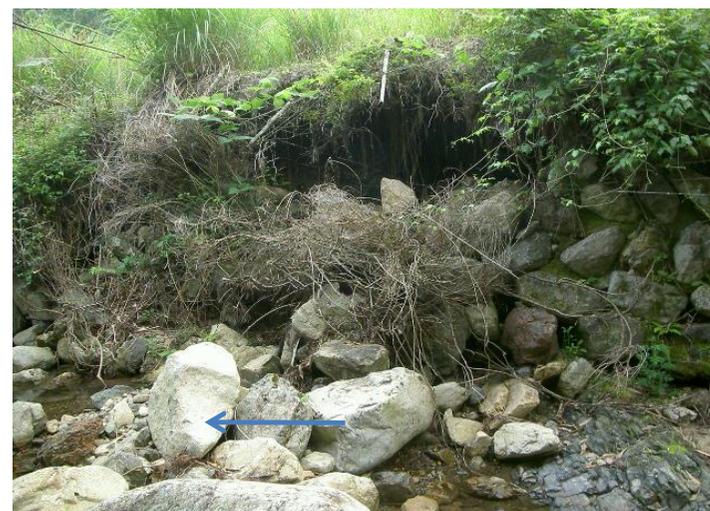
69

石積み護
岸が破損

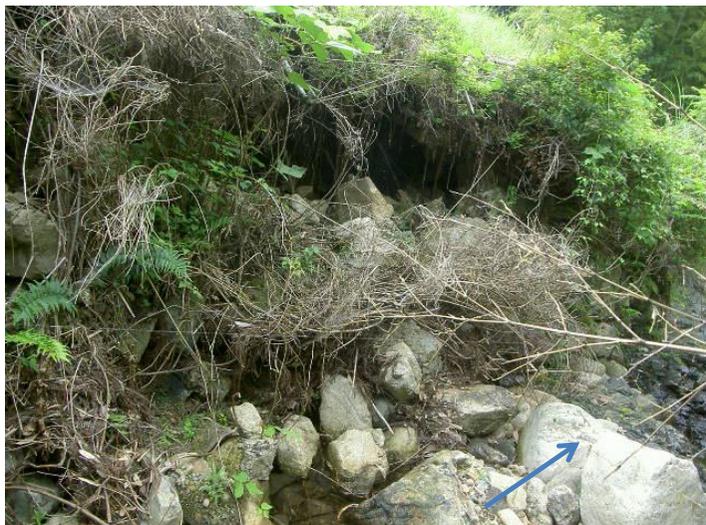
70

石積み護岸
が破損

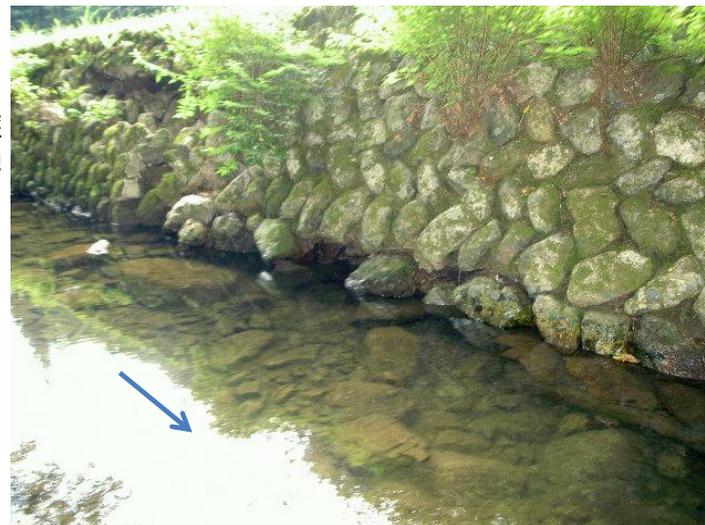
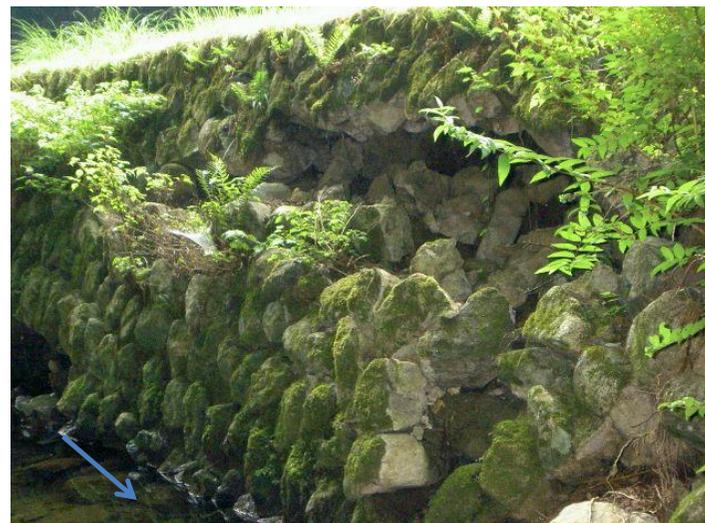
71

石積み護岸
が破損

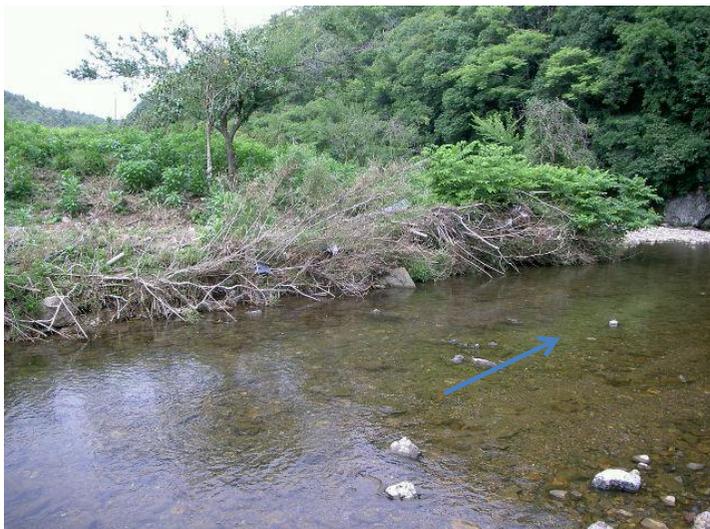
42

河川堤防で
の隙間は見
られず

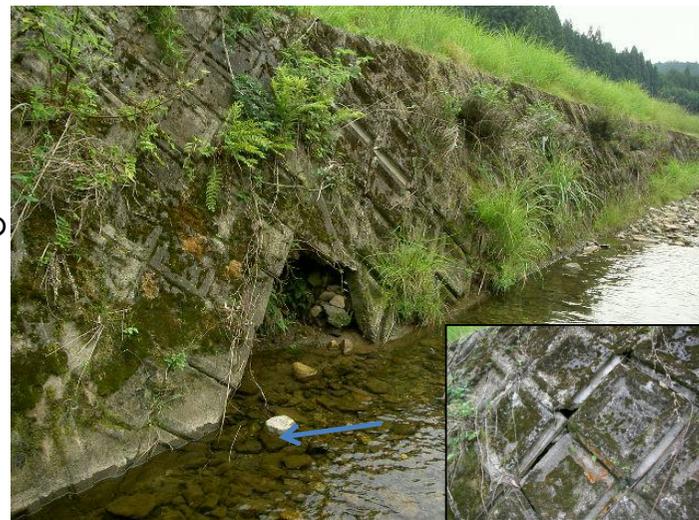
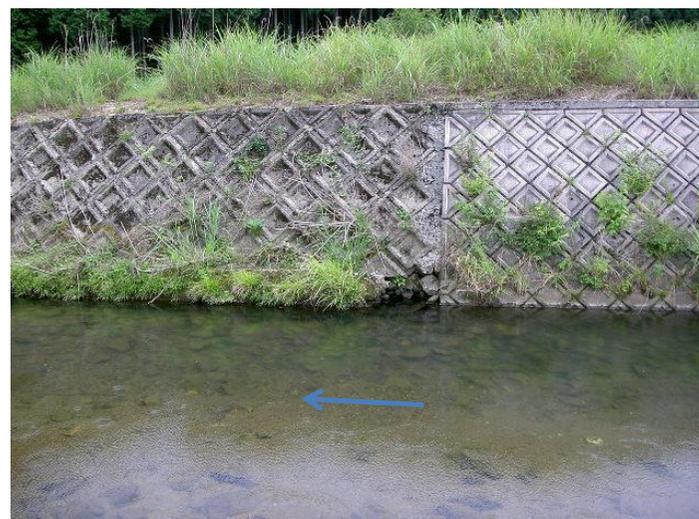
43

護岸が
破損

ブロックの
間詰めが
流亡

実施② (提案箇所43,45,47~58のみ実施 提案箇所46,59は他事業で実施)

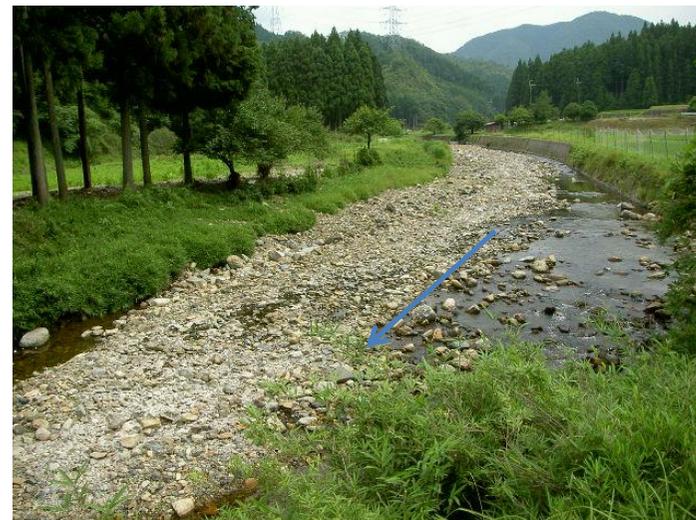
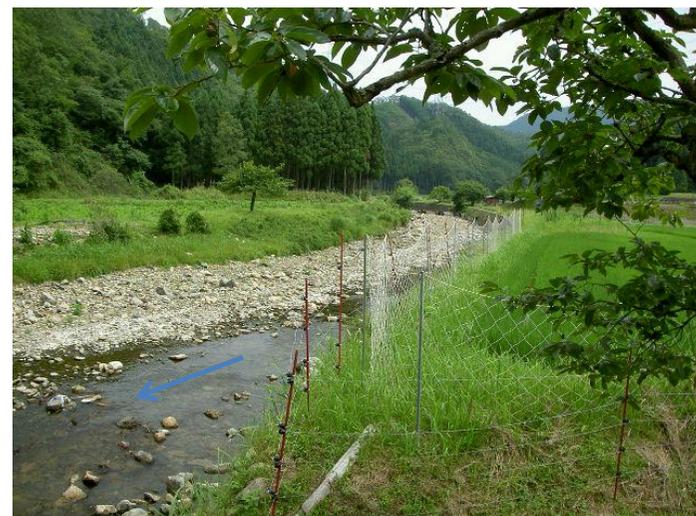
45

土砂の
堆積

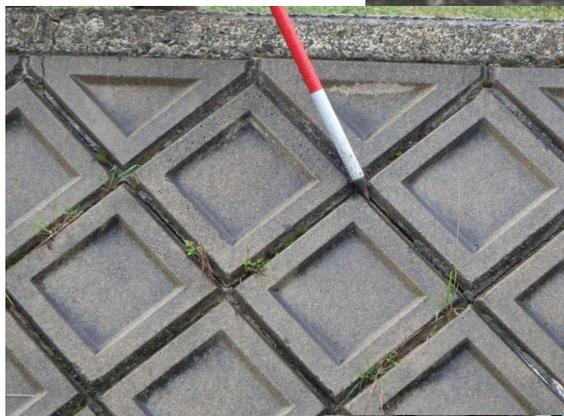
46

護岸基礎部の露出

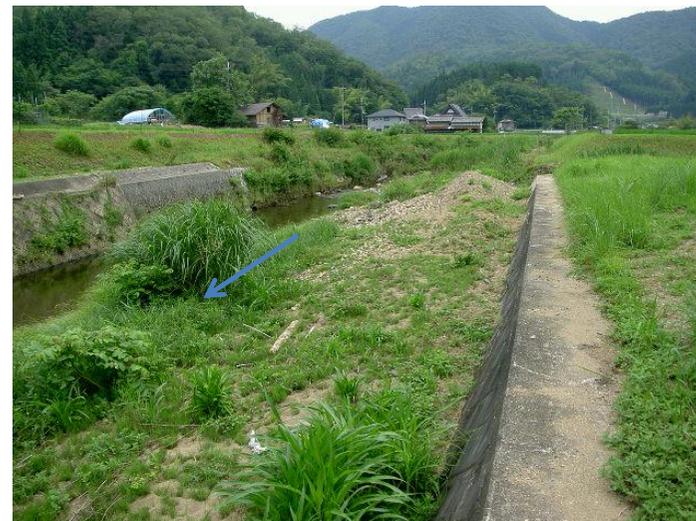
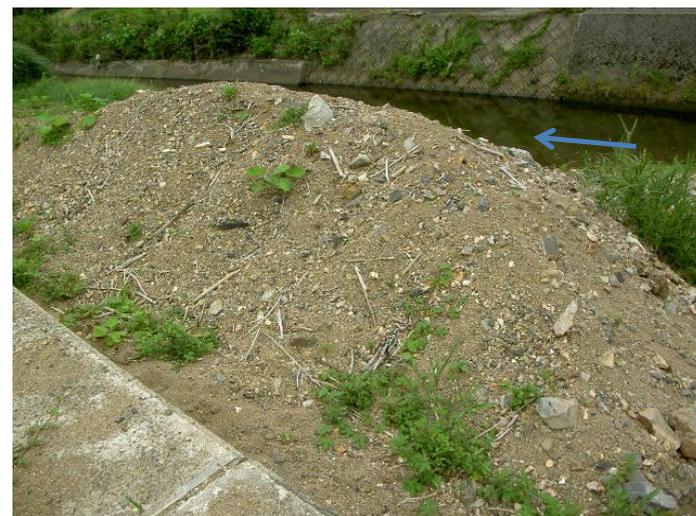
47

土砂が堆積

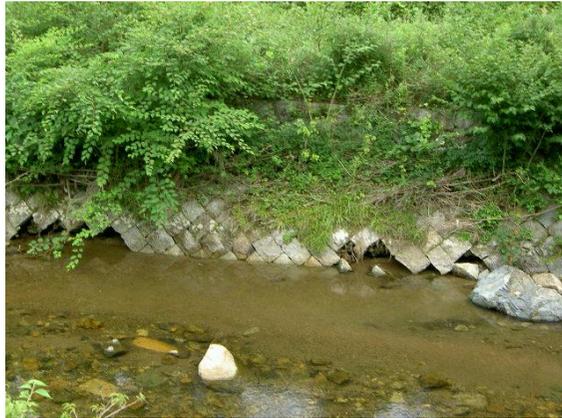
48

石積み護岸の破損

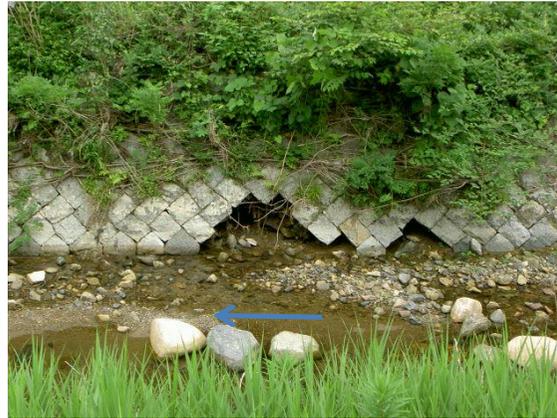
49

石積み護岸の破損

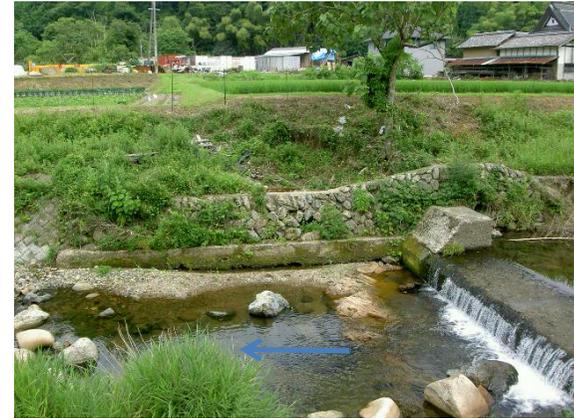
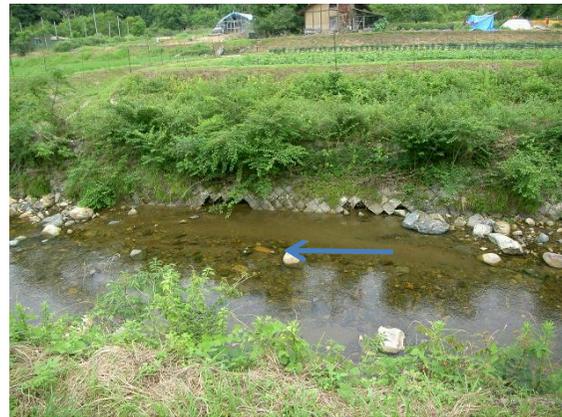
50

石積み護岸の基礎露出

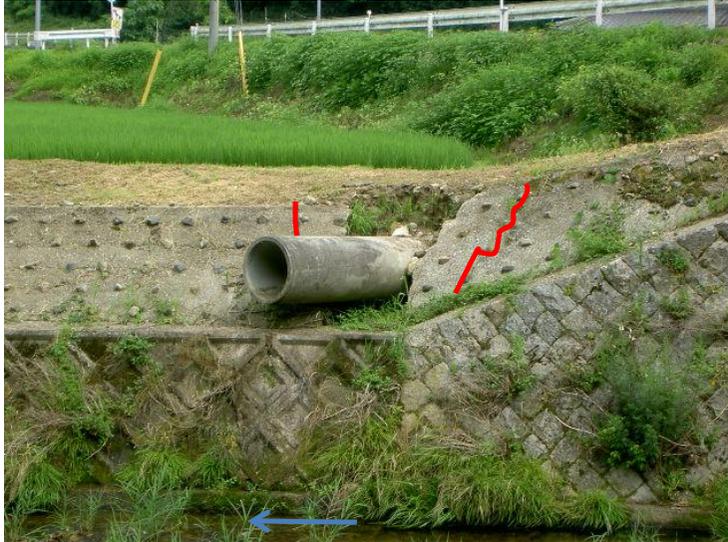
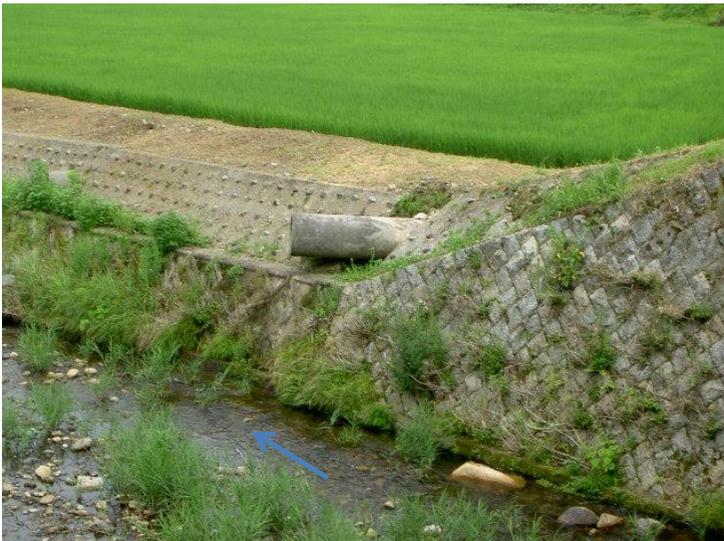
51

張コンクリート
破損

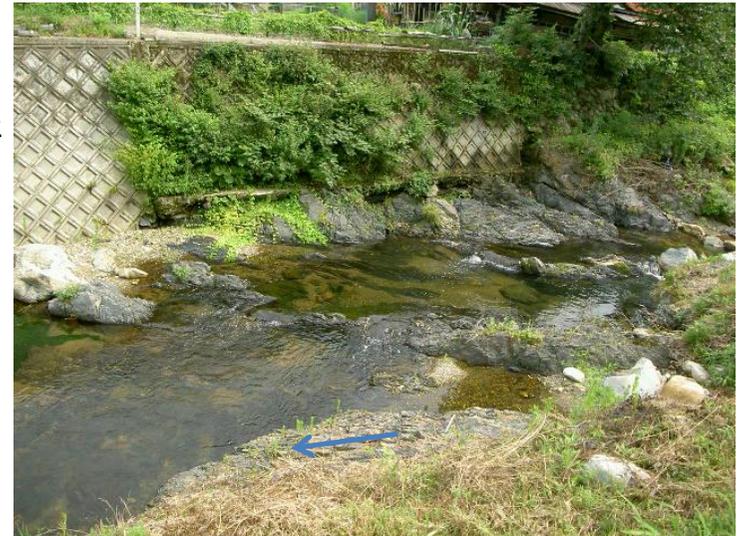
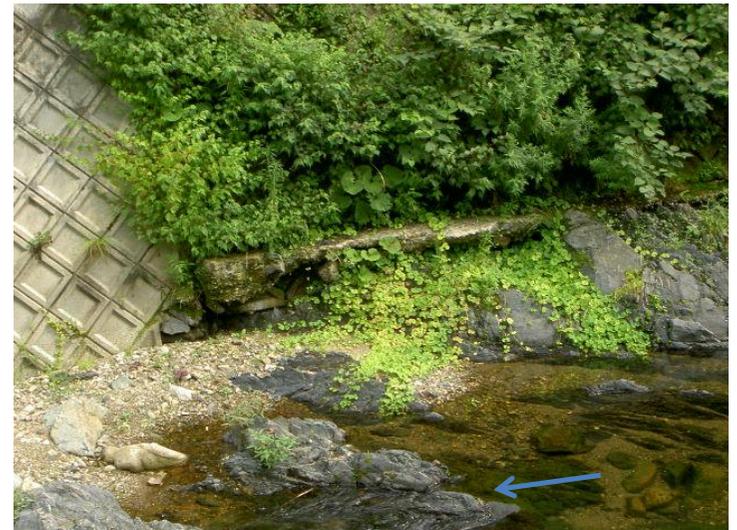
52

岩着部に
設置して
いた根継
が流亡

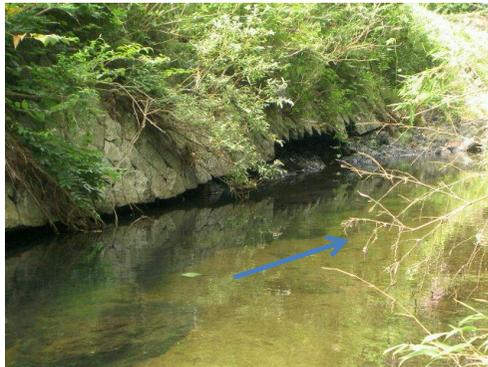
54

石積み基礎
部の流亡

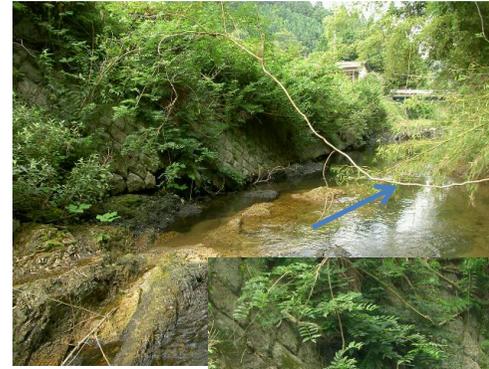
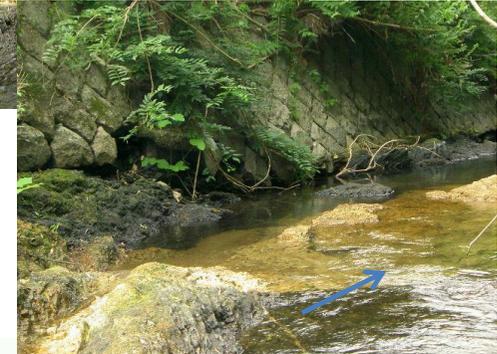
55

石積み護
岸が破損
(補修済)

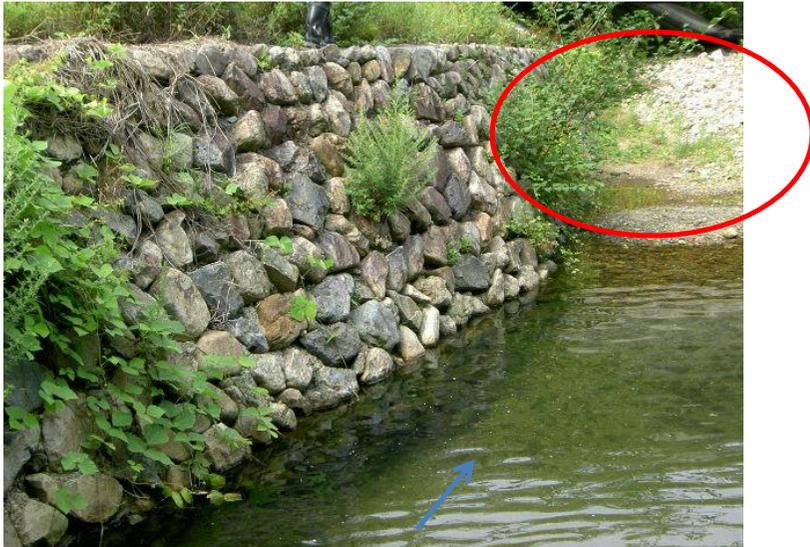
57

土砂堆積

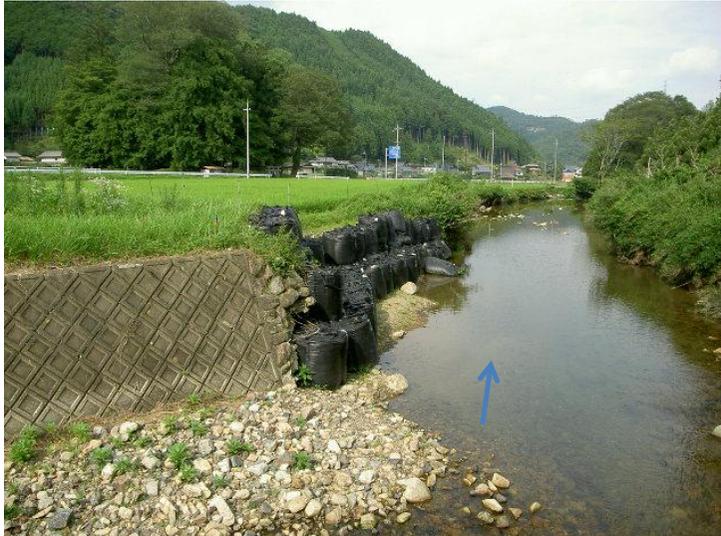
59

護岸流亡
(大型土のう)

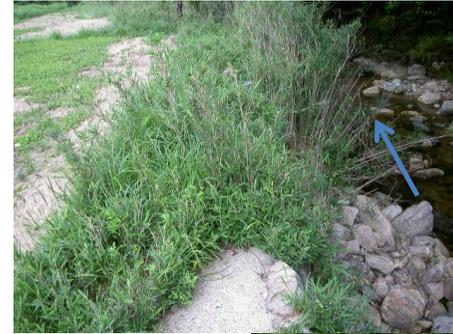
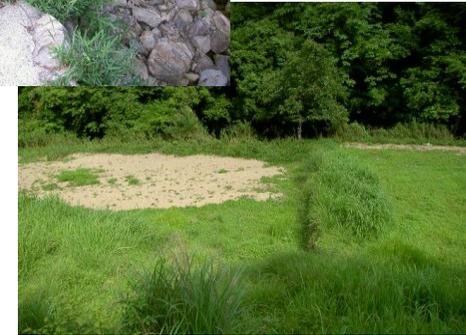
62

土羽護岸
の変状は
見受けら
れない

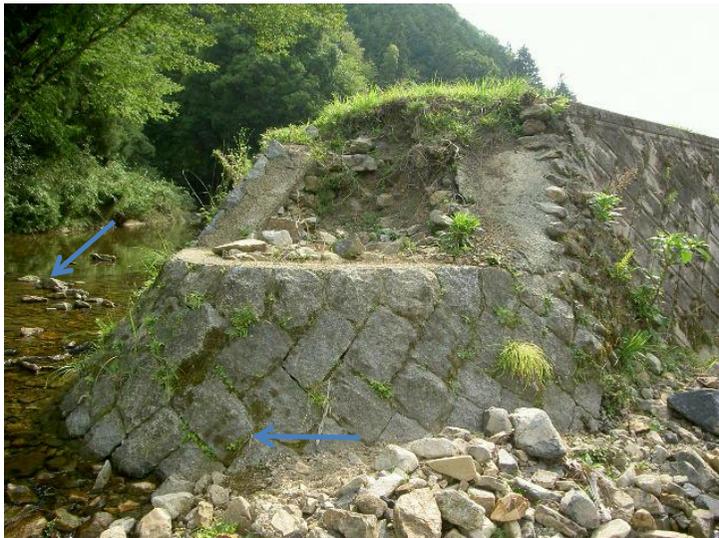
支川流入部
の取り合い
破損
