施設名	西畑川
提案区分	安心・安全整備
提案箇所	南丹市美山町知見(古田～本田)
提案内容	河川改修
現在の状況	河道断面は相対的に小さいが、背後地は主に農地及び荒地であり、遊水池の様を呈している。 人家前には石積護岸が設置されている。

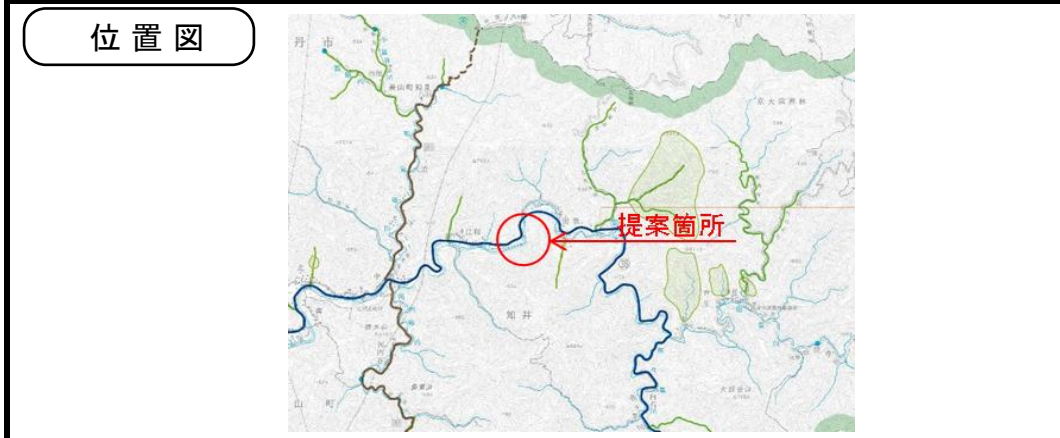
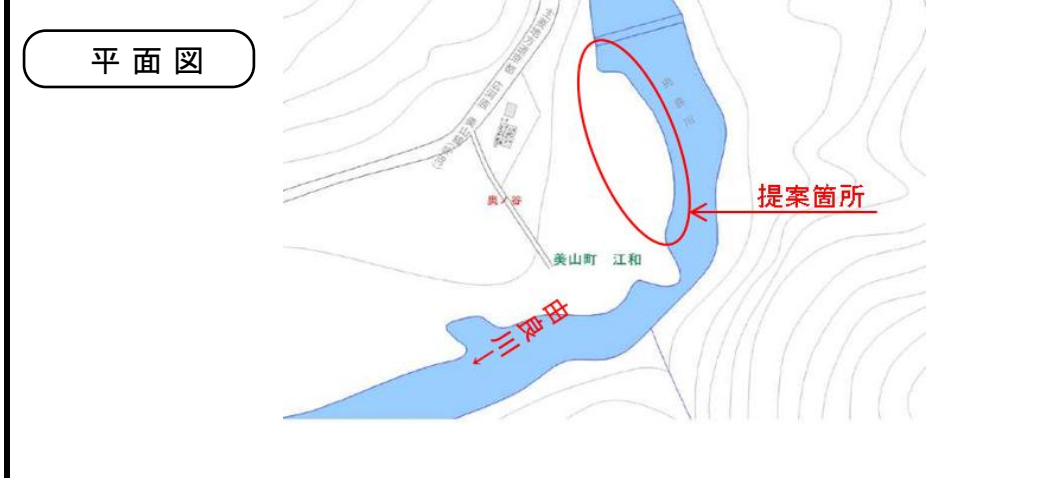
施設名	由良川
提案区分	安心・安全整備
提案箇所	南丹市美山町江和奥ノ谷
提案内容	浚渫場所の変更、農業用水路堤の嵩上げ
現在の状況	やすらぎの川づくり事業において河床浚渫の箇所を検討し、農業用水路の保全にも協力している。

審査結果	実施済（浚渫は実施済 農業水路は当該管理者にて対応のため実施しない）
------	------------------------------------

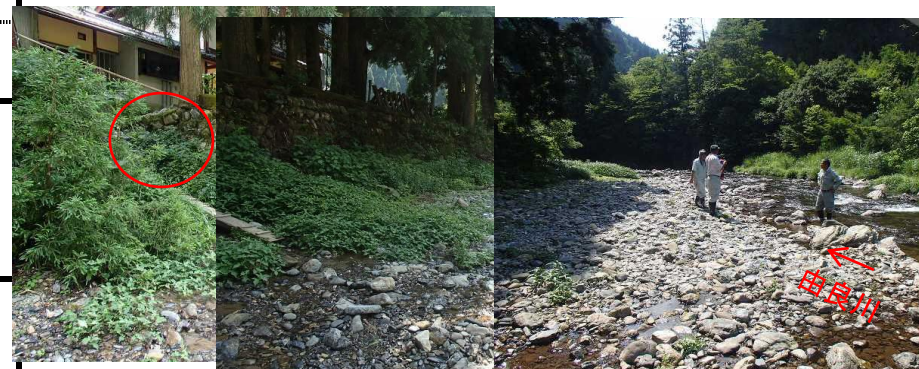
現況写真

施設名	由良川
提案区分	安心・安全整備
提案箇所	南丹市美山町芦生(小野子谷川合流地点)
提案内容	護岸改修
現在の状況	民地への進入路の空石積が損傷している。(損傷程度は小)

実施しない(早期対応に必要性はない。経過観察を続ける)

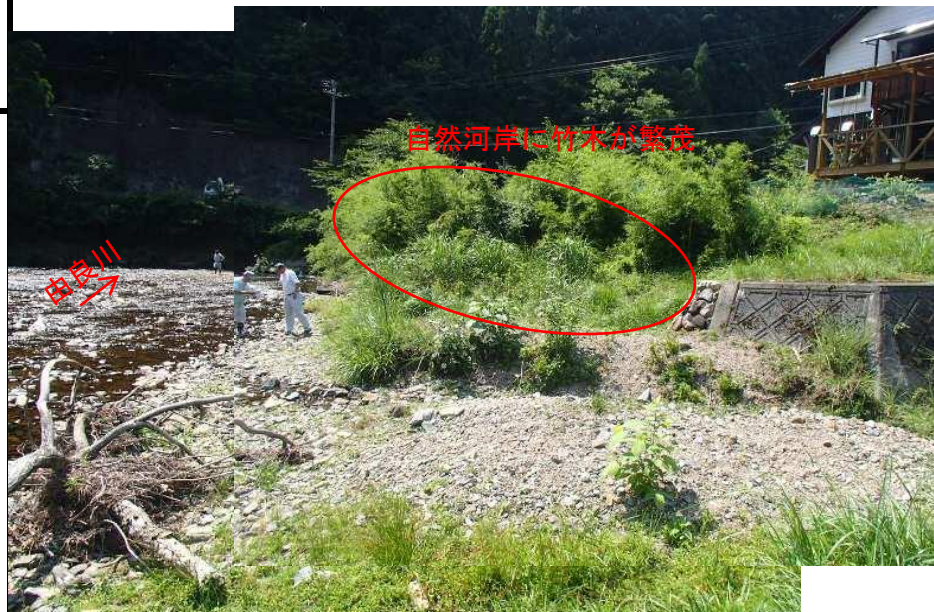
施設名	由良川
提案区分	安心・安全整備
提案箇所	南丹市美山町芦生坂尻
提案内容	護岸改修
現在の状況	自然河岸に竹木が繁茂している。

実施しない（危険な状況でなく、継続して観察する）

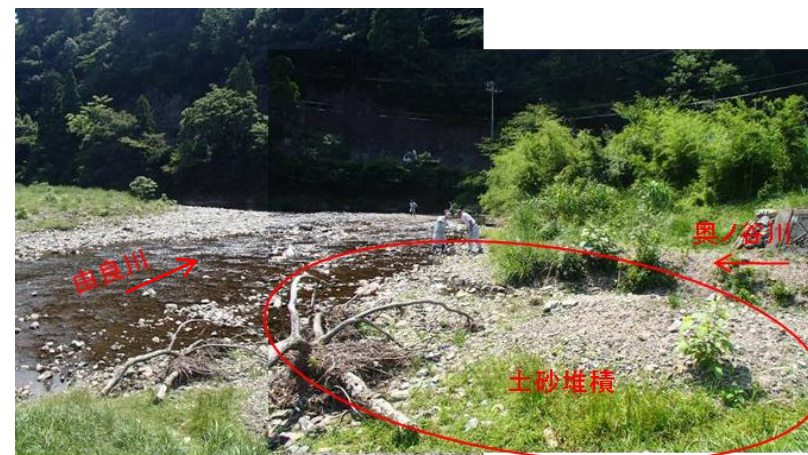
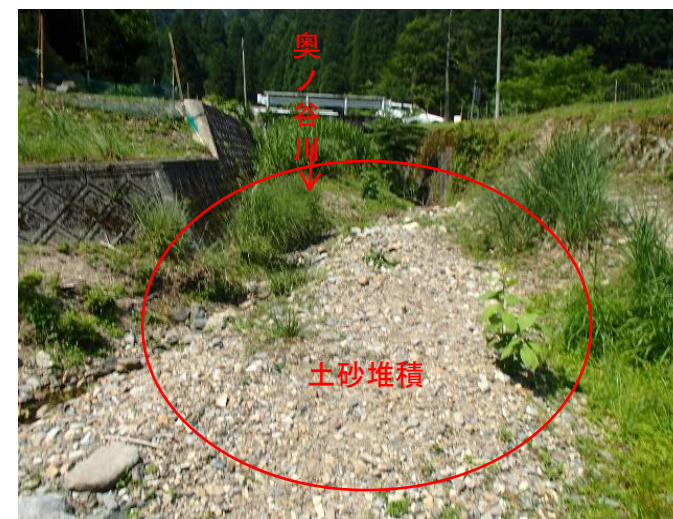
現況写真

施設名	由良川
提案区分	安心・安全整備
提案箇所	南丹市美山町芦生（坂尻奥ノ谷川・由良川合流付近）
提案内容	土砂浚渫
現在の状況	奥ノ谷川～由良川合流部に土砂堆積が進行している。

実施②

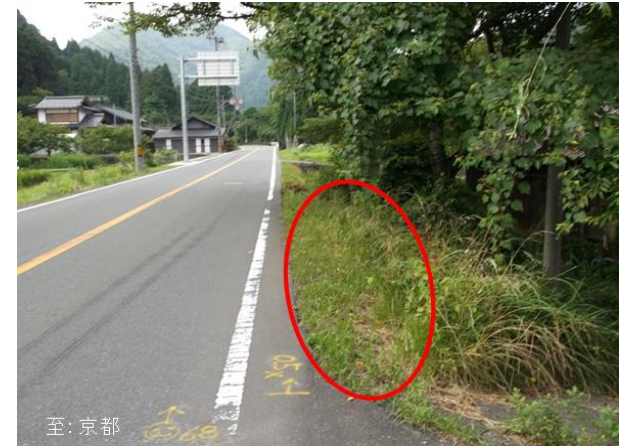
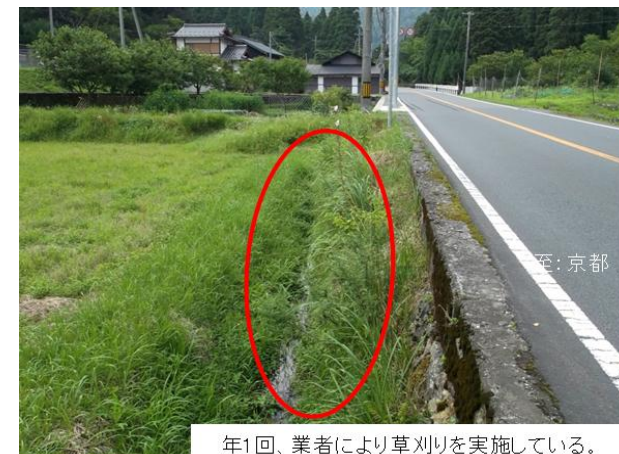
現況写真

施設名	国道162号
提案区分	安心・安全整備
提案箇所	南丹市美山町静原 (玉山工業(株)資材置場横の法面及び対面の法面)
提案内容	雑草の草刈り
現在の状況	国道の法面については、年に1回草刈りを実施している。

実施しない (環境整備であるため)

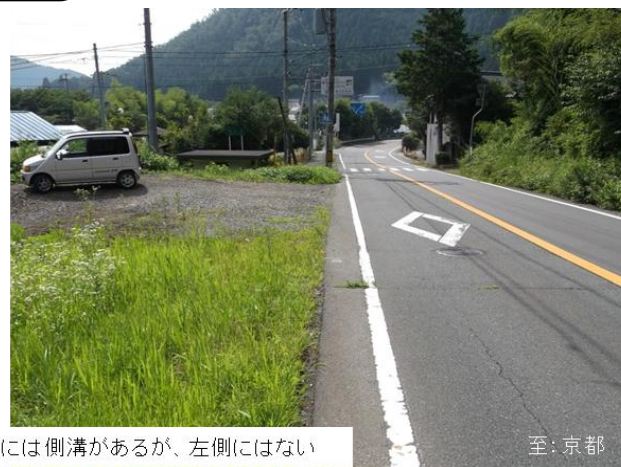
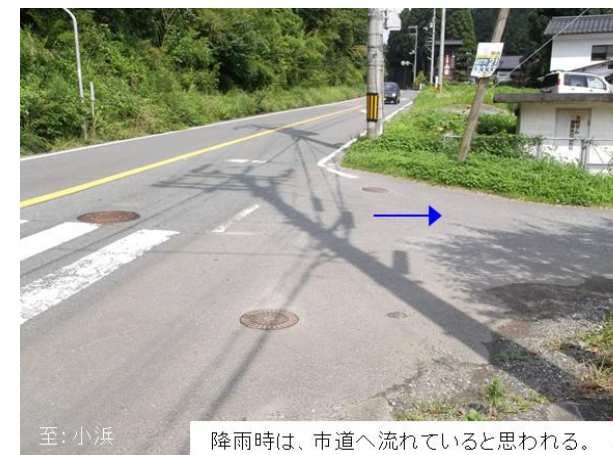
現況写真

施設名	国道162号
提案区分	安心・安全整備
提案箇所	南丹市美山町静原 (山匠前～ロードパーク)
提案内容	側溝設置
現在の状況	提案箇所については、側溝がないことから、道路排水が民地等へ流出する状況となっている。

実施①

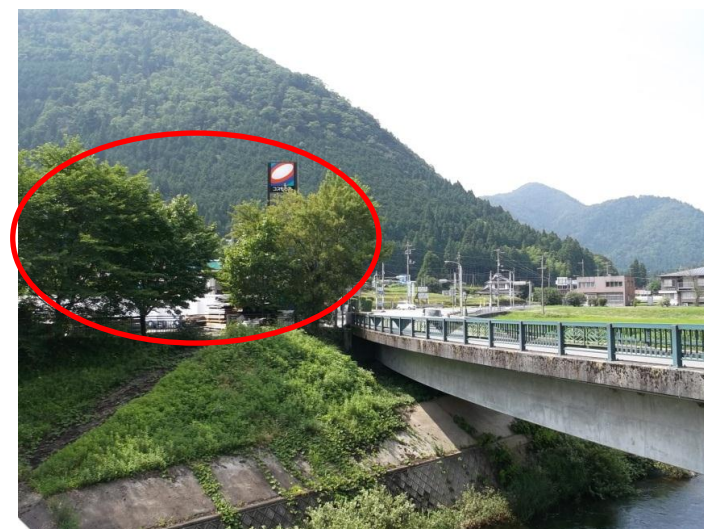
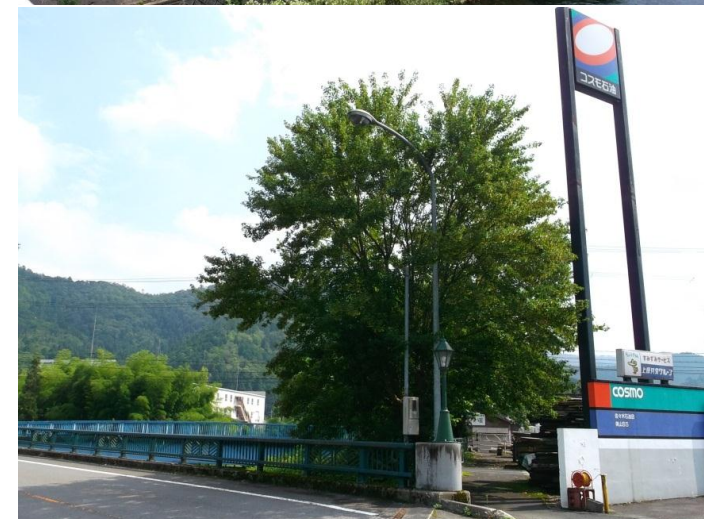
現況写真

施設名	国道162号
提案区分	安心・安全整備
提案箇所	南丹市美山町静原 (佐々木石油～橋梁)
提案内容	雑木の伐採
現在の状況	棚野川沿いに生育している樹木が、大きく成長しており、道路照明灯にも支障が出始めている。

実施①
