施設名	山森川
提案区分	安心・安全整備
提案箇所	南丹市美山町福居 熊壁
提案内容	土砂浚渫

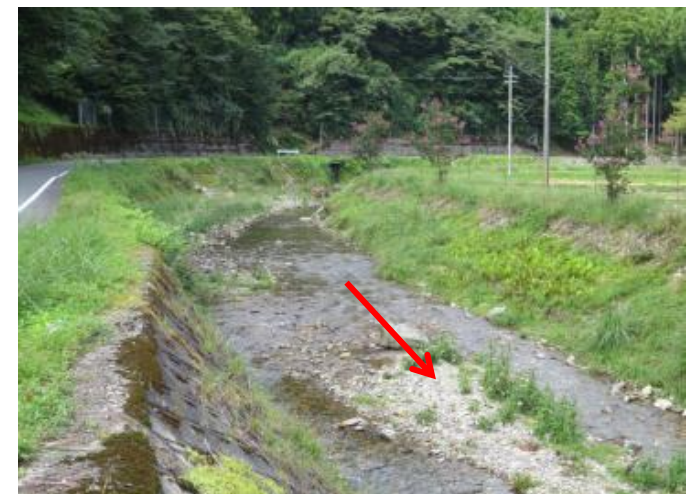
現在の状況	一部に土砂の堆積は見られる
-------	---------------

審査結果	実施しない
------	-------

(早期対応の必要性はない。経過観察を続ける。)

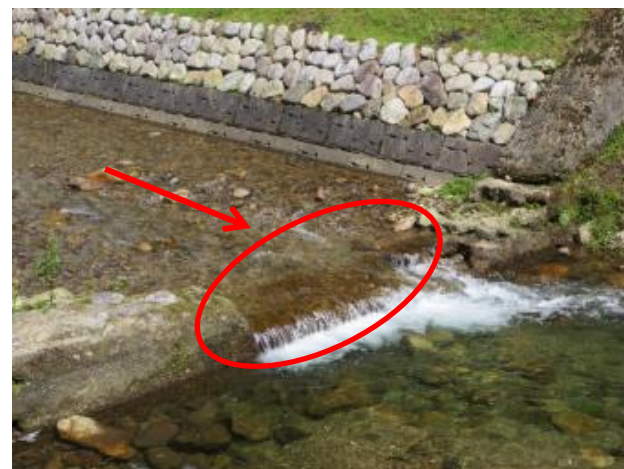
現在の状況	落差工が破損している
-------	------------

実施②

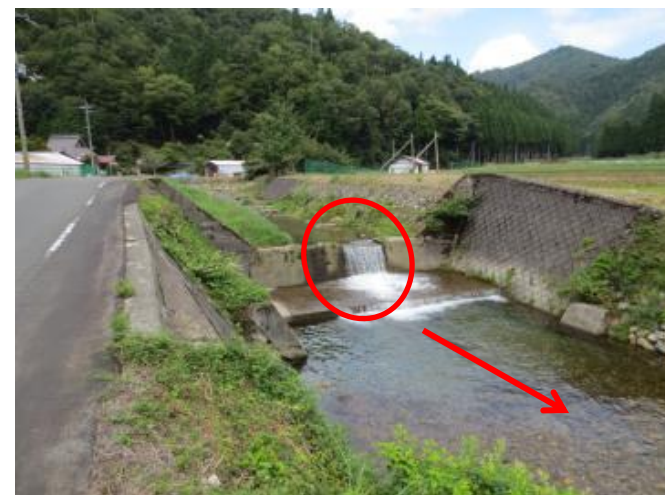
現在の状況	落差工及び護岸の一部が破損している
-------	-------------------

実施②

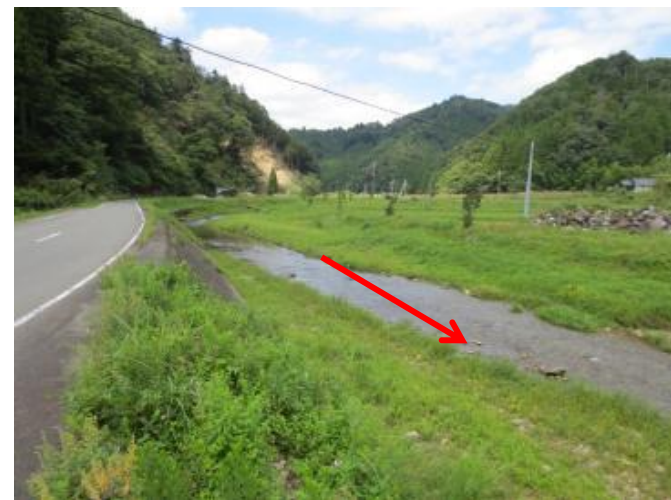
現在の状況	一部に土砂の堆積が見られる
-------	---------------

実施しない
 (早期対応の必要性はない。経過観察を続ける。)

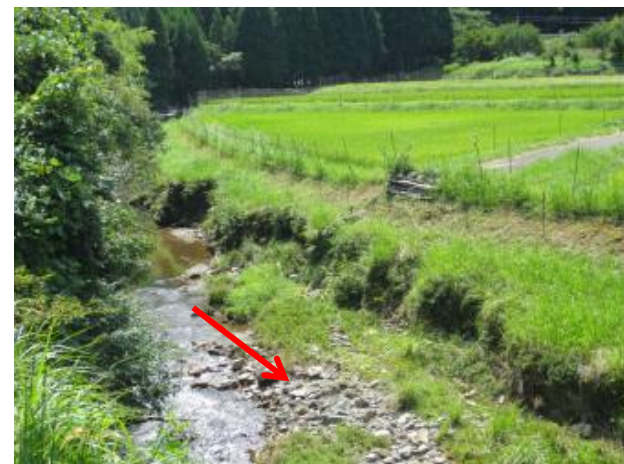
提案箇所 4

現在の状況	護岸の一部が崩れている
-------	-------------

実施② (提案箇所2~4は他事業で実施。)

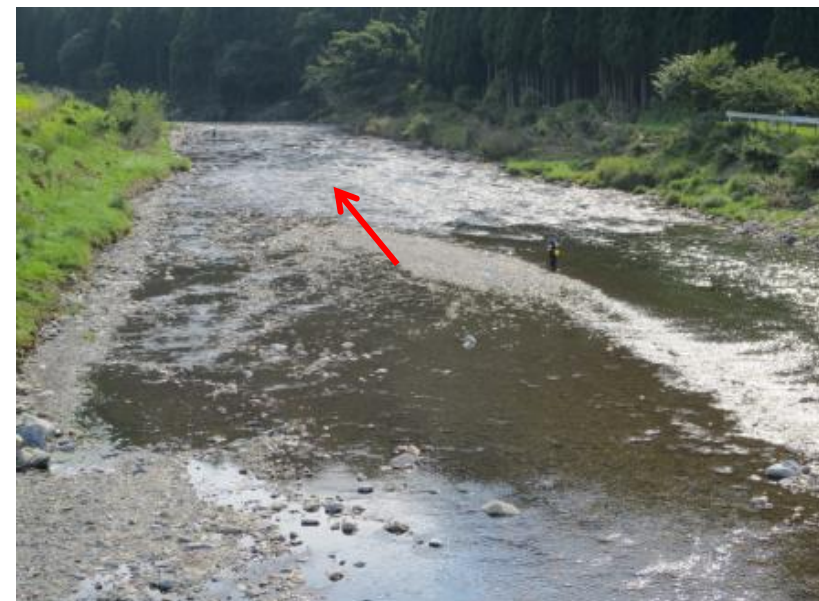
施設名	由良川
提案区分	安心・安全整備
提案箇所	南丹市美山町内久保 大内 大内橋下流
提案内容	河床整備
現在の状況	土砂の堆積はあまり見られない

実施しない
 (早期対応の必要性はない。経過観察を続ける。)

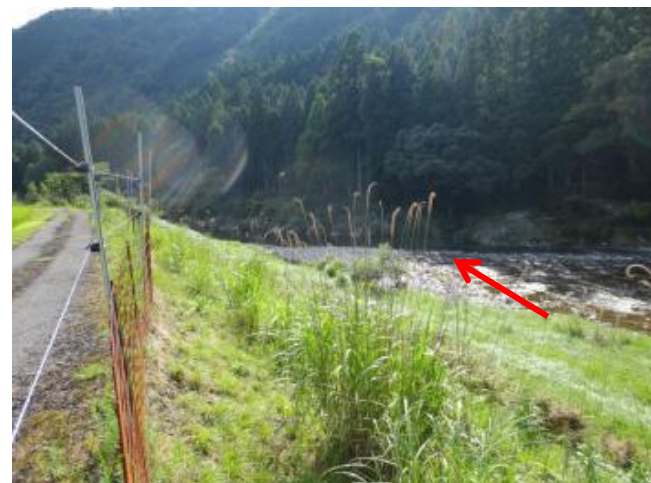
現在の状況	堤防法面が崩れかけている場所はない
-------	-------------------

審査結果	実施しない (護岸に変状が見られないため。経過観察を続ける。)
------	------------------------------------

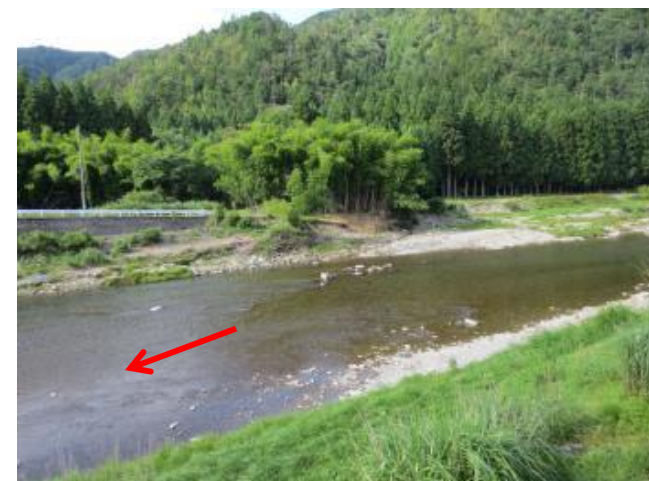
現在の状況	護岸の一部が崩れている
-------	-------------

実施しない
 (早期対応の必要性はない。経過観察を続ける。)

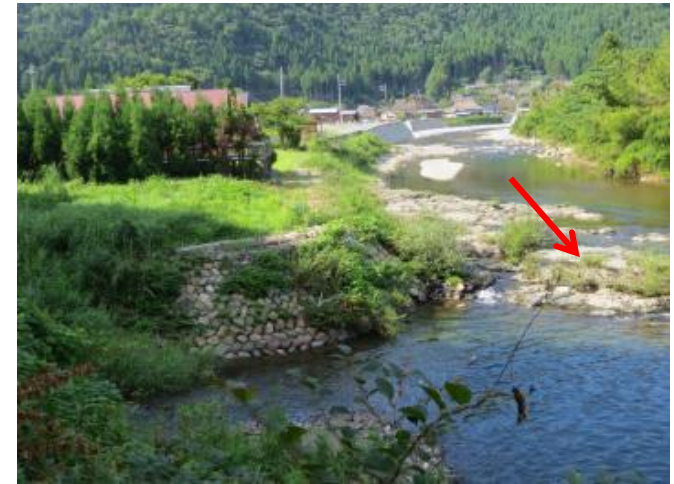
現在の状況	護岸(蛇籠)は壊れていない 護岸高は多少低めとなっている
-------	---------------------------------

実施しない
(堤防に変状が見られないため。経過観察を続ける。堤防嵩上げは上下流の調整が必要。)

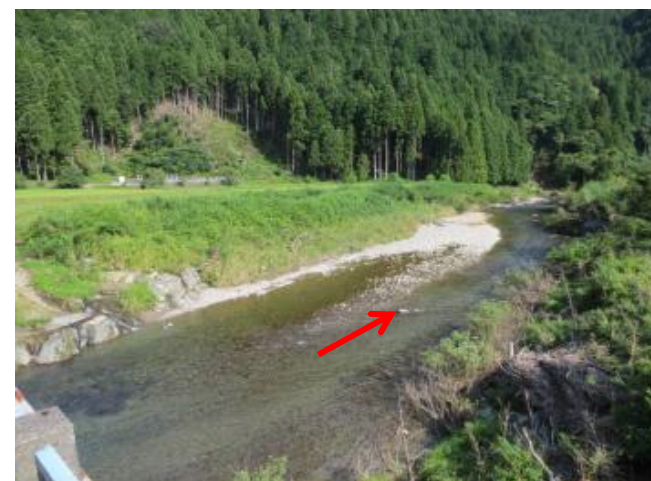
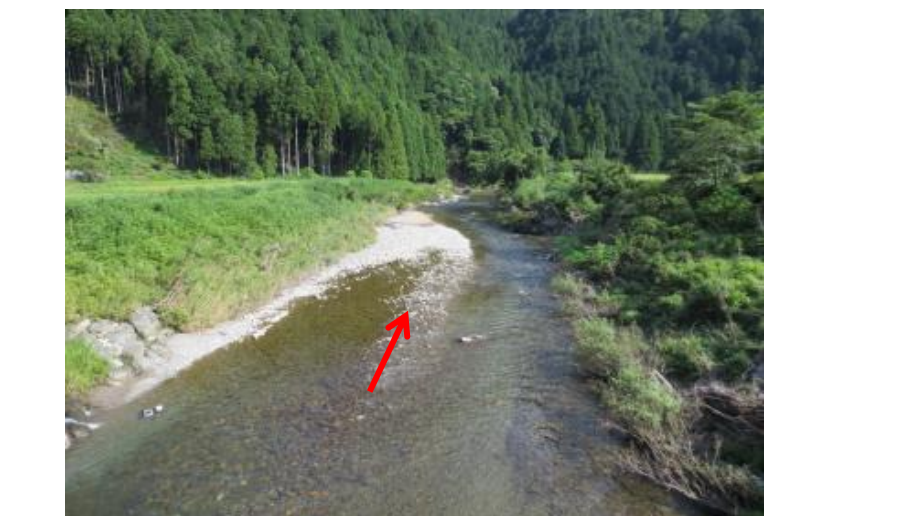
現在の状況	河積は局部的に狭くない
-------	-------------

審査結果	実施しない (複数年を要する大規模な工事であるため。)
------	--------------------------------
