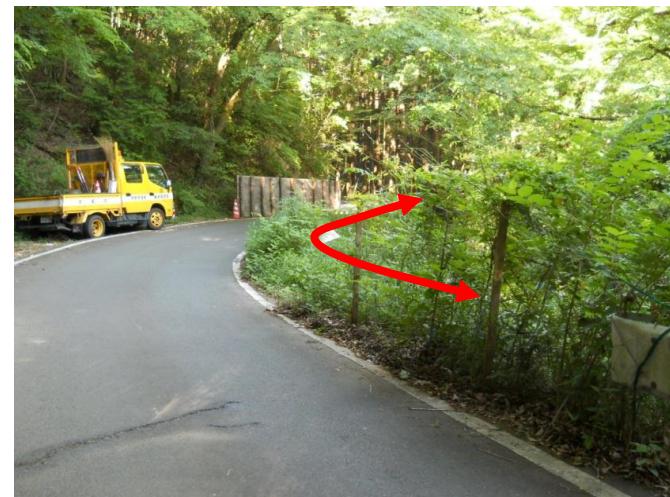
現況写真

施設名	大河内口八田線
提案区分	安心・安全整備
提案箇所	南丹市園部町船阪地内（カーブミラー付近京丹波側へ約30mと70m区間）
提案内容	ガードレールの設置
現在の状況	道路線形が悪く谷川の高低差も大きいため、転落した場合の危険性はあるが、幅員の狭小区間であるため設置する場所を十分選定する必要がある。(のり面に立木のある場所は不要)

実施①（危険な箇所のみガードレールを実施）

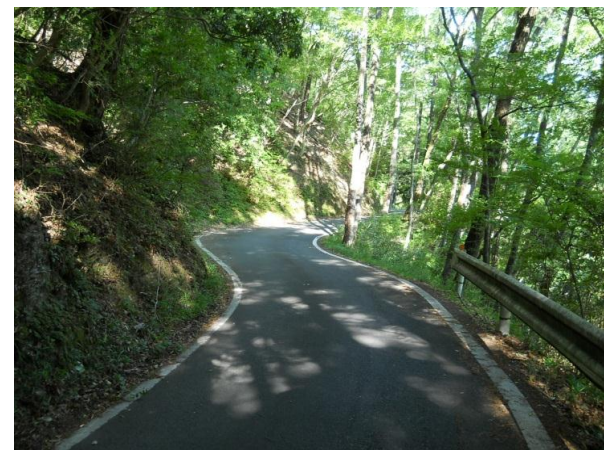
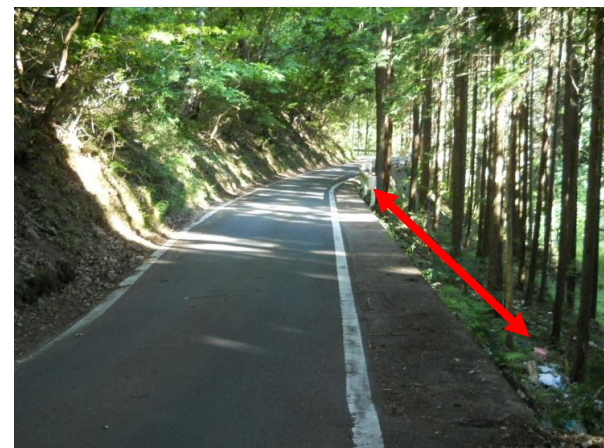
現況写真

施設名	大河内口八田線
提案区分	安心・安全整備
提案箇所	南丹市園部町船阪地内 (谷底が深い100m区間)
提案内容	ガードレールの設置
現在の状況	道路線形が悪く谷川の高低差も大きいため、転落した場合の危険性はあるが、幅員の狭小区間であるため設置する場所を十分選定する必要がある。(のり面に立木のある場所は不要)

実施① (危険な箇所のみガードレールを実施)

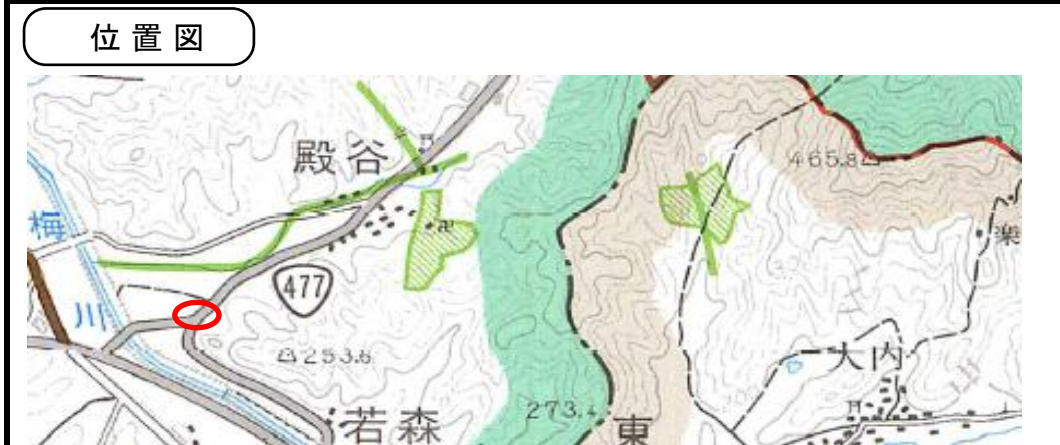
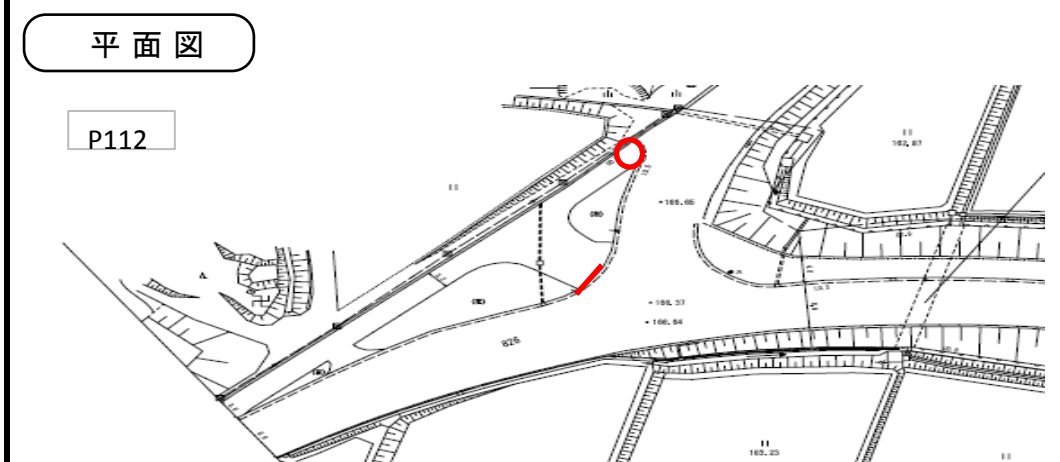
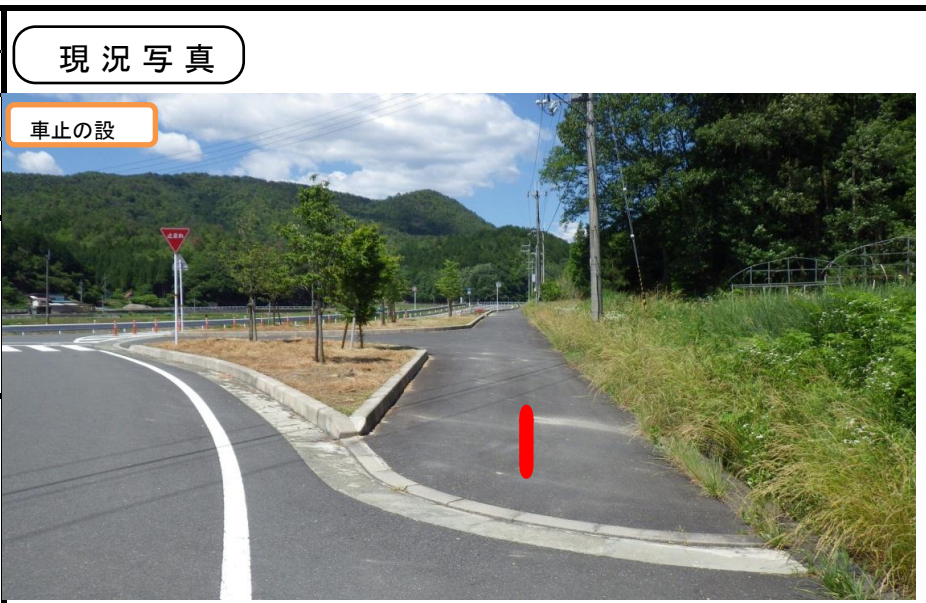
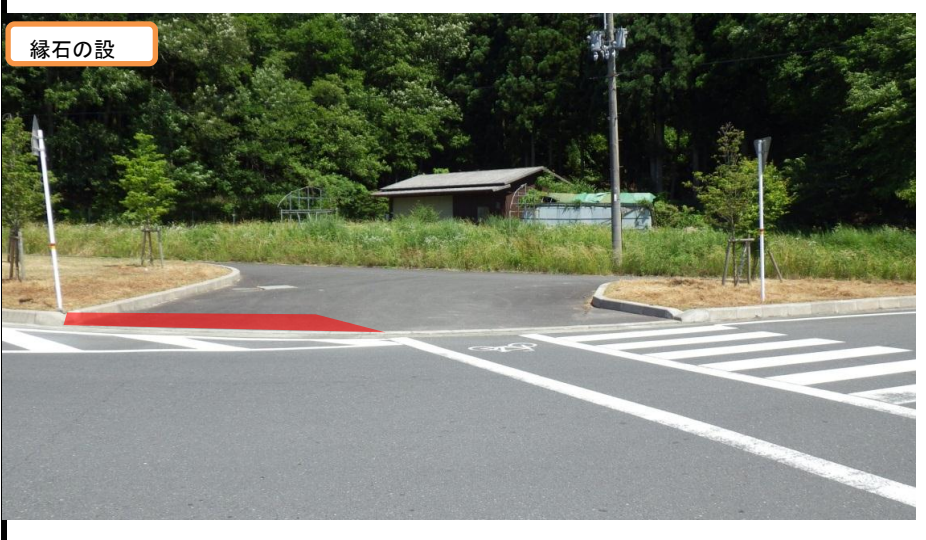
施設名	国道477号
提案区分	安心・安全整備
提案箇所	南丹市園部町殿谷（殿谷橋手前三叉路）
提案内容	車止めの設置
現在の状況	歩道への車両の進入防止を図る必要がある。 車止めの設置、縁石(標準)の据え替えが必要。

実施①（車止め及び縁石を設置）

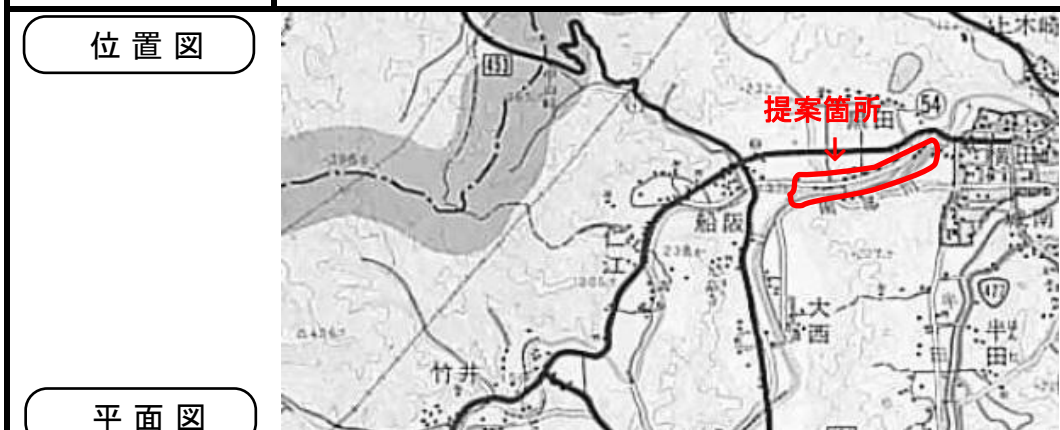
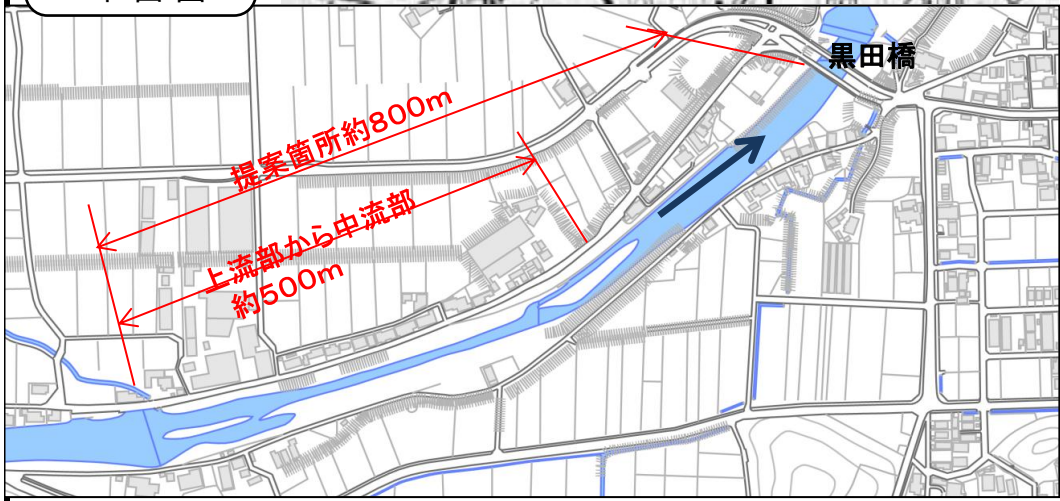
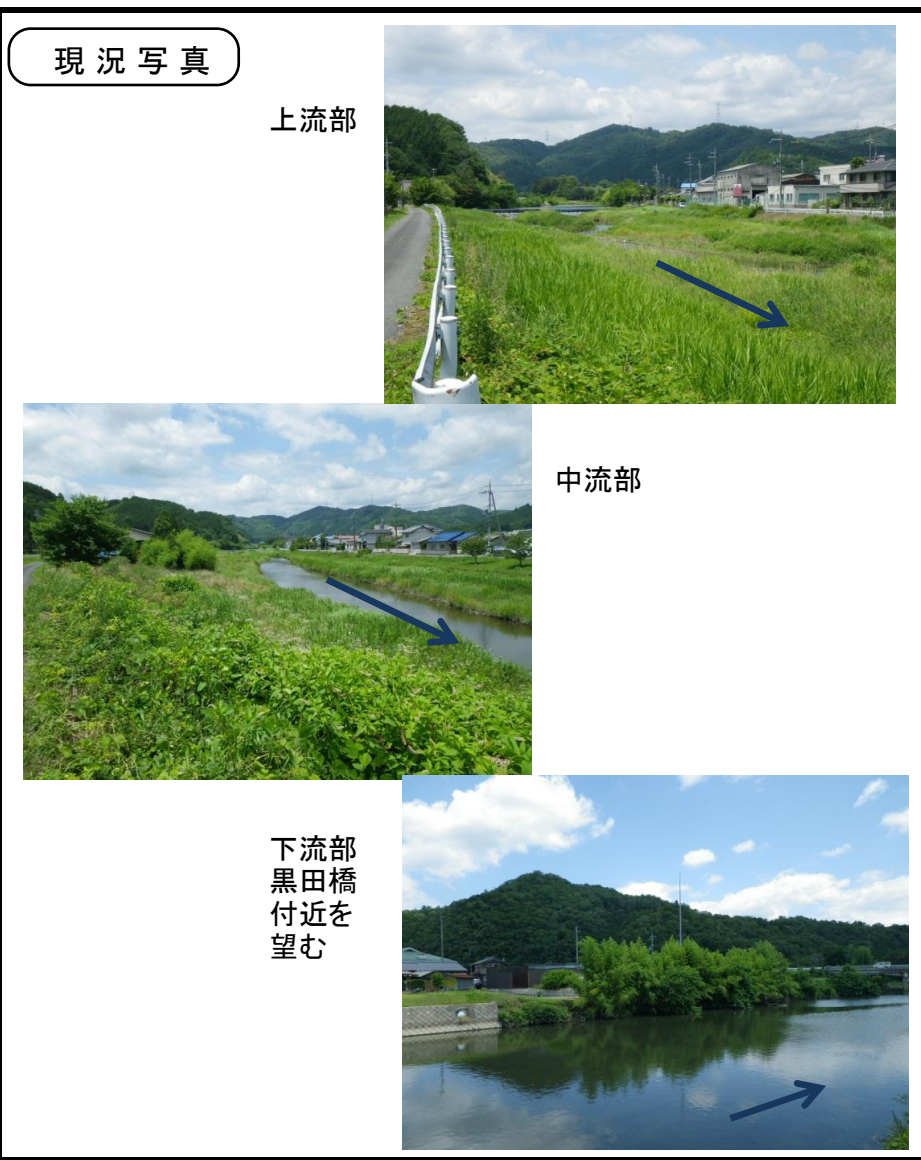
現在の状況
 上流部から中流部は、みお筋を除いて草が生い茂り土砂が堆積している。全体的に堆積度合いは低い。
 下流部での土砂堆積は見られない。

実施① (9月の台風18号の影響により、土砂が流失したため、実施しません。)

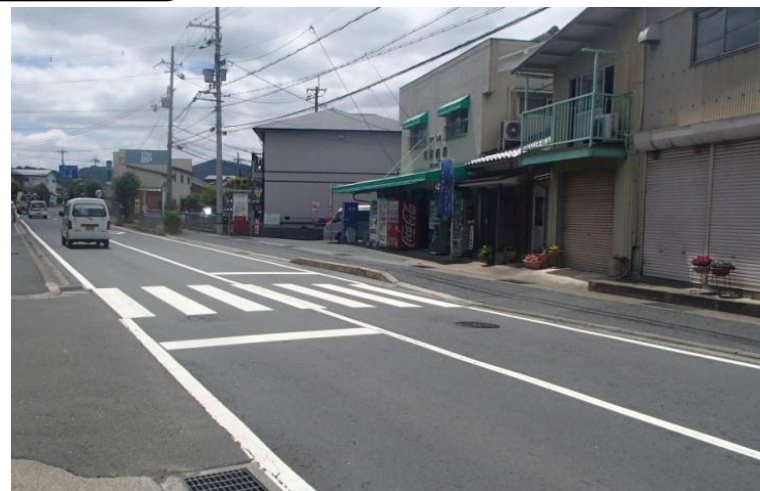
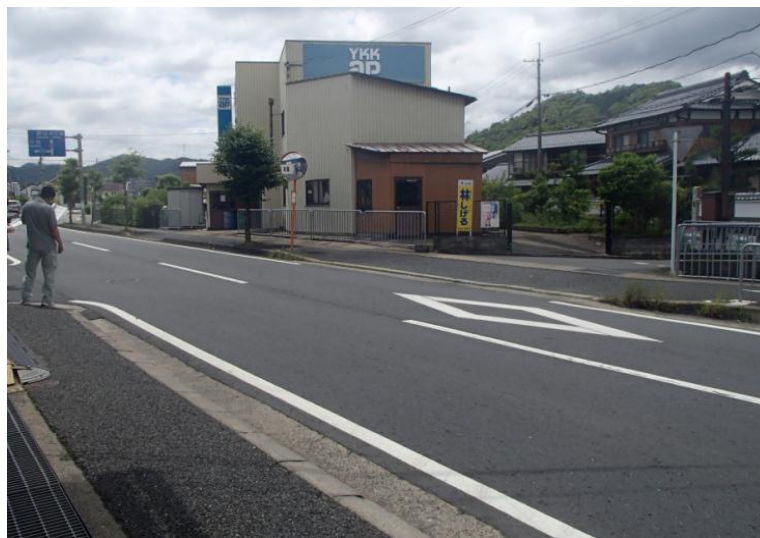
現況写真

施設名	国道477号
提案区分	安心・安全整備
提案箇所	南丹市園部町横田 (川勝商店~榎本建具店)
提案内容	横断歩道の移設及び警戒標識(電光板)の設置
現在の状況	カーブ区間に近接した横断歩道であり、視距の関係からも手前からの注意喚起が必要である。

実施① (縁石の切り下げと道路照明灯の設置)

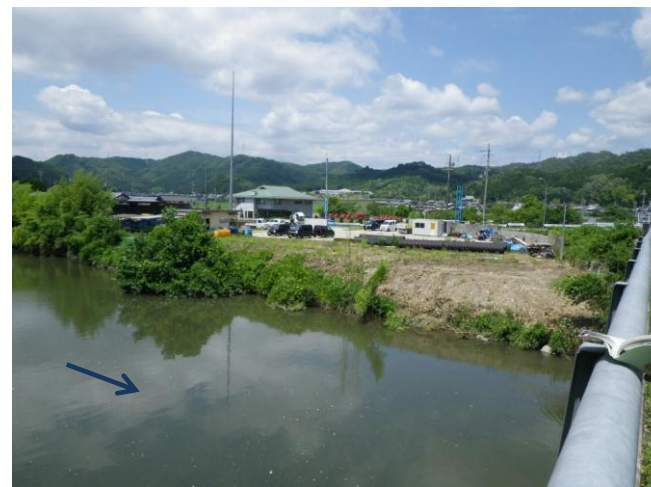
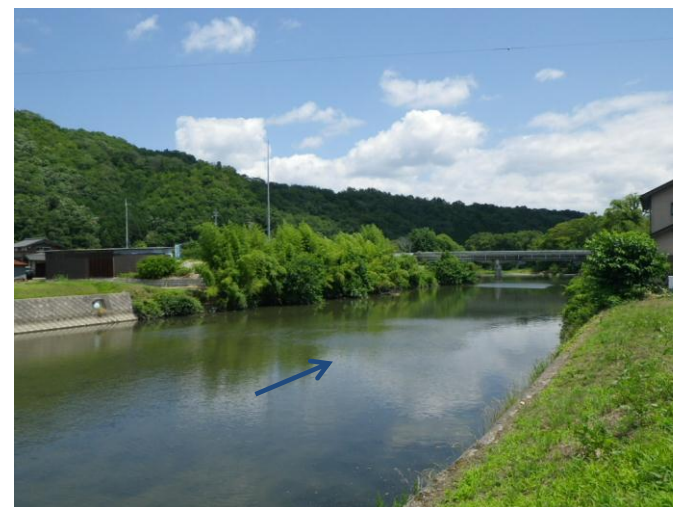
現況写真

施設名	園部川
提案区分	安心・安全整備
提案箇所	南丹市園部町黒田（黒田橋上流左岸約200m）
提案内容	護岸改修
現在の状況	護岸が整備されておらず、河川管理用通路も確保できていないが、法面も安定しており、取り立てて危険な状態ではない。

実施しない（特に、危険な状況にないため）

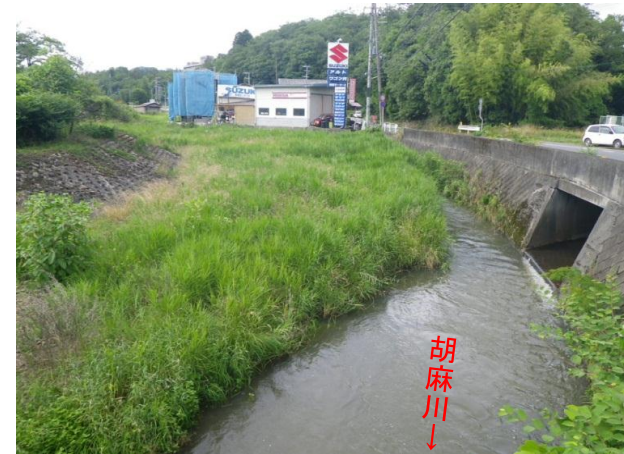
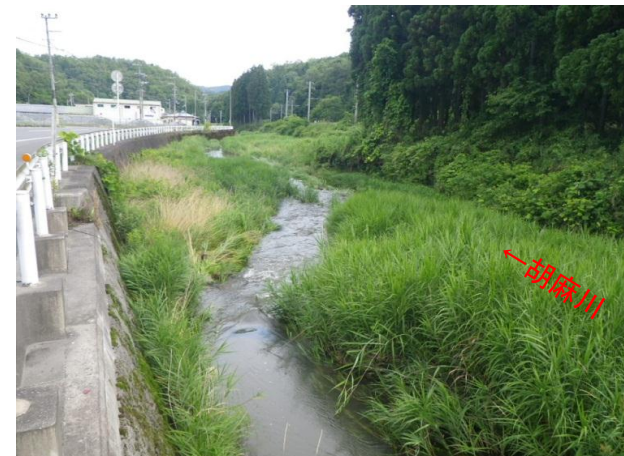
現況写真

施設名	胡麻川
提案区分	安心・安全整備
提案箇所	南丹市日吉町保野田 (明治鍼灸大学駅前~JA京都日吉支店前)
提案内容	土砂浚渫
現在の状況	土砂が堆積し、雑草が繁茂している。

実施② (洗堀区間では根固めを実施)

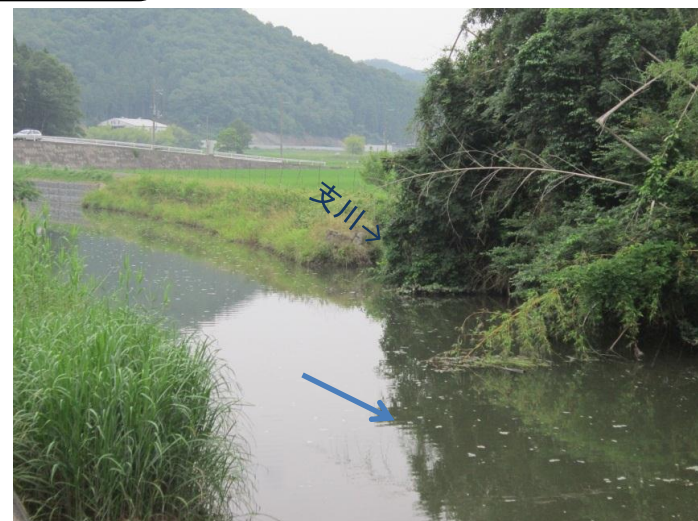
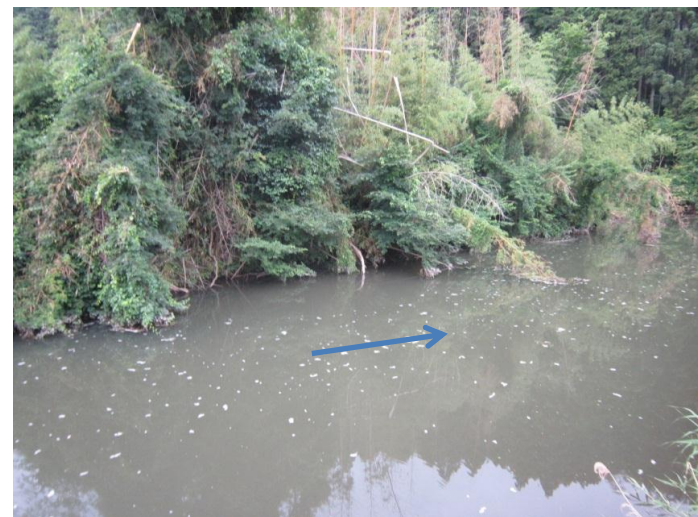
現況写真

施設名	本梅川
提案区分	安心・安全整備
提案箇所	南丹市園部町植生八乙女 (渡町橋下流の奈良ヶ谷川合流点より上下流50m左岸)
提案内容	(左岸)護岸改修及び護床工
現在の状況	H24で実施した府民公募の下流で、支川(奈良ヶ谷川)合流部までは深掘れあり。その下流の竹藪は現時点で治水上問題無い。

実施① (他事業で実施)

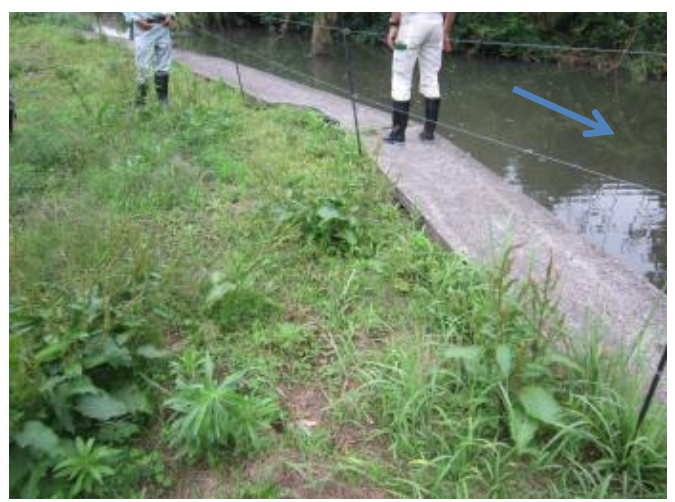
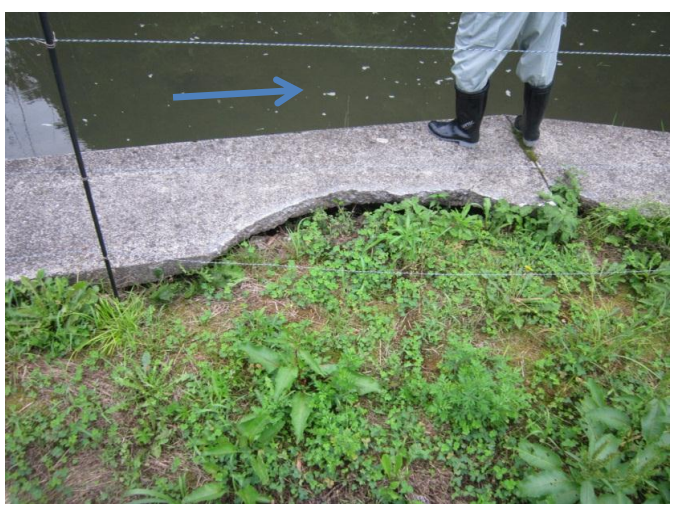
現況写真

施設名	本梅川
提案区分	安心・安全整備
提案箇所	南丹市園部町植生八乙女 (渡町橋下流の奈良ヶ谷川合流点より上下流50m右岸)
提案内容	(右岸)堤防補修及び護床工
現在の状況	H24で実施した府民公募の下流。51、197の右岸。護岸の変状や、基礎が浮いている等の河床の深掘れは生じていないが、護岸天端に割れや沈下等が見られる。

実施① (護岸補修のみ実施)

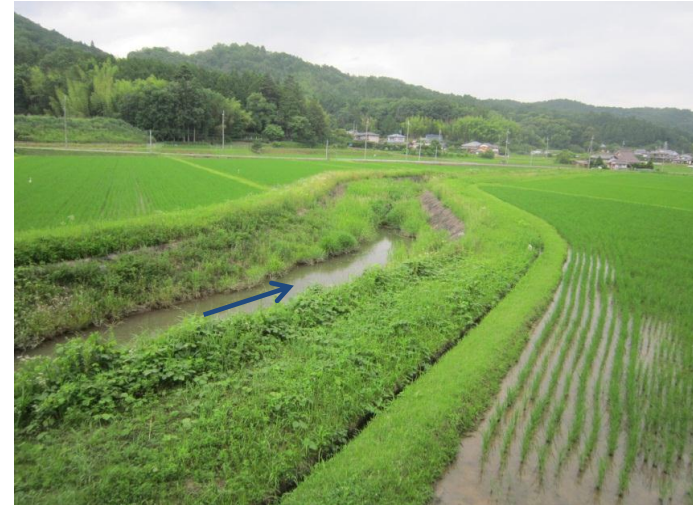
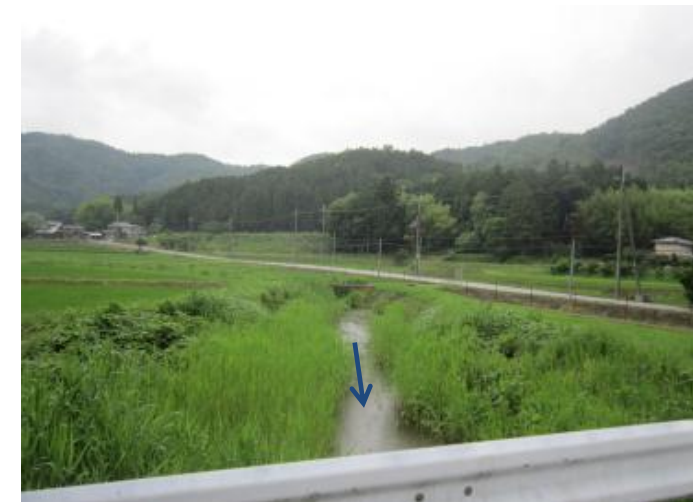
現況写真

施設名	半田川
提案区分	安心・安全整備
提案箇所	南丹市園部町口人(下口人石政橋~半田区一本杉バス停の橋まで約400m)
提案内容	土砂浚渫
現在の状況	上流部での土砂堆積は見られない。下流部(約200m)での土砂堆積が見られる。

実施①(下流部での堆積区間で実施)
