施設名	園部川
提案区分	安心・安全整備
提案箇所	南丹市園部町竹井(辻田左岸側)
提案内容	護岸修繕
現在の状況	張ブロックの間詰めコンクリート部が崩落し、連結部分が見える状態。左右岸とも同様の状況となっている。

施設名	園部川
提案区分	安心・安全整備
提案箇所	南丹市園部町竹井(篠田橋~下流約300m 右岸側)
提案内容	土砂浚渫
現在の状況	提案箇所上流部で土砂堆積が見られるが、十字ブロックの上は治水問題がある程度ではない。

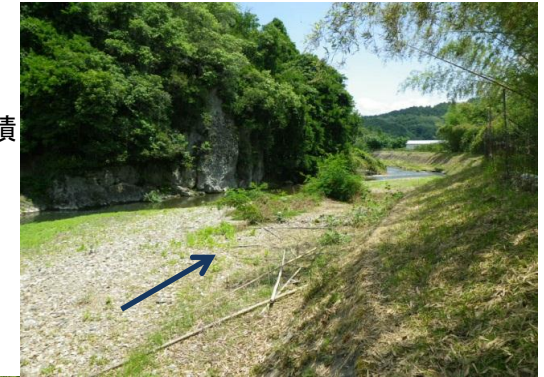
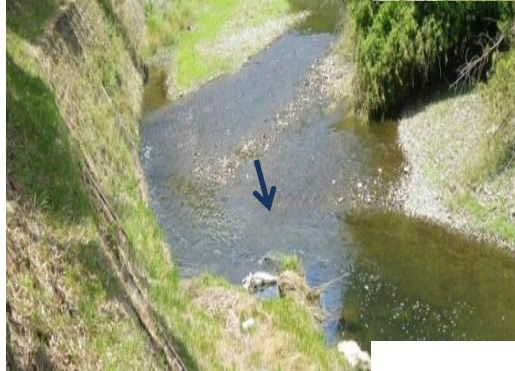
上流部の土砂堆積

実施① (上流部の堆積区間において実施)

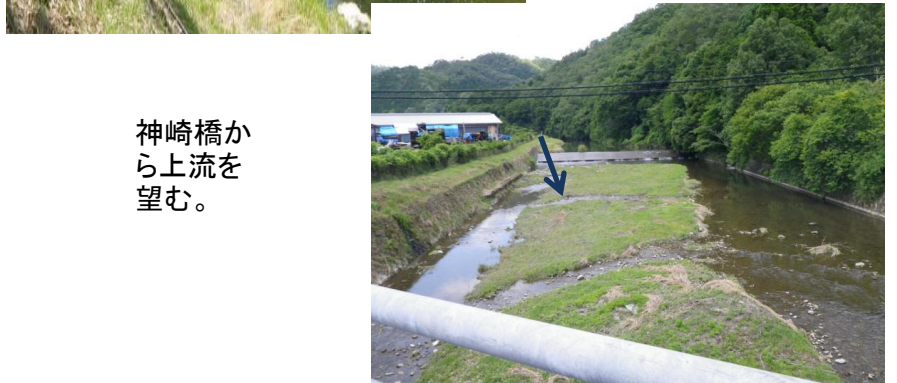
十字ブロックの上は堆積はない

神崎橋から上流を望む。

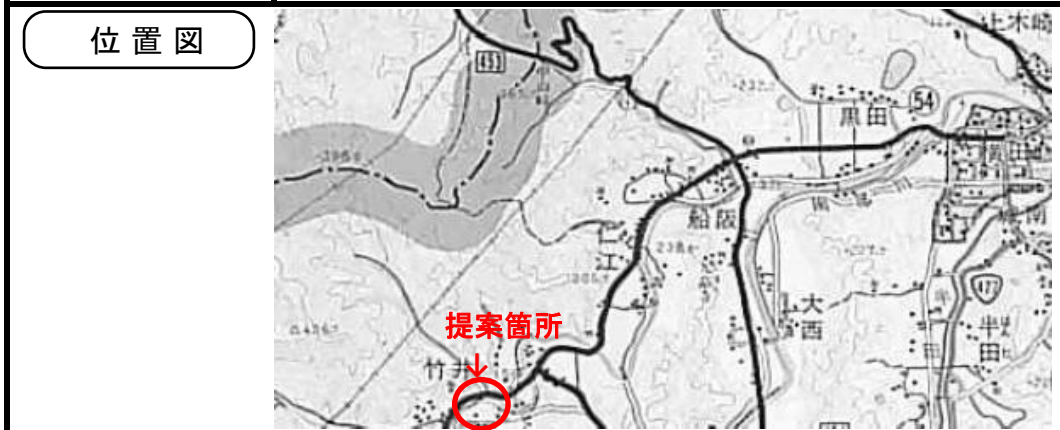
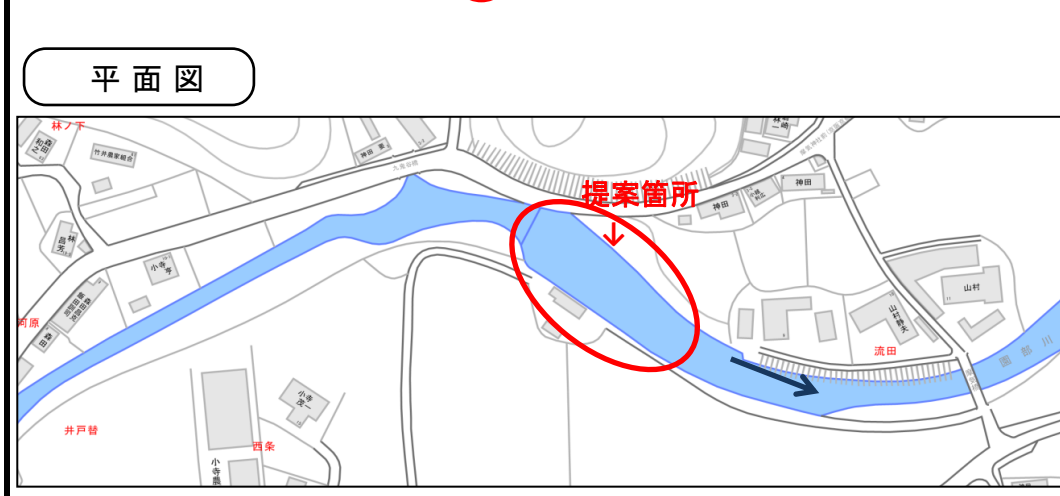
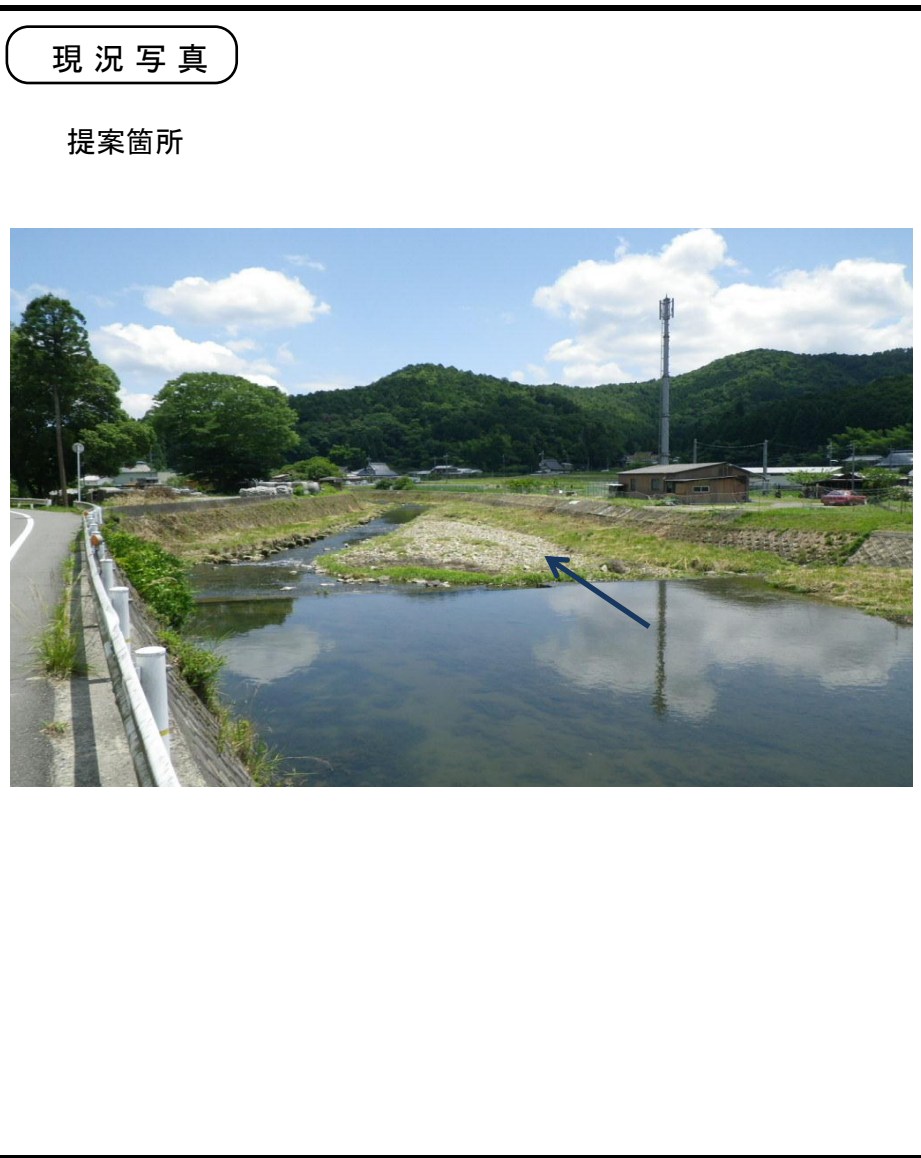
現在の状況 堰下流に土砂堆積が見られる。

実施①（堰下流部の堆積区間において実施）

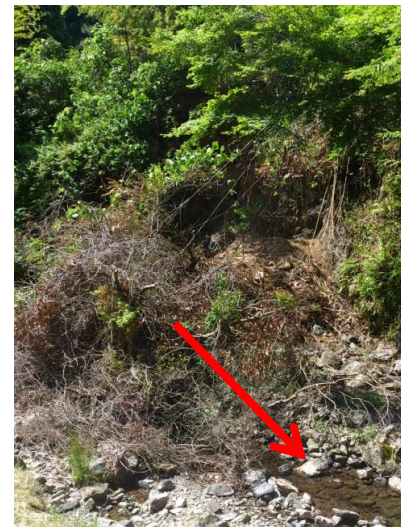
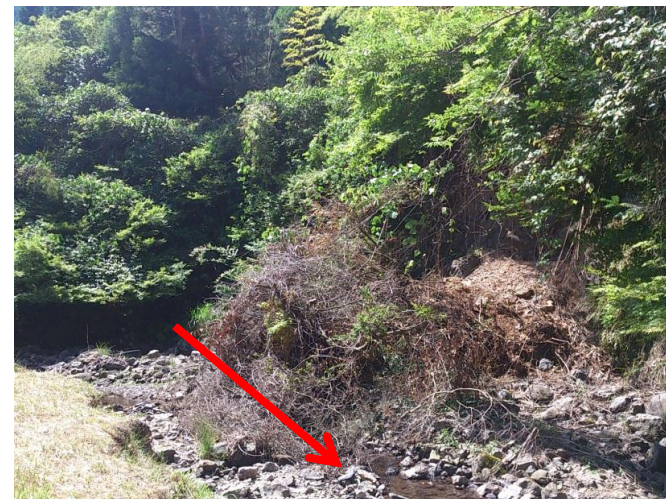
現況写真

施設名	中世木川
提案区分	安心・安全整備
提案箇所	南丹市日吉町中世木高岸(起点下流約300m左岸側、延長約50m)
提案内容	護岸改修及び土砂浚渫
現在の状況	天然河岸が浸食され、里道が一部崩壊している。

実施しない(河川管理者として危険な状況ではなく、里道管理者とも調整に時間を要するため)

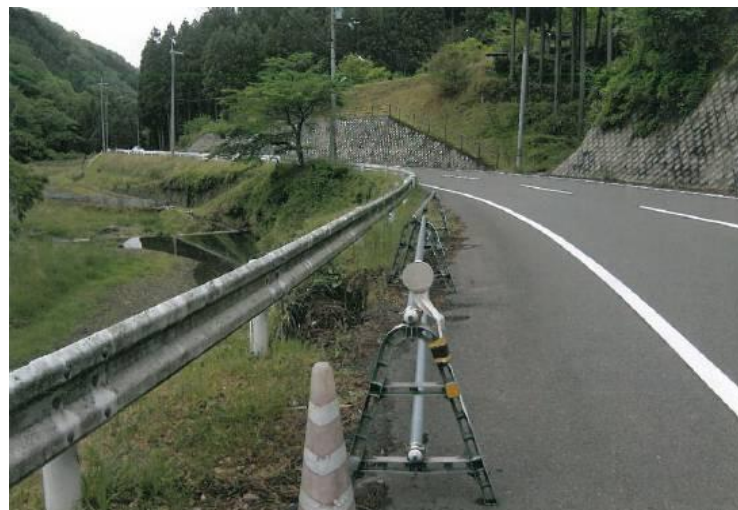
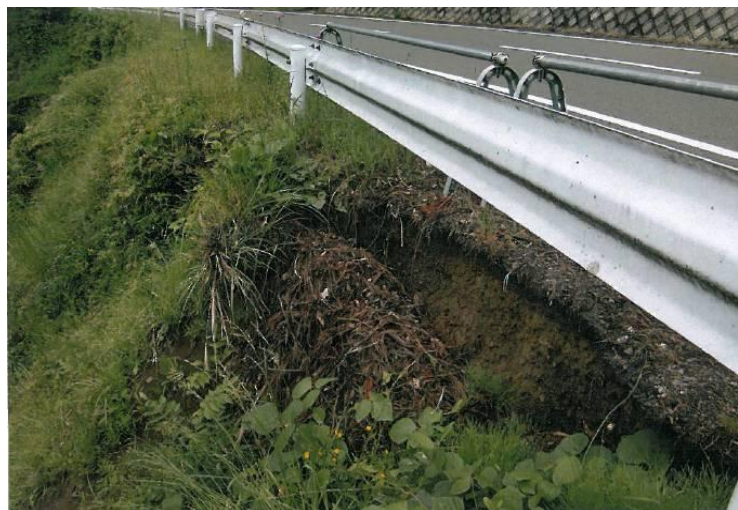
現況写真

施設名	中地日吉線
提案区分	安心・安全整備
提案箇所	南丹市日吉町中世木
提案内容	擁壁の設置
現在の状況	広い路肩であるが決壊しており修繕が必要。

実施②

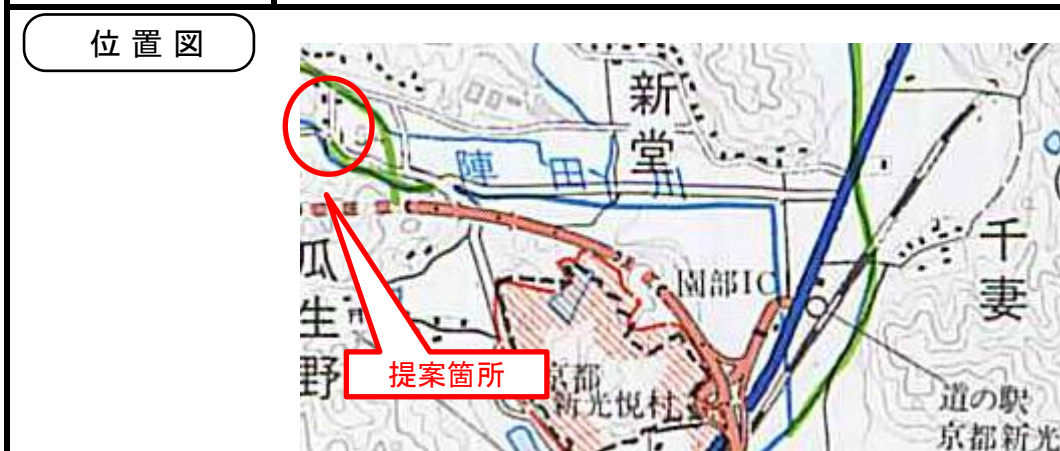
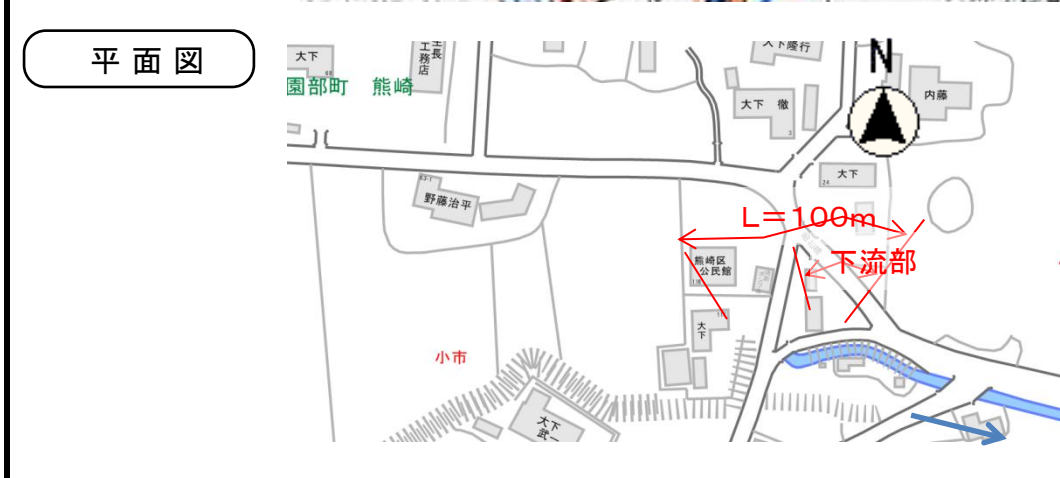
現況写真

施設名	陣田川
提案区分	安心・安全整備
提案箇所	南丹市園部町熊崎
提案内容	護岸改修
現在の状況	下流端付近約10m(既存護岸同士との間)の石積み部分において、石が抜けるなど洗掘傾向が見られる。

下流端にある護岸との間の石積みに河床洗掘

実施① (下流端の石積み部分で実施)

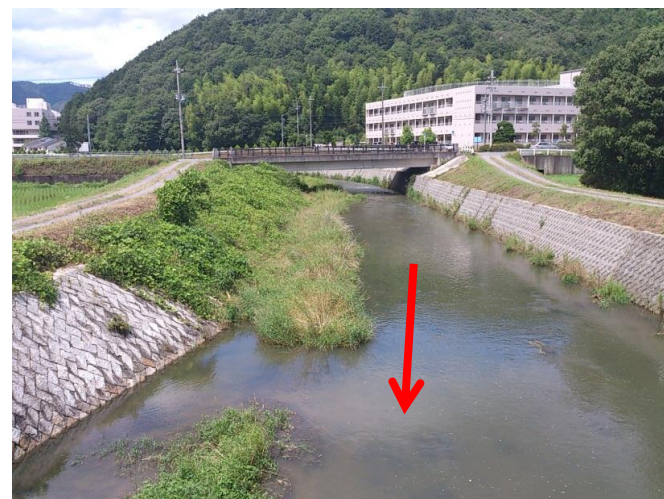
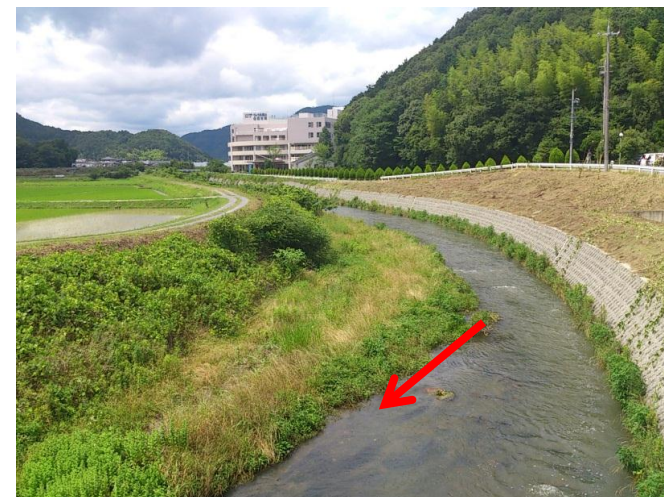
現況写真

施設名	官山川
提案区分	安心・安全整備
提案箇所	南丹市八木町西田（住吉大橋上流右岸管理用道路～圃場）
提案内容	護岸改修及び堤防舗装
現在の状況	護岸に草が繁茂し低木も生長している。

実施しない（河川管理上支障がないため）

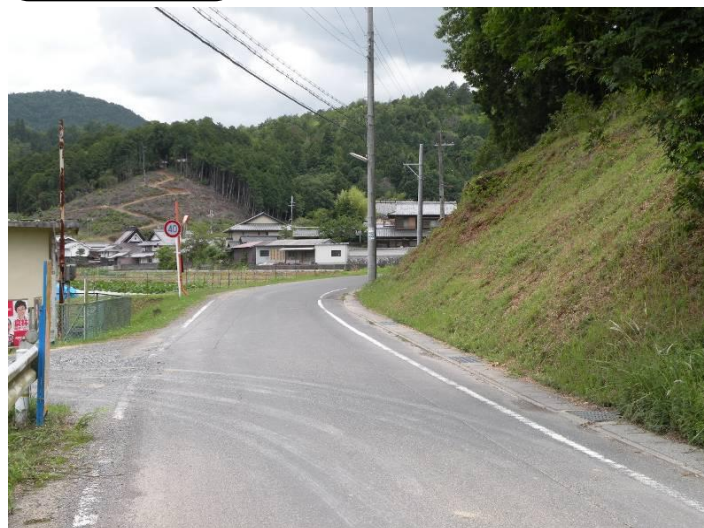
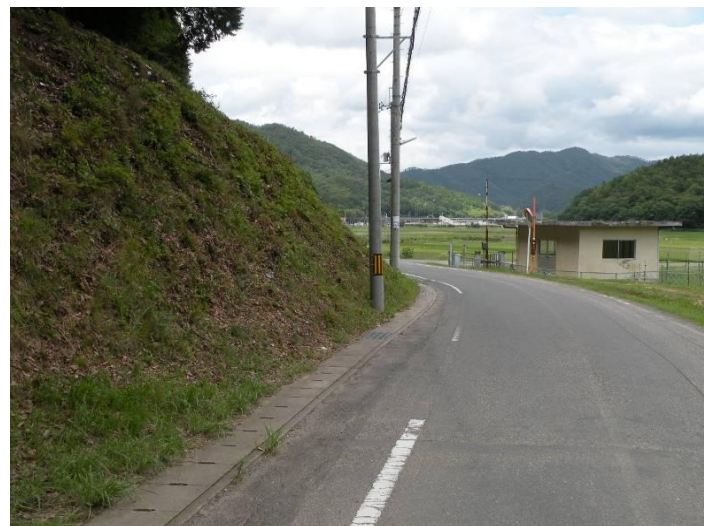
現況写真

施設名	竹井室河原線
提案区分	安心・安全整備
提案箇所	南丹市八木町池ノ内
提案内容	道路拡幅
現在の状況	幅員狭小でカーブの見通しも悪く危険である

実施しない（複数年を要する大規模な改修工事であるため）

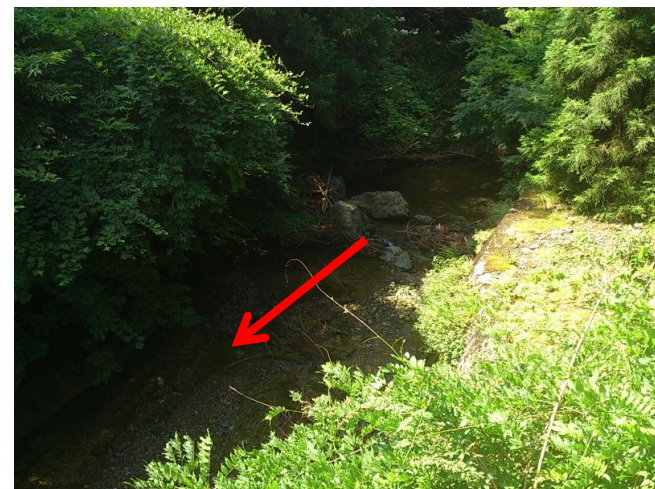
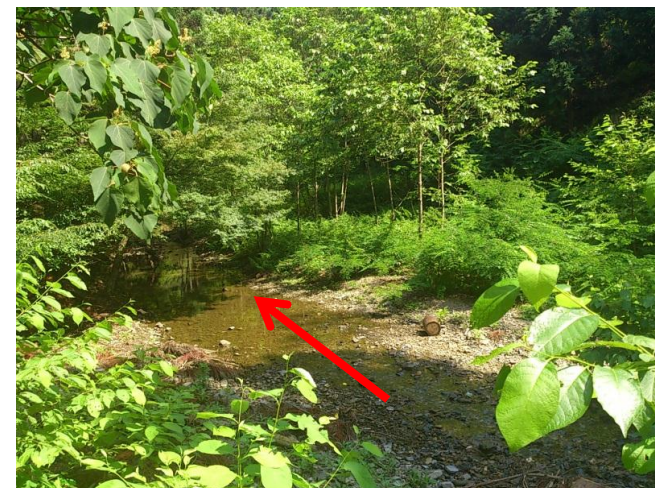
現況写真

施設名	海老谷川(砂防)
提案区分	安心・安全整備
提案箇所	南丹市日吉町四ッ谷 (砂防堰堤下流の流路工の未施工区間)
提案内容	土石の撤去及び流路工の整備
現在の状況	流路工の未整備箇所はあるが、土砂の堆積はあまり見られない。

審査結果	実施しない (早期対応の必要性はない。経過観察を続ける)
------	------------------------------

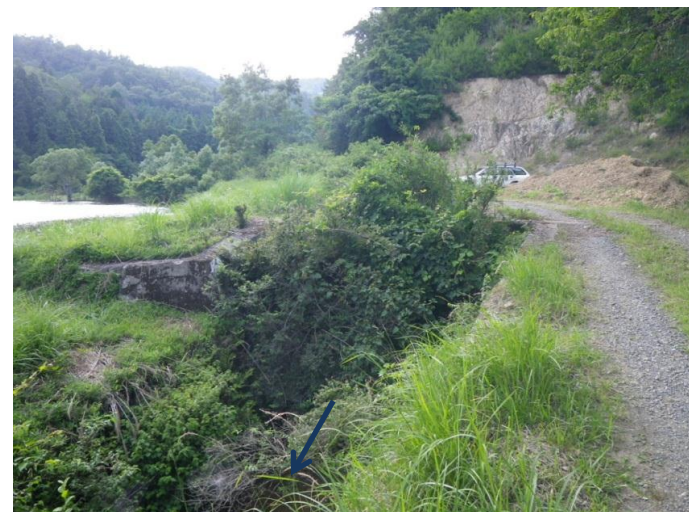
①

施設名	横尾川(砂防)
提案区分	安心・安全整備
提案箇所	園部町船岡横尾川(横尾池上流域)
提案内容	雑木の伐採及び土砂浚渫
現在の状況	河床に草が生い茂っており、一部樹木が生えている。 土砂の堆積具合は低い。

実施① (土砂浚渫については、堆積量が多い箇所のみ実施)
