府民公募型整備事業(府民提案型)

施設名	本梅川
提案区分	安心・安全整備
提案箇所	南丹市園部町若森～南大谷
提案内容	堤防の嵩上げ及び土砂浚渫

施設名	国道477号
提案区分	景観整備
提案箇所	南丹市園部町口人 石政橋(いしまさばし)
提案内容	高欄の再塗装

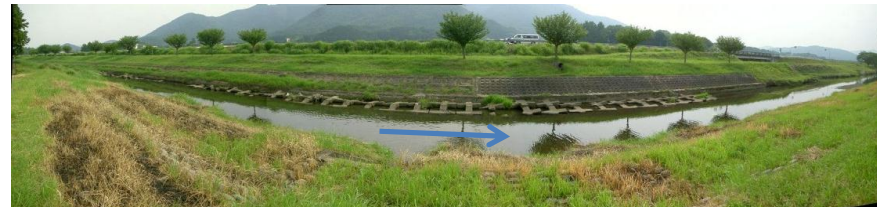
現在の状況
土砂の堆積は治水上支障になるほどではない。堤防が山付けになっている部分は低いが、その他は旧橋の名残で一部天端高に差異が見られるが、左岸支川の音羽川とも整合している。

河床堆積は無い

実施しない(早期対応の必要性はない。経過観察を続ける。)

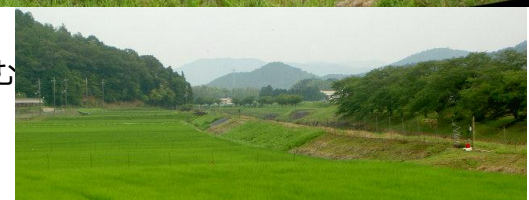
堤防を下流から望む

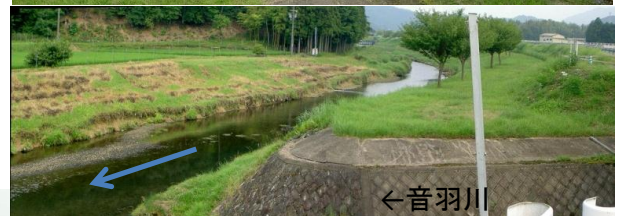
旧橋撤去部での天端高の差異

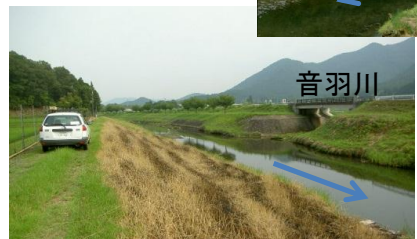
音羽川の天端と堤防天端は整合(その上流は低い)

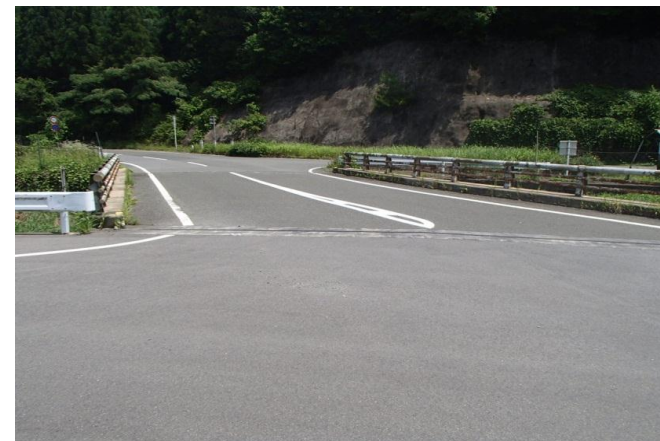
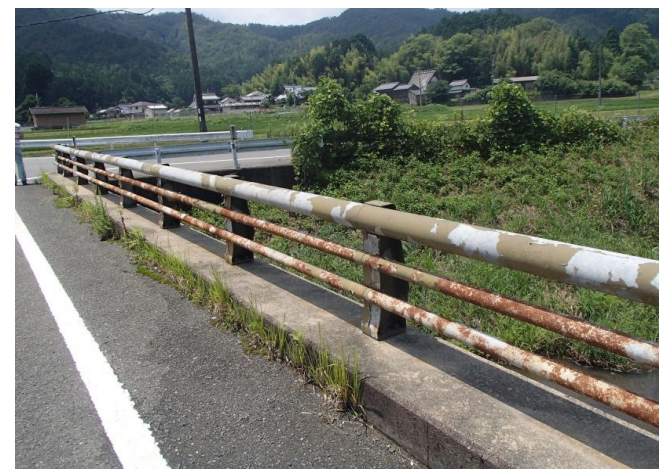
現在の状況	高欄自体の劣化がかなり進んでいる。 (高欄高H=1.0m(地覆0.25+高欄0.75))
-------	---

実施① (高欄取替を実施)

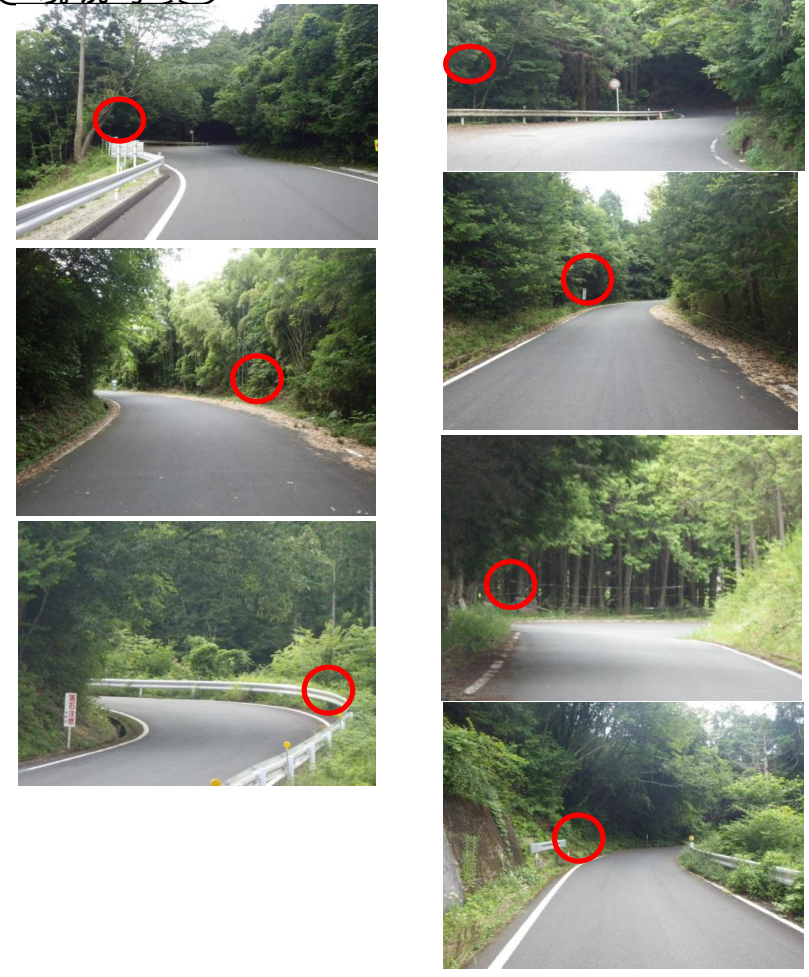
現在の状況	道路幅が1.5車線程度の山間部で対向車両の確認が遅れると事故発生の恐れがある。
-------	---

実施①

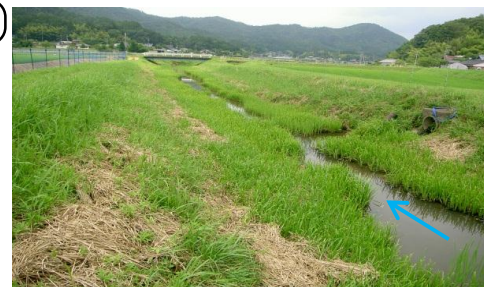
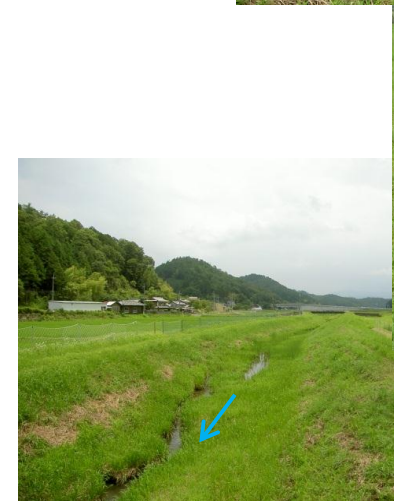
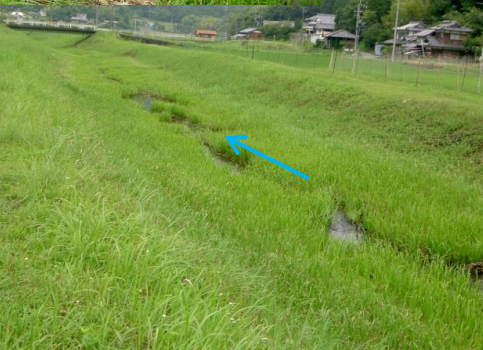
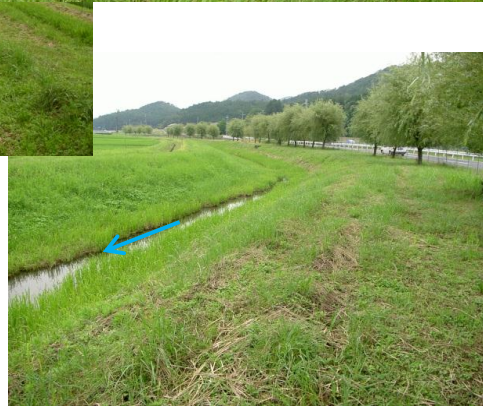
現在の状況	土砂の堆積が見られる。
-------	-------------

実施しない（早期対応の必要性はない。経過観察を続ける。）

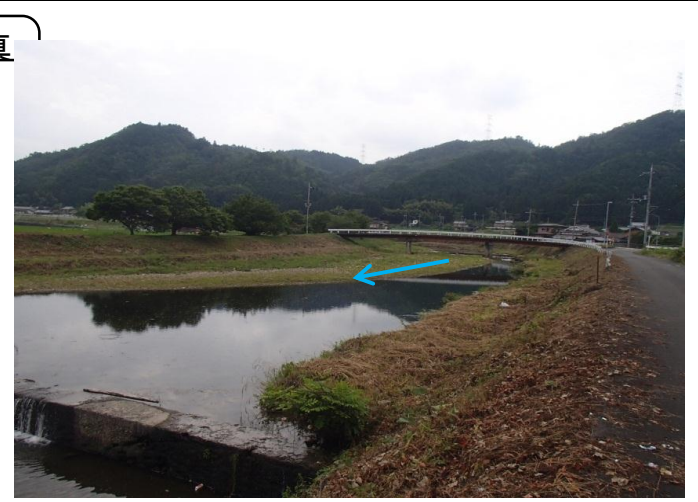
施設名	園部川
提案区分	安心・安全整備
提案箇所	南丹市園部町仁江大木 木畑橋上下流
提案内容	土砂浚渫
現在の状況	土砂の堆積は見られる。

橋の下流

実施しない（早期対応の必要性はない。経過観察を続ける。）

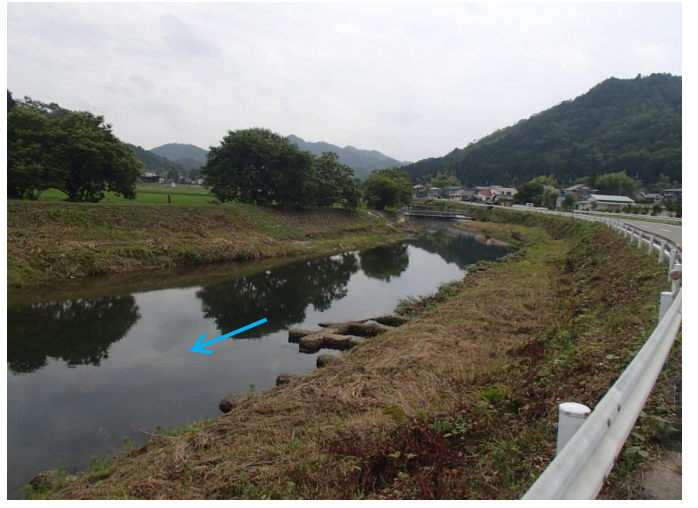
橋より上流

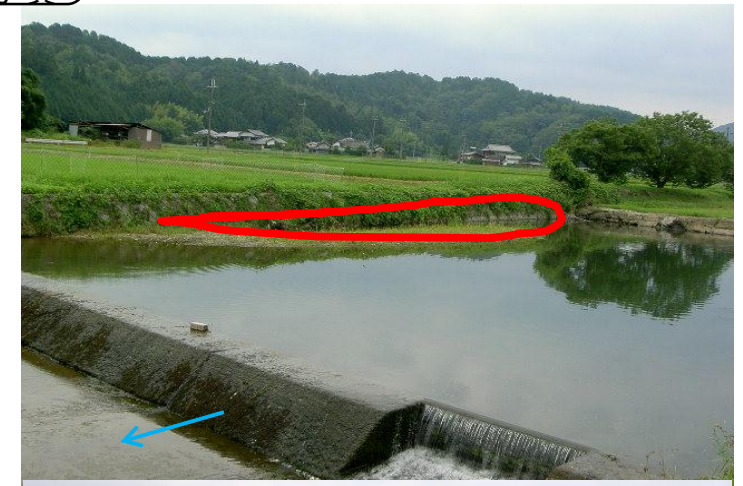
要望箇所

現在の状況	多段落差の間の土砂堆積。 右岸堤防も低い。 なお、要望箇所の下流で河床洗掘が見られる。
-------	---

実施しない（早期対応の必要性はない。経過観測を続ける。）

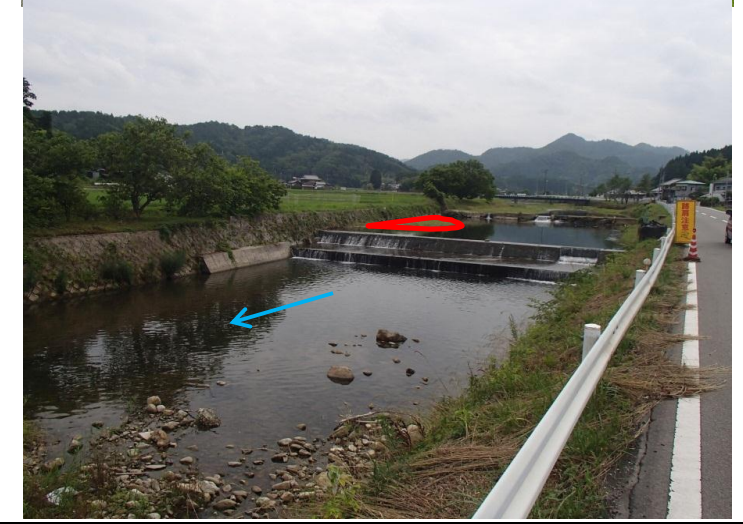
要望箇所
下流での
河床洗掘

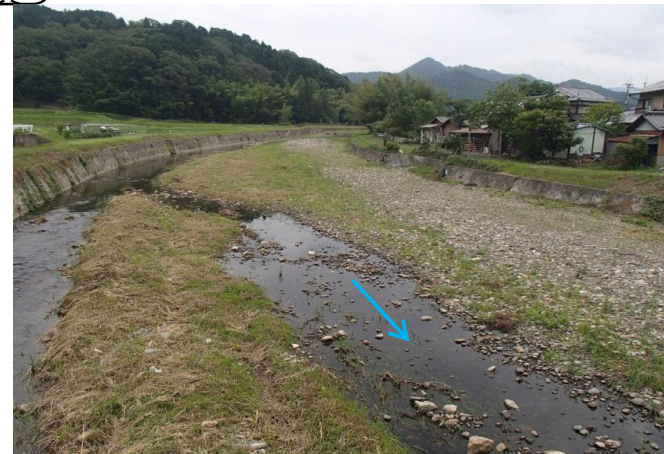
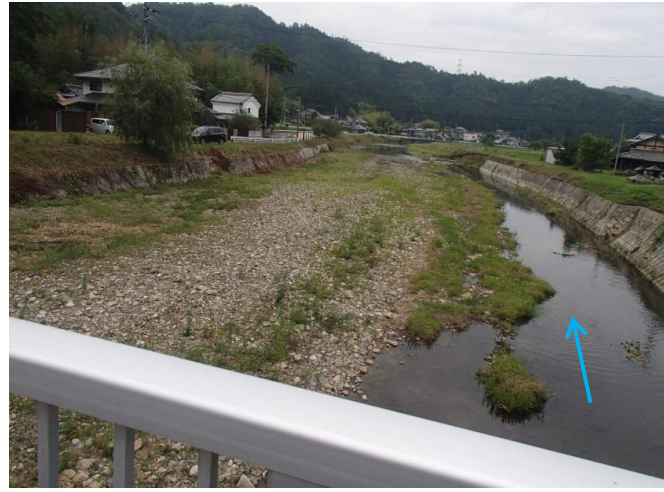
現在の状況	坂田橋上下流の土砂堆積 河積を阻害している状況
-------	----------------------------

実施②

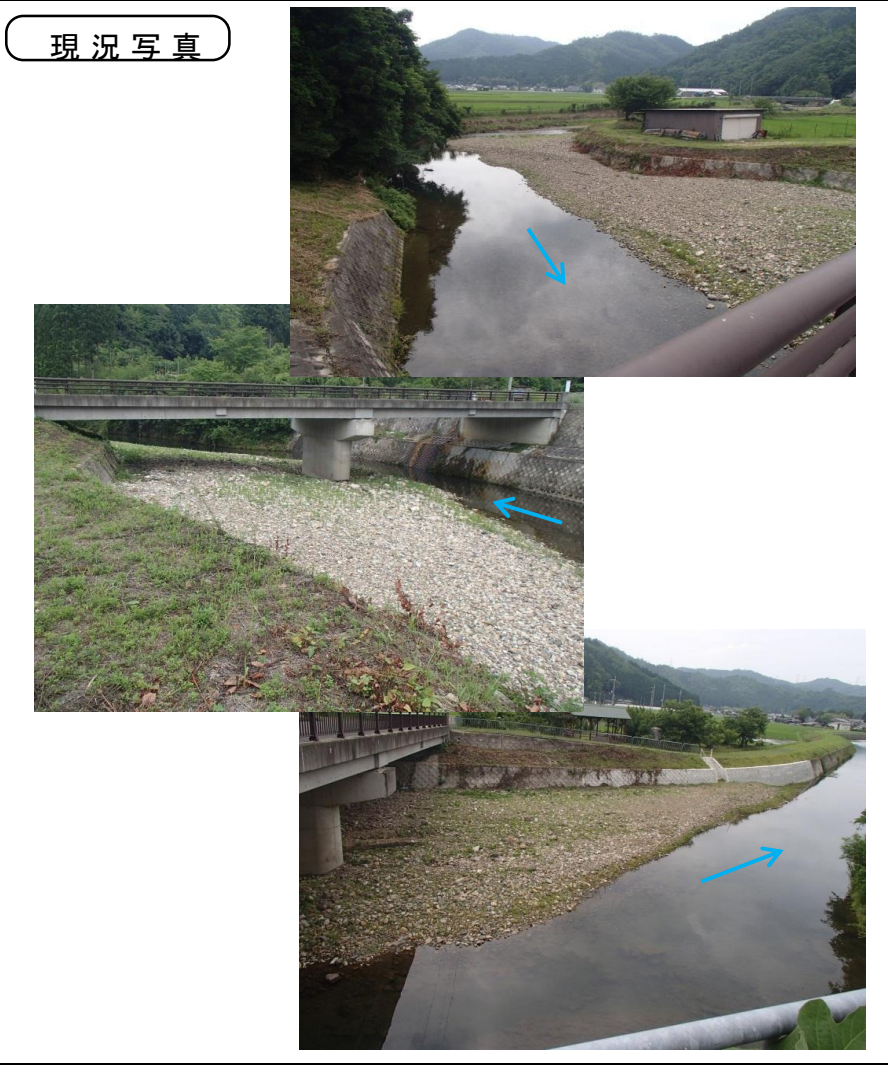
現在の状況	土砂が堆積している。 河積を阻害している。
-------	--------------------------

実施②

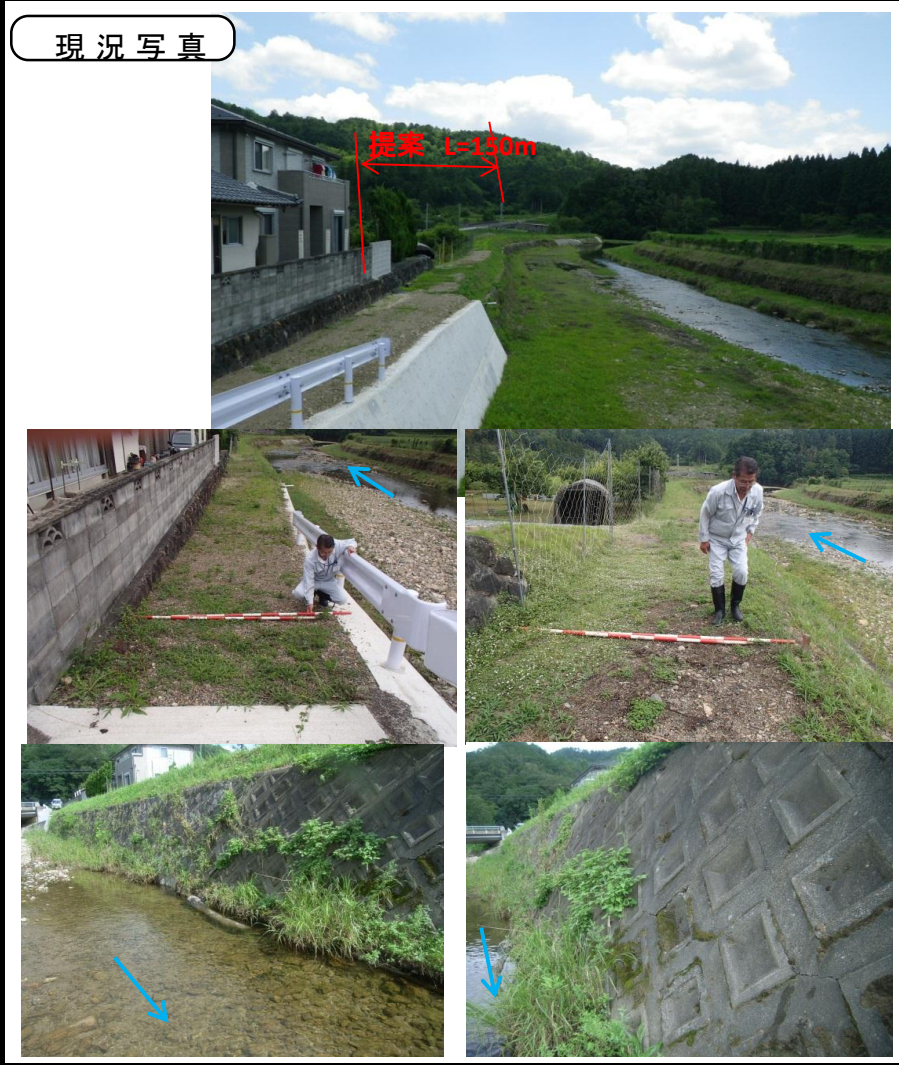
現在の状況	通路が確保された箇所(H24 府民公募)の下流。 管理用通路そのものは確保されている。 なお、既存護岸の一部で損傷が見られる。
-------	---

実施② (護岸の損傷が見られる区間のみ実施)
