丹後地域（太鼓山周辺）における新たな風力発電事業の実施について

京都府環境部公営企画課

京都府太鼓山風力発電所3号機ナセル落下事故に関する報告書(概要版)

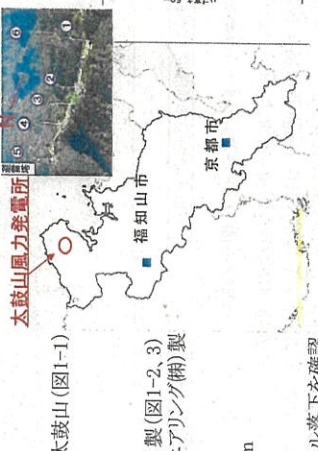
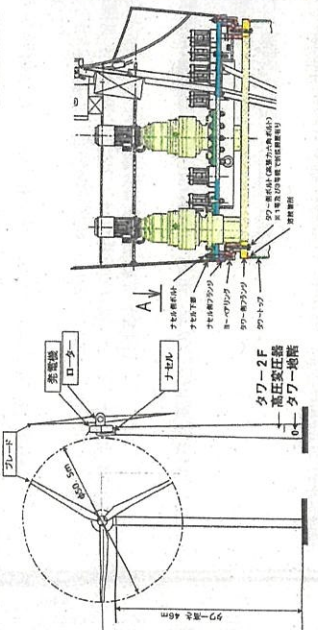
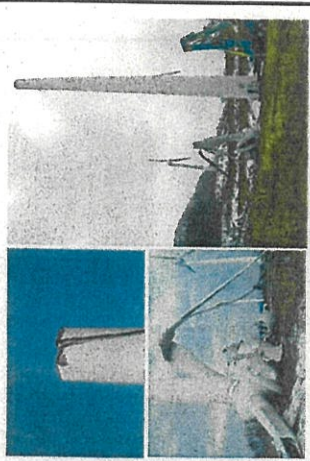
- 日時 : 3月12日19:32に運転停止(推定)
- 3月13日9:42 現地に3号機ナセル落下を確認
- 状況 : タワーの風車接続フランジ下でタワーが破断し、ナセル/ブレードが地上へ落下(写真1-1)

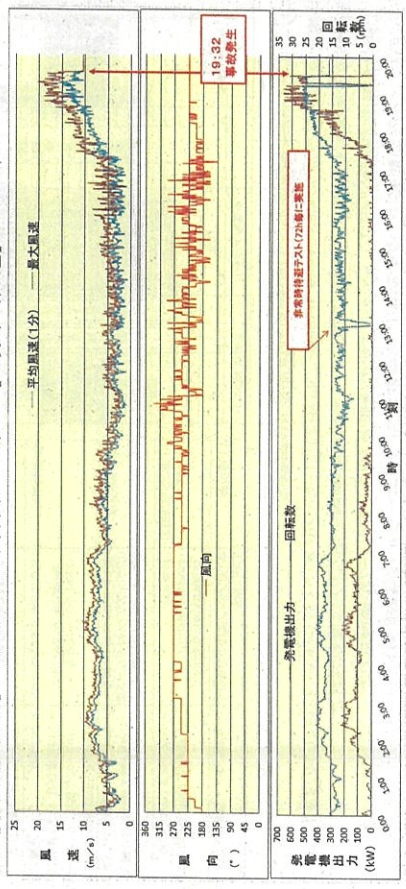
- 事故が発生した3月12日の3号機の風況観測データから、事故発生前は概ねa南西の風、最大風速15~20m/s、1分間平均風速約11~15m/sで推移していた。
- 3号機の風況データ及び運転状況を図2-1、図2-2に示す。
- 事故発生前(3月12日19:32)の3号風車での風速観測データ
【風向】 SW(南西) (1分間データ) 【10分平均風速】 10.9m/s
【最大瞬間風速】 14.5m/s (1分間データ)

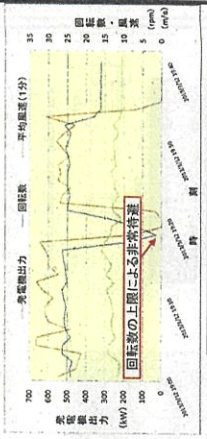
- 事故発生前の運転状態は、19時頃から概ね回転数25rpmで推移し、発電機出力は430kW~660kWの出力が得られていた。
- 事故発生直前の状況:
【回転数】 25.7rpm (1分間データ)
【発電出力】 614kW (1分間データ)

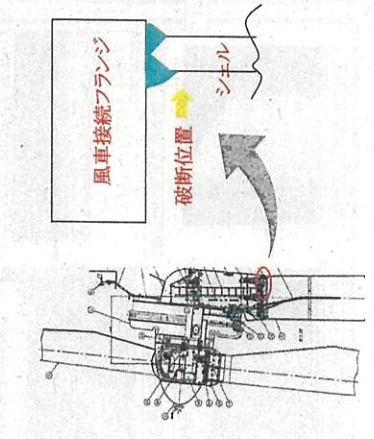
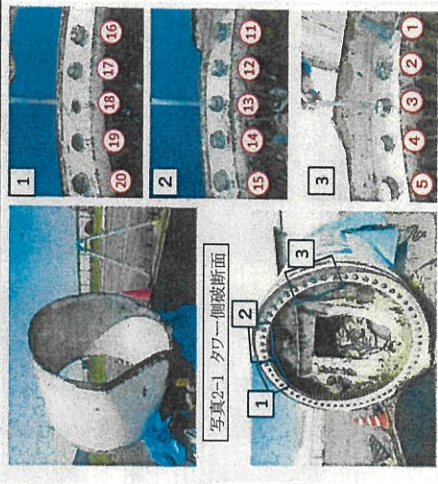
- タワーの損傷状態は、タワートップとフランジ溶接部付近で破断しており、特に主風向の反対に位置する北から東の位置でタワートップの風車接続フランジとシェル(タワー母材)の間の溶接止端部付近で破断している。
- タワーの破断位置を図2-3に示す。また、タワー破断状況を写真2-1~3に示す。

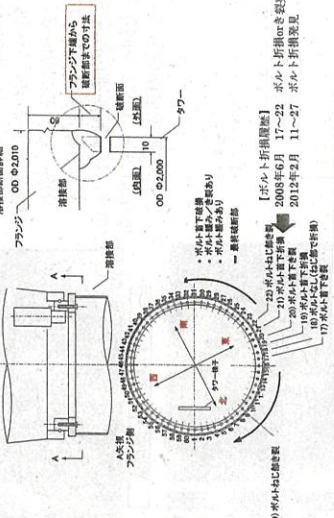
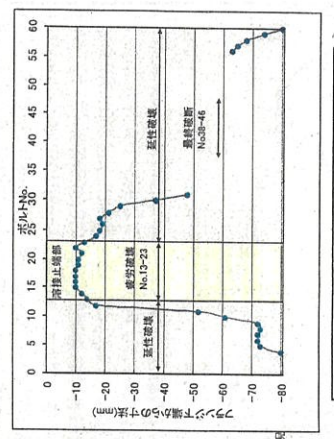
- 破断面の円周方向の状況を確認した結果、図2-4に示すとおり、ボルトNo13~23の範囲で、き裂はフランジ下端が最も近く、溶接止端部と一致したところで発生したことが確認されている。また、ほぼ同じ範囲において、ボルトの緩みや折損が確認されている。
- このことから、ボルトNo13~23の範囲でまず疲労き裂が進み、その後、疲労破断から延性破断に変化して円周方向に進展し、最終にナセル/ブレードが落下したと推定される。

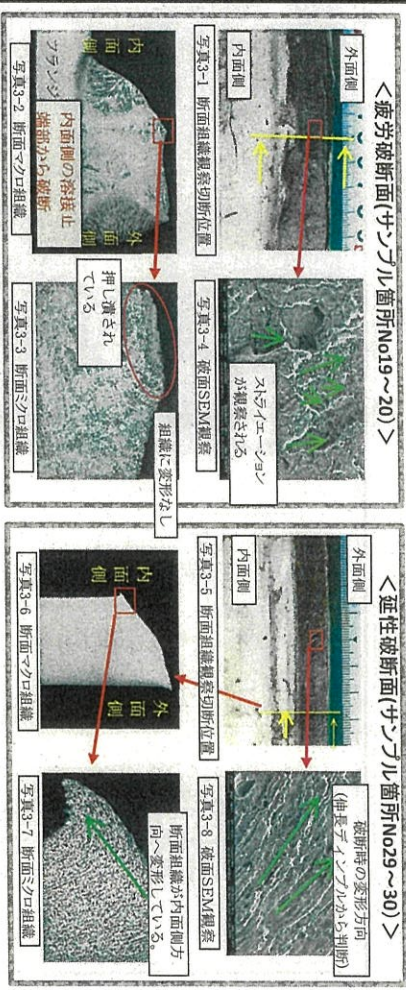
- ① 応力集中部である内面側の溶接止端部からき裂が発生し破面組織に変形が無く、破断している。(写真3-1参照) また、き裂発生後、応力の変動により破断面が繰り返し開閉して押し潰された痕がある。(写真3-3参照)
- ② SEM観察により、疲労破面に特徴的なスライエーションが観察される。(写真3-4参照)

- ① 破断面の歪みが認められる。(写真3-7参照)
- ② 破断時の歪み方向が、伸長スライエーションにて確認できる。(写真3-8参照)

【調査結果】
・破断面のSEM観察等から、タワートップの溶接止端部内面側にき裂が発生し、その後、疲労破断から延性破断に変化して円周方向に進展した後に、最終的に全周破断に至ったものと考えられる。

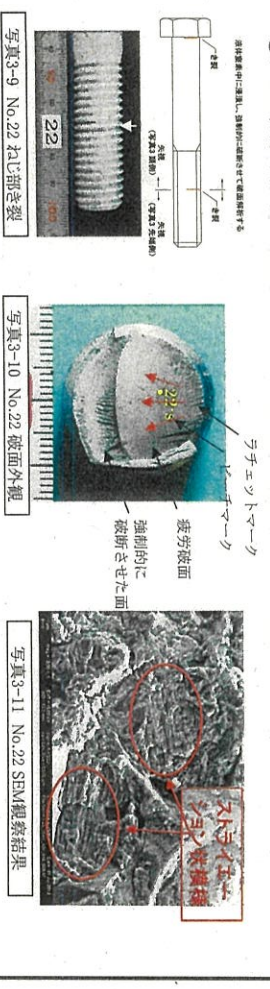
・3号機のタワートップボルトNo.19(首下折損)、No.9(ねじ)、No.20(首下)およびNo.22(ねじ)の4本について破面観察を実施した結果、次のことにより、いずれも疲労破断であることが確認された。

- ① 疲労破面に特徴的なラチエットマークの段差及びヒビークが確認された。
- ② SEMによる破面観察で、疲労破面に特徴的なスライエーションが確認された。
- ③ ねじの谷部や首下の応力集中部を起点とし、疲労き裂が段階的に進展したと推定される。

・今回の結果から、トルクエック及びハイパークによる目視点検は、緩みは確認できるが、ボルトにき裂が発生している場合、現行のマニュアルによる定期点検では異常が発見できない場合があることがわかった。

タワートップボルトの折損等を事故前の定期点検において未然に発見することができなかったことが、今回の事故原因であることから、タワートップボルトのき裂を早期に発見するための定期的な超音波探傷試験及びタワートップボルトの健全性を担保するためのボルト交換とした再発防止策を策定した。この再発防止対策は、保安規程に定める電気工作物の巡視・点検及び測定に関する実施要項に組み入れて実施することとする。今後引き続き、タワートップボルト折損防止対策の検証を行うとともに、風力発電所の安全運転に努める。

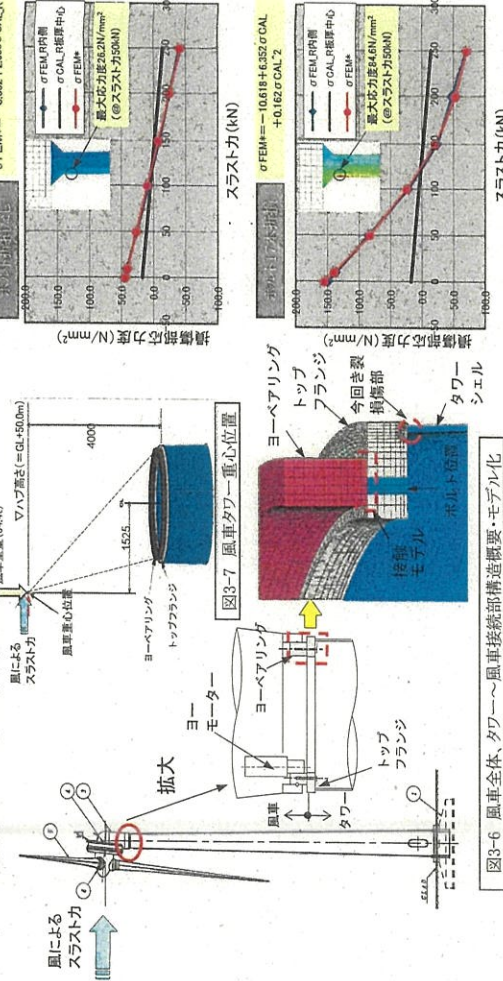
図3-6 風車全体、タワー～風車接続部構造概要・モデル化

・ボルト折損時のタワートップ溶接部への影響を明らかにするため、FEM解析を実施した。その結果、ローター側に重心位置があり、その対面のタワートップボルトには引張応力が作用しており、そのボルトの折損によりタワートップ溶接部内側の引張応力は、著しく増大することを確認した。この応力集中により疲労が蓄積しタワーの破断に至ったものと推測される。

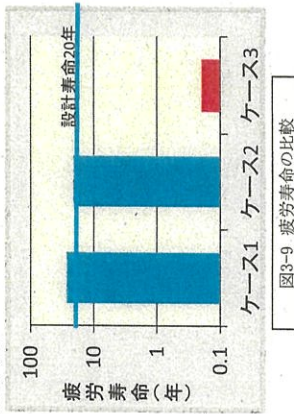
図3-9 疲労寿命の比較

- ・ IECの標準乱流モデルにより評価された風車タワー溶接部の疲労寿命は設計疲労寿命の20年より長く、現地の風の乱れを考慮しても、設計寿命内に風車タワー溶接部が疲労損傷に至らなかった。
- ・ 一方、ボルトが折損した場合には、応力集中によりタワー損傷部に過大な応力が発生し、その結果、タワー損傷部の疲労寿命はボルト正常時の100分の1程度に短くなった。
- ・ ボルト折損時におけるタワー損傷部の疲労寿命は、ボルト折損の期間とほぼ一致したことから、当該事故風車のタワーの損傷はボルトの折損により引き起こされたことと推定された。

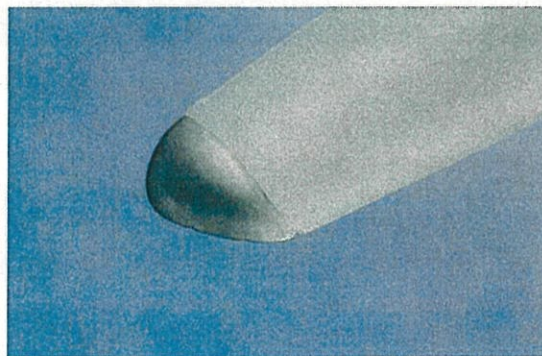
付図 3-3 1号機の新型ブレード(先端をアルミブロックとした)

できるわけではなく、毎年落雷により何らかの被害が発生している。また、耐雷ブレードを採用した1号機については、交換以降は運転に支障が出るようなブレードの被害は1件も発生しておらず、十分な効果が現れているようである。

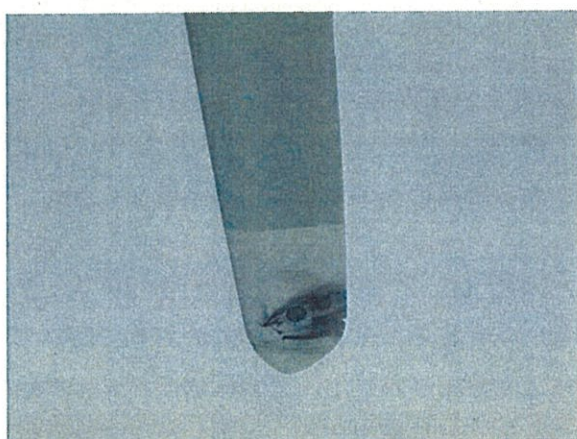
号機	運転の可否(a)	送電の可否(b)	被害状況	左記の原因	落雷電流の状況 (落雷カウンタにて測定)
開閉所	×	×	遠方監視装置通信制御機器損傷 1式 不良ユニット数 不明	落雷や誘導雷の影響で大電流が弱電回路に流れ込み損傷したと思われる。	—————
1号機	×	×	IGBTユニット損傷 3台 コンデンサユニットフューズ溶断 1個	落雷や誘導雷の影響で大電流が弱電回路に流れ込み損傷したと思われる。	12/20 22:26:13 +45kA
2号機	×	×	ブレード損傷(#3 No5364) 1枚 IGBTユニット損傷 4台 コンデンサユニットフューズ溶断 4個	落雷や誘導雷の影響で大電流がブレード及び弱電回路に流れ込み損傷したと思われる。	12/21 00:22:43 +81kA (同所で計測された最大値を記録)
5号機	×	×	IGBTユニット損傷 2台 コンデンサユニットフューズ溶断 1個	落雷や誘導雷の影響で大電流が弱電回路に流れ込み損傷したと思われる。	落雷カウンタは落雷無し、避雷鉄塔のカウンタ 12/20 22:32 ~ 12/21 0:08この間、8回落雷あり：最大95.3kA
6号機	×	×	ブレード損傷(#3 No6132) 1枚 IGBTユニット損傷 3台 コンデンサユニットフューズ溶断 2個	落雷や誘導雷の影響で大電流が弱電回路に流れ込み損傷したと思われる。	12/21 00:04:26 +6kA 00:25:26+20kA

(a) 2号機ブレード被害

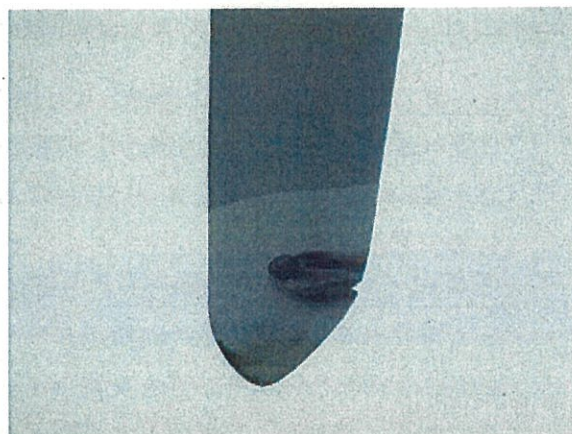
(b) 6号機ブレード被害
