由良川水系・二級水系河川整備計画検討委員会 第19回資料 (平成25年台風18号の出水状況について)

平成26年3月18日
京都府

1. 平成25年台風18号の気象概要①（気象状況）

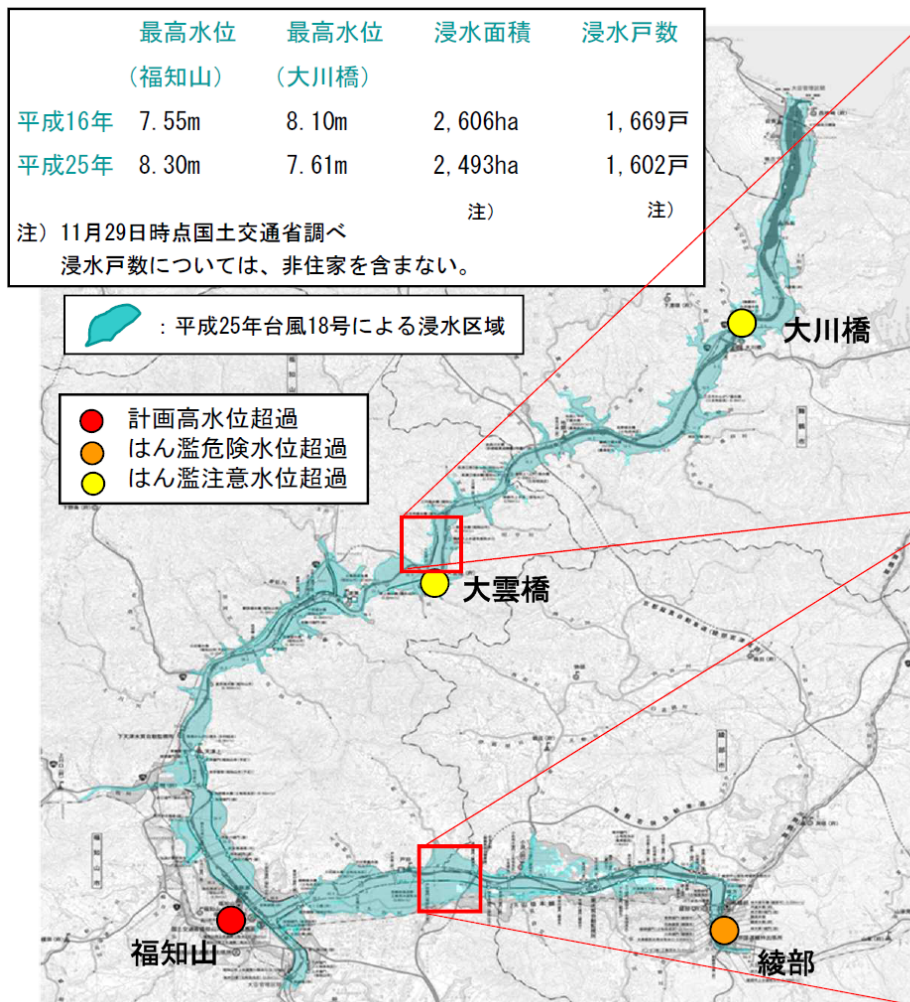
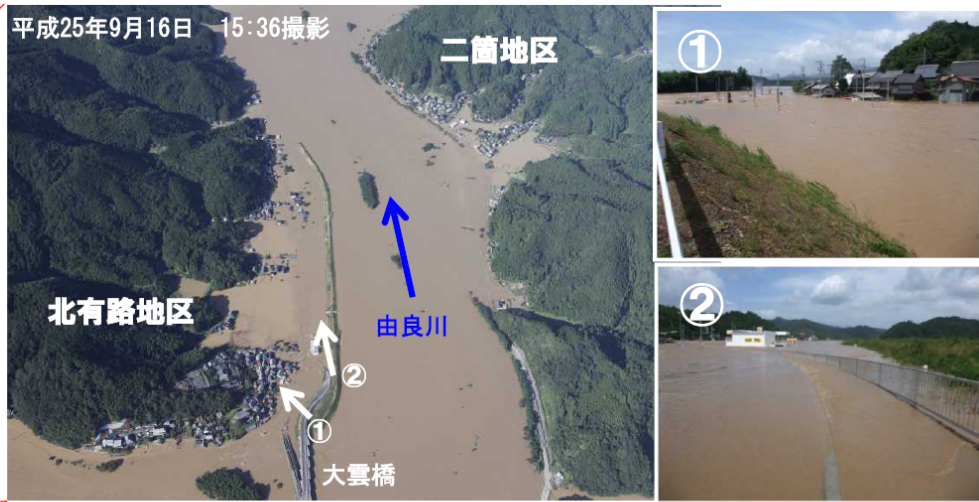
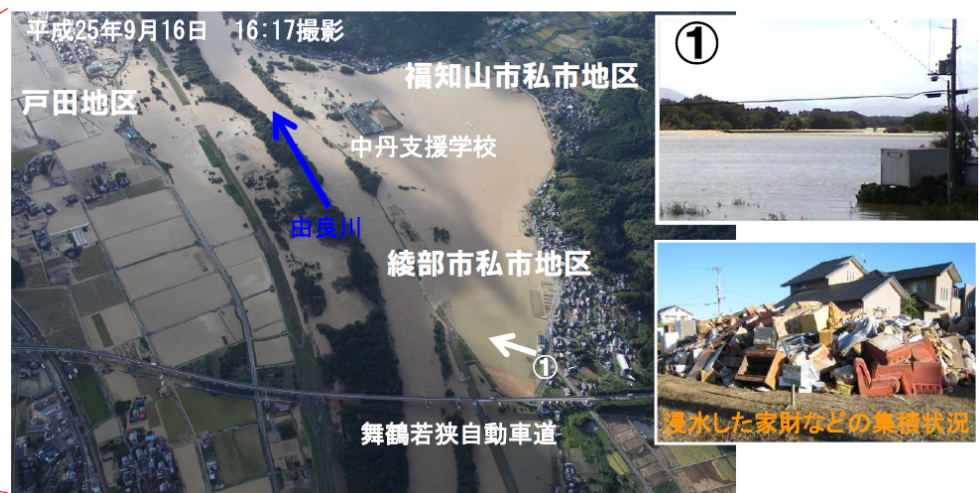
- 平成16年洪水と同じく計画規模に匹敵する流量の洪水であり、由良川下流部、中流部ともに堤防の無い区間で大きな浸水被害が発生し、約1,600戸の家屋浸水が発生。
- 堤防整備済みの区間においても内水による浸水被害が発生。

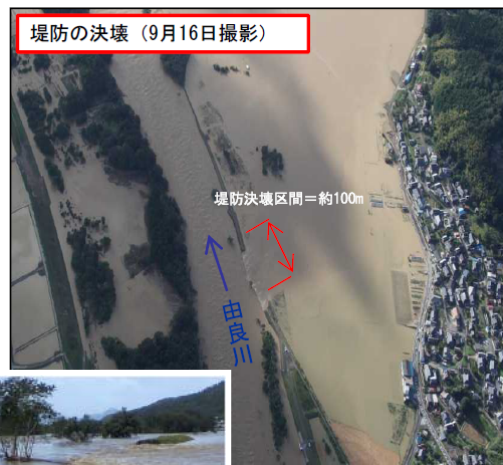
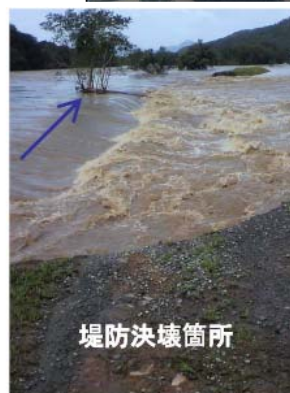
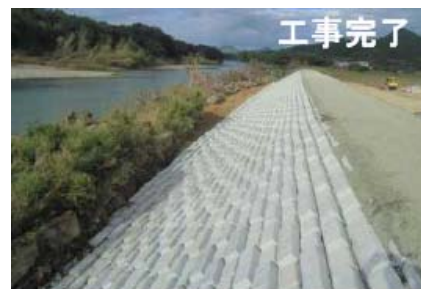
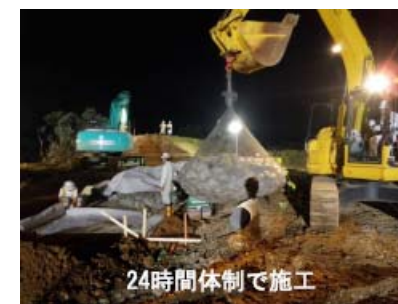
堤防決壊箇所

■綾部市私市地区（右岸）の小堤が約100mにわたって決壊。昼夜作業を伴う緊急復旧工事が実施された。

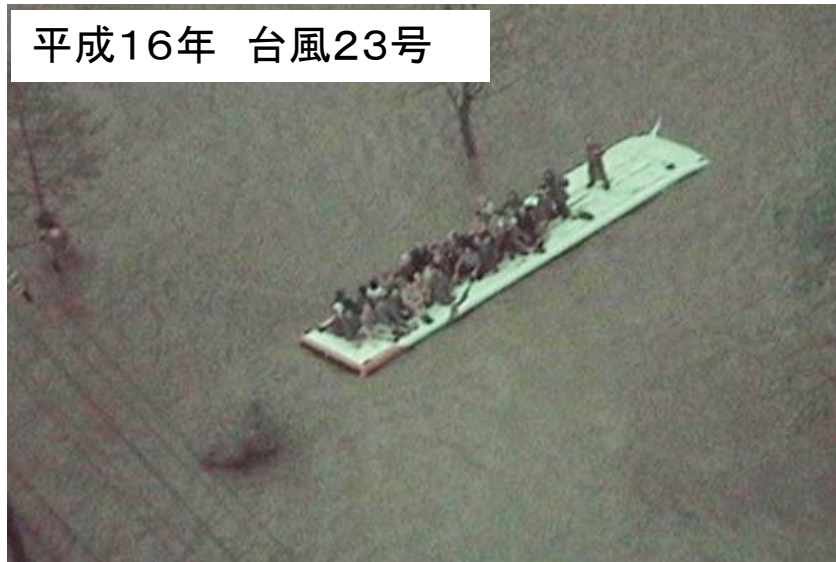
平成16年台風23号の際には、舞鶴市志高で観光バスが水没する被害が発生した

- 平成16年台風23号の際に、由良川沿いで観光バスが水没する被害が発生した。
- これを踏まえ、由良川沿川の国道、府道5路線で出水時通行規制の基準を定めていたため、今回の台風18号洪水では大きな事故やトラブルは発生しなかった。

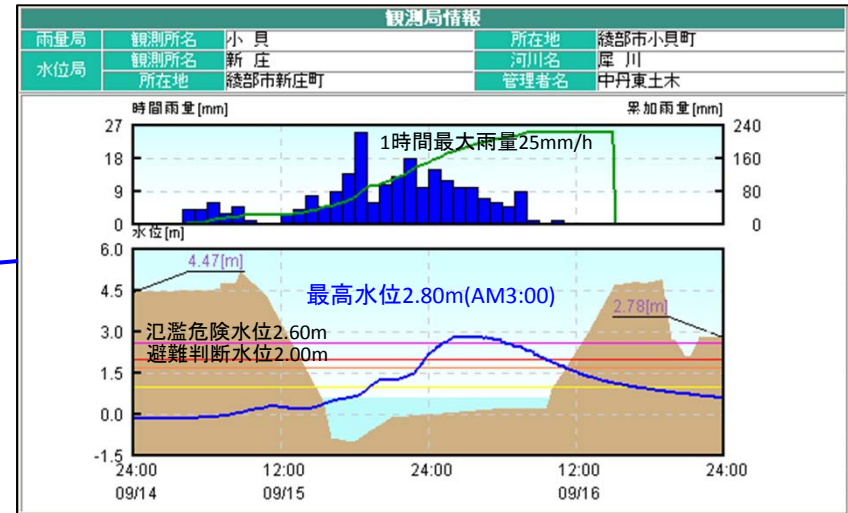
小貝(犀川): 氾濫危険水位(2.60m)を超過

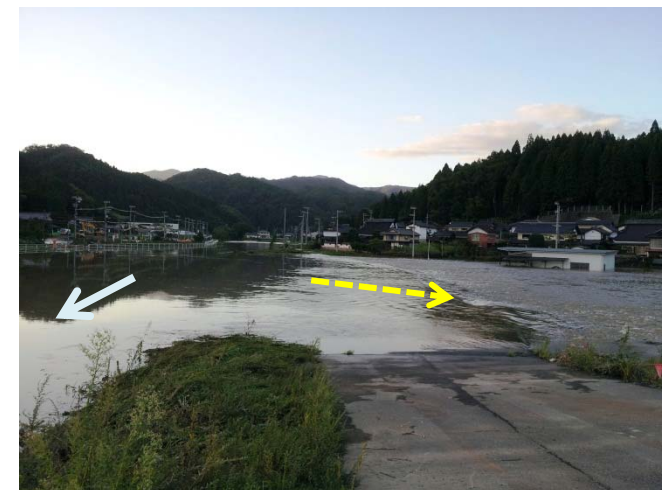
宮川(福知山市): 由良川水位の影響を受け左岸堤から越水

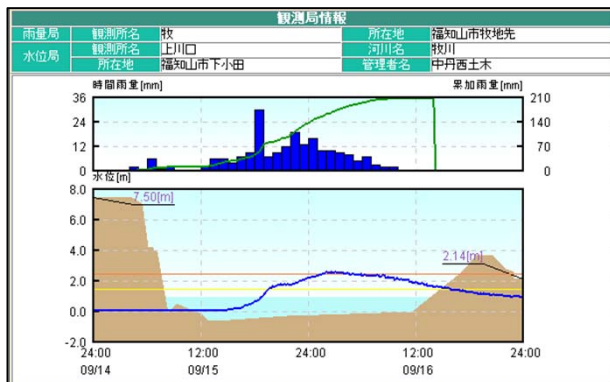
上川口(牧川): 氾濫注意水位を超過

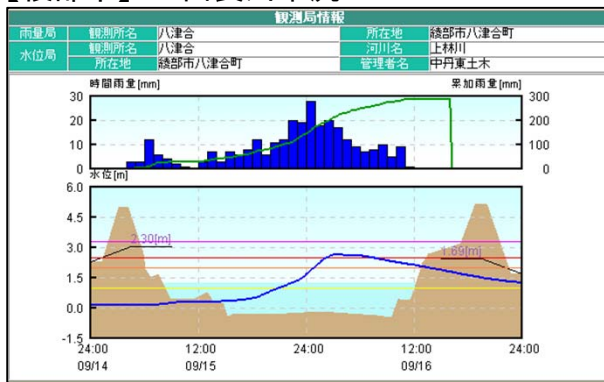
八津合(上林川): 避難判断水位(2.50m)を超過

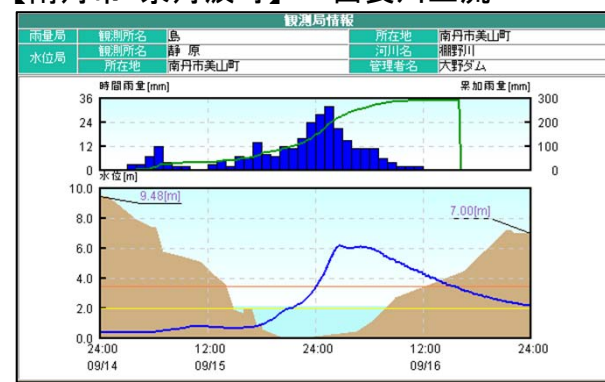
静原(棚野川): 氾濫注意水位を超過

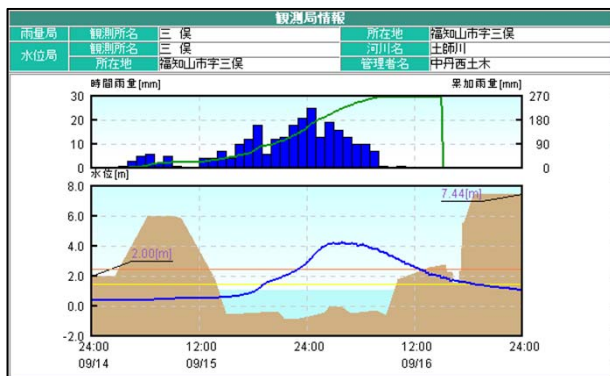
三俣(土師川): 氾濫注意水位を超過

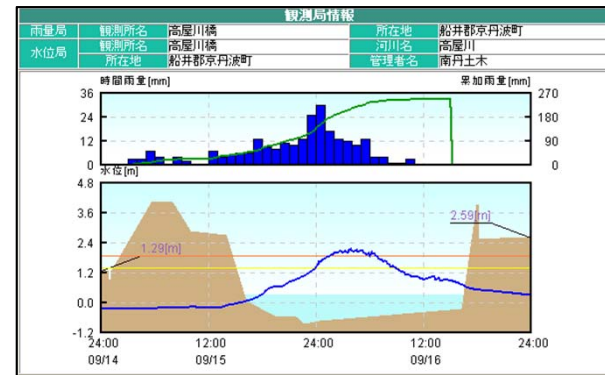
高屋川橋(高屋川): 氾濫注意水位を超過

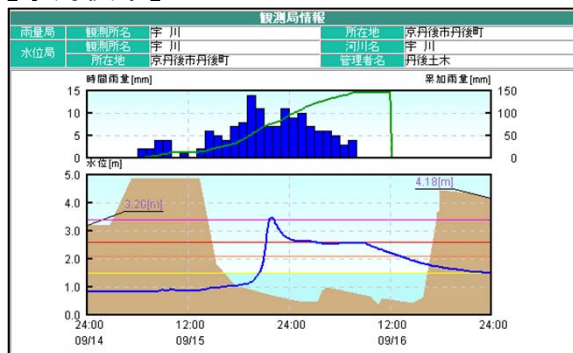
宇川(宇川): 氾濫危険水位(3.40m)を超過

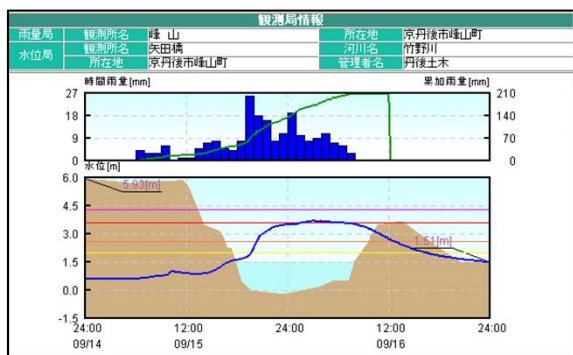
矢田橋(竹野川): 避難判断水位(3.60m)を超過

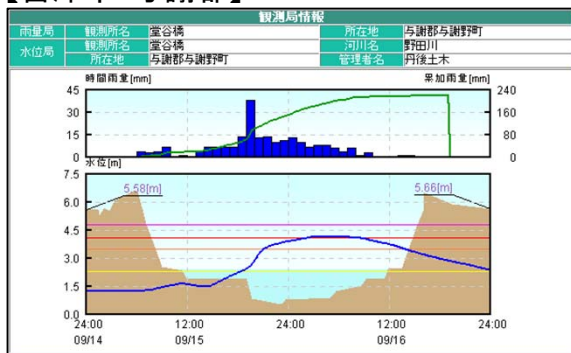
堂谷橋(野田川): 避難判断水位(4.10m)超過

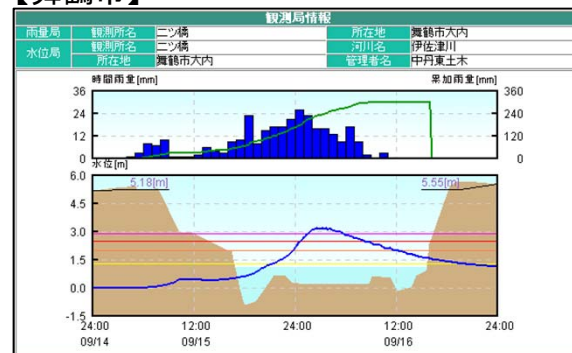
二ツ橋(伊佐津川): 氾濫危険水位(2.90m)を超過

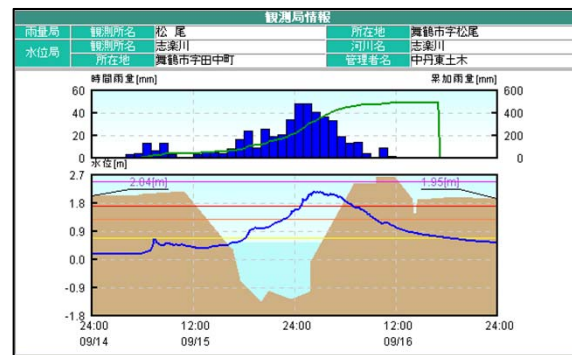
志楽川(志楽川): 避難判断水位(1.70m)を超過
