木津川・桂川・宇治川圏域河川整備計画検討委員会 第13回資料 (平成25年台風18号の出水状況と対応に向けての課題)

平成25年台風18号の出水状況

平成25年11月26日

京都府

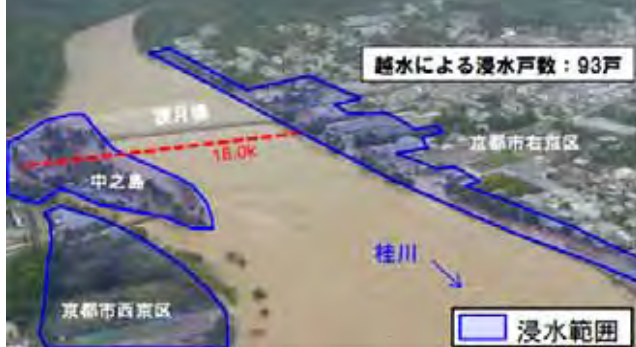
京都市・嵐山（桂川）

越水による浸水戸数：93戸

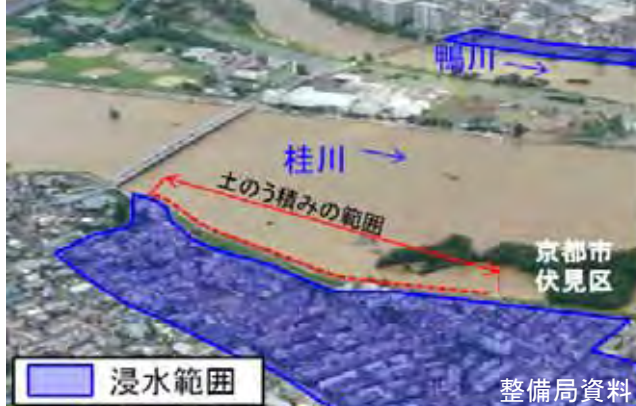
京都市・羽束師（桂川）

桂川・小畑川水防事務組合による水防活動
9月16日9時14分の状況

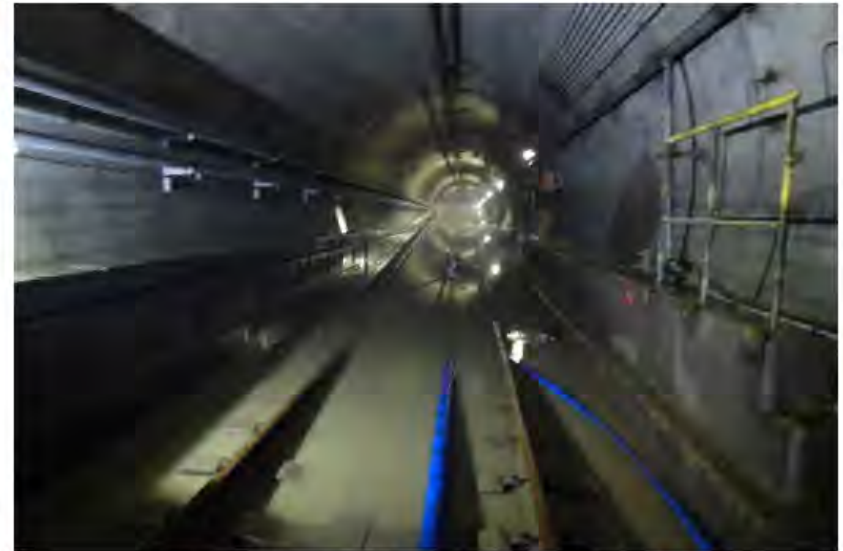
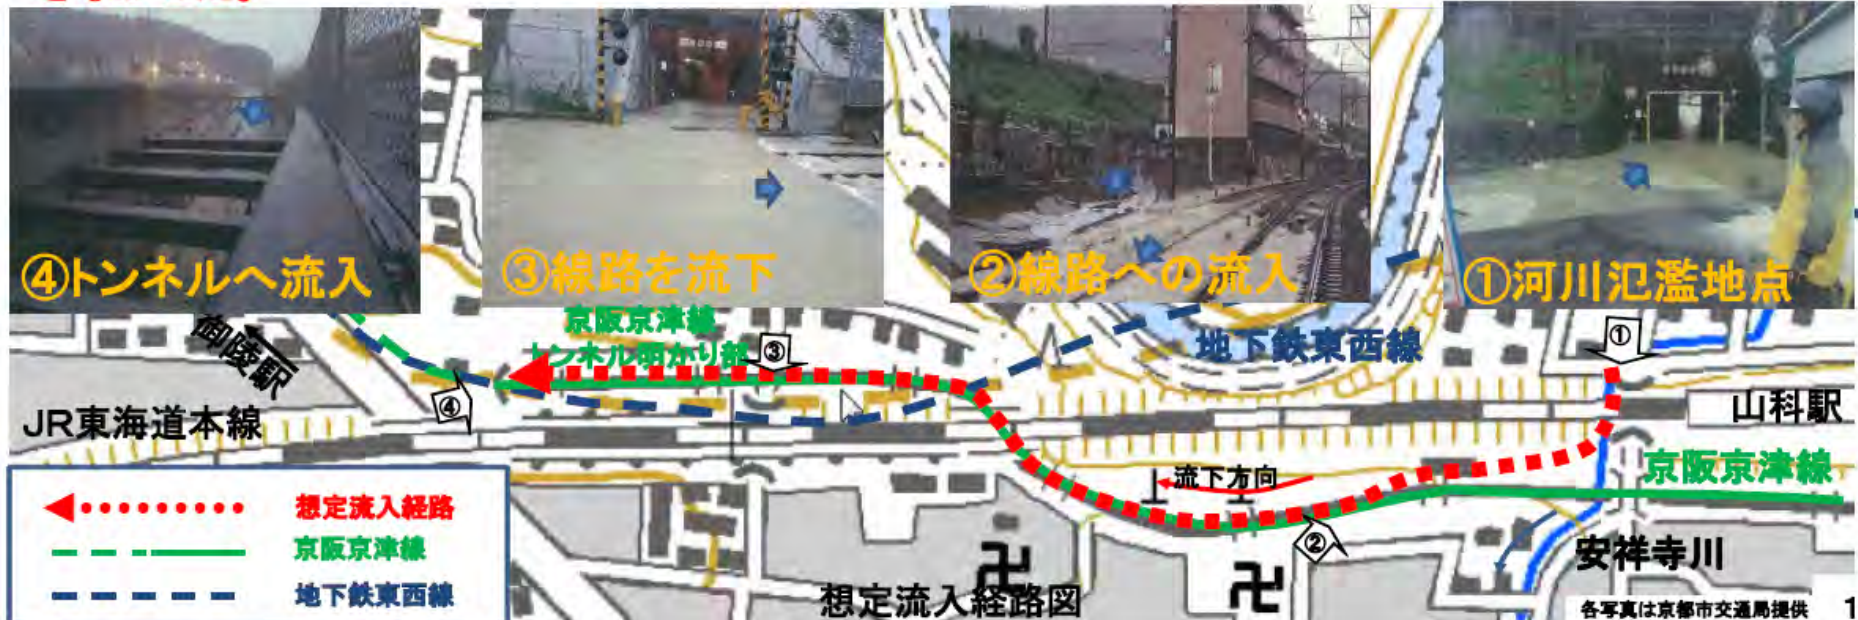
(参考) 市営地下鉄 御陵駅の浸水

- 台風18号による降雨により、安祥寺川がはん濫。
- 氾濫した水や周辺の雨水が京阪電鉄の線路に流入した。
- **線路が川となって地下トンネル内に流入し、直結している京都市営地下鉄御陵（みささぎ）駅に到達した。**
- 京都市交通局はポンプ所の警報で流入の事態を把握したが、京阪電鉄の線路からの流入であるため、**流入経路が分からず流入を防止するような対応はできなかった。**

地下トンネルの浸水状況 18日14時頃

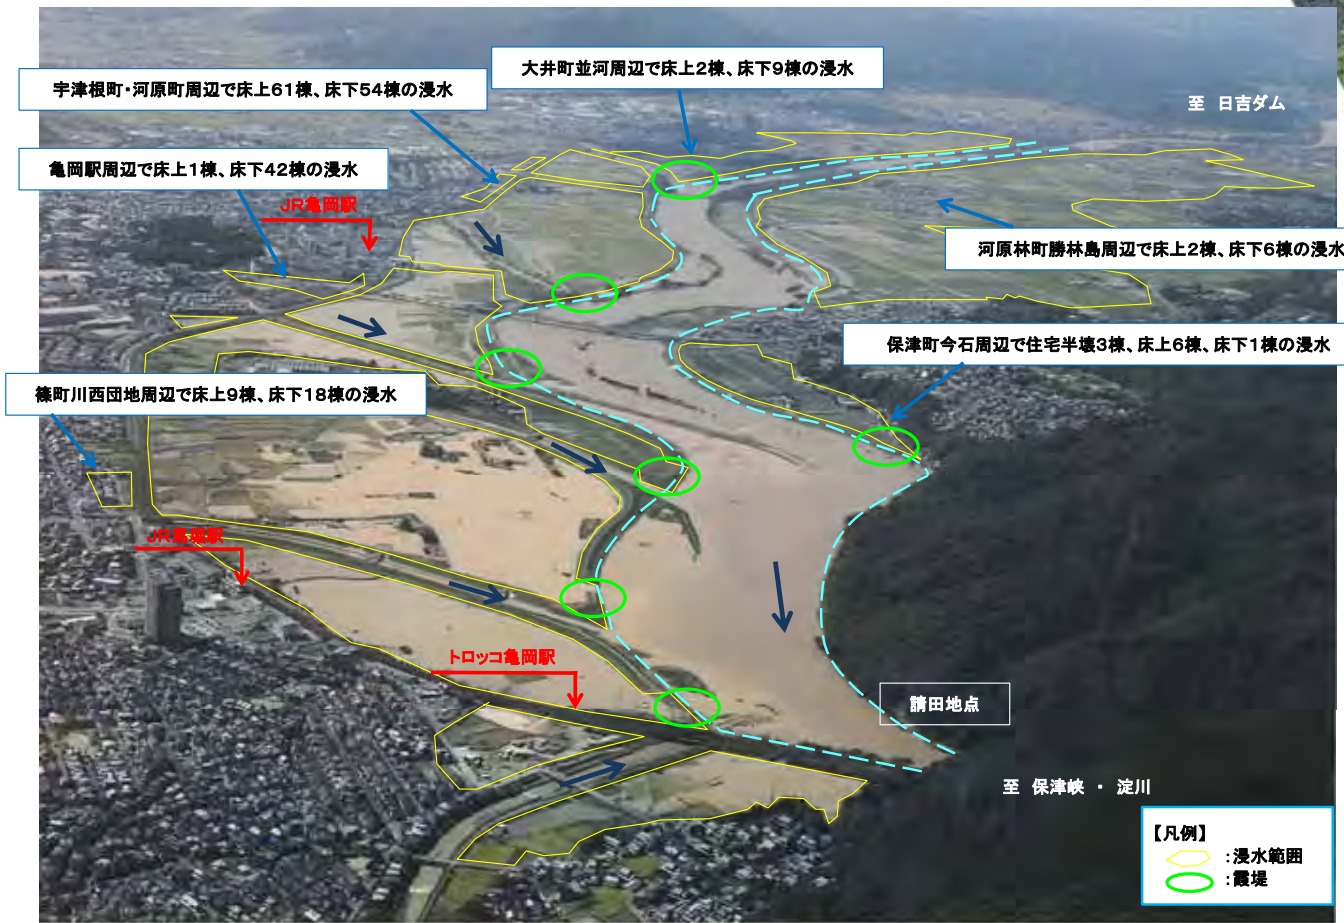
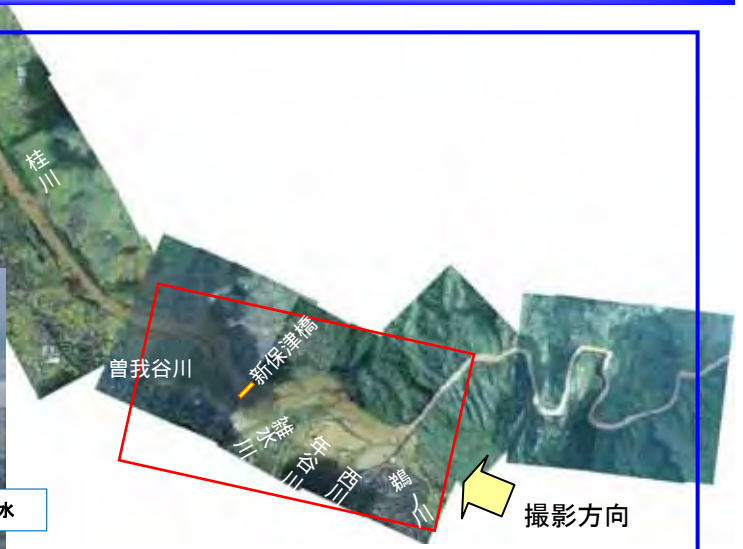
- 平成25年台風18号では、霞堤から浸水し、亀岡駅周辺も浸水被害を受けた。
- 浸水面積282ha、浸水戸数は床上浸水約260戸、床上浸水約110戸であった。
- 亀岡市では16日未明に約1,500世帯に避難準備情報を複数回に分けて地区ごとに発令した。

総雨量 284mm(亀岡観測所)
 時間最大雨量 34mm/h(15日23時~16日1時)
 最高水位 6.81m(亀岡量水標)(16日7時)

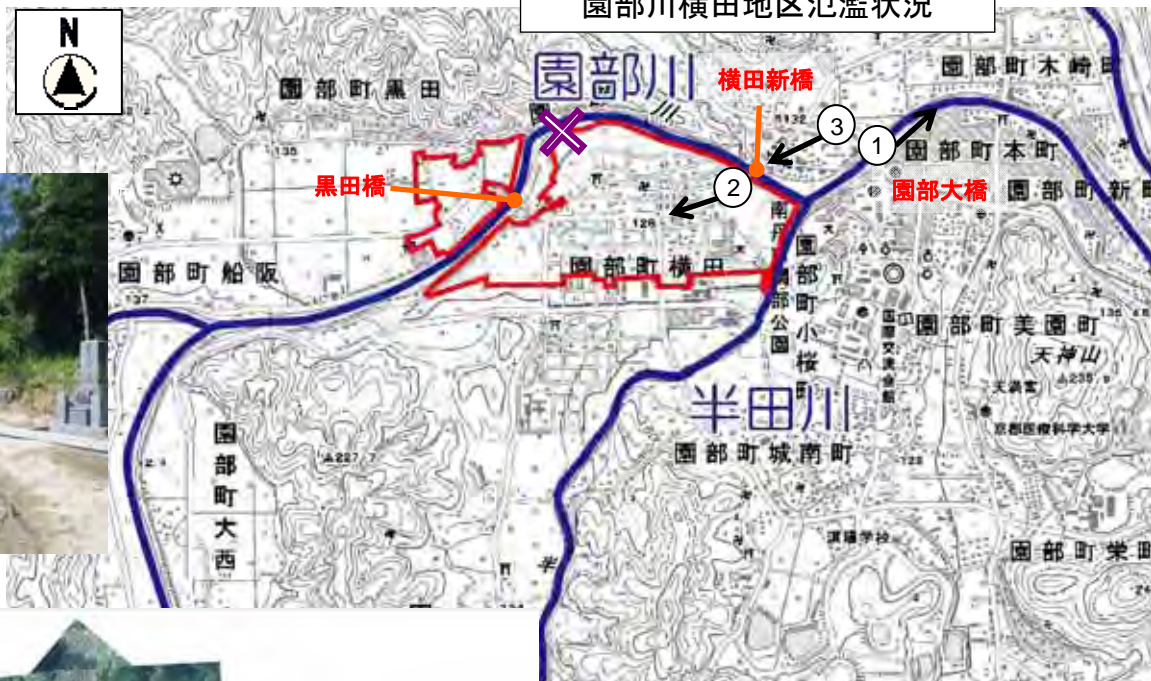
園部川横田地区氾濫状況

- 園部川では黒田橋付近やその下流で堤防から越水が発生、右岸では堤防の機能を有する盛土が欠壊した。これにより、横田地区で浸水被害が発生した。流下能力不足が原因と考えられる。
- 浸水面積は約45.9haで、床下浸水78戸、床上浸水99戸の被害があった。

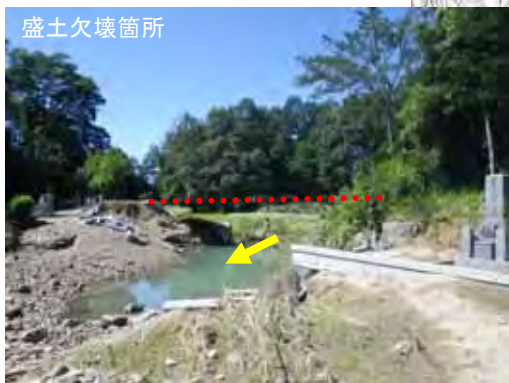
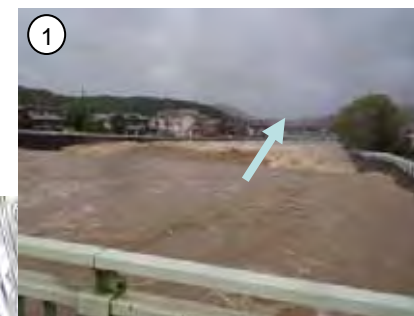
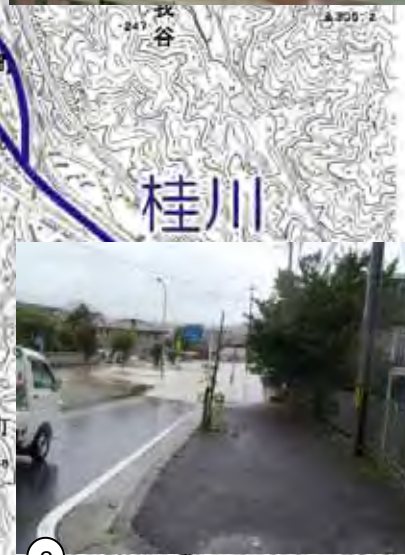
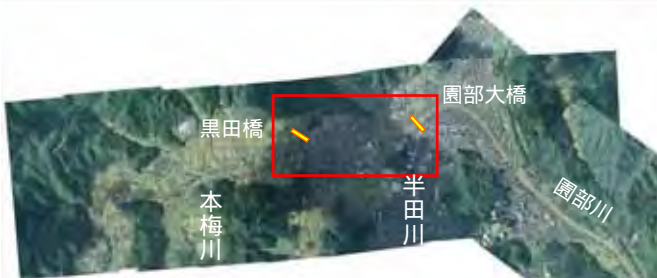
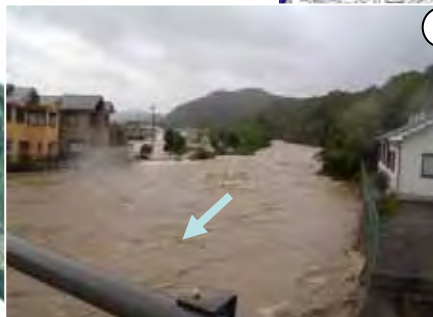
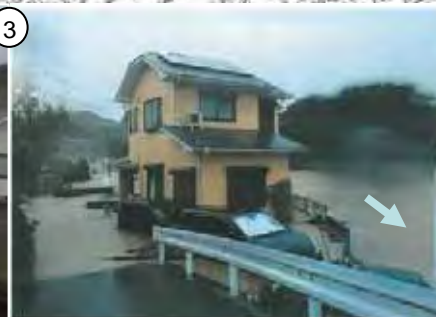
盛土欠壊箇所

- [右岸]:未改修区間の堤防機能を有する盛土が欠壊
高さ:2m程度
延長:約30m

- ・9月16日中に河川水位の低下により河川からの氾濫は解消
- ・9月20日から右岸堤防被災箇所的大型土嚢を設置する作業に着手
- ・9月24日に大型土嚢設置完了(5段600個)

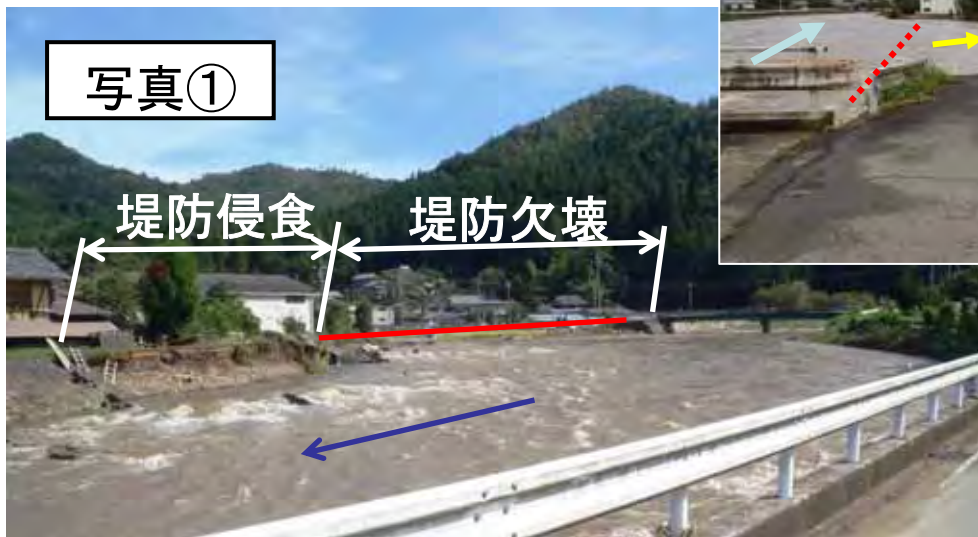
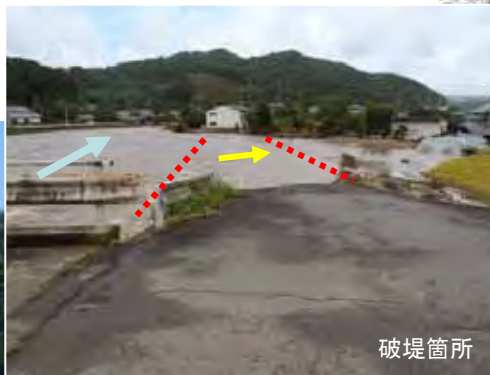
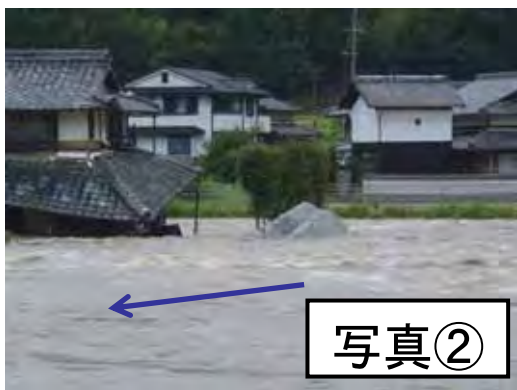
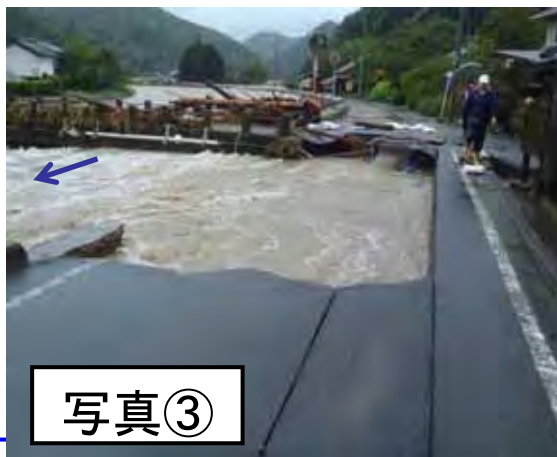
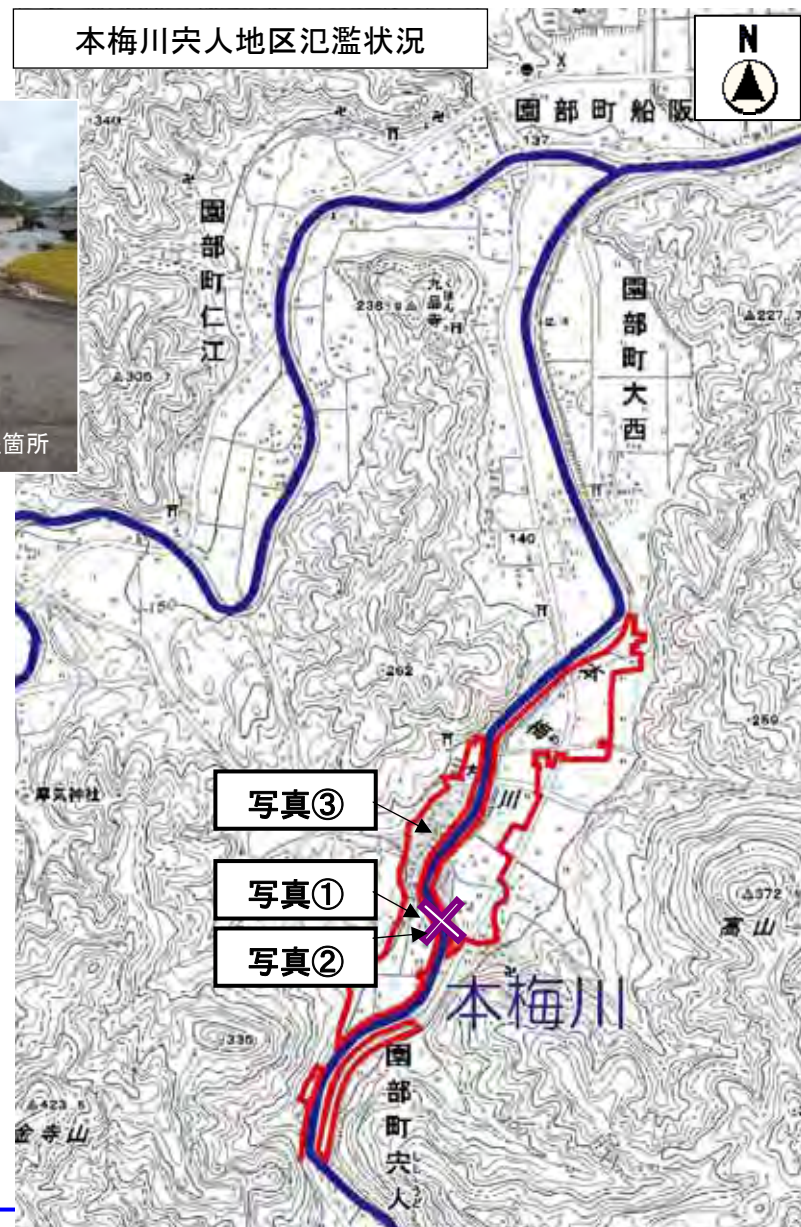
- 本梅川では、南丹市道の中ノ前橋から下流で越水し、右岸堤防が欠壊したことで、
 央人地区の広範囲で浸水被害が発生した。
- 本梅川では、床下浸水15戸、床上浸水21戸であった。

- [右岸]:未改修区間の小規模堤防が欠壊
高さ:2m程度
延長:約50m

[左岸]:越水のみ

- ・9月16日中に河川水位の低下により河川からの氾濫は解消
- ・9月20日から右岸堤防被災箇所的大型土嚢設置作業に着手
- ・9月30日に大型土嚢設置(4段840個)、背面盛土完了
