木津川・桂川・宇治川圏域河川整備計画検討委員会 第15回資料 (平成26年の出水状況)

平成27年3月20日

京都府

【平成26年の出水状況】

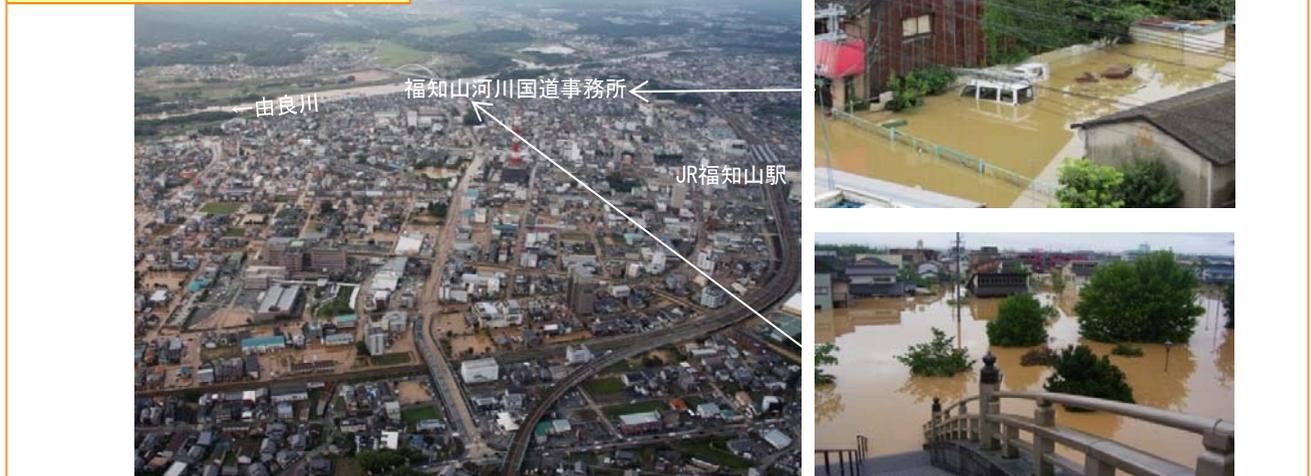
福知山市街で甚大な浸水被害

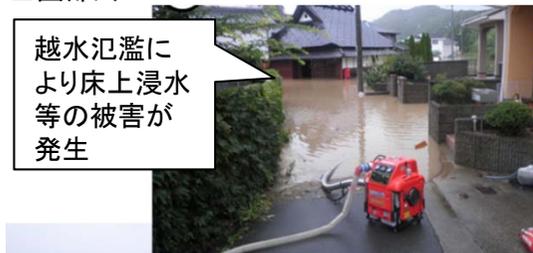
■ 園部川

越水氾濫により床上浸水等の被害が発生

- 桂川支川の園部川（南丹市園部町横田・黒田地区）での浸水被害は床上浸水3戸及び床下浸水5戸となった。
- 横田地区では、越水氾濫が発生し、内水氾濫とともに民家等へ浸水被害をもたらした。
- 黒田地区では、黒田橋より上流左右岸で溢水による浸水被害が発生し、黒田橋より下流左岸で内水氾濫が発生した。

■園部川の横田・黒田地区の被災箇所において、出水直後に大型土のうによる締切り及び浚渫による堆積土砂の撤去を実施し、緊急対応を行った。

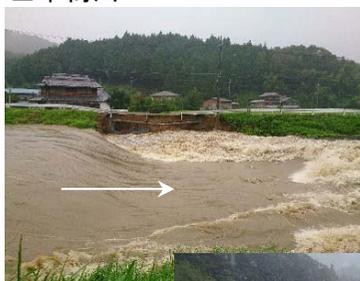
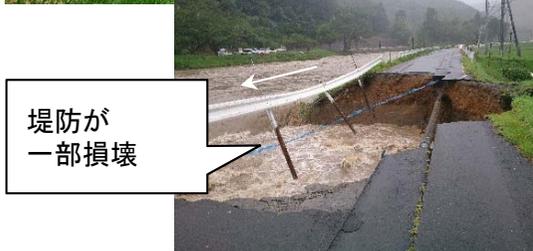
■ 本梅川

堤防が一部損壊

■園部川支川の本梅川の仲ノ前橋上流左岸（南丹市園部町穴人地区）で護岸が約14m流出し、堤防が一部損壊した。

■本梅川の突人地区の被災箇所において、大型土のう埋め戻しによる復旧を実施し、緊急対応を行った。

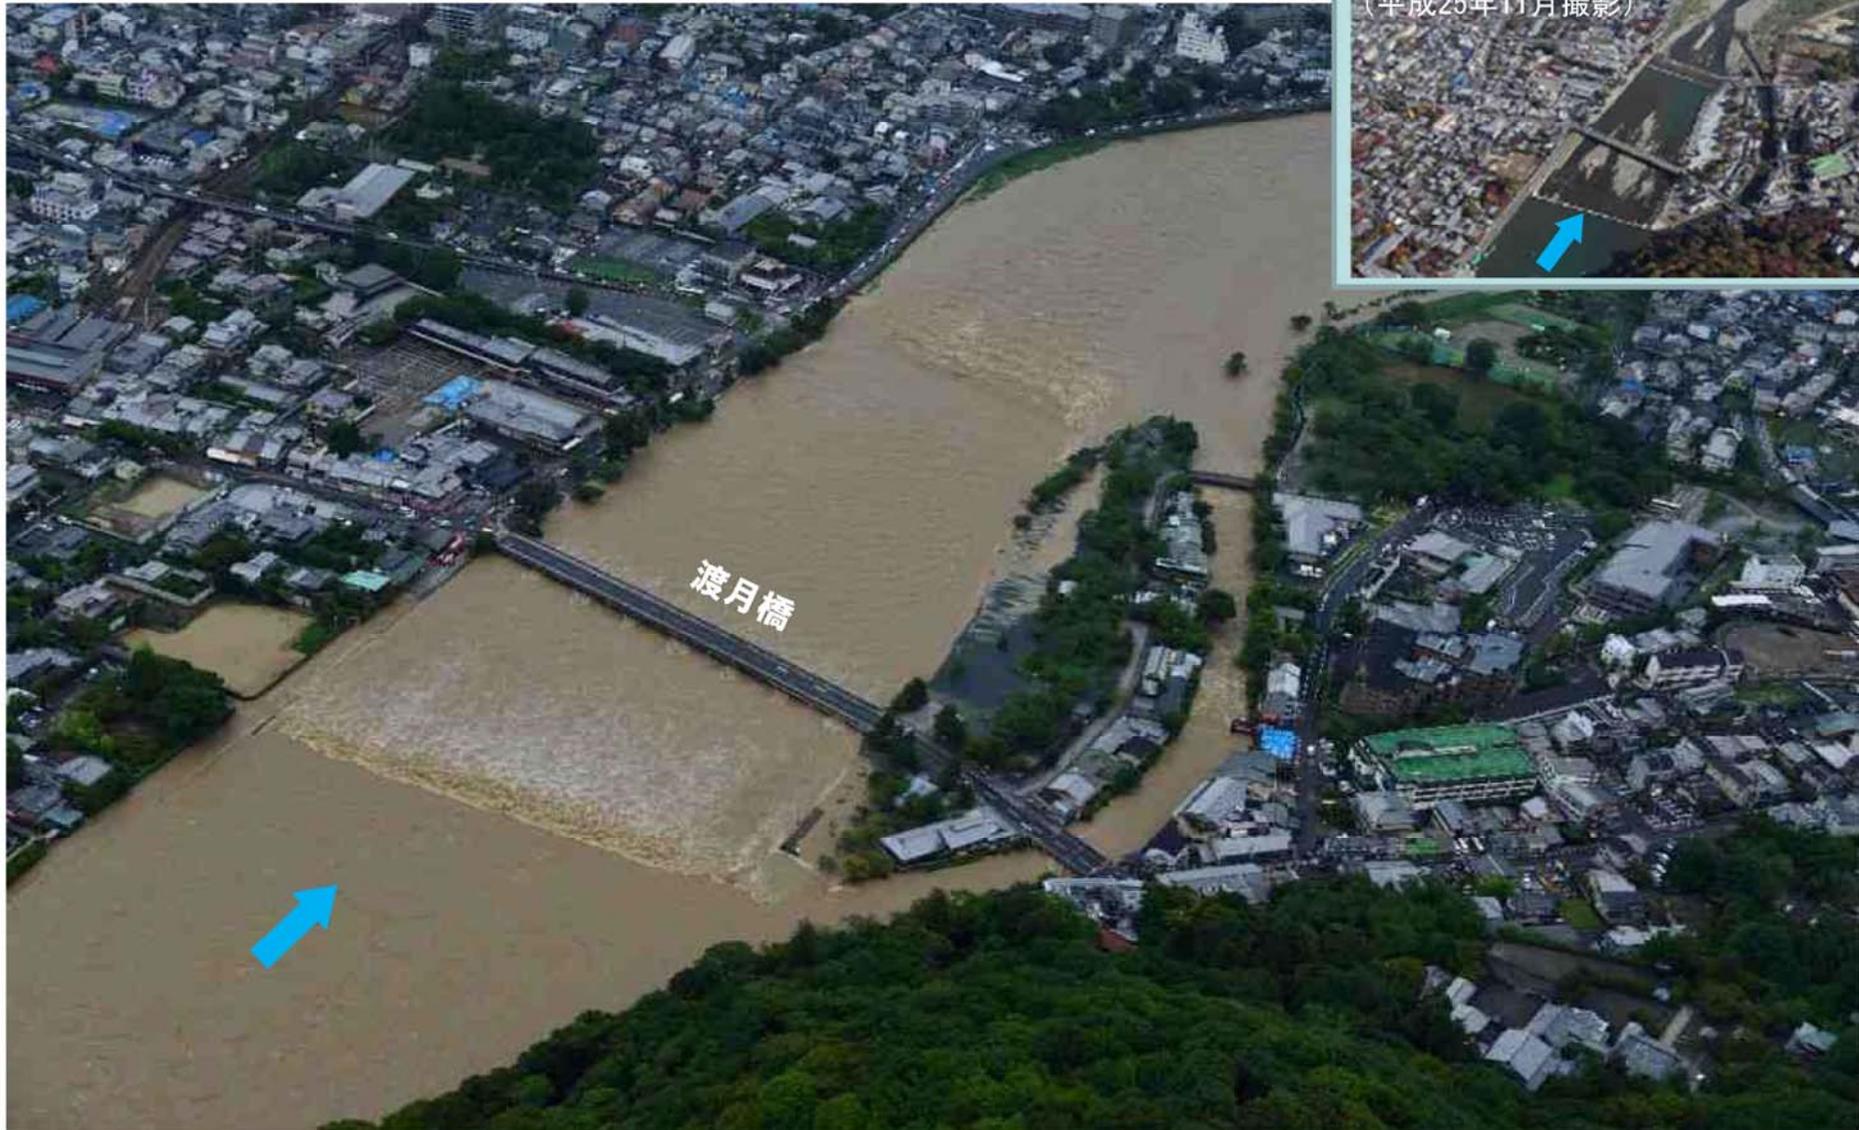
<嵐山付近（18.0k付近、17時頃）>

○西日本の太平洋側を中心に非常に大きな降雨をもたらした台風11号は、淀川水系桂川流域に多量の降雨をもたらし、桂川嵐山地区では道路などについて溢水が発生した。
