## 2 事故の状況

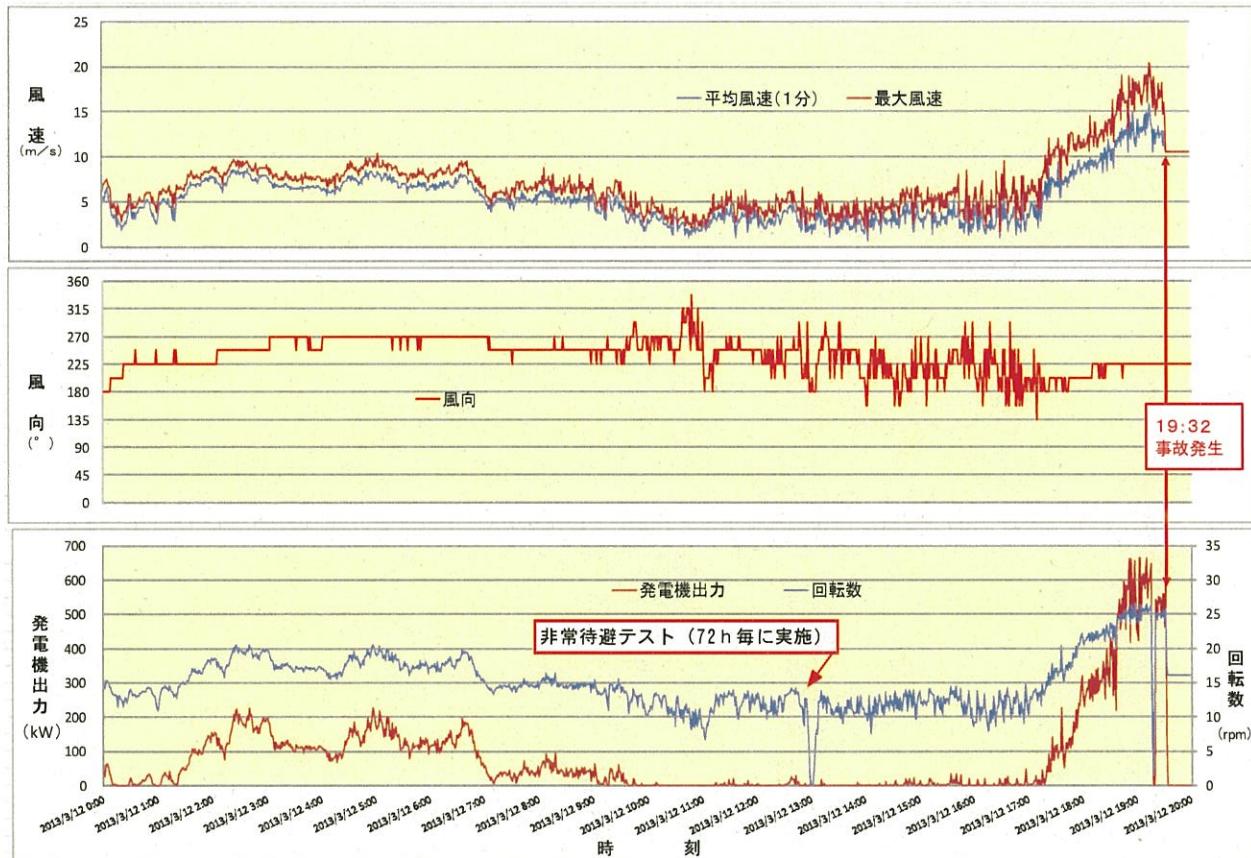
図2-1 3号機の風況データ及び運転状況

事故が発生した3月12日の3号機の風況観測データから、事故発生前は概ね南西の風、最大風速約15~20m/s、1分間平均風速約11~15m/sで推移しており、他の号機のナセル風速計においてもほぼ同様の計測値であり、事故時に突風などの大きな風況の変化があったとは考えられない。

- 最大風速： 南西の風 14.5m (10分平均風速 10.9m)

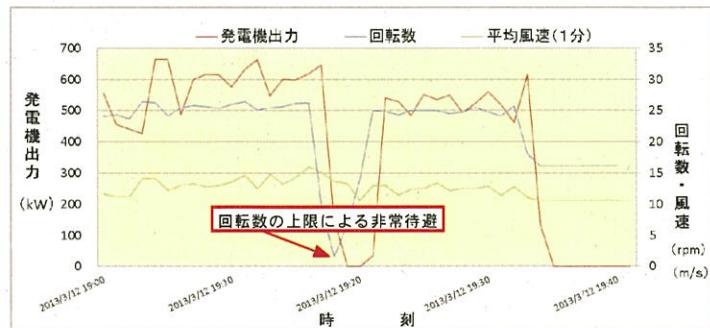
図2-2 3号機の運転状況（詳細）

事故発生前の運転状態は、19時頃から概ね回転数25rpmで推移し、発電機出力は430~660kWの出力が得られていた。

ただし、19時17分頃に3分間程度、回転数上限による非常待避により一旦停止状態となっている。

- 回転数： 25.7rpm
- 発電機出力： 614kW

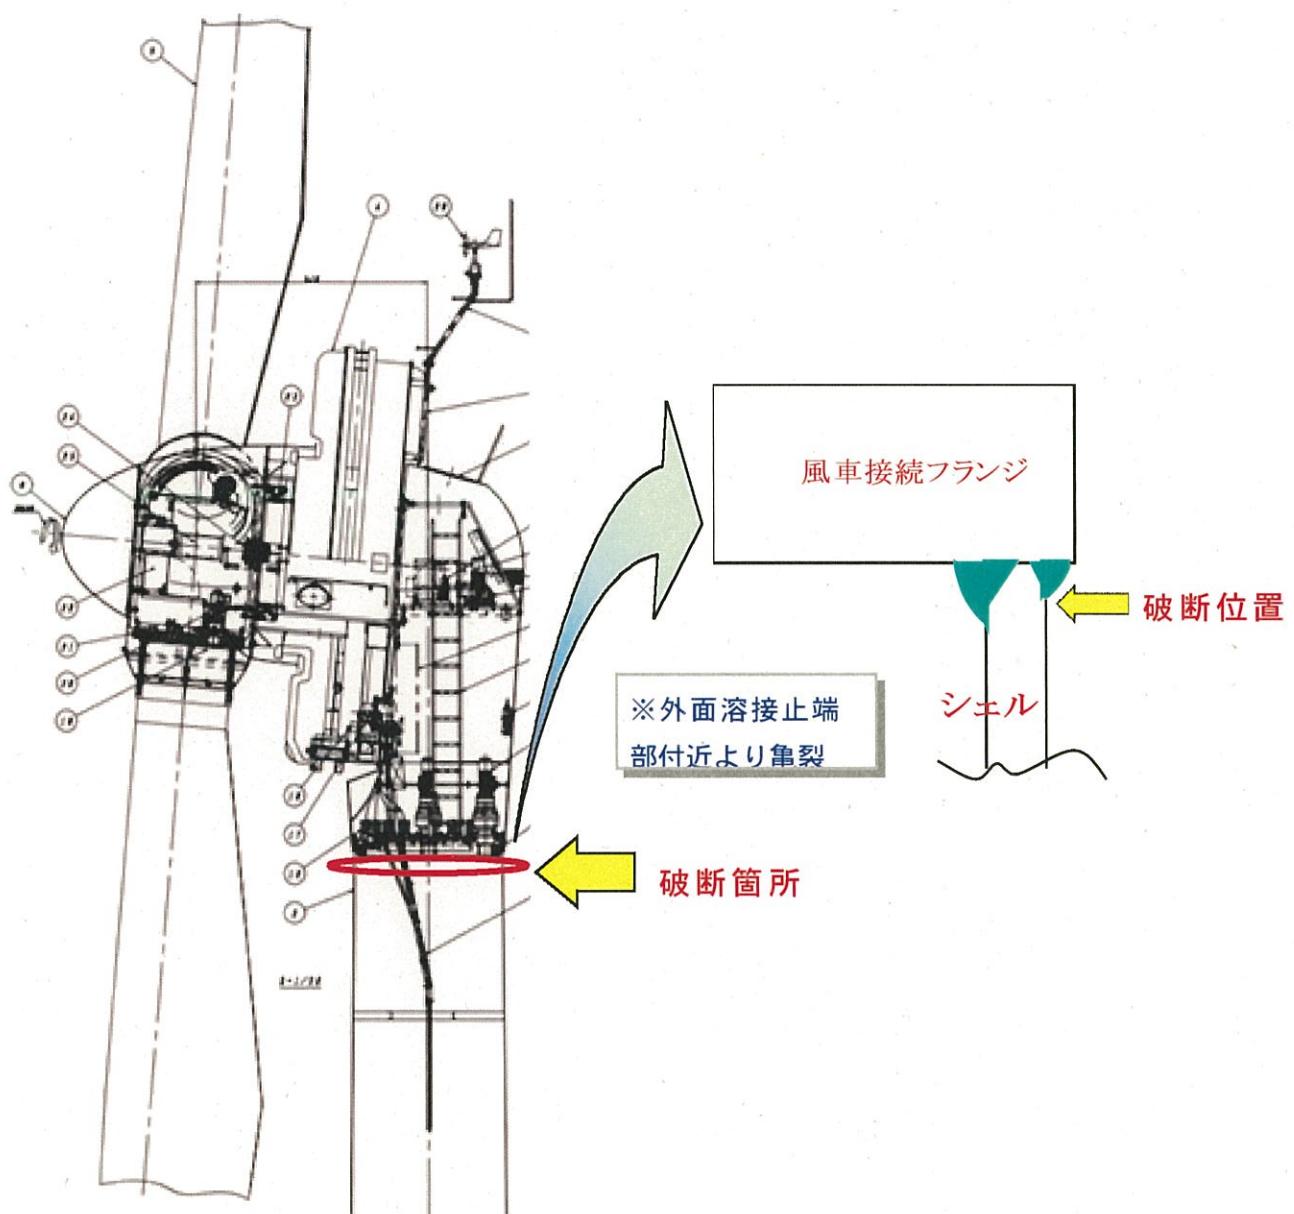
図2-3 タワーの破断位置（詳細）

タワーの損傷状態は、タワートップとフランジ溶接部付近で破断しており、特に主風向の反対に位置する北から東の位置でタワートップの風車接続フランジとシェル（タワー母材）の間の溶接止端部付近で破断している。
