府民公募型整備事業【安心・安全整備】（ 市町協働型 ・ **府民提案型** ）

番号	審査番号 014 (受付番号 303)		写真	
路線・河川名等	二級河川 久住川

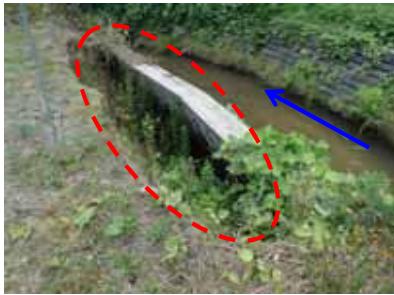
所在地	京丹後市大宮町久住地内		 	
現在の状況及び提案内容	現況	左岸、右岸共にブロック裏込部の陥没があり護岸崩壊の危険がある。	<p>ブロック背面土砂の流出</p>  	
実施内容	工種	護岸工（両岸）		
	規模	延長10m		
位置図	  <p>(C) 京都府自治体情報化推進協議会 (C) PASCO (C) INCREMENTP</p>		<p>説明図面</p>  	
備考

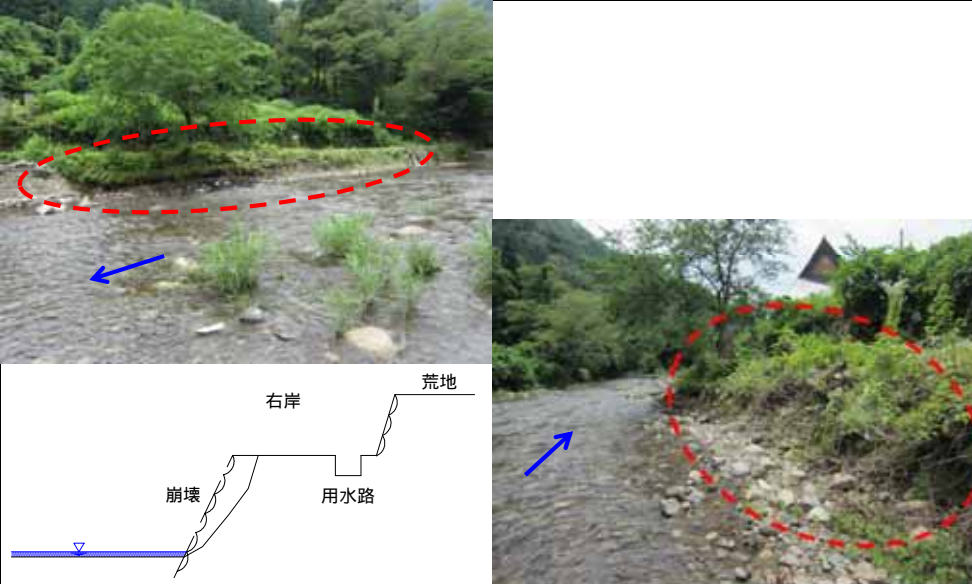
所在地	京丹後市弥栄町須川地内			
現在の状況 及 提案内容	現況	石積護岸が崩壊し、近くの民家が危険である。		
実施内容	工種	護岸工		
	規模	延長50m		
位置図

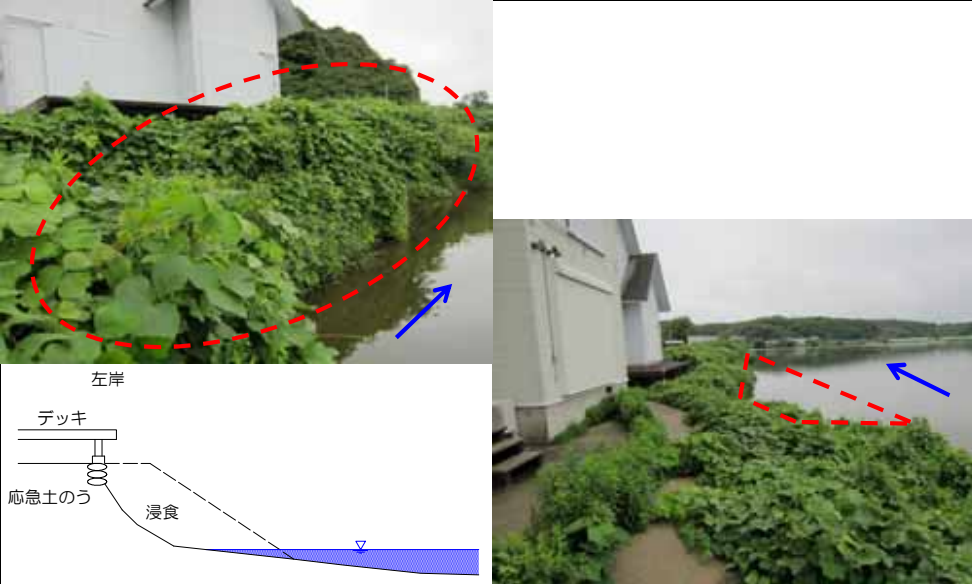
所在地	京丹後市網野町小浜地内			
現在の状況 及 提案内容	現況	離湖公園の東湖畔の法面が、水位上昇と高波により浸食が進行し、家屋の一部（デッキ）が数10cm沈下する被害が発生しています。		
実施内容	工種	法面浸食対策工
