H28 府民公募型整備事業【安心・安全整備】（市町協働型 **府民提案型**）

番号	審査番号（受付番号307）		写 真	
路線・河川名等	二級河川 須川

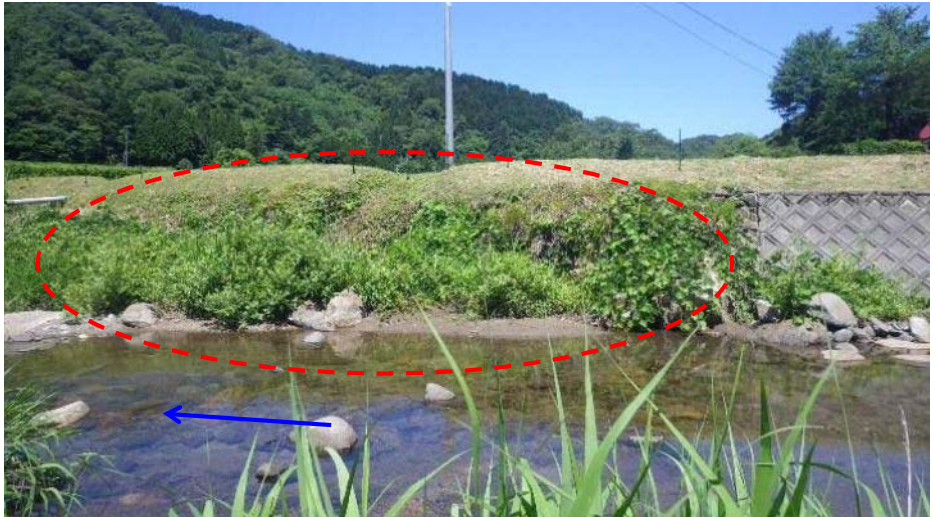
所在地	京丹後市弥栄町須川 地内			
現在の状況 及 提案内容	現況	護岸の石積が崩れ、田の畦が崩れそうになっている。		
実施内容	工種	護岸工	規模	延長 10m
位置図

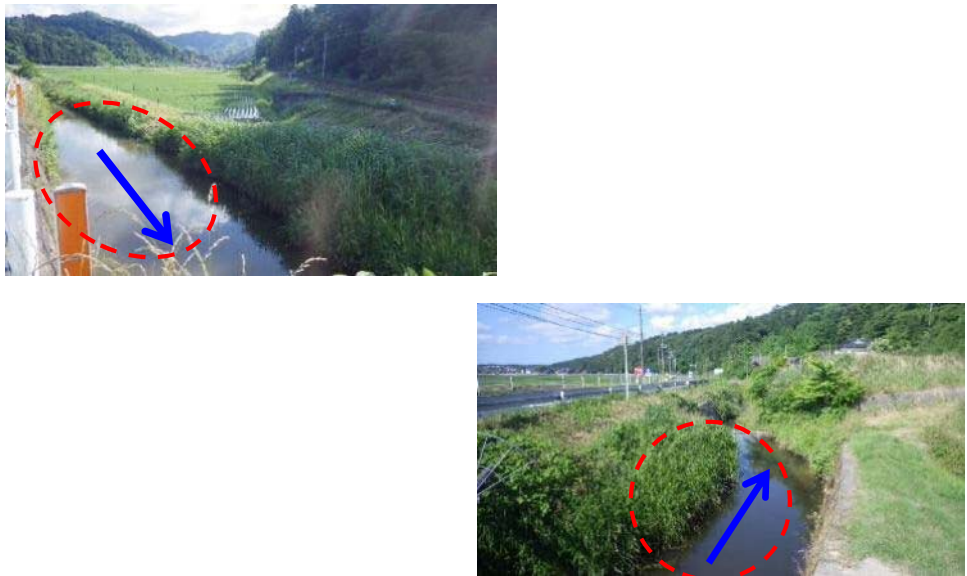
番号	審査番号（受付番号308）		写 真	
路線・河川名等	二級河川 新庄川

所在地	京丹後市網野町新庄地内			
現在の状況 及 提案内容	現況	土砂が堆積している。		
実施内容	提案	浚渫		
	工種	実施しない		
位置図

備 考	河川維持管理機能上、緊急性は低いため。

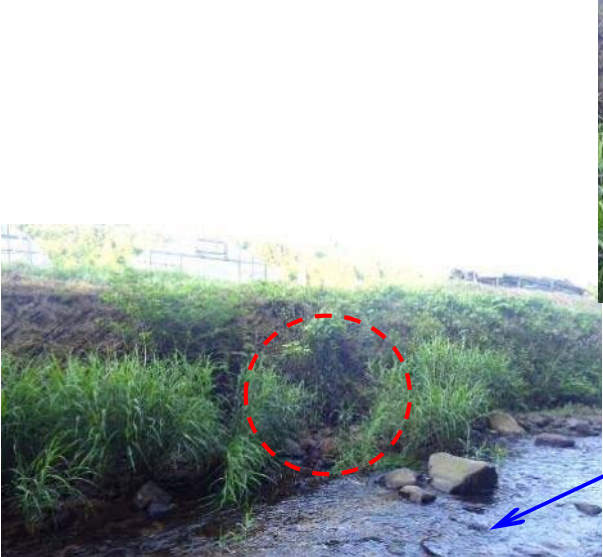
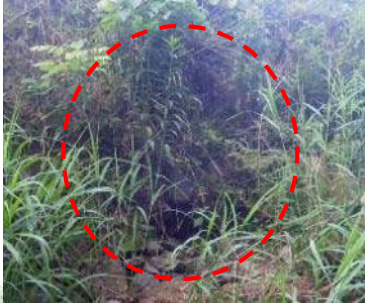
番号	審査番号（受付番号310）		写 真	
路線・河川名等	二級河川 溝谷川

所在地	京丹後市弥栄町溝谷 地内			
現在の状況 及 提案内容	現況	堤防の一部石積が崩壊し、堤防決壊の恐れがある。		
実施内容	工種	護岸工		
	規模	延長 5m		
位置図

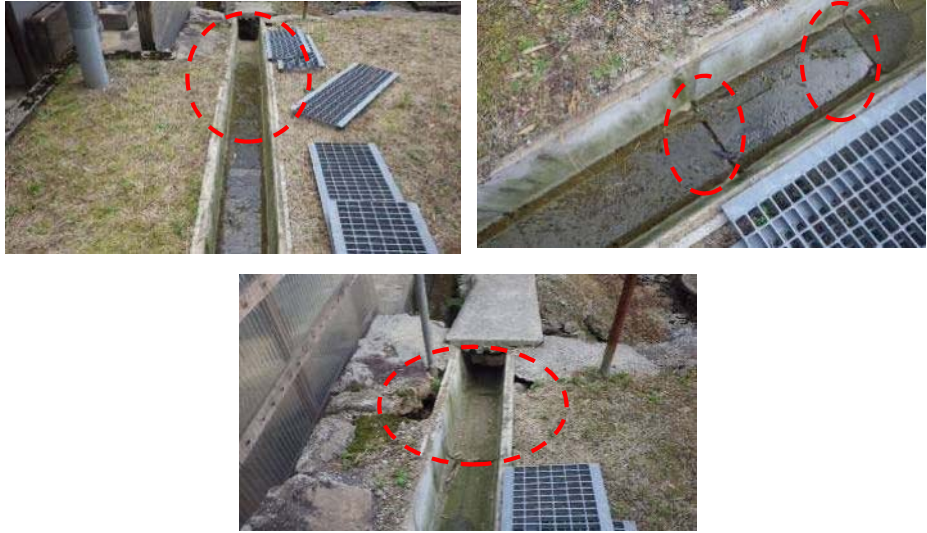
番号	審査番号（受付番号311）		写 真	
路線・河川名等	急傾斜地崩壊対策施設

所在地	京丹後市久美浜町河梨地内			
現在の状況 及 提案内容	現況	急傾斜工事で整備された水路の継ぎ目から水が漏れ出し、地盤を侵食しており、民家への流水の危険がある。		
実施内容	提案	U字溝継ぎ目の補強		
工種	実施しない		説明図面	
規模

備考	他事業で実施。

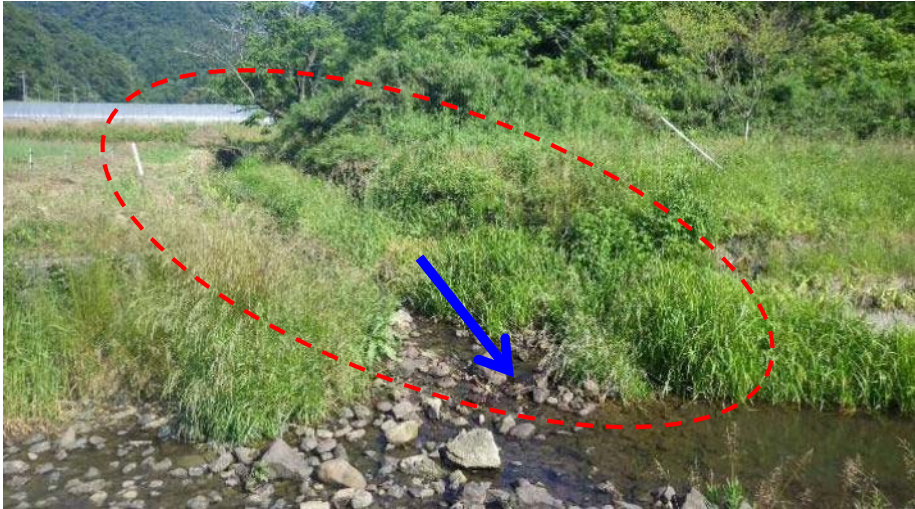
番号	審査番号（受付番号318）		写真
路線・河川名等	二級河川 カ石川		
所在地	京丹後市丹後町吉永 地内

現在の状況 及 提案内容	現況	土砂が堆積し中州ができています。	
	提案	浚渫	
実施内容	工種	実施しない	
	規模		
位置図

備考	河川維持管理機能上緊急性は低いため、今後経過観察とし、必要に応じて対応する。

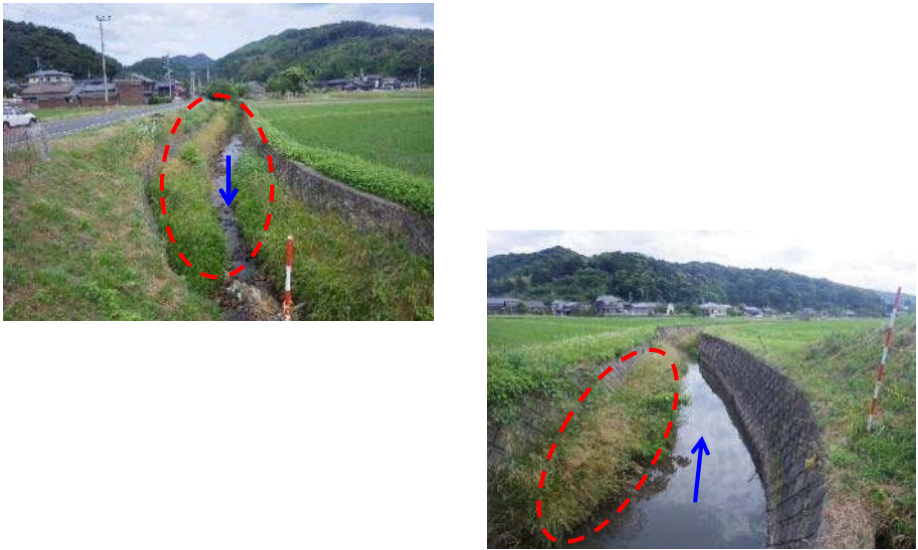
番号	審査番号（受付番号319）		写 真	
路線・河川名等	二級河川 吉永川

所在地	京丹後市丹後町吉永 地内			
現在の状況 及 提案内容	現況	土砂が堆積し中州ができています。		
	提案	浚渫		
実施内容	工種	実施しない		
	規模			
位置図

説明図面	
備考	河川維持管理機能上、緊急性が低いため。

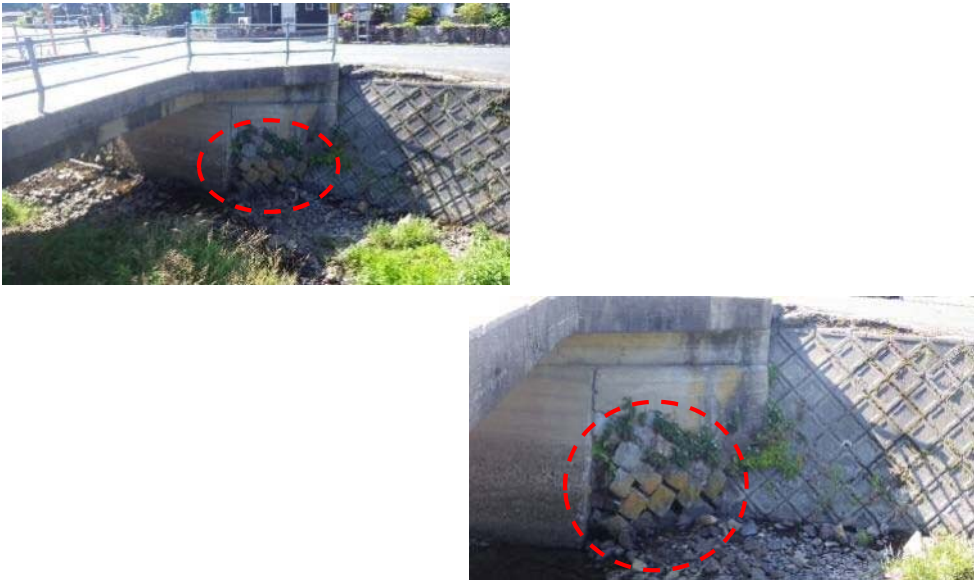
番号	審査番号（受付番号320）		写真	
路線・河川名等	二級河川 吉永川

所在地	京丹後市丹後町吉永地内			
現在の状況 及 提案内容	現況	ぶろ橋の護岸石積の一部が抜け落ちている。		
実施内容	提案	護岸復旧		
実施内容	工種	実施しない	<p data-bbox="1556 858 1736 885">説明図面</p>

位置図	規模			
備考	橋梁の一部であり、京都府管理施設ではないため。
