府民公募型整備事業【安心・安全整備】（ 市町協働型 ・ **府民提案型** ）

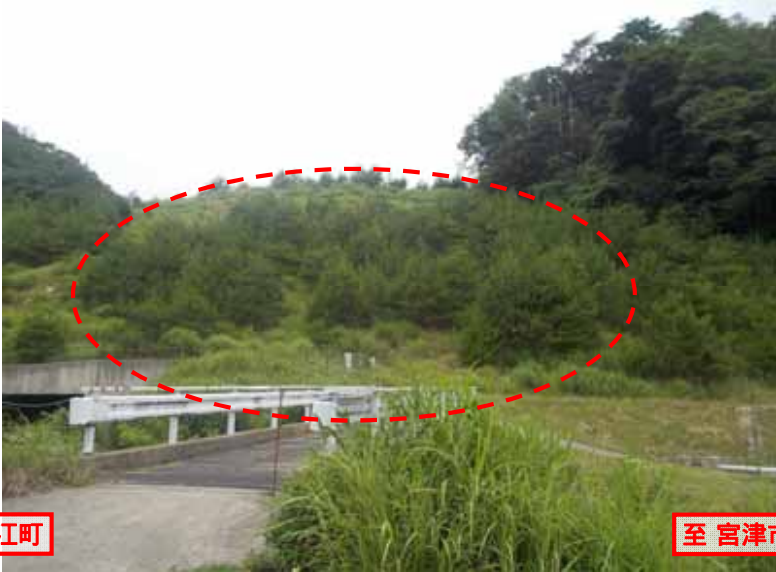
所在地	宮津市小田地内			
現在の状況 及 提案内容	現況	法面が雑木等の繁茂により有害鳥獣（鹿・猪）の住処となっている。		
実施内容	提案	法面の雑木等の伐採		
	工種	実施しない（他事業で実施）		
規模			説明図面	
位置図	  <p>(C) 京都府自治体情報化推進協議会 (C) PASCO (C) INCREMENTP</p>		 	
備考	雑木伐採は他事業で実施する

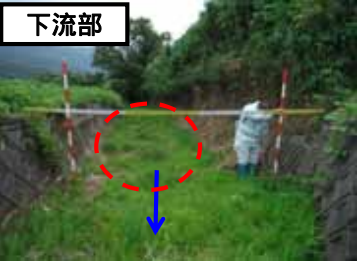
<p>下流部</p>

<p>上流部</p>						
現在の状況 及 提案内容	現況	下流部流路に土砂の堆積および草木の繁茂が著しく河道が分からない。また、管理用橋梁の老朽化が激しく、床版の腐食があり危険である。								
	提案	流路の浚渫および施設の点検、管理用橋梁の補修								
実施内容	工種	実施しない								
	規模									
位置図

<table><tr> <th colspan="2">河積阻害率</th> </tr><tr> <td>下流部</td> <td><math>2.3m^2 / 6.6m^2 = 34.8\% &gt; 10\%</math></td> </tr></table>

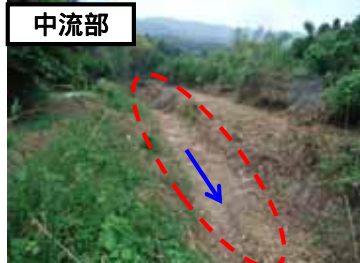
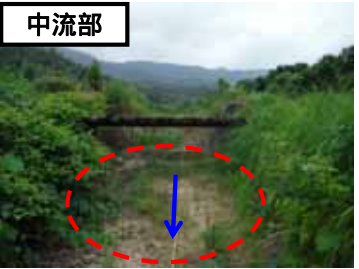
<p>中流部</p>						
所在地	宮津市由良 地内

<table><tr> <th colspan="2">河積阻害率</th> </tr><tr> <td>中流部</td> <td><math>2.2m^2 / 6.6m^2 = 33.3\% &gt; 10\%</math></td> </tr></table>

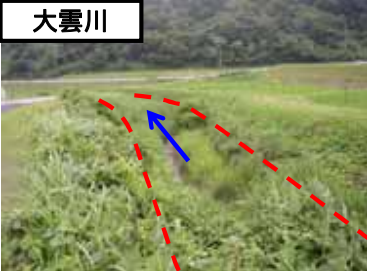
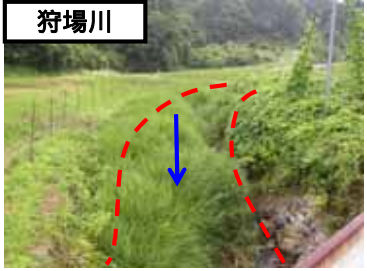
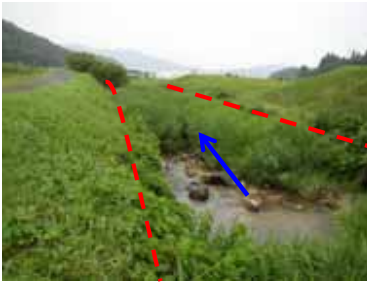
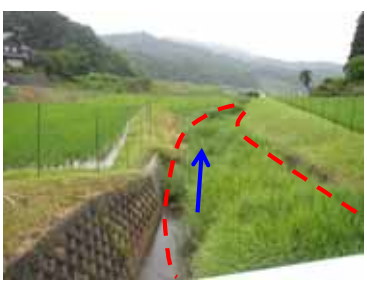
現在の状況 及 提案内容	現況	河床にアシが密生し流の妨げになっており、大雨のたびに護岸が崩れるなど被害が出ている。		
	提案	アシの伐採と、川ざらえをしてほしい。		
実施内容	工種	河川内の伐採、河床清掃及び河床の浚渫		
	規模	延長 L = 1.7 km (一部実施)		
位置図

土砂堆積箇所のみ実施する。

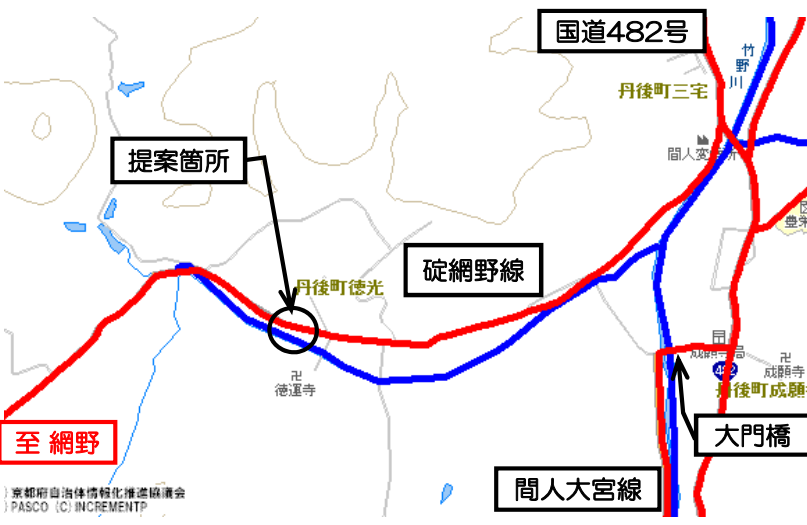
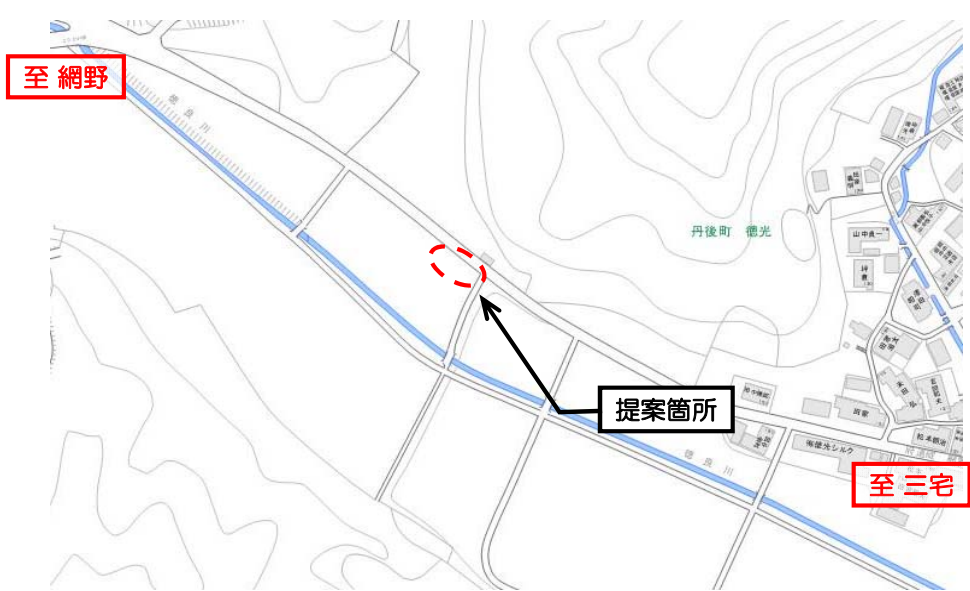
番号	審査番号 173 (受付番号 333)		写真	
路線・河川名等	一般府道 碓網野線		 	
所在地	京丹後市 丹後町 徳光 地内			
現在の状況 及 提案内容	現況	道路の法面が穴があいている。		
	提案	修繕をしてほしい。		
実施内容	工種	盛土工		
	規模	土のう積 L=10m		
位置図

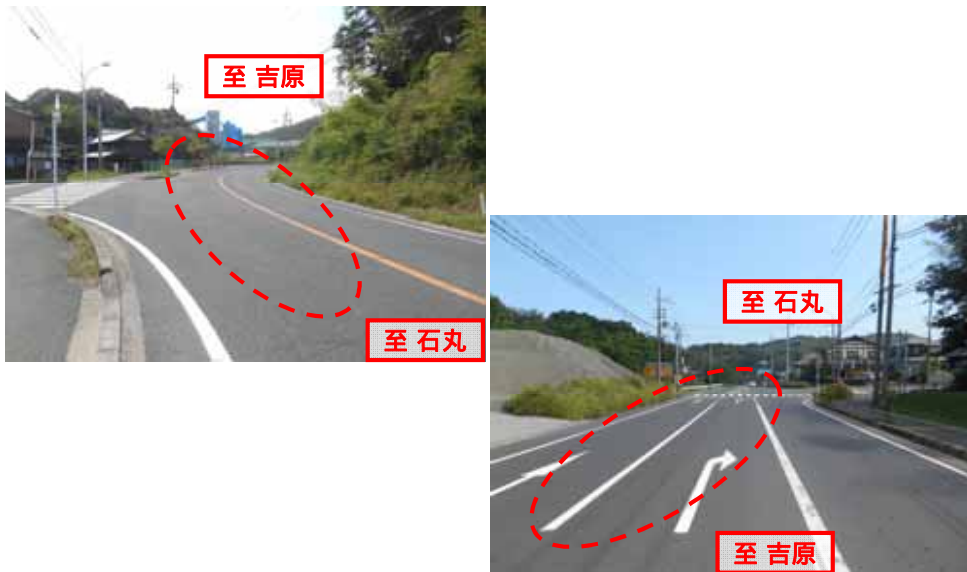
所在地	京丹後市峰山町赤坂 地内 網野峰山線 (工業団地入口 ~ KTR赤坂踏切)			
現在の状況 及 提案内容	現況	工業団地入口に信号機が設置された為凍結した道路では事故が発生する可能性が高くなる		
実施内容	提案	消雪装置設置		
実施内容	工種	実施しない	説明図面	
位置図

備考	関係者との協議、調整、設計等に相当の時間を要することが見込まれるため大規模事業に該当し、対象外。
