府民公募型整備事業【安心・安全整備】（市町協働型・**府民提案型**）

番号	審査番号 201 (受付番号 101)		写 真	
路線・河川名等	一般国道 176号

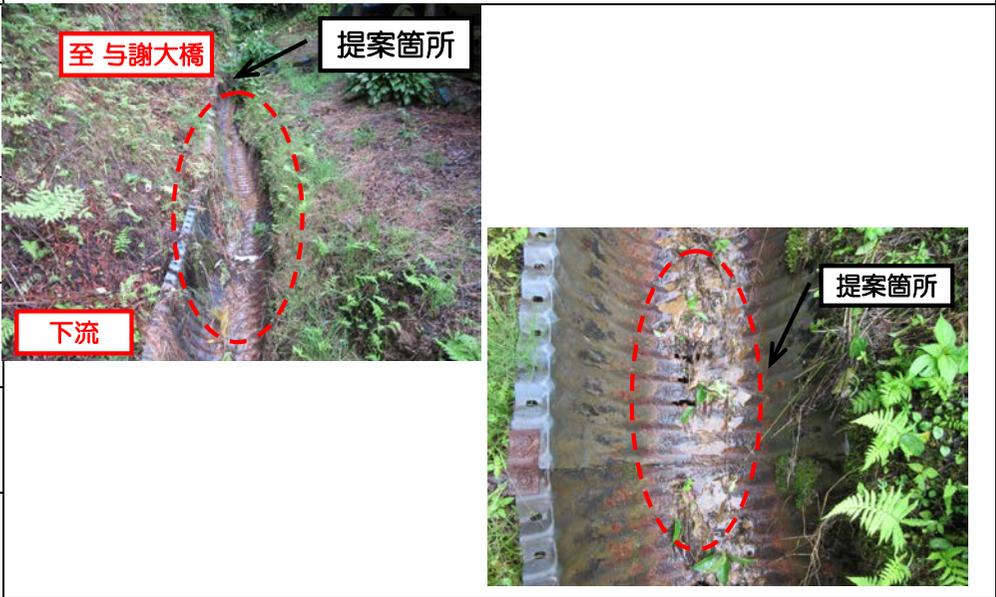
所在地	与謝野町与謝 地内 おおばトンネルと加悦大橋の中間地点			
現在の状況 及 提案内容	現況	コルゲート排水路が劣化により腐食し底に穴が空いている。		
	提案	コルゲート排水路の再整備。		
実施内容	工種	排水路の補修		
	規模	穴空箇所		
位置図

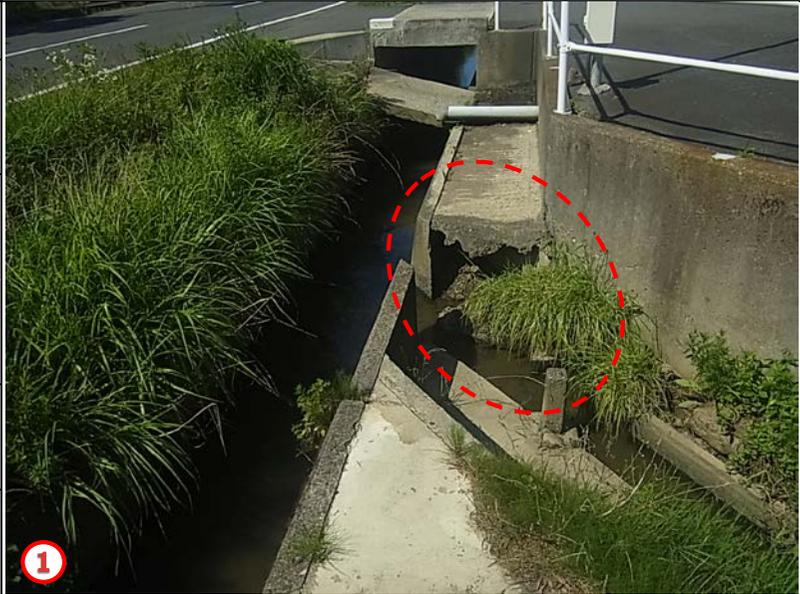
所在地	京丹後市丹後町間人 地内 間人478-1番地先			
現在の状況 及 提案内容	現況	側溝横のコンクリート背面が洗掘され空洞になっている。		
実施内容	提案	空洞をふさぐ。	説明図面	
	工種	側溝の補修		
位置図	規模	延長≒2m

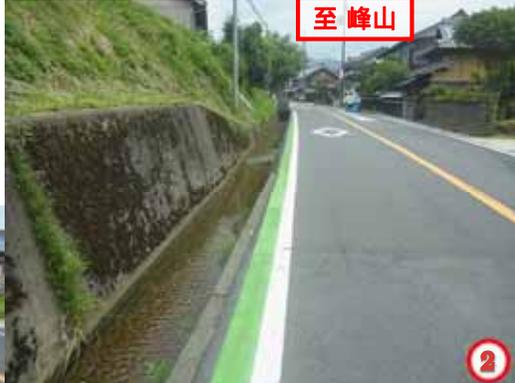
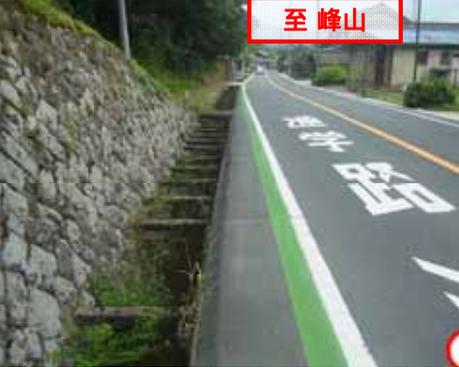
現在の状況 及 提案内容	現況 水路の河床に砂が堆積し、水害が懸念される。

提案 水路の浚渫		
実施内容	工種 実施しない。		
	規模		
位置図

備考	京都府管理施設でないため実施しない。(水路)

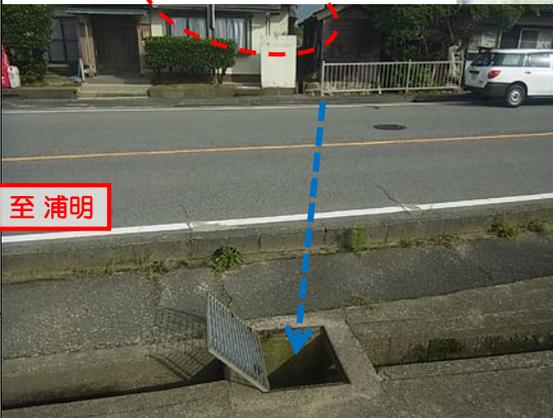
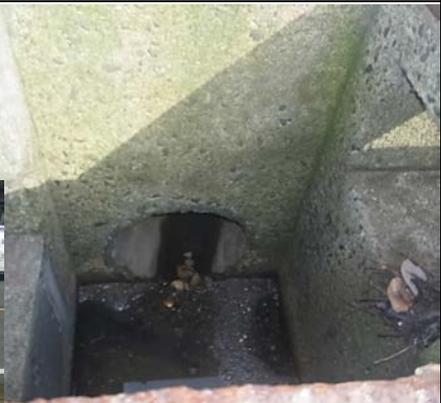
番号	審査番号 204（受付番号 411）	写真	
路線・河川名等	一般府道 久美浜湊宮浦明線		
所在地	京丹後市久美浜町湊宮（志茂の町）地内 湊大橋東詰		
現在の状況 及 提案内容	現況 府道横断管の延長が長く清掃困難。

提案 横断管の清掃管理		
実施内容	工種 実施しない。		
	規模		
位置図

備考	景観向上・美化につながらない。

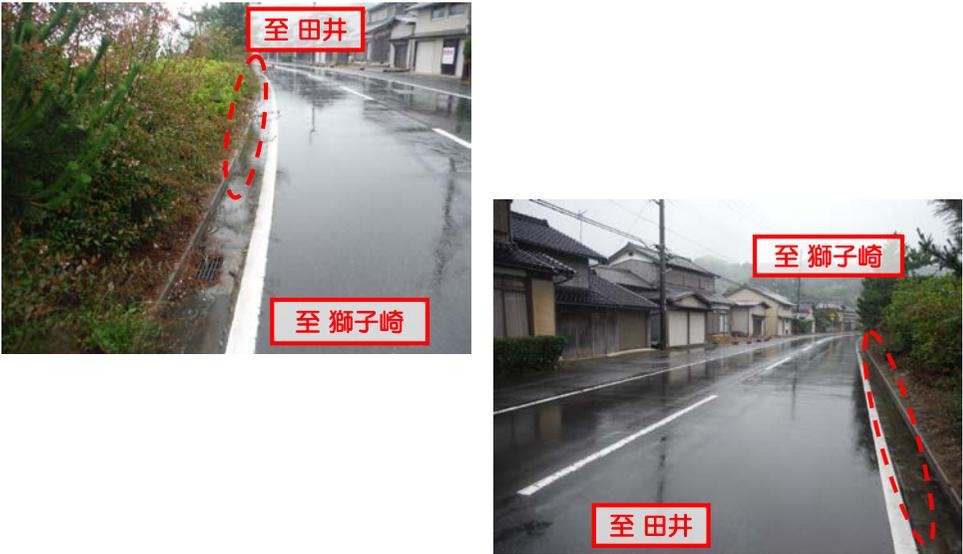
所在地	宮津市 矢原 地内			
現在の状況 及 提案内容	現況	海岸側の側溝に水が溜まり、車両が通る度に水はねがひどい。		
	提案	水たまりが出来ないようにしてください。		
実施内容	工種	実施しない	説明図面	
	規模

備考	小修繕で対応 （柵のグレーティングに落葉が詰まって排水できていないため、清掃を行う。）

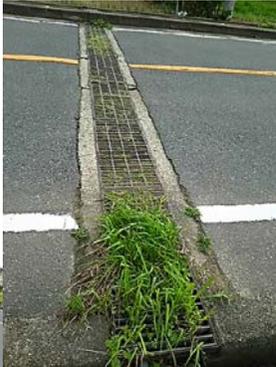
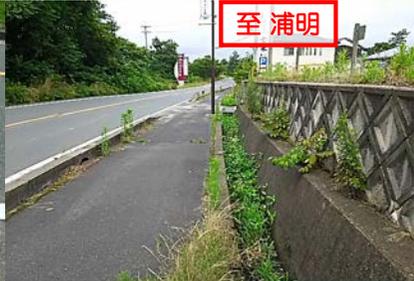
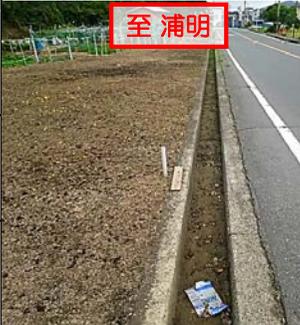
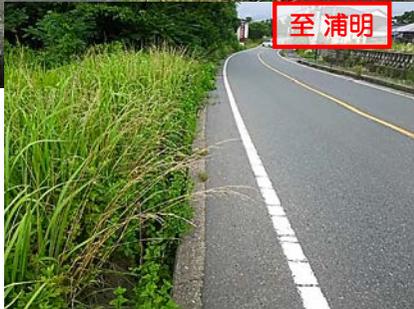
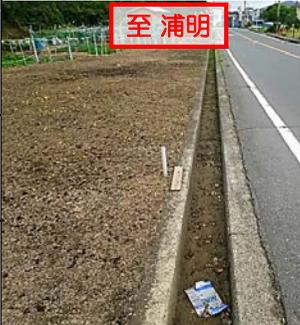
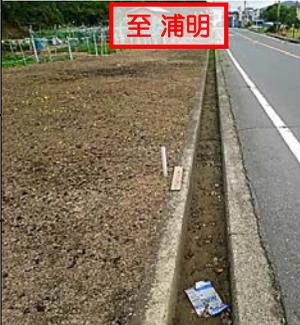
現在の状況 及 提案内容	<p>現状 側溝に砂が溜まりやすく、雑草が生え、排水が悪くなると共に、景観も悪くなっている。</p> <p>提案 清掃及び泥上げの定期実施</p>

実施内容	<p>工種 実施しない。</p> <p>規模</p>

備考	通常の道路維持管理で対応。

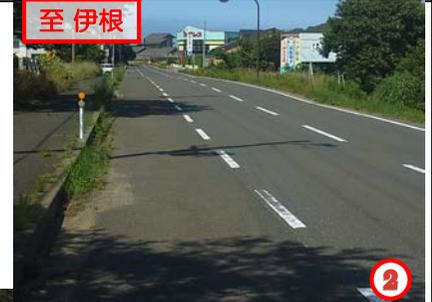
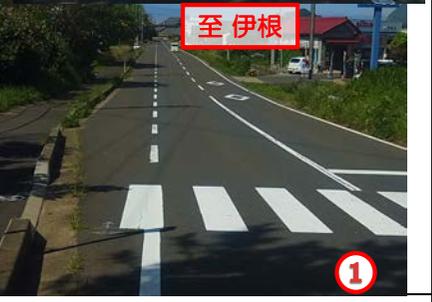
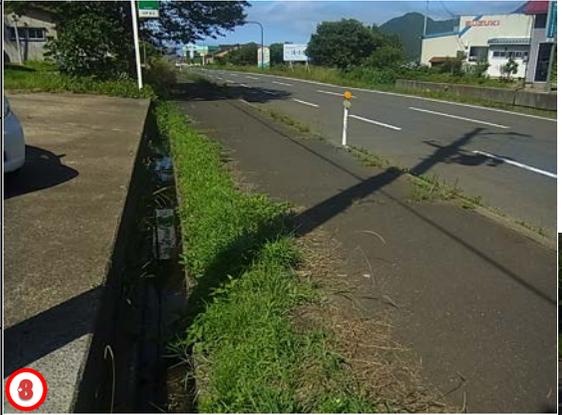
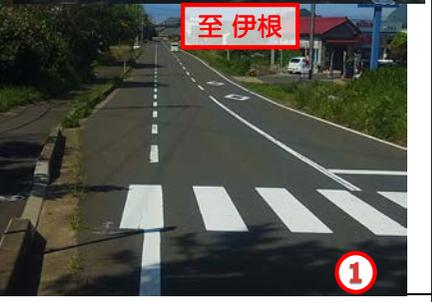
現在の状況 及 提案内容	現況	側溝に土砂が堆積し、草が生え、水が溜まる。

提案	道路側溝の清掃、横断管の設置。		
実施内容	工種	道路街渠等清掃。（一部実施）

規模	清掃延長≒700m		
位置図

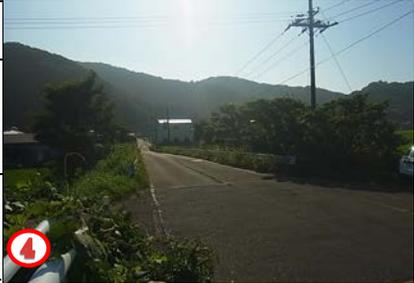
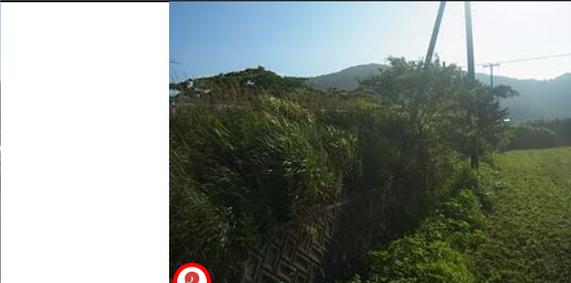
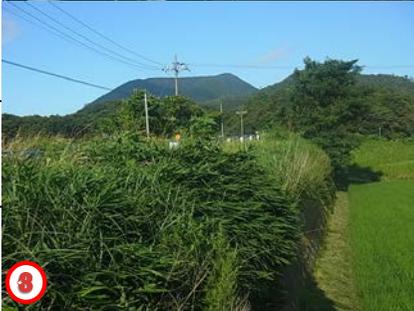
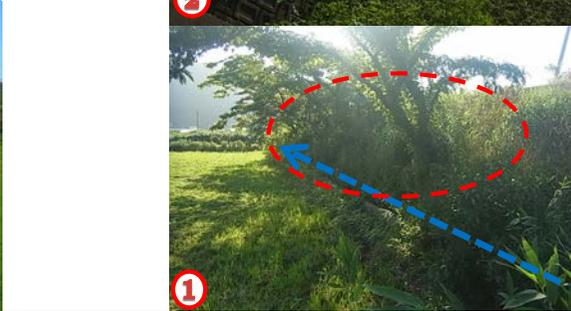
現在の状況 及 提案内容	現況	道路法面の雑草が伸び、交差点付近で見通しが悪い。 雑木が大きくなり、通行に障害。 法下側溝が詰まり、用水に流れ込んでいる。		
	提案	草刈り、伐木、側溝清掃		
実施内容	工種	伐木、側溝清掃		
	規模	伐木、側溝清掃50m（一部実施）		
位置図

備考	側溝清掃と同じ法面を伐採。

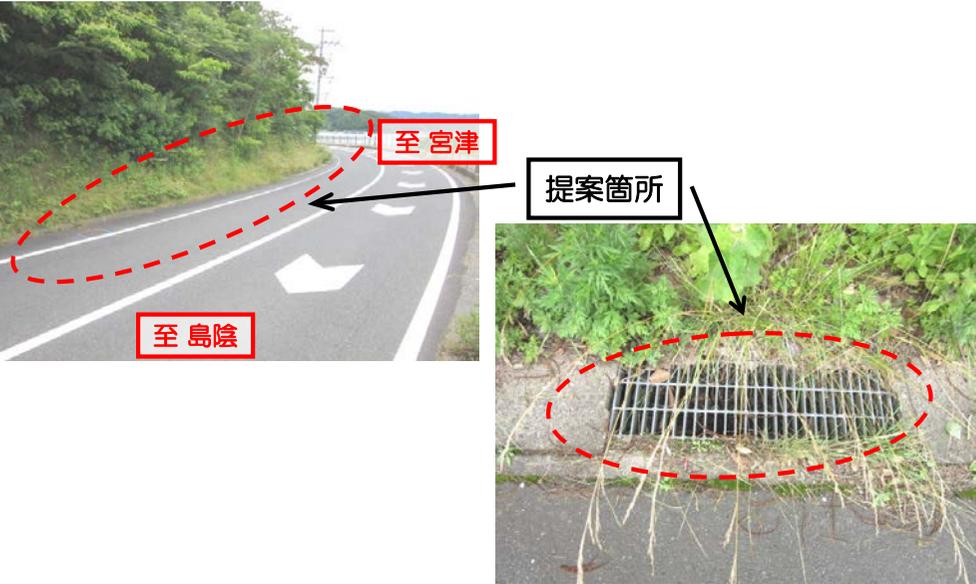
所在地	宮津市田井 地内 田井地区と矢原地区の字界付近			
現在の状況 及 提案内容	現況	冬期路面に流れ出た水が凍結する。	<p style="text-align: center;">説 明 図 面</p>

提案	道路側溝の設置、排水管の泥上げ。		
実施内容	工種	道路側溝の堆積土砂撤去

規模	延長≒105m		
位置図

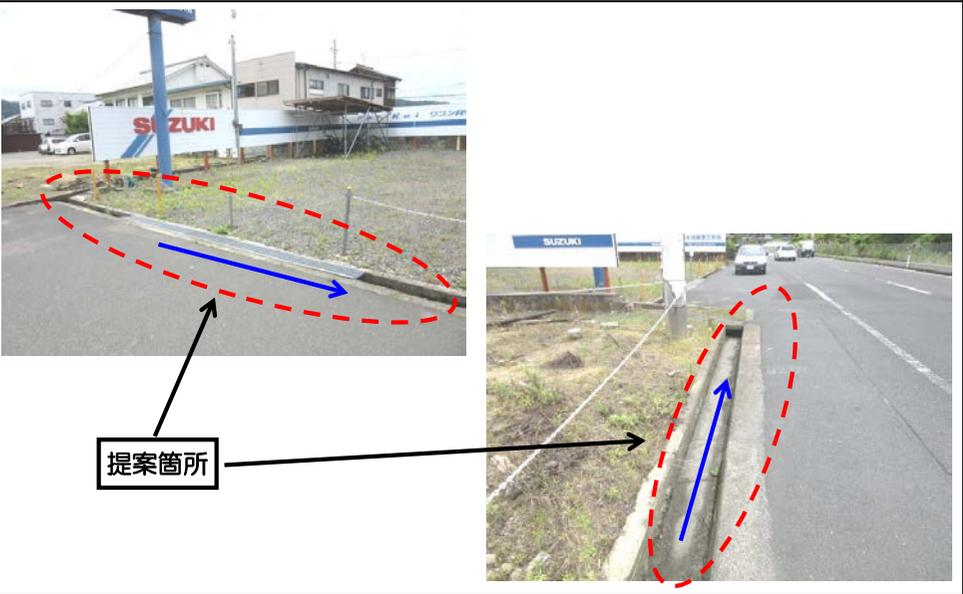
所在地	宮津市 波路			
現在の状況 及 提案内容	現況	道路側溝のつまり		
実施内容	提案	側溝清掃をする。		
実施内容	工種	排水断面確保	説明図面	
実施内容	規模	延長≒170m

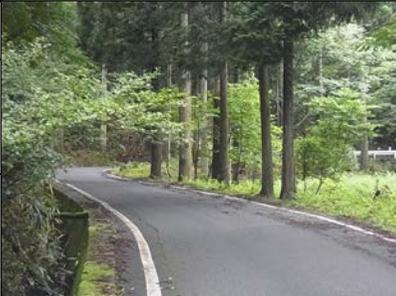
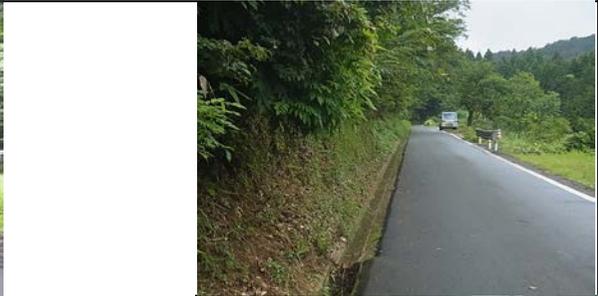
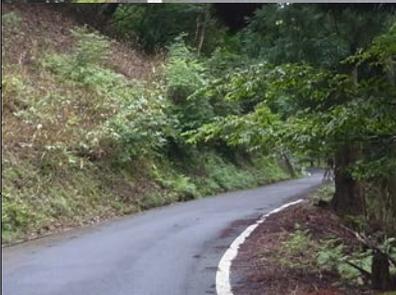
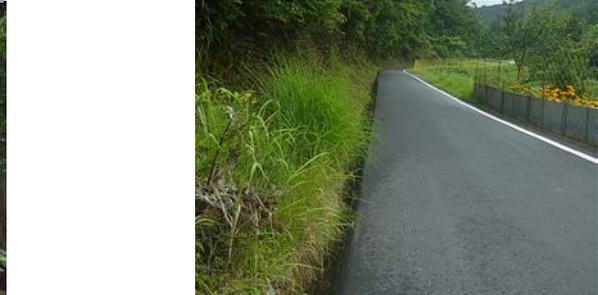
所在地	京丹後市久美浜町尉ヶ畑 地内 起点側300m地点から峠付近まで			
現在の状況 及 提案内容	現況	枝葉が道路の上に覆い被さり、交通の傷害となる。落葉が側溝内に溜まり、豪雨時に心配。

提案	道路に被さる樹木の枝の切り取りと側溝清掃。		
実施内容	工種	通行に支障となる枝伐採と側溝の泥上げ。	説明図面	
	規模			
位置図

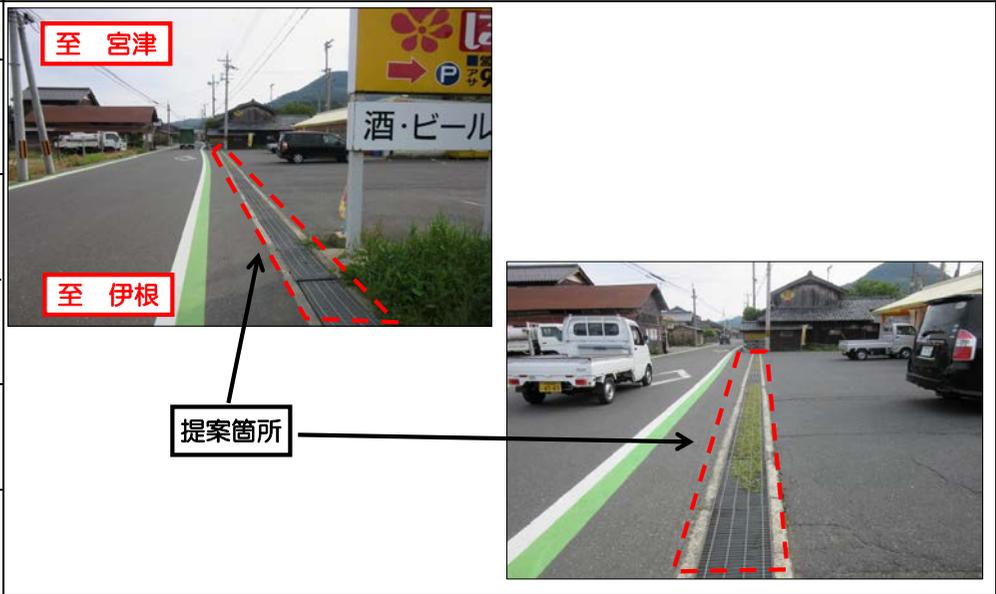
所在地	宮津市岩ヶ鼻 地内 スーパーにしがき養老店前			
現在の状況 及 提案内容	現況	グレーチング及び側溝の変形により、グレーチングが外せず側溝掃除が出来ない。		
実施内容	工種	側溝天端修繕、土砂撤去		
	規模	延長≒ 49m	<p data-bbox="1556 858 1736 885">説明図面</p>

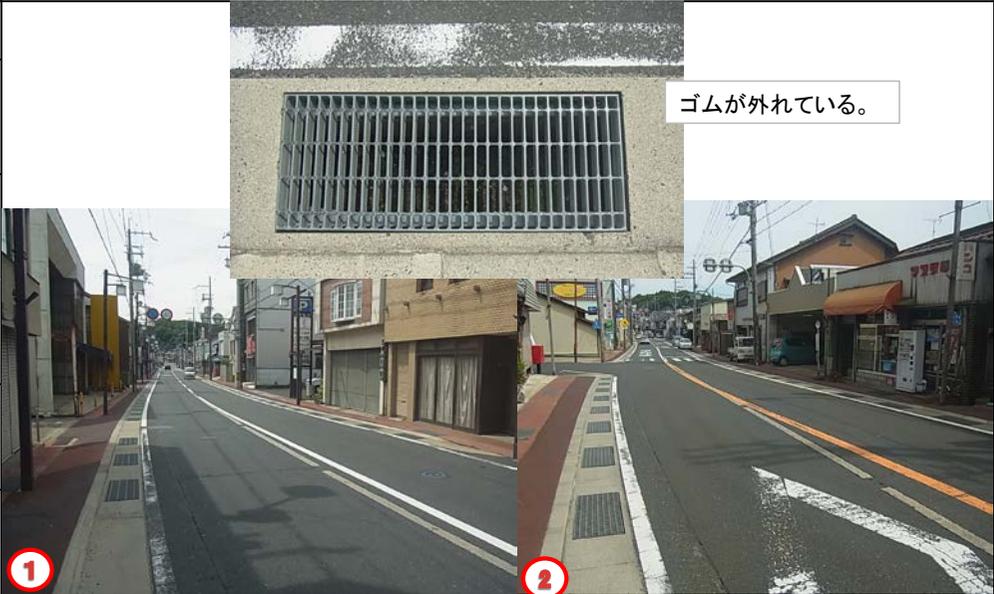
所在地	京丹後市峰山町泉 地内 大橋から金刀比羅神社付近まで			
現在の状況 及 提案内容	現況	側溝のグレーチングががたつき、騒音がする。		
	提案	グレーチングの固定。（ボルト補修、ゴム補修）		
実施内容	工種	グレーチングの修正（ゴムの固定）		
	規模	延長≒300m		
位置図

備考	ボルト固定式のグレーチングは、この区間には無い。

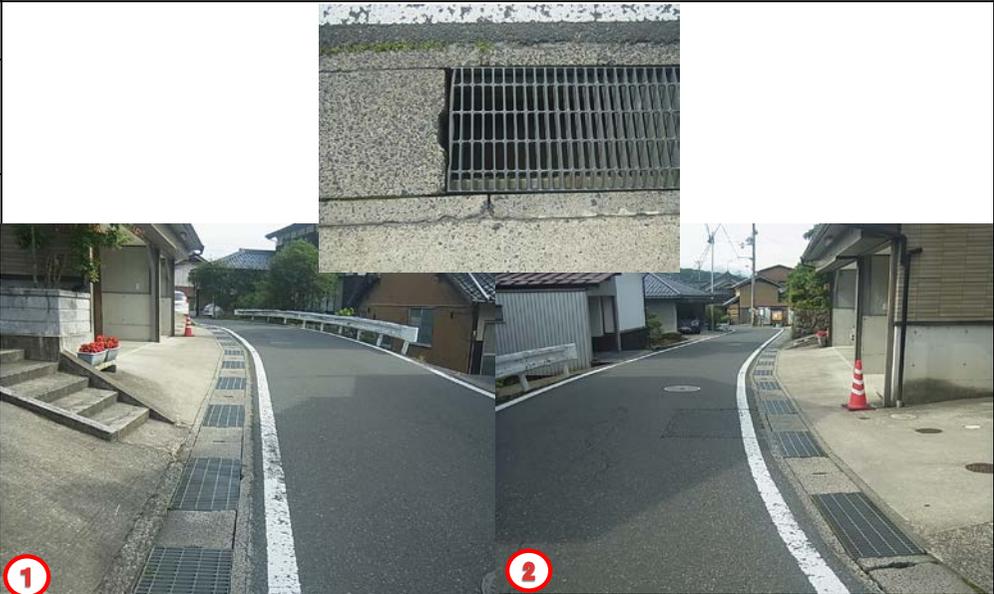
所在地	京丹後市大宮町三重 地内 糸井氏宅と江上氏宅下の側溝蓋約15m		
現在の状況 及 提案内容	<p>現況 15年ほど前に側溝とグレーチングを整備。3年ほど前からグレーチングの上を車が通ると大きな音がするようになった。</p> <p>提案 蓋を音がしないように修繕。</p>		
実施内容	<p>工種 蓋と受枠の補修</p> <p>規模 延長≒15m</p>		
位置図
