府民公募型整備事業【安心・安全整備】（市町協働型 ・ 府民提案型）

番号	審査番号 241 (受付番号 488)		写 真	
路線・河川名等	一般国道 178号

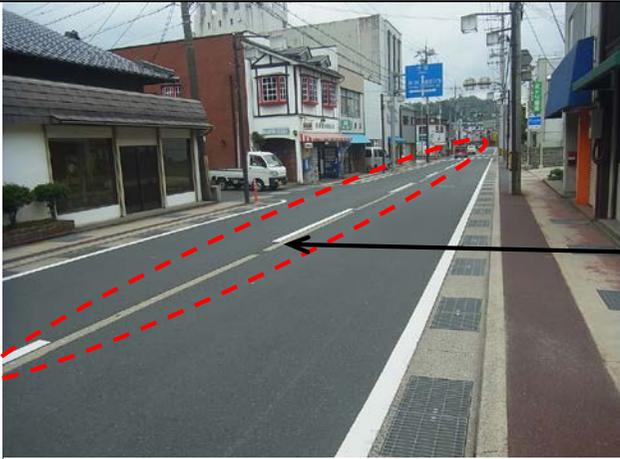
所在地	京丹後市峰山町吉原～管内 峰山町吉原～管の消雪パイプ			
現在の状況 及 提案内容	現況	消雪の散水装置があるが、散水せずし器で除雪し、歩道を利用できず、歩行、通学が危険な状態。		
	提案	消雪装置の運転を適正に行う。		
実施内容	工種	実施しない。		
	規模			
位置図

備考	通常の除雪態勢の中で、適正に運用する。

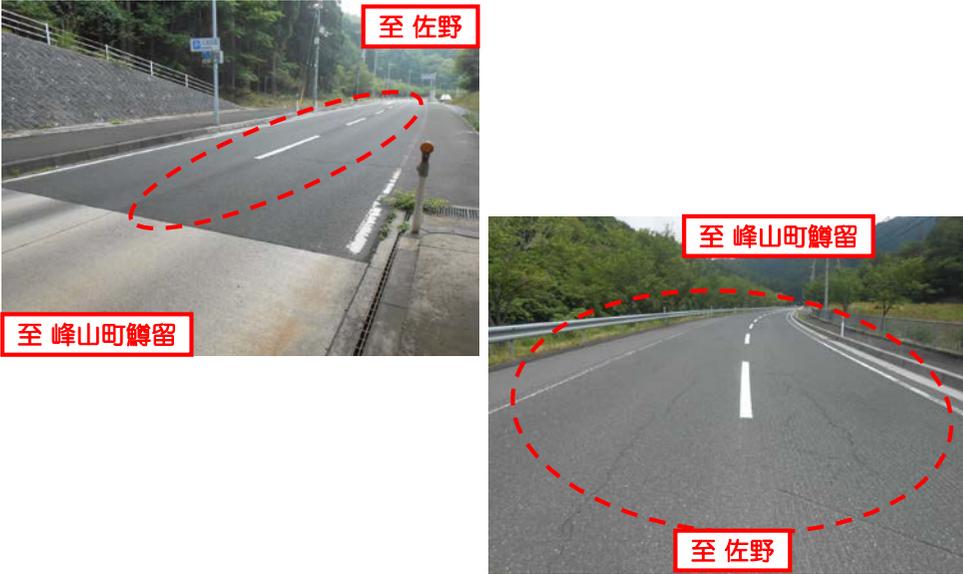
所在地	京丹後市久美浜町佐野 地内 比治山トンネル出口から佐野甲地まで約750m			
現在の状況 及 提案内容	現況	冬期積雪時に除雪していただいているが、早朝、夜間の走行が大変危険である。		
	提案	融雪装置を設置してほしい。		
実施内容	工種	実施しない		
	規模			
位置図

説明図面	
備考	関係者との協議、調整、設計等に相当の時間を要することが見込まれる大規模事業に該当し、対象外。

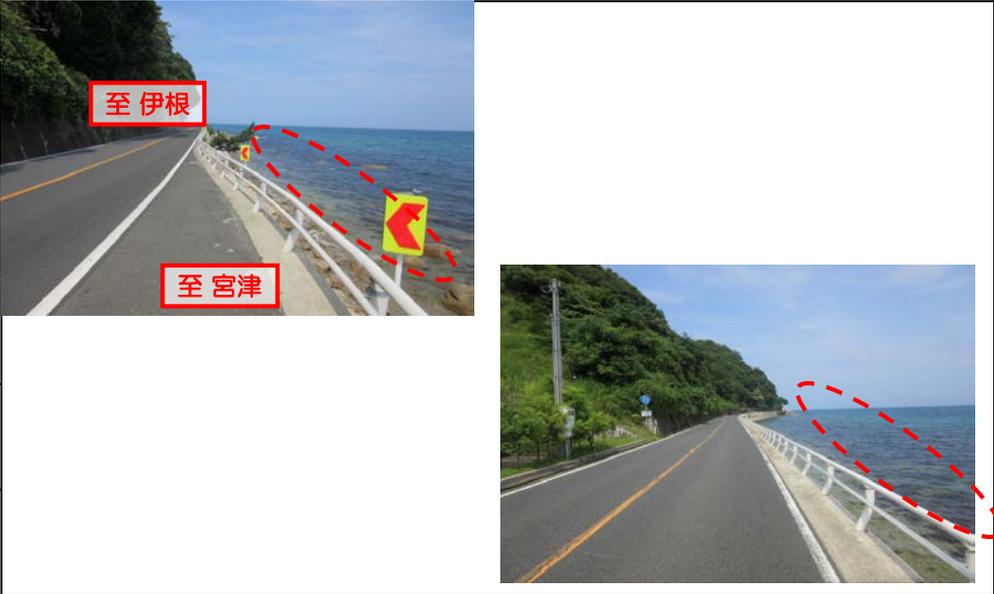
所在地	宮津市 日置～里波見 日置～里波見の海岸線		
現在の状況 及 提案内容	<p>現況 波浪時、通行車両に波しぶきがかかる。</p> <p>提案 波しぶきが国道まで来ないようにする</p>		
実施内容	<p>工種 実施しない。</p> <p>規模</p>		
位置図

説明図面
備考	関係者との協議、調整、設計等に相当の時間を要することが見込まれる大規模事業に該当し、対象外。

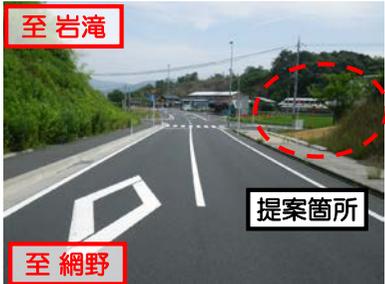
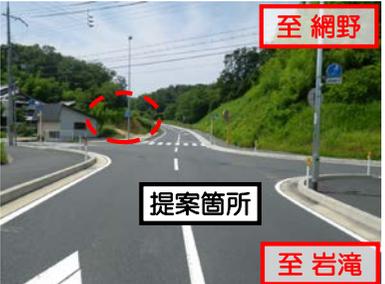
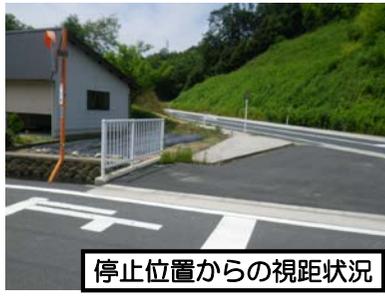
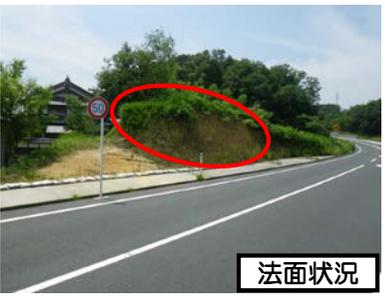
現在の状況 及 提案内容	<p><現況> 岩滝方面向きが下り坂であるため、通行車両の速度が速く危険である。</p> <p><提案> 交差点の視距改善のための山切り。</p>			
実施内容	工種	実施しない		
	規模			
位置図

説明図面	
備考	関係者との協議、調整、設計等に相当の時間を要することが見込まれる大規模事業に該当し、対象外。

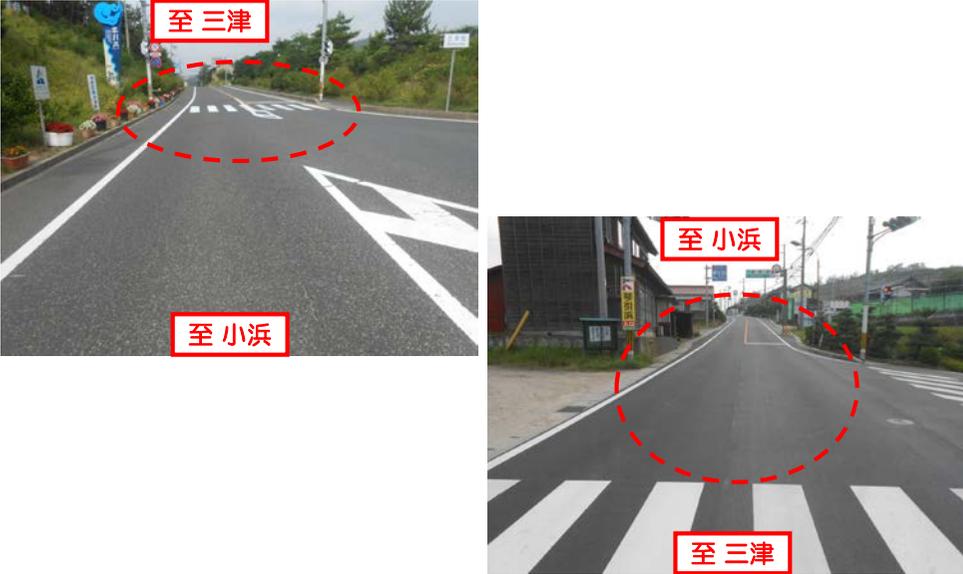
所在地	京丹後市網野町掛津 地内 三本松信号より市道掛津小浜線起点信号まで			
現在の状況 及 提案内容	現況	冬季積雪時、三本松から下ってくる車が信号で止まれない、昇りにおいてはスリップ等車が立ち往生することも頻繁で極めて危険状態 三本松峠の積雪時対応をどうするかということに直面している。		
	提案	三本松を基点として国道178号に消雪装置を設置し、冬季の交通事故の解消を図り、安全対策の確保をしてほしい。		
実施内容	工種	実施しない		
	規模			
位置図

備考	関係者との協議、調整、設計等に相当の時間を要することが見込まれる大規模事業に該当し、対象外。

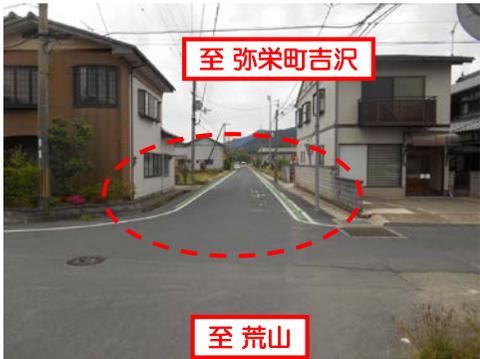
番号	審査番号 246（受付番号 279）		写真	
路線・河川名等	一般府道 間人大宮線（656号）			
所在地	京丹後市峰山町丹波 地内 内記橋交差点から丹波小学校横交差点			
現在の状況 及 提案内容	現況	通学路で緑色ラインは引いてあるが、歩道部分の幅が狭い。車道幅が狭く交通量が多い特に大型車両の通行が目立つ。歩行者、特に子供の通学には大変危険。この区間に良く目立つ標示や標識がない。

提案	ドライバーに注意を喚起する為、道路面に「通学路注意」「速度落せ」等の標示を白色ペイントでしてもらいたい。

備考	他事業により実施するため本事業では実施しない。

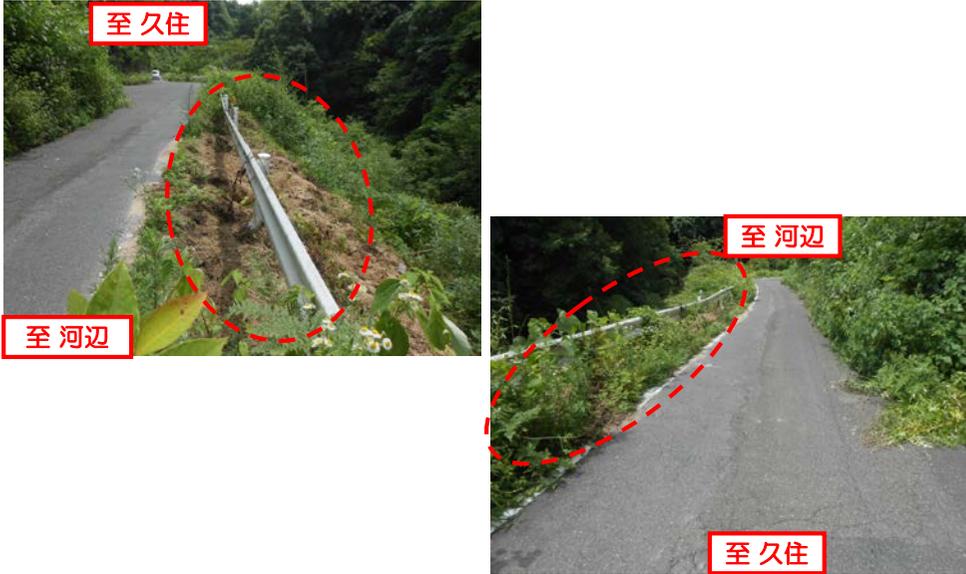
所在地	京丹後市大宮町河辺 地内 府道 久住河辺線（658号）10m			
現在の状況 及 提案内容	現況	イノシシによりガードレール設置場所の土砂が掘り起こされている。今のところガードレールの機能に問題はないと思うが、放置しておく心配がある。		
	提案	ガードレールを支えている所が崩されないような対策が必要ではないかと思う。		
実施内容	工種	実施しない		
	規模			
位置図

説明図面	
備考	修繕工事により対応する。

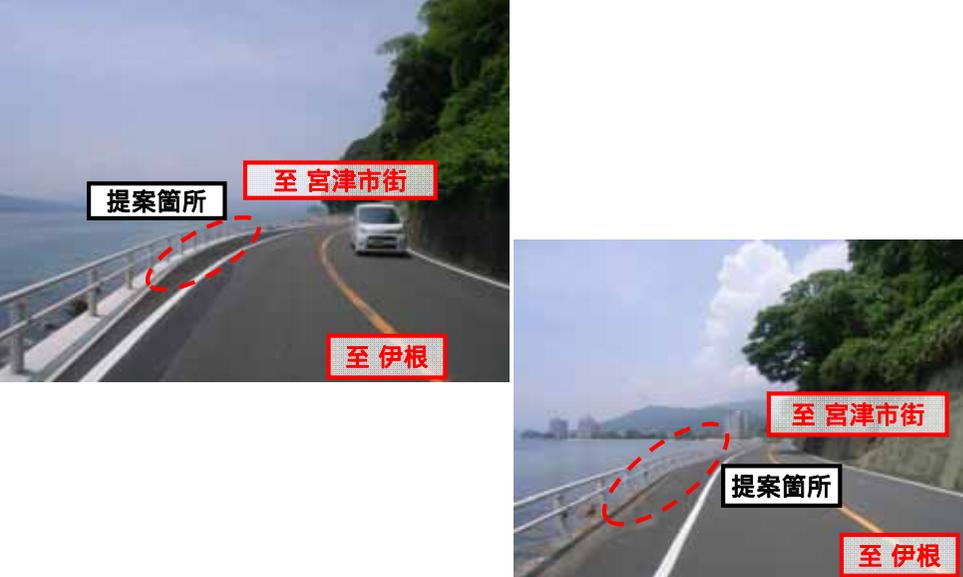
所在地	宮津市 日置～里波見 地内			
現在の状況 及 提案内容	現況	国道178号の日置から里波見にかけて、道路照明がないので夜になると暗く危険である。		
実施内容	工種	実施しない		
位置図

備考	横断歩道部、交通量の多い交差点等に道路照明を設置する丹後土木事務所の運用基準を定めており本箇所はこれに合致しないため実施しない。

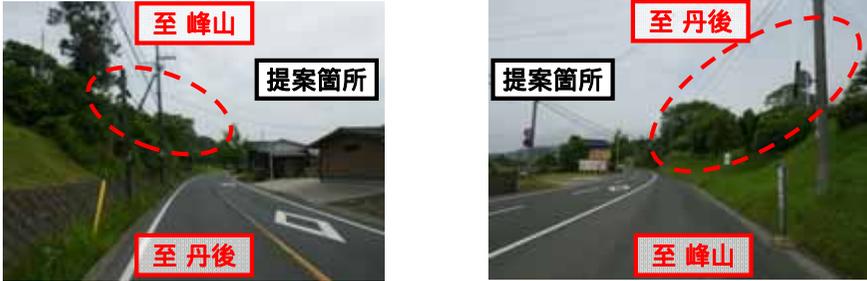
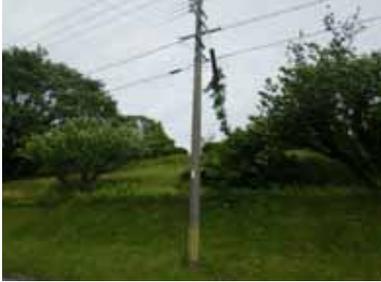
現在の状況及び提案内容	<p><現況> 生活道路であるが道路照明がない区間があり危険である。また、カーブで見通しも悪いため、安全上・防犯上にも問題がある。</p> <p><提案> 道路照明の設置</p>			
実施内容	工種	実施しない	説明図面	
	規模			
位置図

備考	横断歩道部、交通量の多い交差点等に道路照明を設置する丹後土木事務所の運用基準を定めており本箇所はこれに合致しないため実施しない。

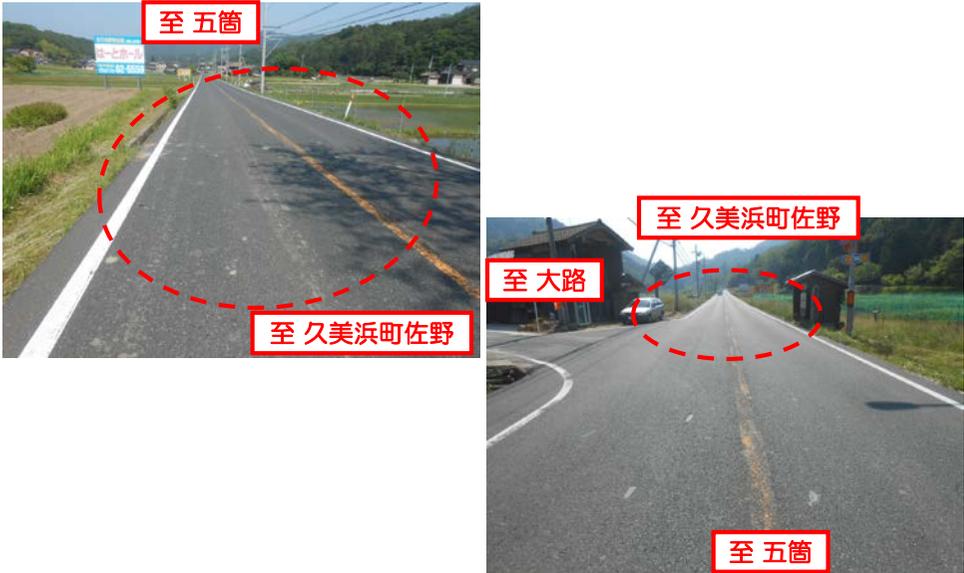
所在地	京丹後市峰山町鱒留 地内 比治山トンネルから鱒留地域まで			
現在の状況 及 提案内容	現況	<ol style="list-style-type: none"> トンネルより鱒留地域に向う通行車両のスピードが速く鱒留地域にはカーブも有り見通しも悪く国道の横断が非常に危険 特に高齢者は不安であり、苦勞されている 		
	提案	<ol style="list-style-type: none"> 減速の為の看板などの設置 減速の為のペイント敷設など（久美浜町野中地区に敷設してあるペイント）※減速帯段差舗装 		
実施内容	工種	実施しない		
	規模			
位置図

説明図面	
備考	鱒留地区内等必要箇所設置済

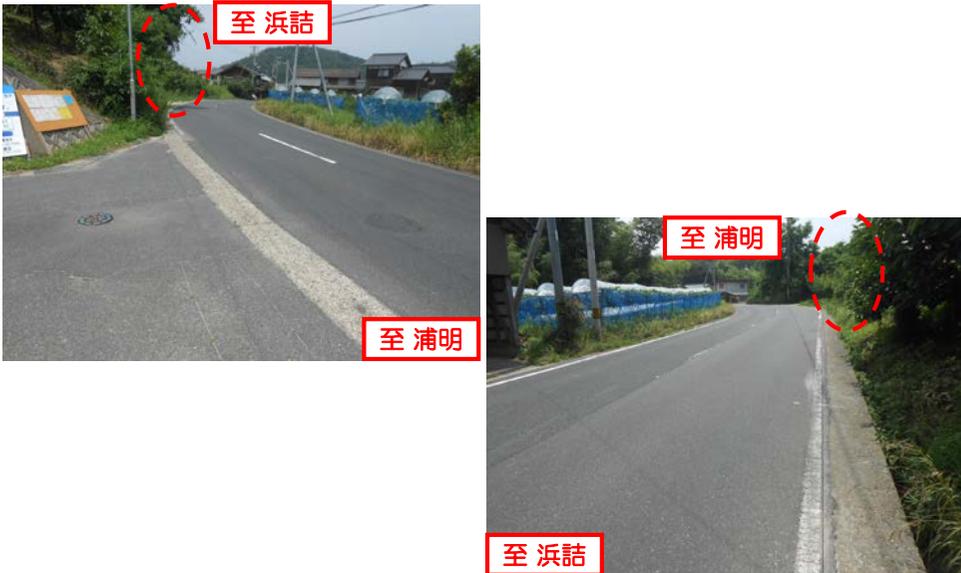
所在地	京丹後市久美浜町平田 地内 国営農地鹿野団地入口から小幡誠宅の間		
現在の状況 及 提案内容	<p>現況 子供の通学路で、手前がカーブになっており見通しが悪く、また、民家も途切れており、夜間が暗闇で歩行の際危険である。</p> <p>提案 国営農地鹿野団地入口から小幡誠宅、中間地点あたりに照明を設置してほしい。</p>		
実施内容	<p>工種 実施しない</p> <p>規模</p>		
位置図

備考	<p>横断歩道部、交通量の多い交差点等に道路照明を設置する丹後土木事務所の運用基準を定めており本箇所はこれに合致しないため実施しない。</p>

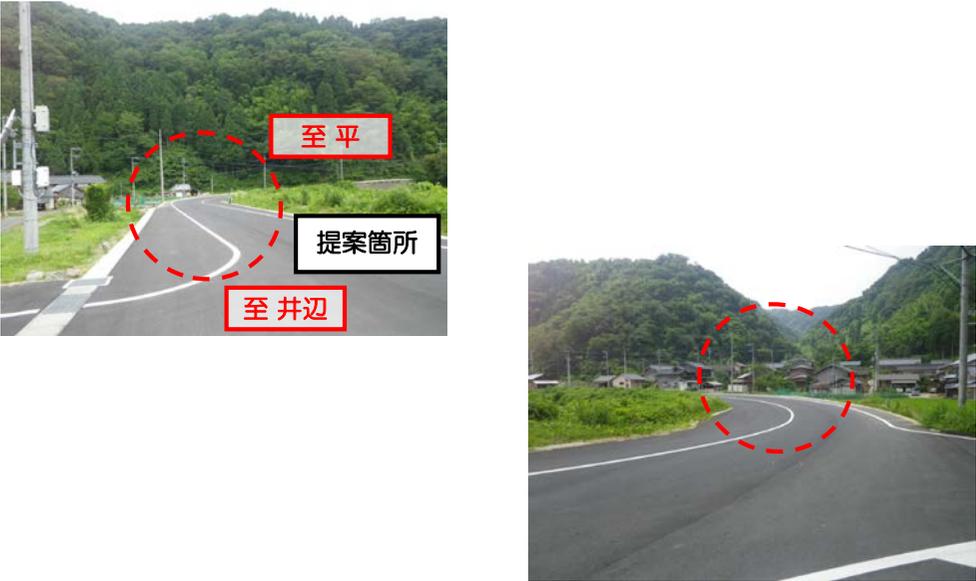
所在地	京丹後市 丹後町 遠下 地内			
現在の状況及び提案内容	<p><現況> 道路照明がないため、高校生の通学や高齢者の通行が危険である。</p> <p><提案> 道路照明の設置</p>			
実施内容	工種	実施しない		
	規模			
位置図

説明図面	
備考	<p>横断歩道部、交通量の多い交差点等に道路照明を設置する丹後土木事務所の運用基準を定めており本箇所はこれに合致しないため実施しない。 なお、視線誘導標、反射板等は他事業により実施予定。</p>

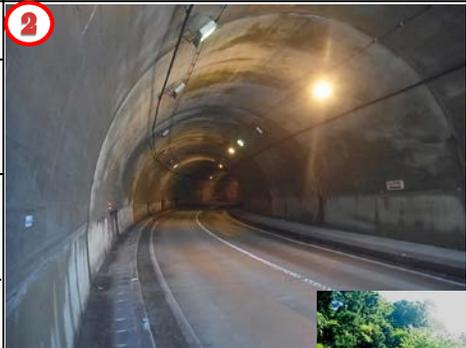
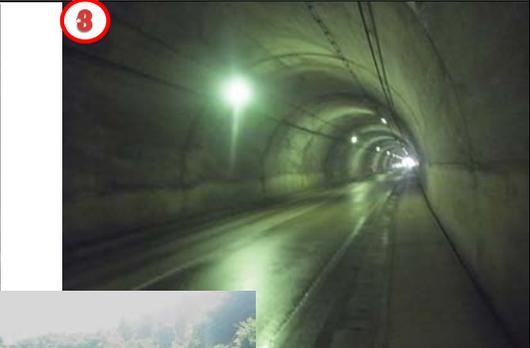
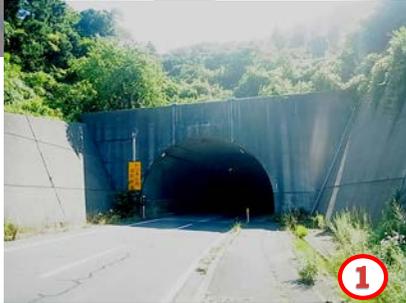
所在地	京丹後市丹後町間人 地内 新聞人トンネル			
現在の状況 及 提案内容	現況	トンネル内の照明が暗い。通学路でもあり、危険。

提案	照明をLED化するとともに、間引き照明を止める。		
実施内容	工種	実施しない。	説明図面	
	規模

備考	照度は確保済み。 間引き照明は行っていない。

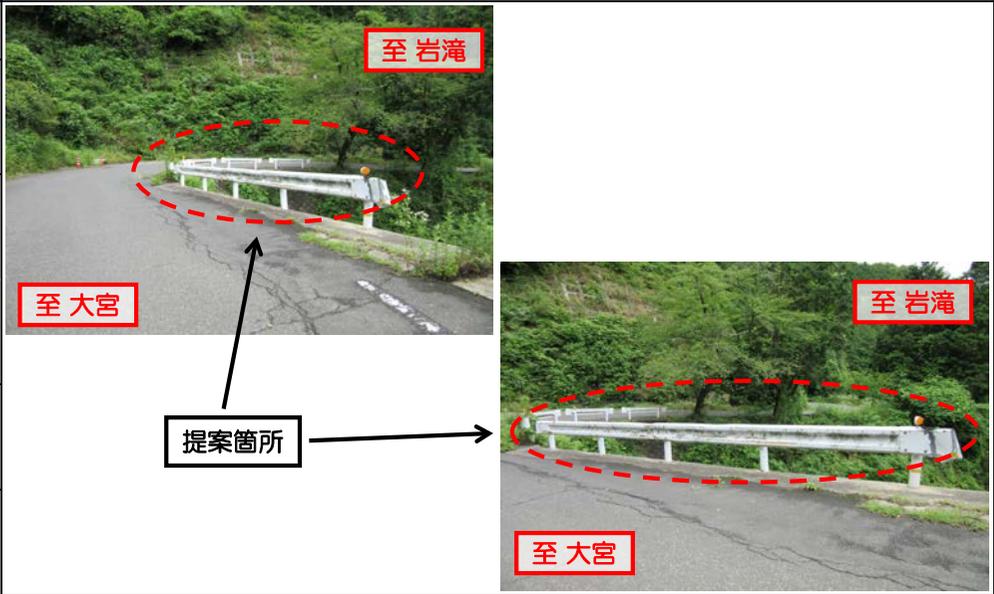
番号	審査番号 257（受付番号 035）		写真	
路線・河川名等	一般府道 大宮岩滝線			
所在地	与謝野町弓木 地内 京丹後市境より約600m与謝野町側			
現在の状況 及 提案内容	現況	劣化により錆等が発生し品質低下を起こしている。

提案	取り替えか再塗装		
実施内容	工種	ビーム交換	<p data-bbox="1556 858 1736 890">説明図面</p>

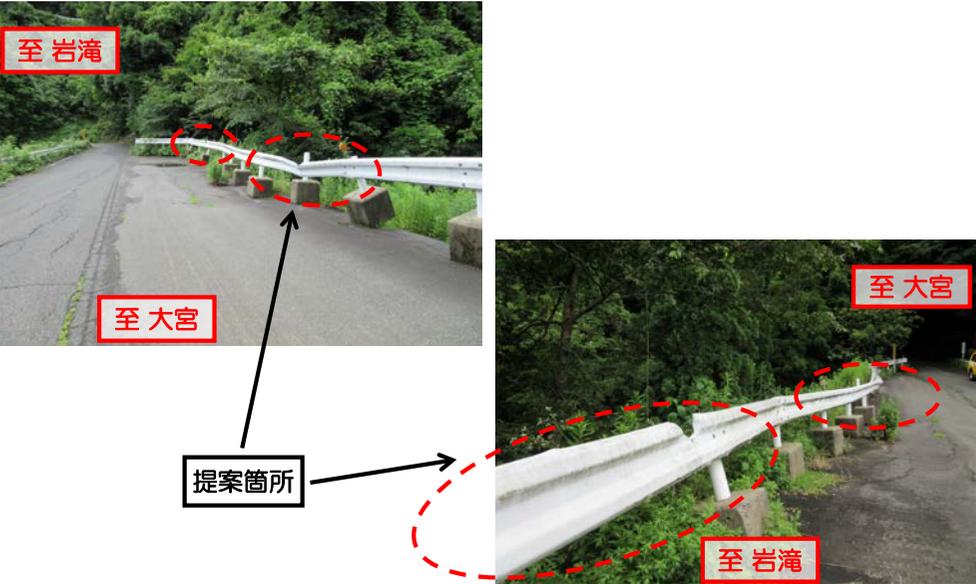
所在地	与謝野町弓木 地内 京丹後市境より約900m与謝野町側			
現在の状況 及 提案内容	現況	劣化により錆等が発生し品質低下を起こしている。		
実施内容	工種	ビーム交換		
	規模	延長≒14m (2m+4m×3)	説明図面	
位置図

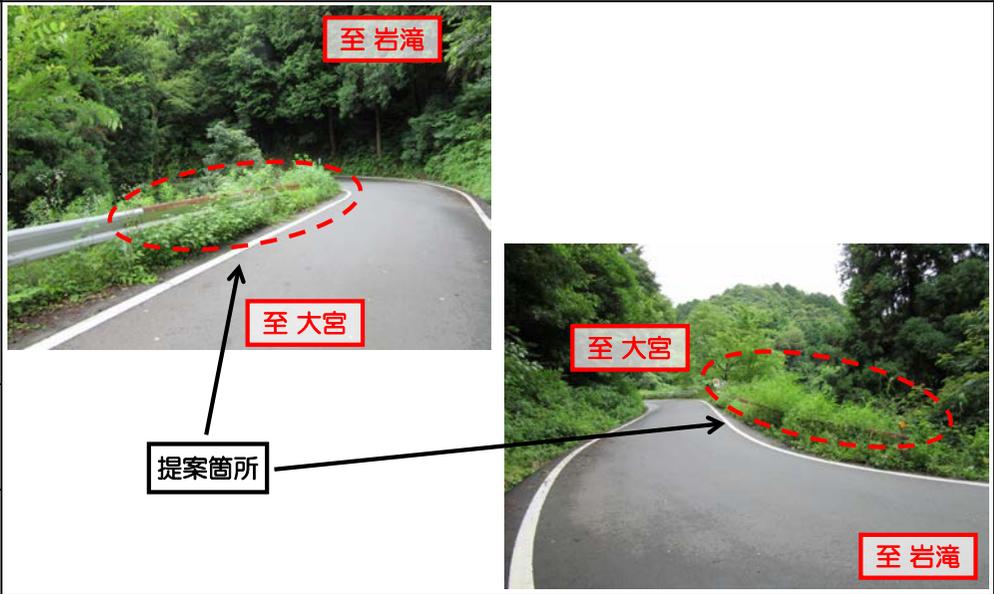
所在地	与謝野町弓木 地内 京丹後市境より約1,100m与謝野町側			
現在の状況 及 提案内容	現況	劣化により錆等が発生し品質低下を起こしている。	説明図面	
	提案			
実施内容	工種	ビーム交換
