府民公募型安心・安全整備事業（市町協働型・**府民提案型**）

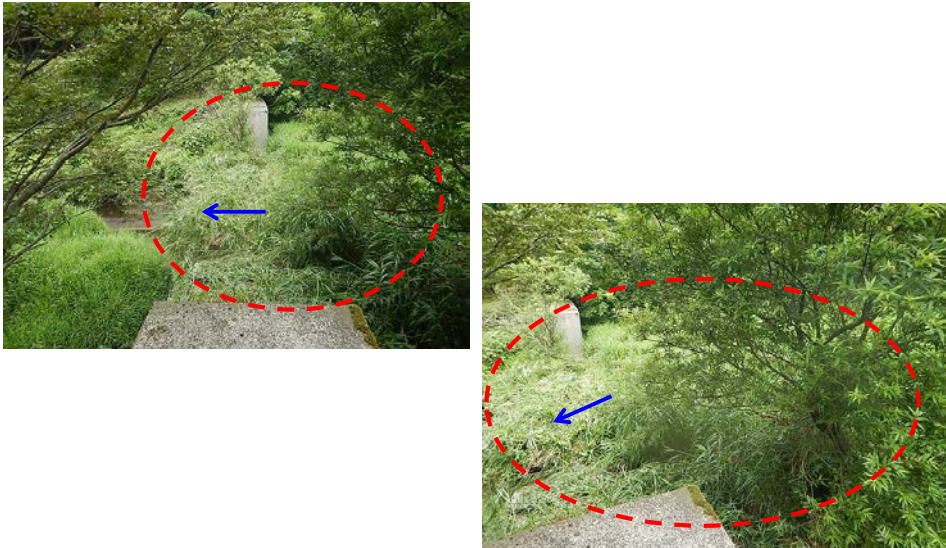
番号	審査番号 524（受付番号 185）		写真
路線・河川名等	吉野地区砂防堰堤		
所在地	京丹後市弥栄町須川（吉野）地内

現在の状況 及 提案内容	現況	砂防堰堤が土砂で一杯の為、下流への土砂の流出が激しく、砂防堰堤の機能を果たしていない。	
	提案	土砂撤去	
実施内容	工種	実施しない	
	規模		
位置図	 		説明図面

備考	堰堤上流の堆砂の勾配は、維持管理上問題のない緩い範囲であり、緊急性が低い。
