上津屋橋こうづやばし 資料集

平成28年3月発行

発行/京都府山城北土木事務所

平成26年台風11号による流出後の復旧

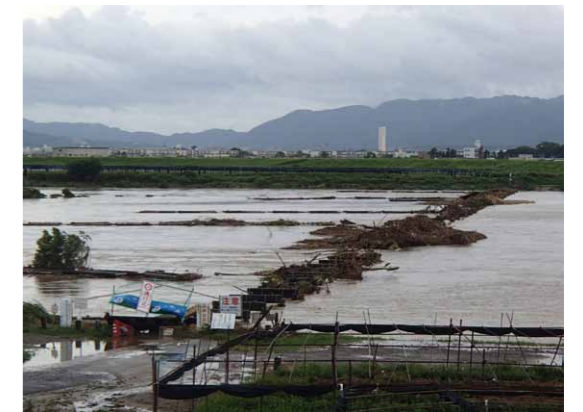
上部工の流出状況

上津屋橋の上部工は、8つのブロック全てが流出しましたが、ワイヤーロープでつながっており、下流に流れ去ることはありませんでした。一方、下部工は、木製橋脚が6基、コンクリート製橋脚が2基が被災し、倒壊や下流へ流出しました。

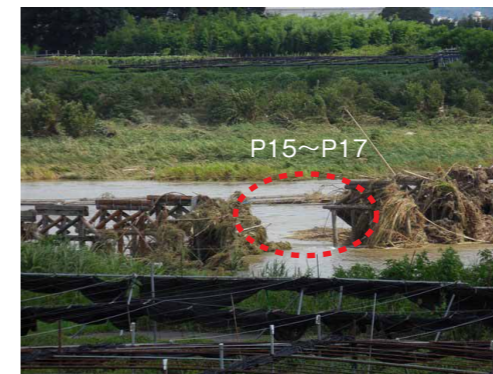
木造橋脚3基被災 (P15~P17)

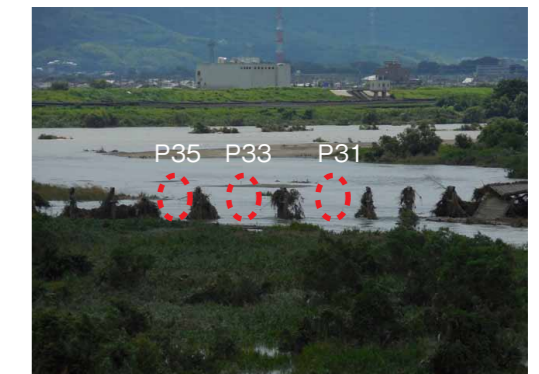
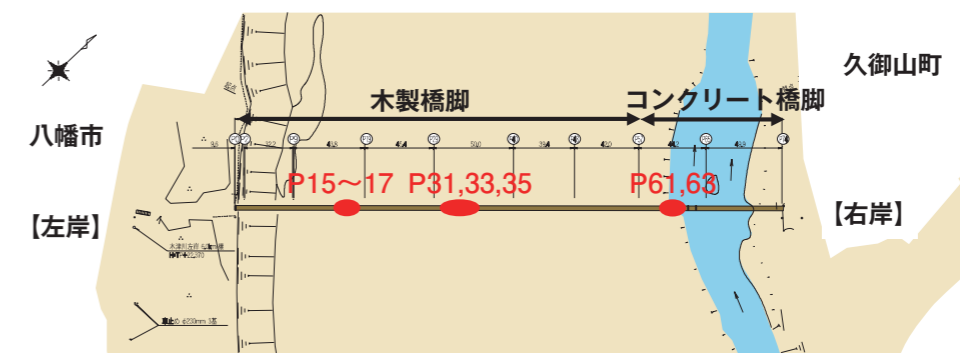
木造橋脚3基被災 (P31, P33, P35)

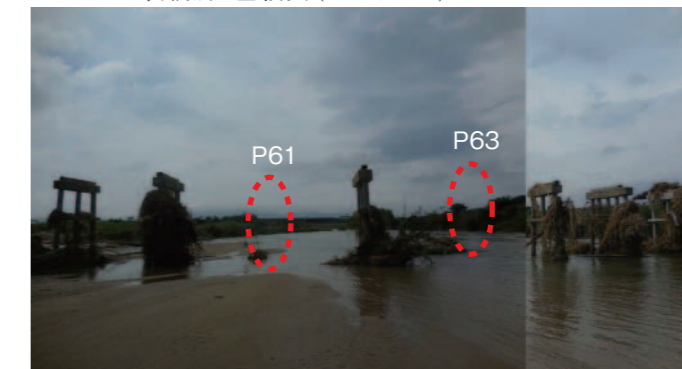
コンクリート製橋脚2基被災 (P61, P63)

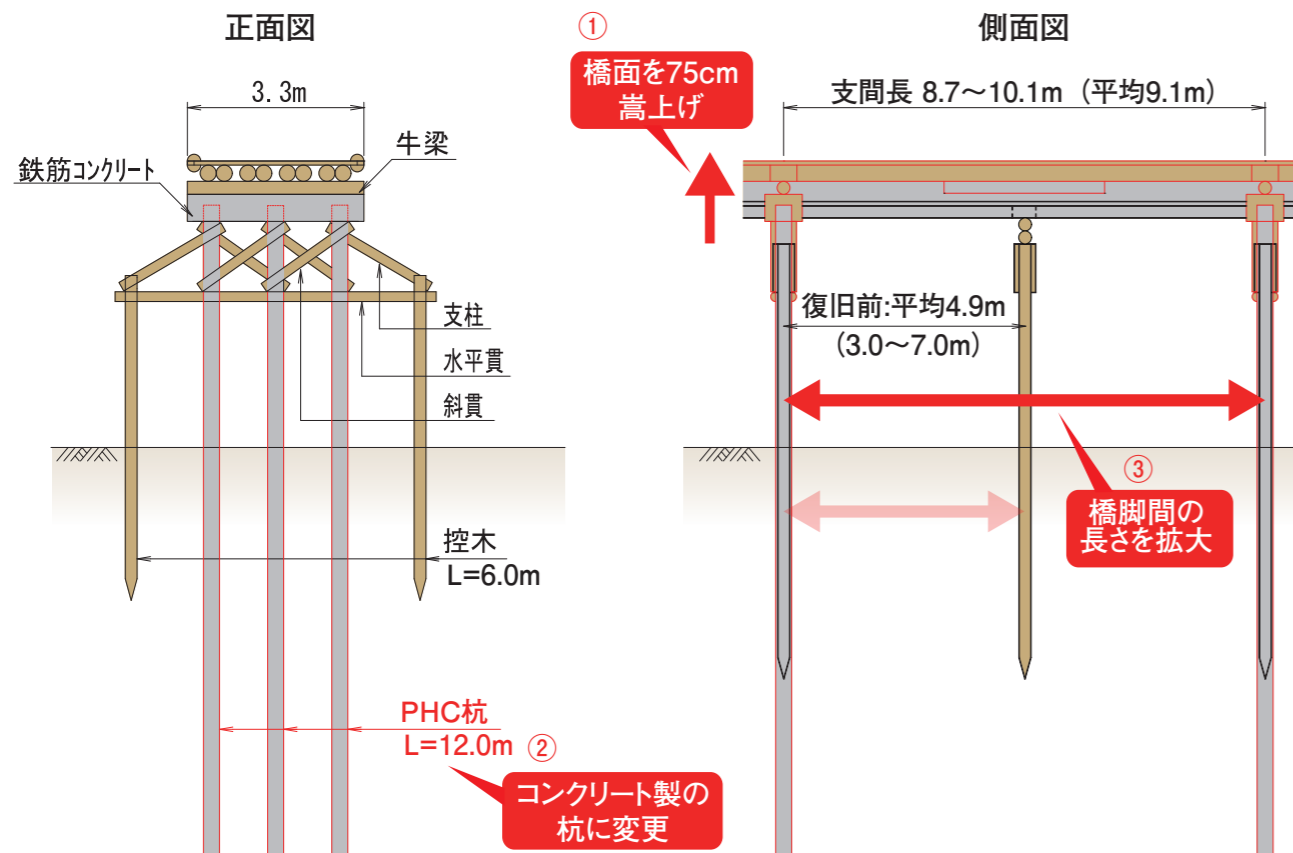
●復旧前、復旧後の橋の構造の違い

復旧前		復旧後	
橋長	L=356.5m		L=356.5m	
幅員	3.3m		3.3m	
橋脚数	73基（木造56基、コンクリートパイル17基）		40基	
支間長	平均4.9m（3.0m～7.0m）		平均9.1m（8.7m～10.1m）	
上部工	木構造（φ220×4主桁）		木構造（φ300+φ220×4主桁） ※φ220mは支間中央部のみ	
下部工	木製橋脚（松杭）	通常脚：木杭5本 繫留脚：木杭6本	木+コンクリート製橋脚（松杭+PHC杭）	通常脚、繫留脚とも PHC杭3本、松杭2本
	コンクリート製橋脚（PHC杭）	通常脚：木杭5本 繫留脚：木杭6本

- ① 流出頻度を3年に1回から5年に1回に低減させるために橋面を75cm嵩上げ
- ② 下部工の強度を上げて流出する危険を低下させるため、下部工の一部をコンクリート化
- ③ 洪水時における流木等が橋に引っ掛かることを減らすために橋脚間を拡大
- ④ 1ブロックあたり10ユニット（約49m）で流出していた上部工を3ユニット（約27m）に縮小し、下部工への負担を軽減
