受付番号	19	所在地	城陽市市辺
路線・河川名等	上粕城陽線	写真・詳細図等 <現況路側(側溝)の状況>

参考例	
提案内容等	側溝修繕		
技術審査の結果	実施する①		
事業委員会意見等	技術審査のとおりとする		
位置図

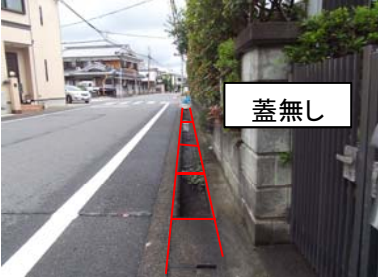
蓋無し

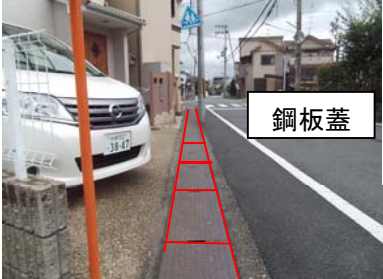
鋼板蓋

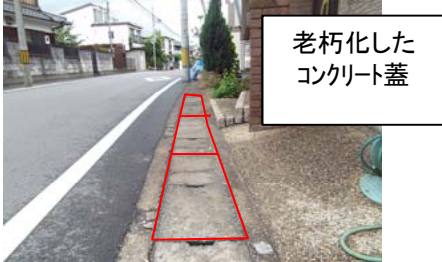
老朽化した コンクリート蓋 歩行スペース確保のためコンクリート蓋に修繕
