受付番号	91	所在地	八幡市八幡
路線・河川名等	八幡木津線	写真・詳細図等	
提案内容等	舗装の補修		
技術審査の結果	実施する②	<p>＜舗装の劣化状況＞</p>

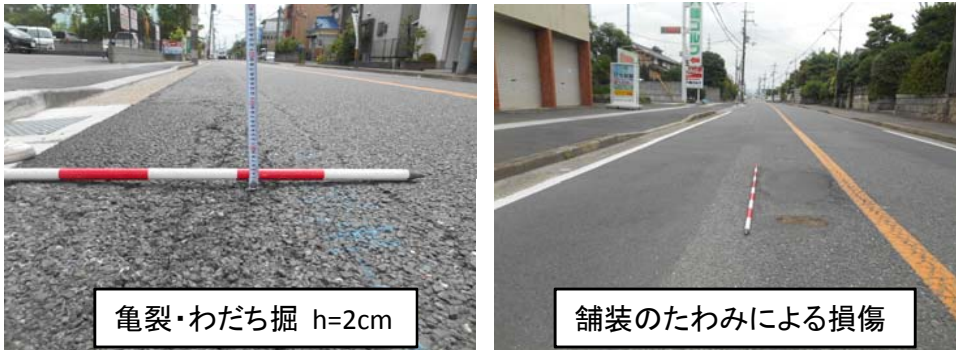
<p>亀裂・わだち掘 h=2cm</p> <p>舗装のたわみによる損傷</p>	
事業委員会意見等	技術審査のとおりとする		
位置図
