府民公募型整備事業

【山城南土木事務所】

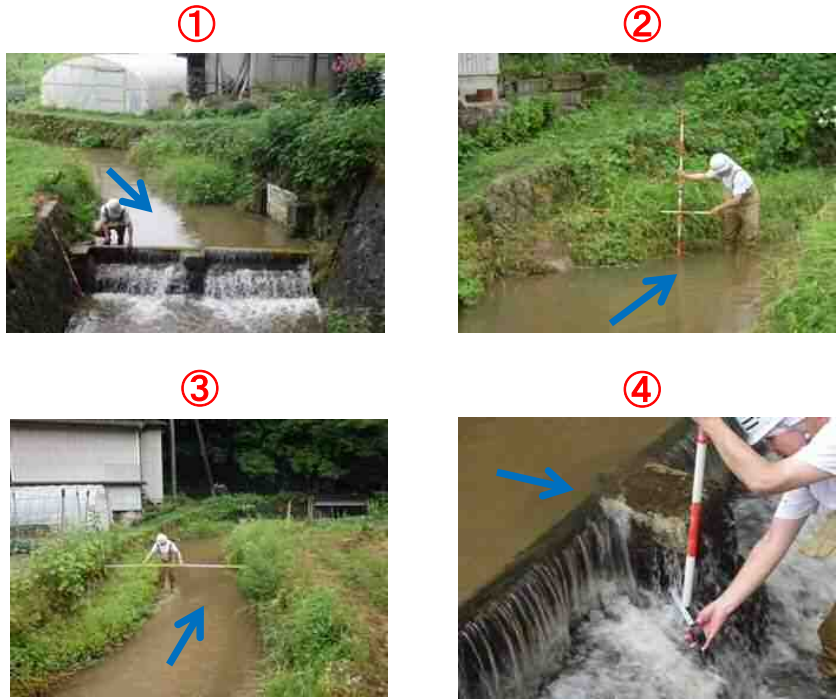
安心・安全整備			
受付番号	56	所在地	木津川市加茂町尻枝川向
路線・河川名等	新川	写真・詳細図等	
提案内容等	浚渫、堰補修(延長L=20m) 河道内に土砂が堆積していることから出水時の阻害となる。また、既設堰に損傷が見られるため補修が必要		
技術審査の結果	実施しない

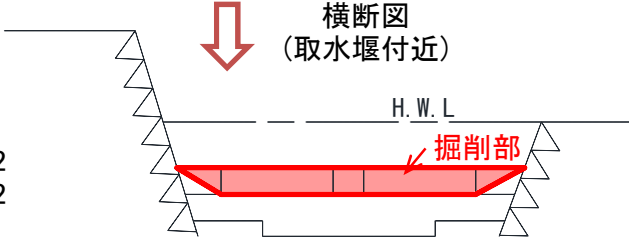
備考	・土砂の堆積箇所は堰上流部であるから、堰の維持管理のなかで対処されるべきものである。	<p>横断面図 (取水堰付近)</p>

<p>堆積面積 A=1.5m² 浚渫面積 A=1.1m²</p> <p>土砂堆積率 $1.1 \div 4.3 \times 100 = 25.6\% (>10\%)$</p>
