整理番号 2

概要調書

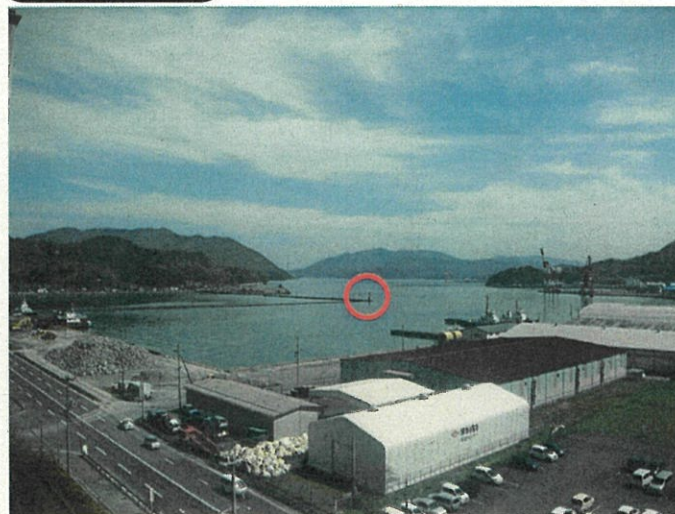
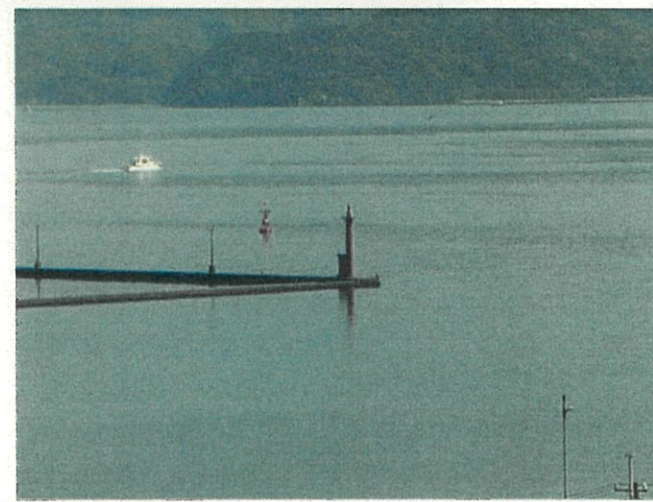
現況写真

施設名	喜多防波堤照明施設
提案区分	
提案箇所	舞鶴市喜多(京都舞鶴港)
提案内容	照明灯施設の設置
現在の状況	舞鶴港喜多防波堤灯台は第八管区海上保安本部の光波標識廃止計画に基づき、本年秋に撤去される。しかし、夜間等の航行安全上、防波堤施設への船舶の衝突を回避をのため、防波堤位置を明示する照明施設等が必要。

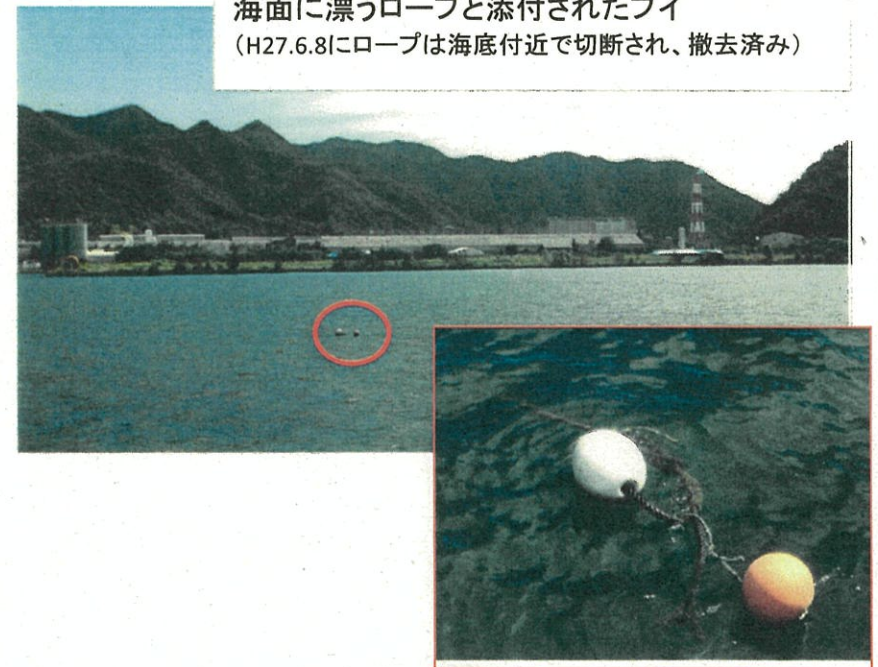
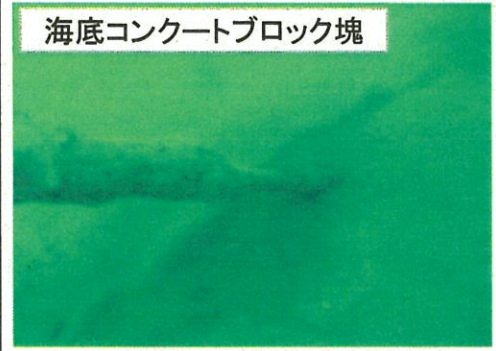
現況写真

施設名	京都舞鶴港(東港)
提案区分	
提案箇所	舞鶴市 大波下沖 (京都舞鶴港)
提案内容	浮遊ロープ及び海底コンクリート塊の除去
現在の状況	海面を浮遊ロープが漂い、船舶に絡んで航行の安全に支障を及ぼしていた。緊急対応として、ロープを明示するブイが設置され、港湾管理者(京都府)が潜水調査を実施したところ、コンクリートブロック塊が海底にあることが判明(H27.6.8)した。 当面の措置として、船舶の航行に支障が無いようにロープが切断されたが、依然コンクリートブロック塊が海底に沈んでいる。

海面に漂うロープと添付されたブイ
(H27.6.8にロープは海底付近で切断され、撤去済み)

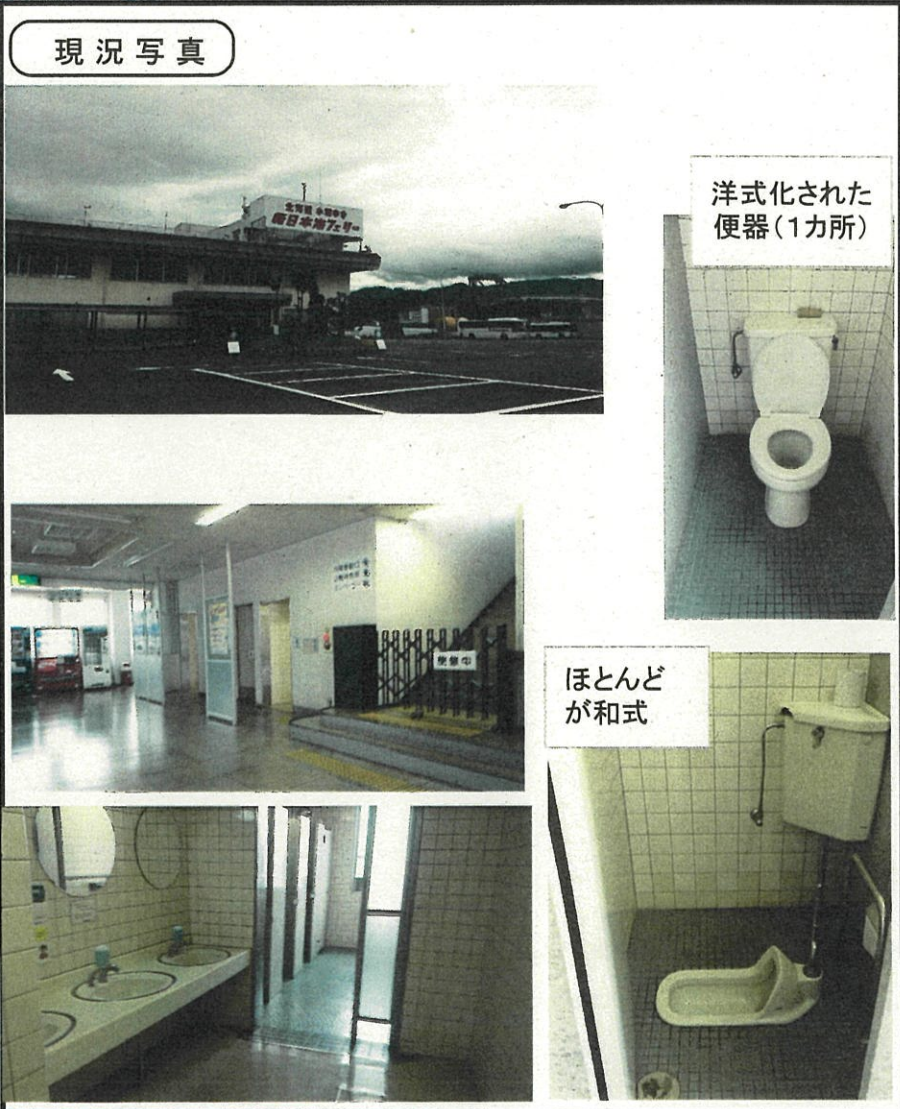
現況写真

施設名	前島フェリーターミナル
提案区分	
提案箇所	舞鶴市字浜(京都舞鶴港)
提案内容	トイレのユニバーサルデザイン化(便器の和式から洋式への改修)
現在の状況	バリアフリー化トイレは男女兼用で1カ所あるものの、屈むことに支障を来す利用者の高齢化が進む中で、ほとんどの便器が和式であり、安全面から好ましい状況でない。

洋式化された便器(1カ所)

ほとんどが和式

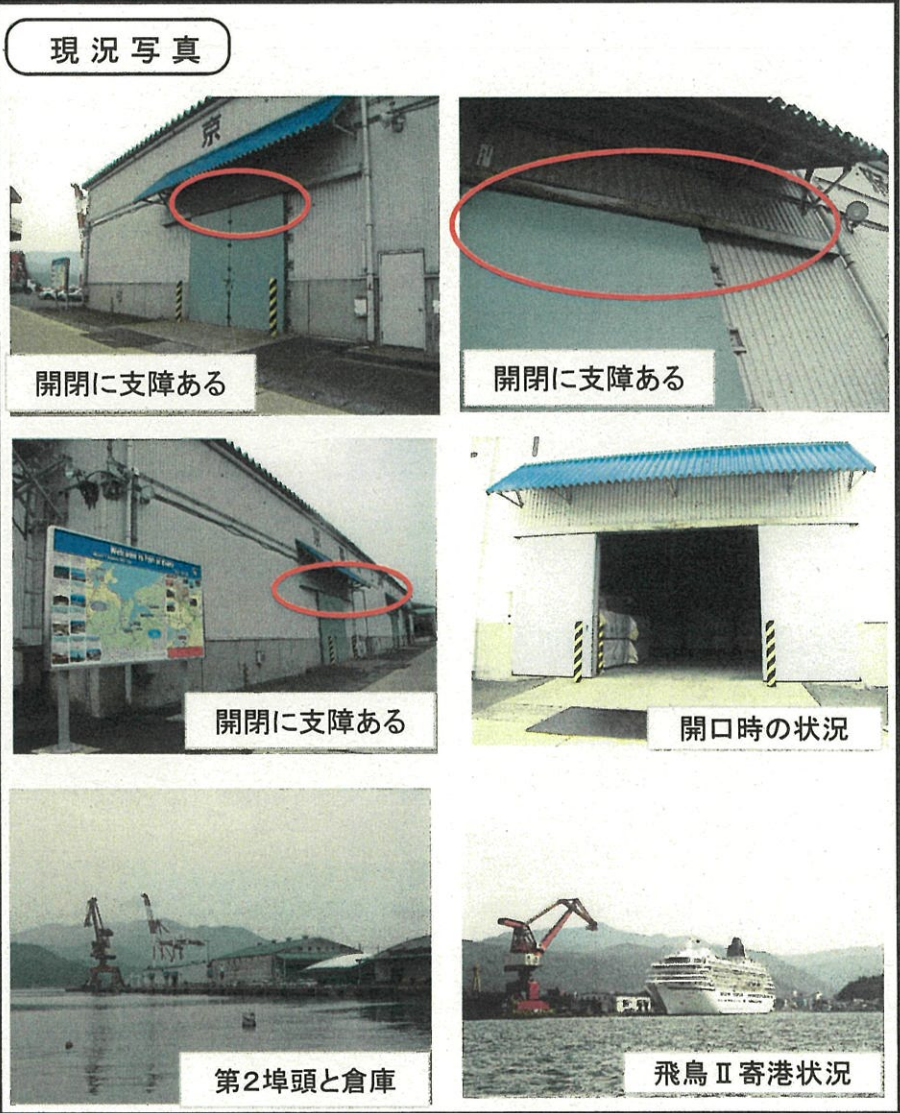
京都舞鶴港の第2埠頭では、近年、海外からの大型クルーズ船の寄港が増加しているが、CIQ（税関、出入国管理、検疫）建物が無いため、仮設テント等に対応している。
異常気象が頻発する中、ゲリラ豪雨時等の避難待機場所として、既存倉庫の活用を進めようとしているが、一般利用者の安全を確保するため、損傷して開閉に支障を来している扉を修繕する必要がある。
