府民公募型安心・安全整備事業

(府民提案型 < 既要望 >)

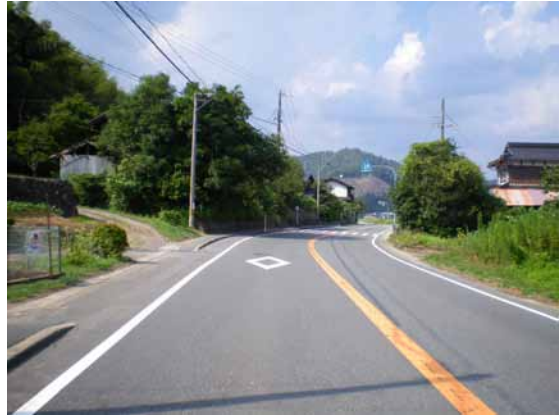
<p>整理番号</p>	<p>9</p>	<p>写 真</p>	
<p>交通安全施設</p>	<p>信号機 (新設・押ボタン式)</p>	<p>①</p>

<p>所在地</p>	<p>福知山市大江町北有路776番地先 国道175号</p>	<p>③</p>  	
<p>現在の状況</p>	<ul style="list-style-type: none"> ・ 交通規制 交差点図面に記入のとおり ・ 付近の環境 周辺は民家と田畑が混在しており、東方には国道と平行して由良川が流れている。南方には有仁小学校がある。 	<p style="text-align: center;">交 差 点 図 面</p>	
<p>要望内容</p>	<p>高齢歩行者の安全対策として信号機の設置要望。 (受付番号213 7月29日受理)</p>	 	
<p>位置図</p>	 		
<p>対応案</p>	<p>由良川築堤工事により、平成24年度までに移設計画あり</p>

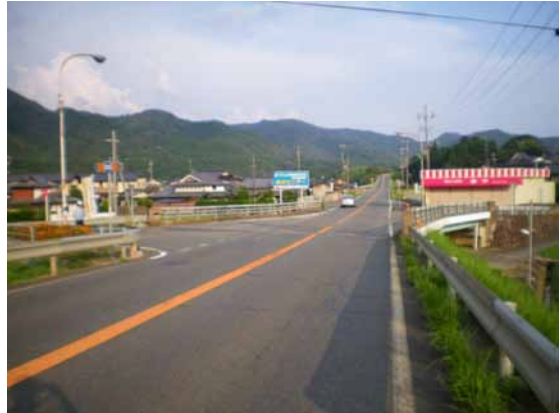
<p>整理番号</p>	<p>10</p>	<p>写真</p>	
<p>交通安全施設</p>	<p>信号機（新設・半感应式）</p>	<p>①</p>

<p>現在の状況</p>	<ul style="list-style-type: none"> 交通規制 交差点図面に記入のとおり 付近の環境 周辺は田畑と民家が混在し、北方には上六人部小学校がある。 	<p>要望内容</p> <p>交通が錯綜して危険であることから、事故防止対策として信号機の設置要望。 (受付番号214 7月29日受理)</p>	
<p>要望内容</p>	<p>交通が錯綜して危険であることから、事故防止対策として信号機の設置要望。 (受付番号214 7月29日受理)</p>		
<p>位置図</p>

<p>対応案</p>	<p>交差点部が橋梁構造となっている。横断歩行者は立体交差（アンダーパス）により、横断が確保されている。</p>
