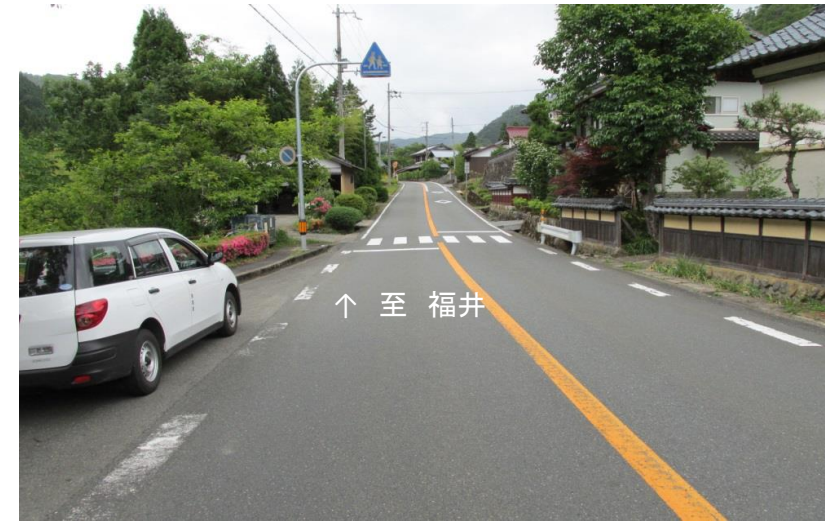
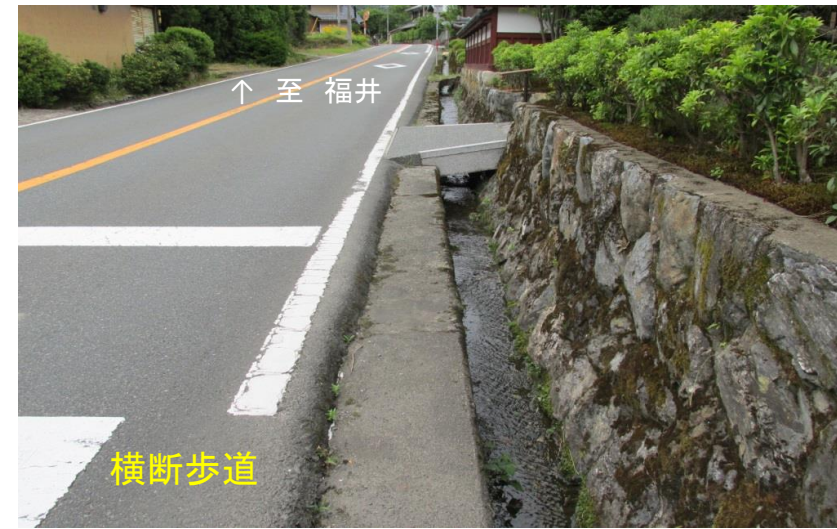
現況写真

施設名	国道162号
提案区分	安心・安全整備
提案箇所	南丹市美山町高野 栢原バス停～
提案内容	歩道設置及び側溝蓋設置
現在の状況	歩道なし 路肩狭い

一部実施  
(横断歩道周辺の側溝蓋設置のみ実施)

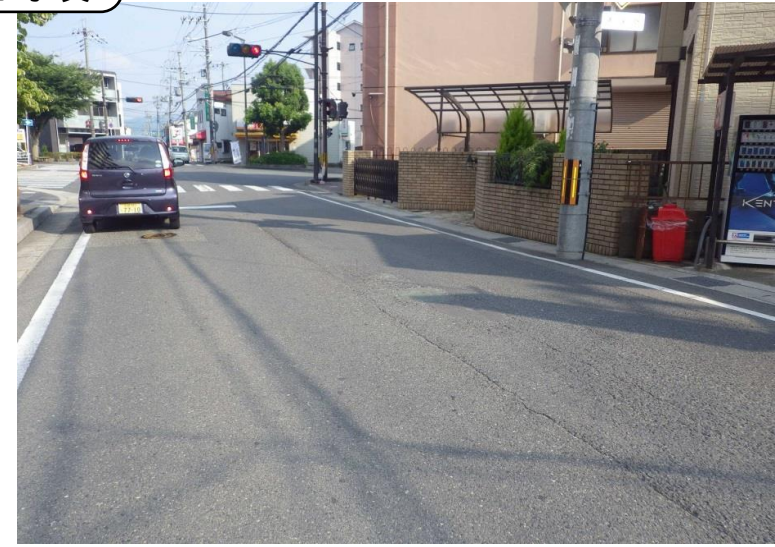
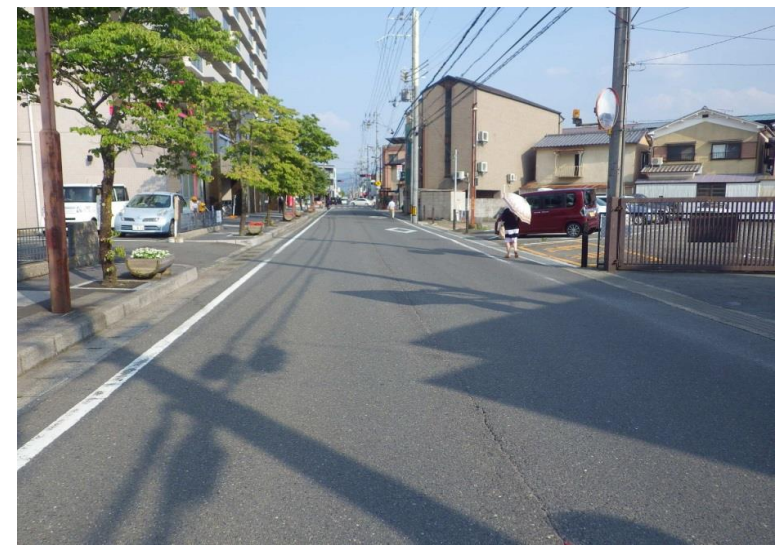
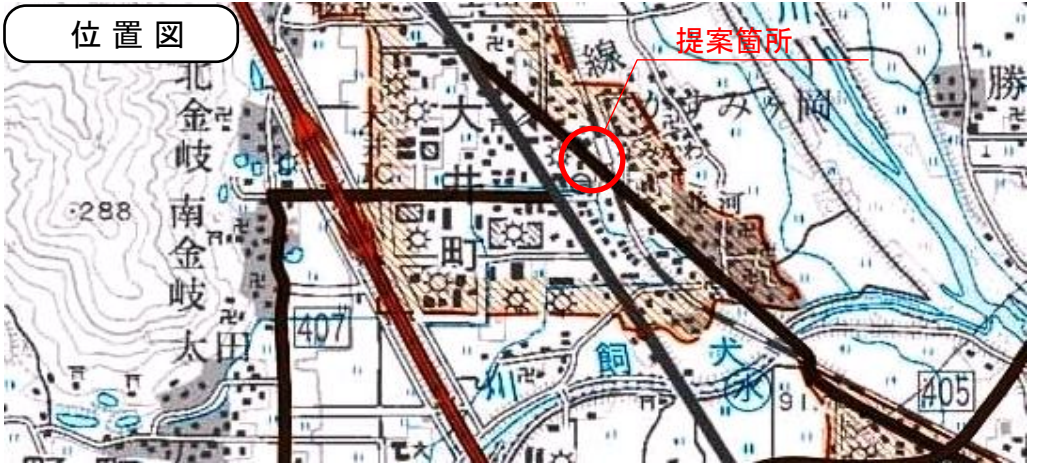
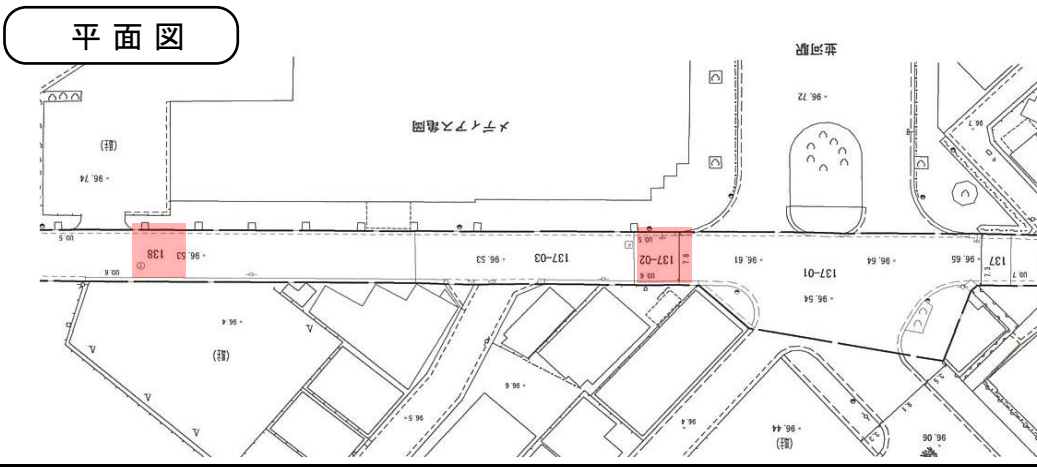
現況写真

施設名	王子並河線
提案区分	安心・安全整備
提案箇所	亀岡市大井町土田 2丁目14付近
提案内容	舗装修繕
現在の状況	部分的ではあるが、舗装が損傷しているところがある。

他事業実施

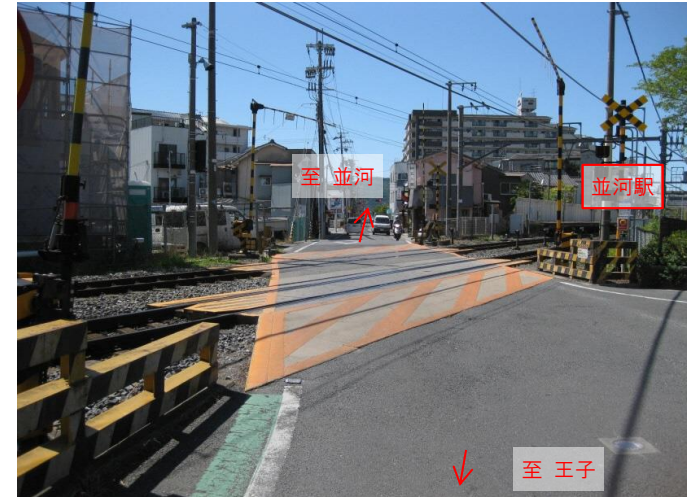
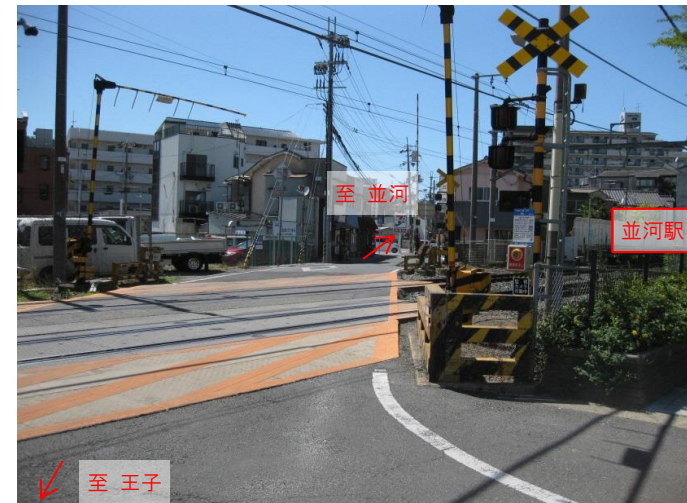
現況写真

施設名	王子並河線
提案区分	安心・安全整備
提案箇所	亀岡市大井町土田 王子並河線JR踏切
提案内容	道路拡幅
現在の状況	並河駅付近の踏切で、道路幅員は狭く、路肩も十分に確保されていない。

実施しない  
(複数年を要する大規模な工事であるため。)

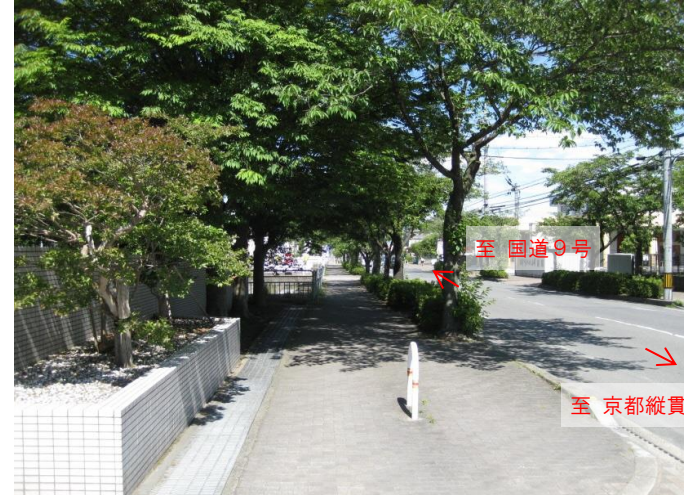
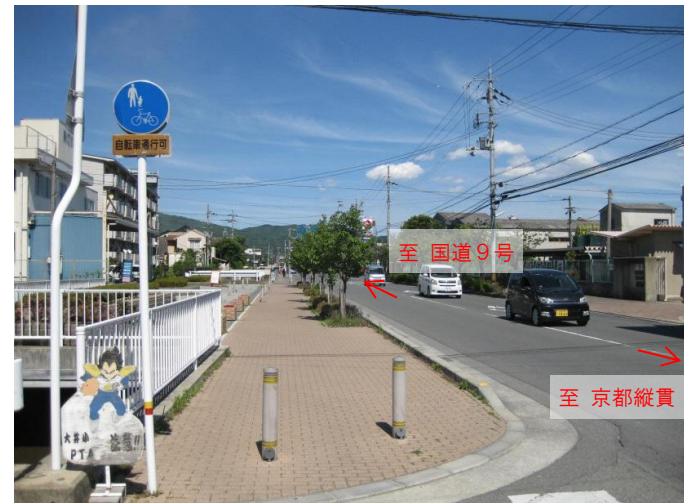
現況写真

施設名	東掛小林線
提案区分	安心・安全整備
提案箇所	亀岡市大井町土田 3丁目付近
提案内容	道路照明設置
現在の状況	歩道部には道路植栽があり、歩行空間上部にも枝葉が伸びている箇所も多い。

実施しない  
(道路照明施設設置基準に満たないため。)

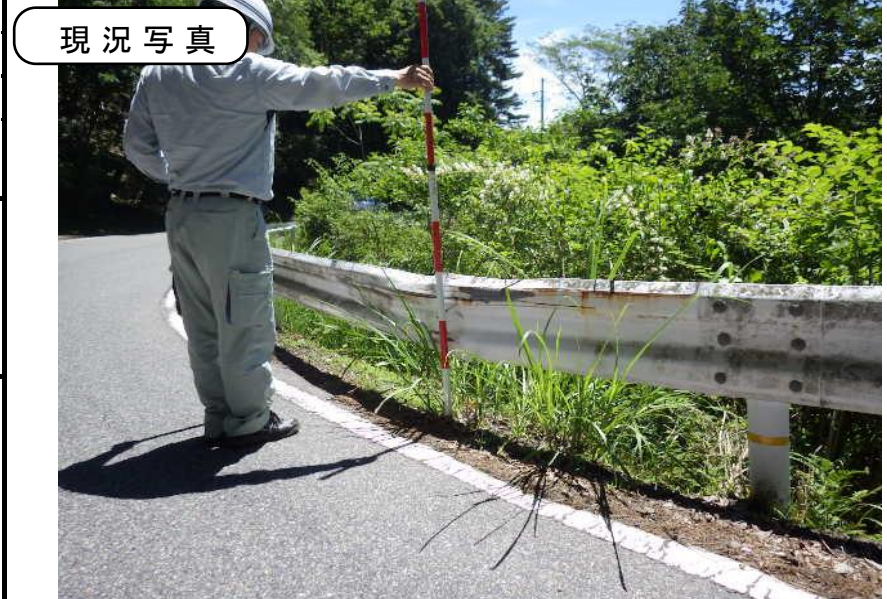
施設名	天王亀岡線
提案区分	安心・安全整備
提案箇所	亀岡市畑野町土ヶ畑 沢の上付近
提案内容	舗装修繕及びガードレール設置
現在の状況	路肩の土砂が一部流出して、路面の一部が沈下している。それに伴って、ガードレールも変形している。

実施

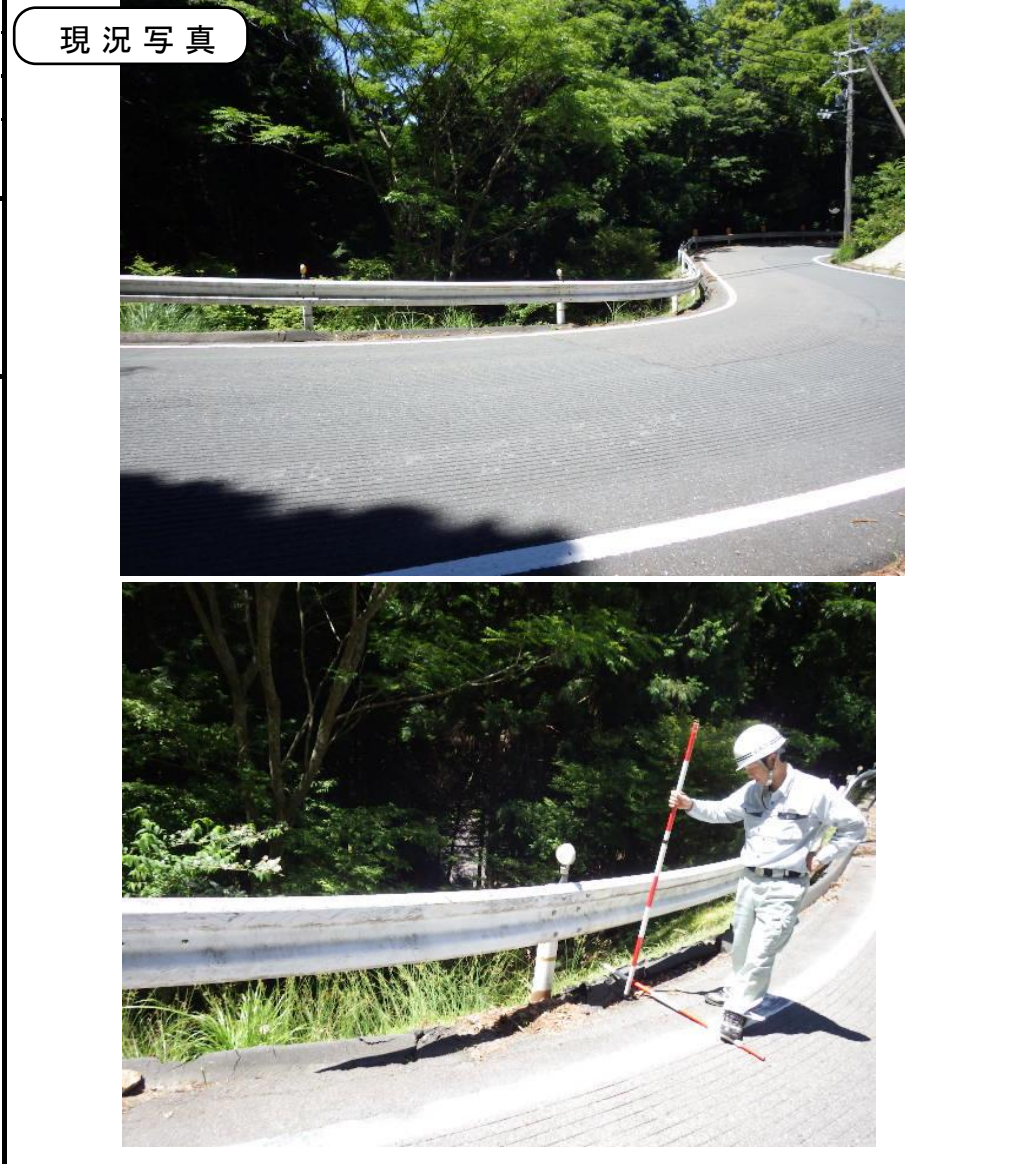
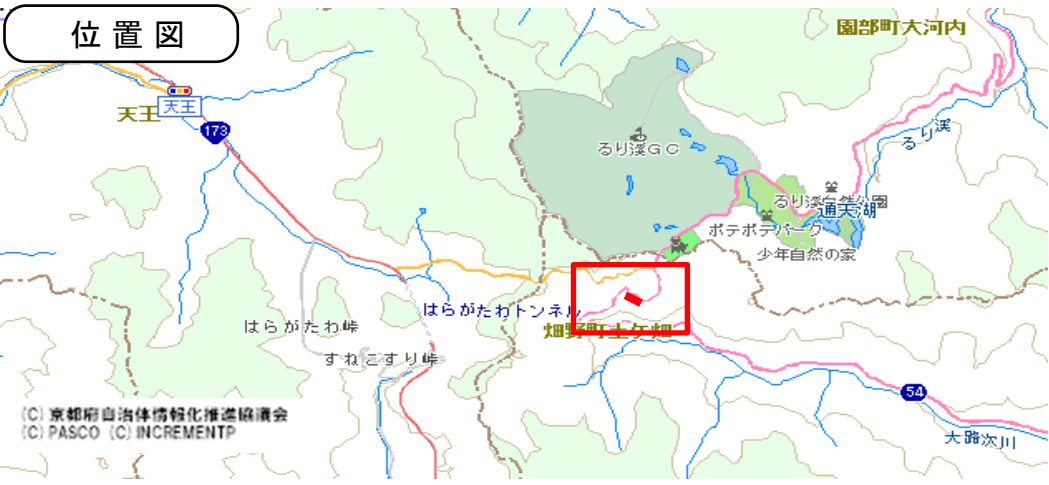
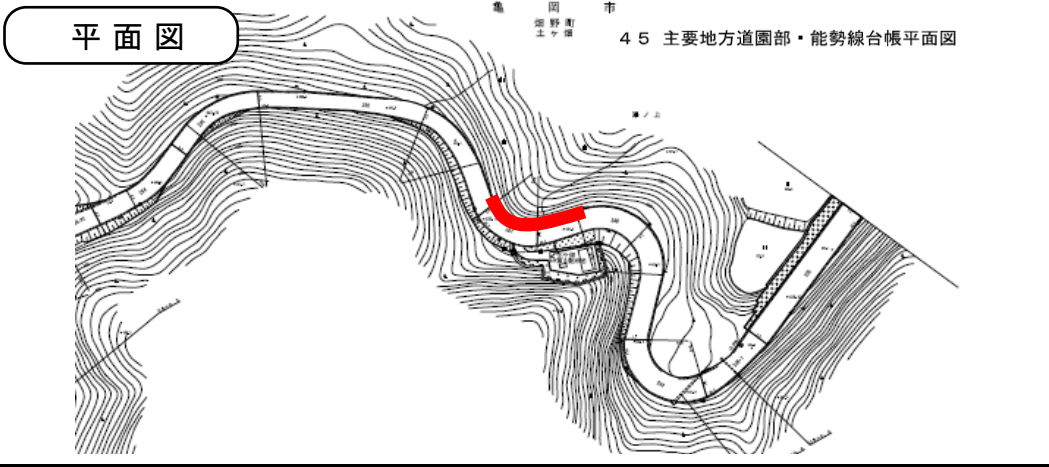
施設名	天王亀岡線
提案区分	安心・安全整備
提案箇所	亀岡市畑野町土ヶ畑 沢の上付近
提案内容	路肩修繕
現在の状況	現地には道路側溝が施工されていない。路面を流れる水は、アスカーブ沿いを流れ、アスカーブが破損した箇所から道路法面を伝って流下している。

実施

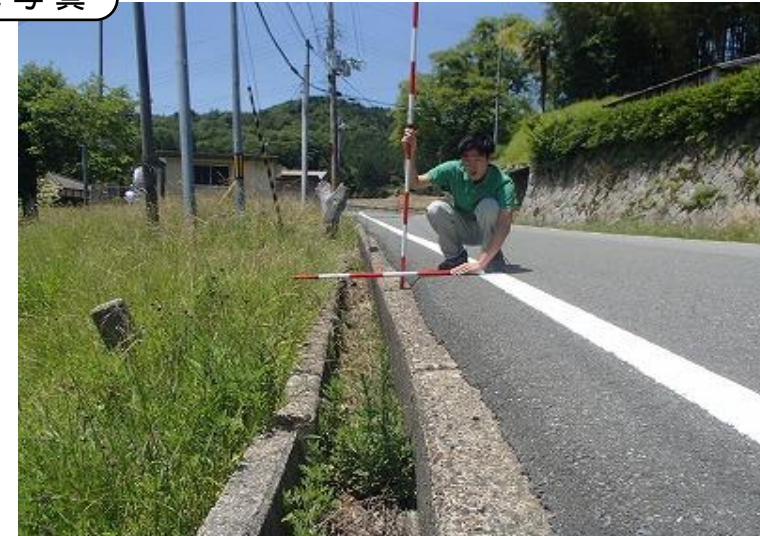
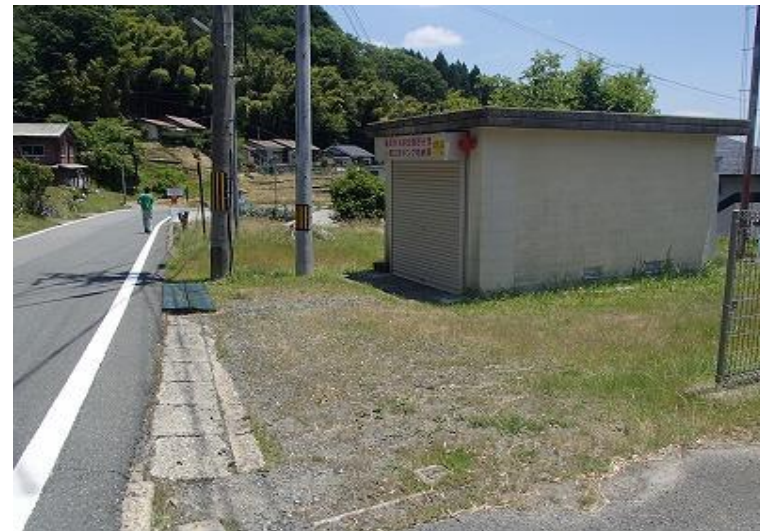
現況写真

施設名	天王亀岡線(園部能勢線)
提案区分	安心・安全整備
提案箇所	亀岡市畑野町土ヶ畑
提案内容	側溝かさ上げ、幅員狭小部の側溝蓋設置及び出入口・防火水槽廻りのコンクリート舗装
現在の状況	複数回のオーバーレイによる舗装補修を行ったことにより、側溝天端が舗装天端よりも低い状況となり、段差が生じており、歩行者が路肩を通行した場合に危険な状況。

一部実施  
 (側溝のかさ上げ、部分的な側溝蓋設置のみ実施)

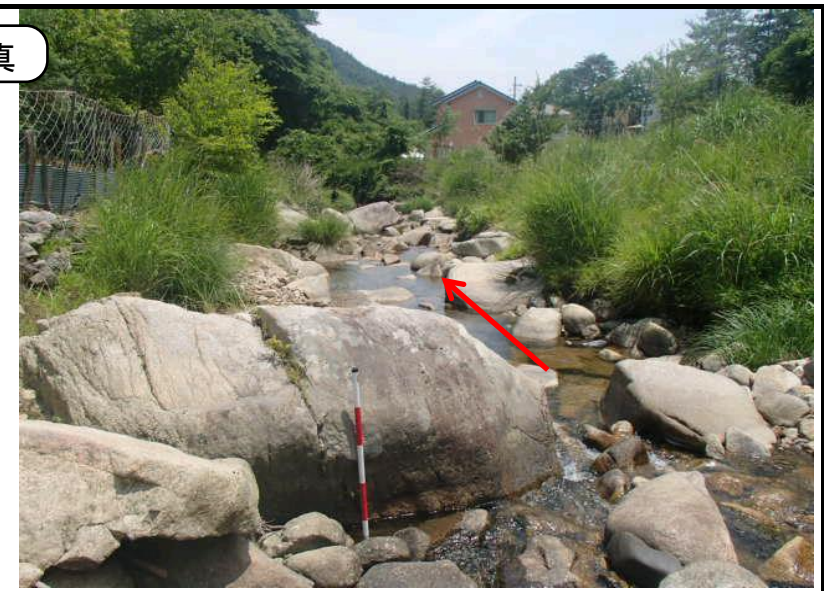
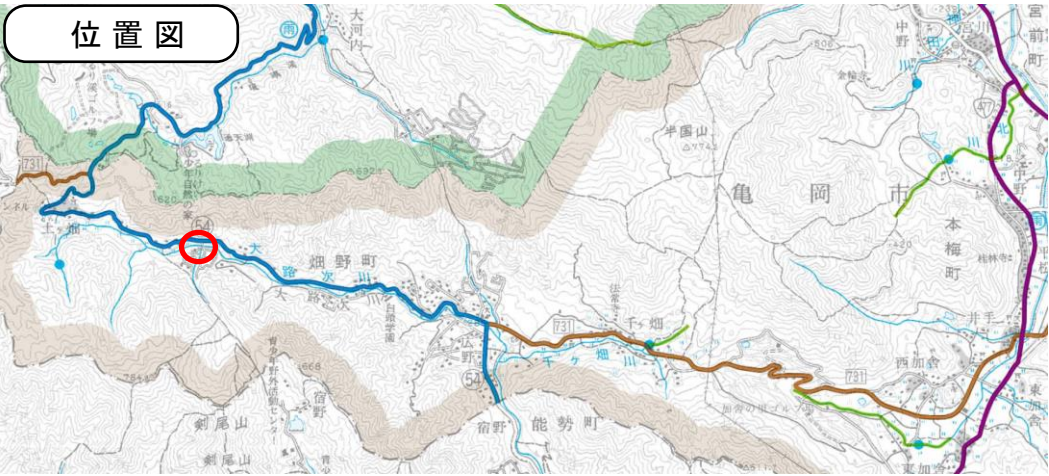
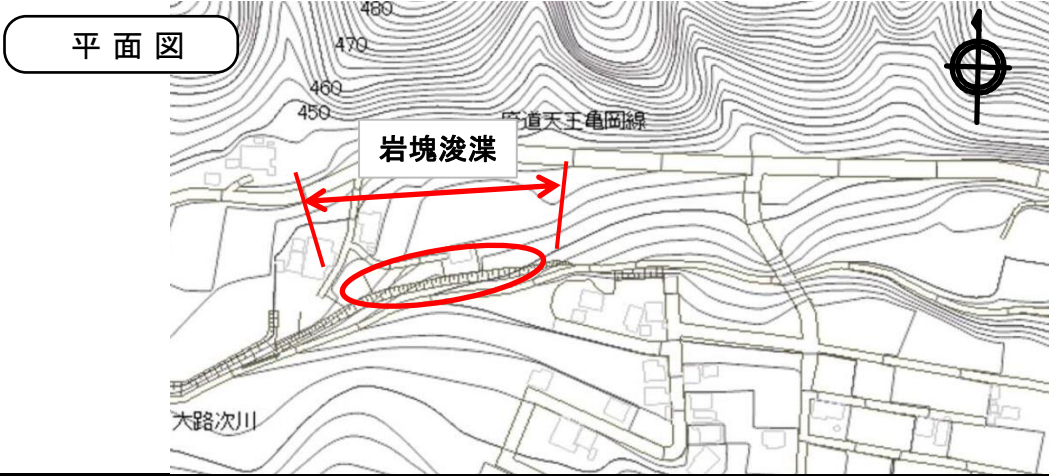
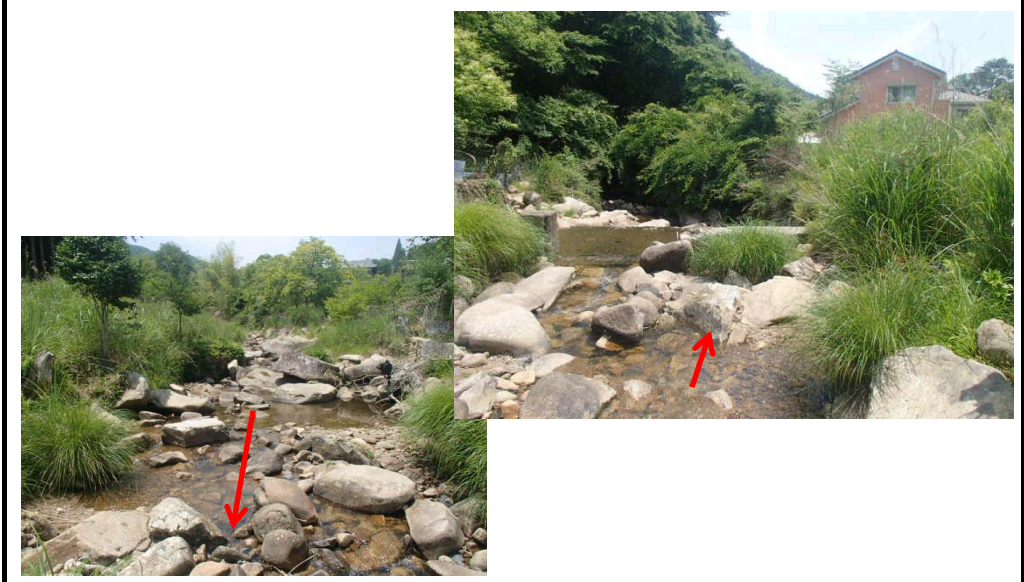
現況写真

現在の状況	河道内に大きな転石が多数ある。
-------	-----------------

一部実施 (流水の妨げとなる転石等を除去)

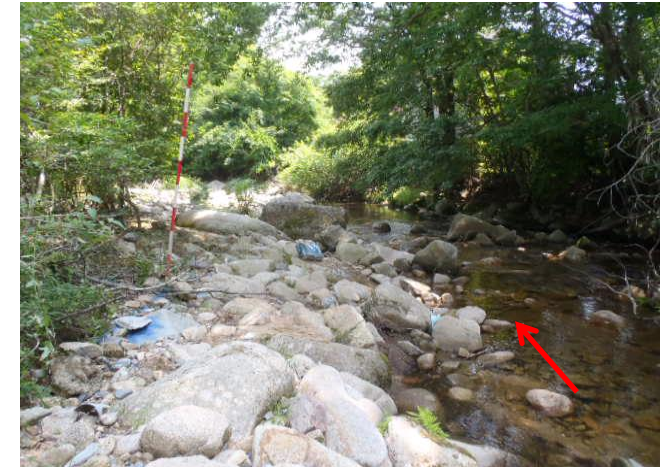
流水部に転石等が堆積。

一部実施 (流水の妨げとなる転石等を除去)

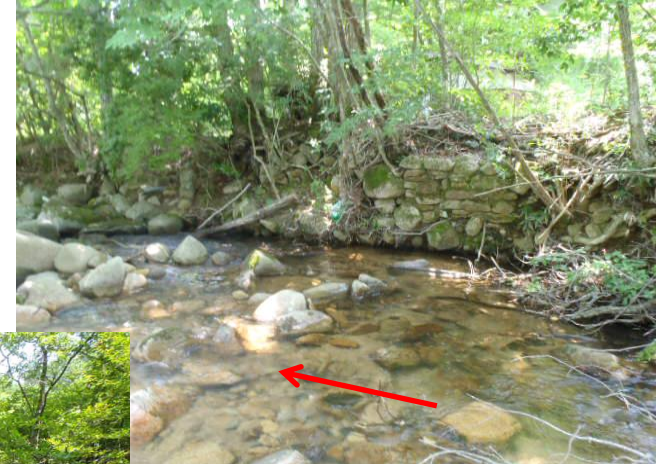
右岸側が浸食を受けている。

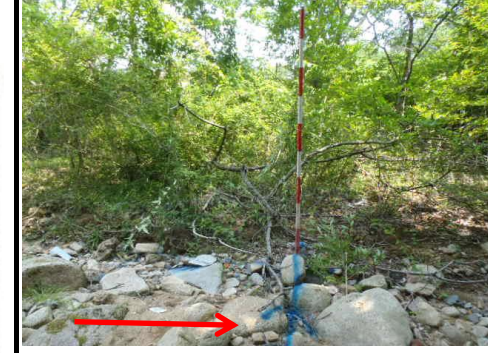
左岸の状況

現在の状況	河道内に転石が堆積している。
-------	----------------

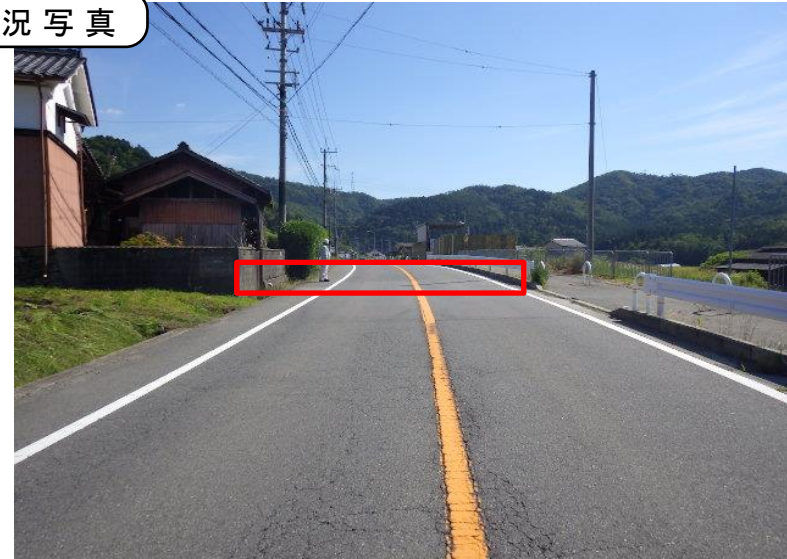
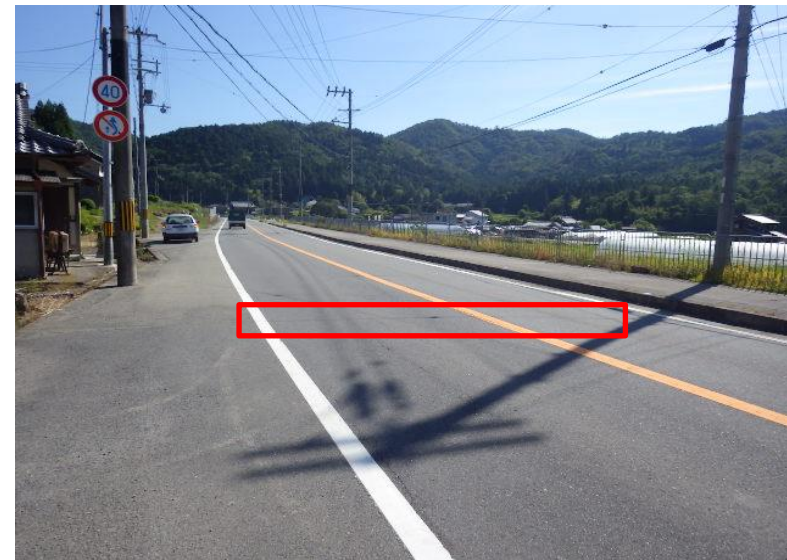
現況写真

施設名	東掛小林線
提案区分	安心・安全整備
提案箇所	亀岡市曾我部町春日 部東垣内
提案内容	舗装修繕
現在の状況	舗装の打ち継ぎ目において段差が生じており、空荷の大型車両通行時において、音、振動が著しい。提案箇所は、人家の横である。

実施
