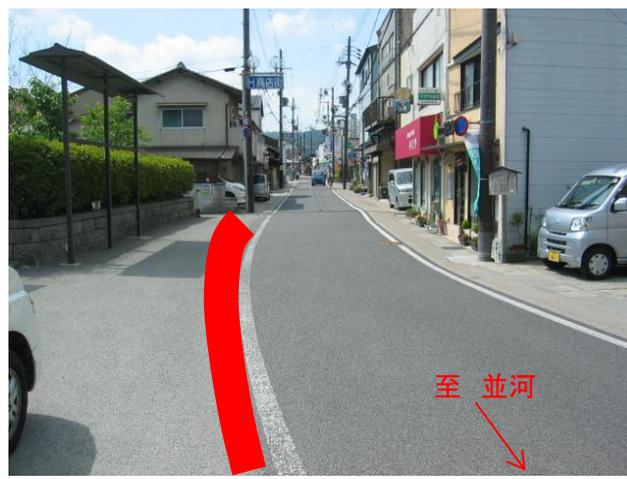
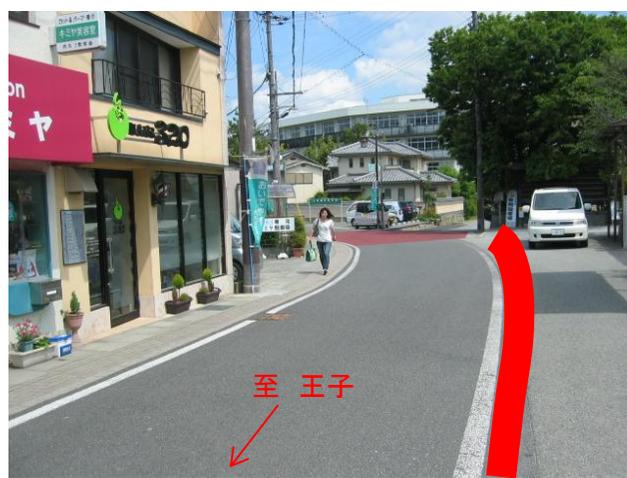
現況写真

施設名	王子並河線
提案区分	安心・安全整備
提案箇所	亀岡市旅籠町57地先から内丸町4-3地先まで
提案内容	側溝設置
現在の状況	道路敷と民地との境界が未確定であり、また、内水処理の方法についても、亀岡市との調整が必要。

実施しない（道路敷と民地との境界の整理が必要のため）

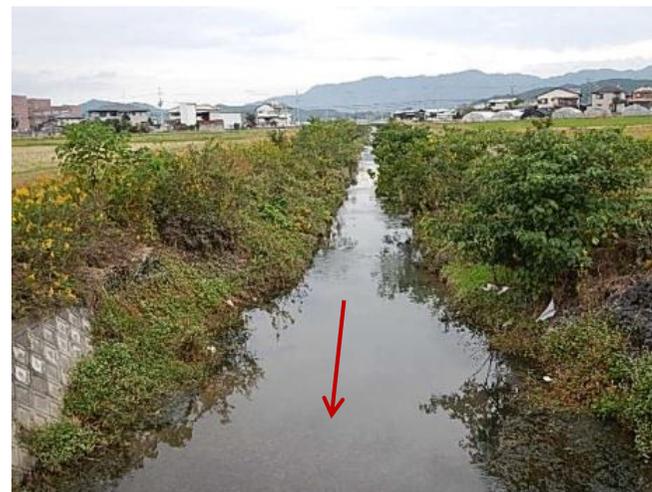
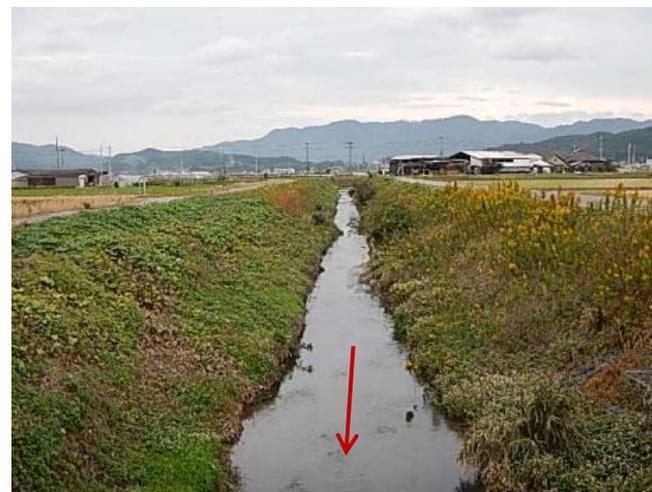
現況写真

施設名	古川
提案区分	安心・安全整備
提案箇所	亀岡市馬路町 上流八木町境界～下流河原林町境界
提案内容	雑木伐採及び雑草の草刈り
現在の状況	護岸、河道の一部に雑木が繁茂している。

実施② (雑木の伐採のみ実施)

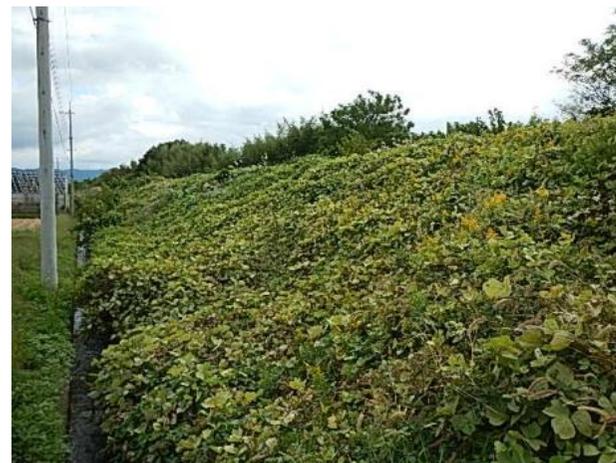
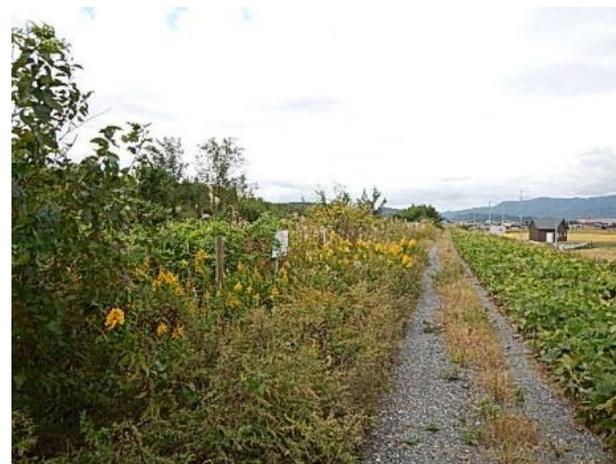
現況写真

施設名	桂川
提案区分	安心・安全整備
提案箇所	亀岡市河原林町 八木畜産から勝林島地まで約1600m
提案内容	雑草対策
現在の状況	堤防に雑草が繁茂している。

実施しない（環境整備に関する工事であるため）

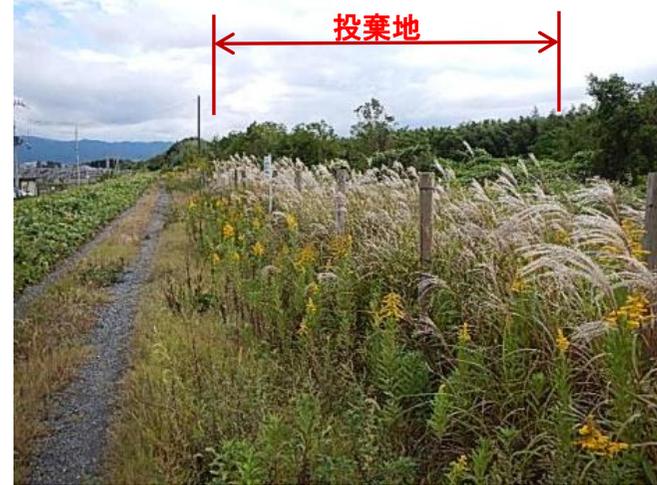
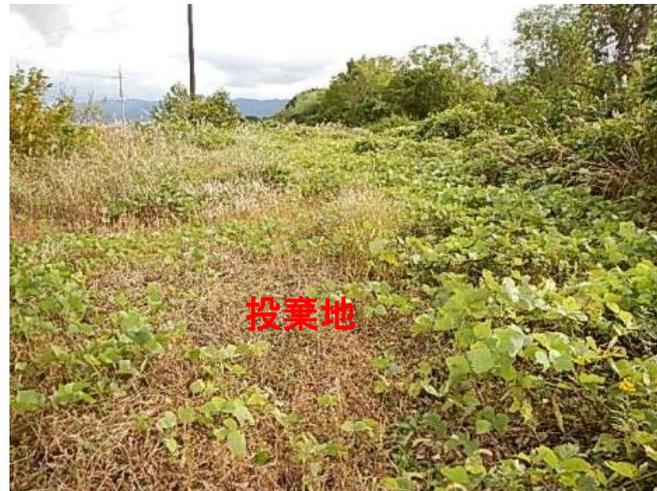
現況写真

施設名	桂川
提案区分	安心・安全整備
提案箇所	亀岡市河原林町河原尻 下正善防南側埋立地
提案内容	雑草・雑木対策
現在の状況	高水敷に雑草等が繁茂している。

実施しない（河川内民地であり個人での対応のため）

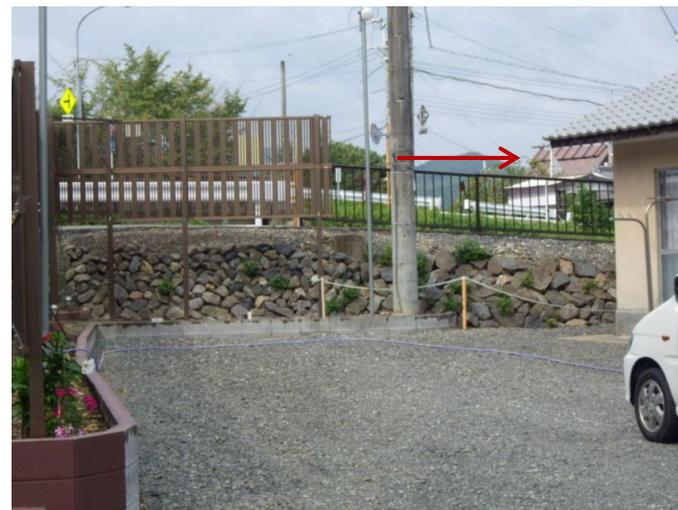
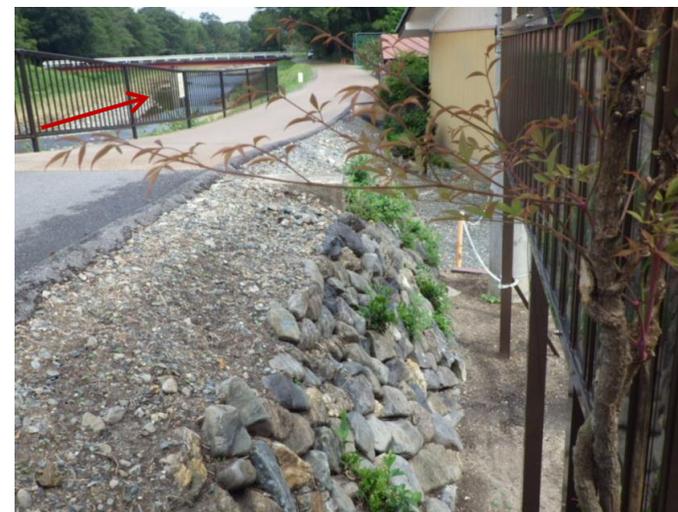
現況写真

施設名	犬飼川
提案区分	安心・安全整備
提案箇所	亀岡市曾我部町穴太地内 犬飼川右岸堤体の法面の整備
提案内容	護岸修繕
現在の状況	河川堤防と宅地の境界に空石積がある。

実施しない (特定の個人に関する工事であるため)

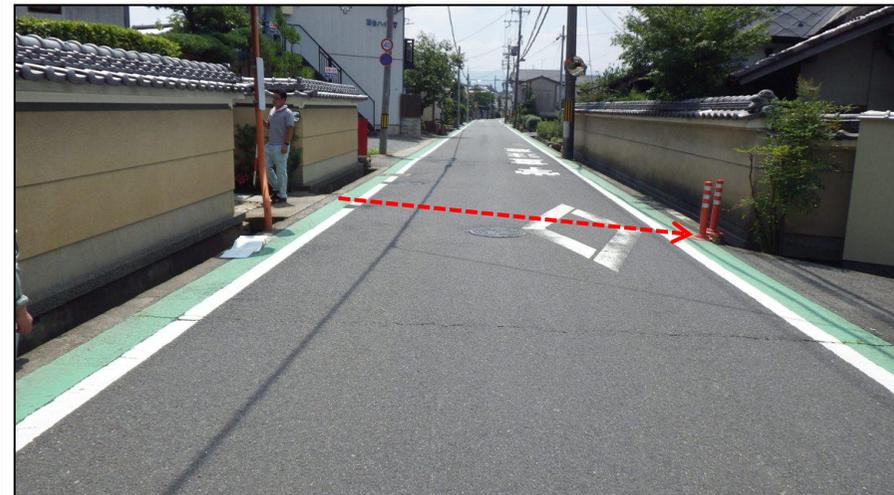
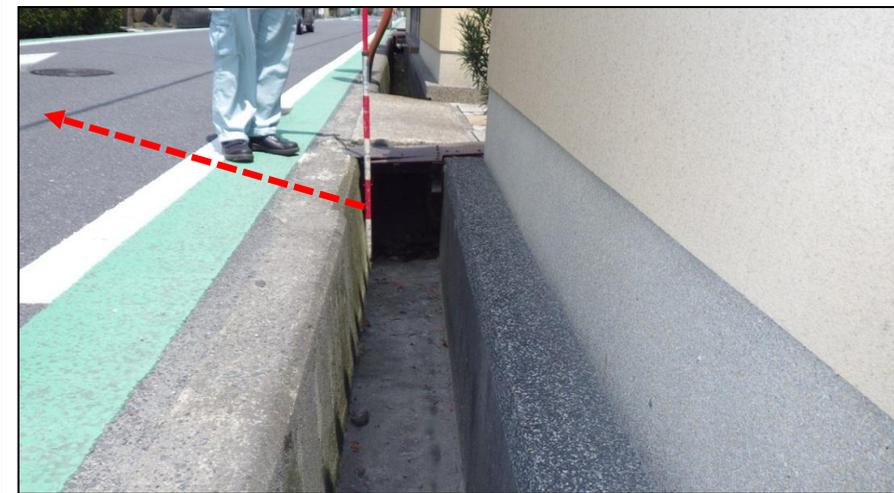
現況写真

施設名	王子並河線
提案区分	安心・安全整備
提案箇所	亀岡市大井町並河
提案内容	横断管の改良
現在の状況	道路排水ではなく、背後地の宅盤排水が処理できていないことと横断管が変則的に屈曲しているため、大雨時に溢水する。

審査結果	実施しない（亀岡市のまちづくり計画の対応のため）
------	--------------------------

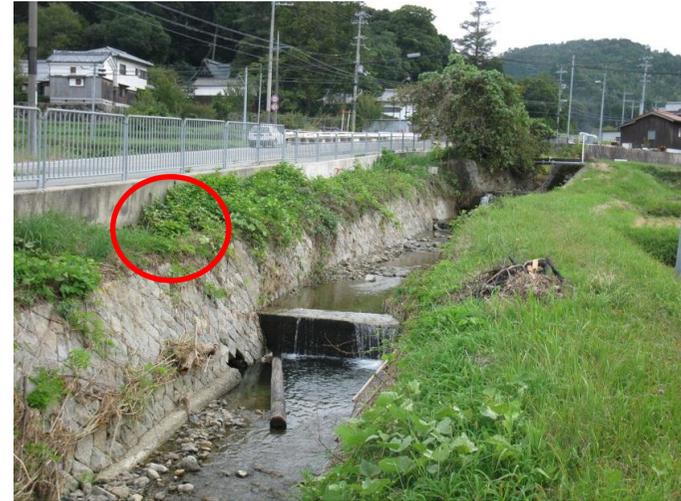
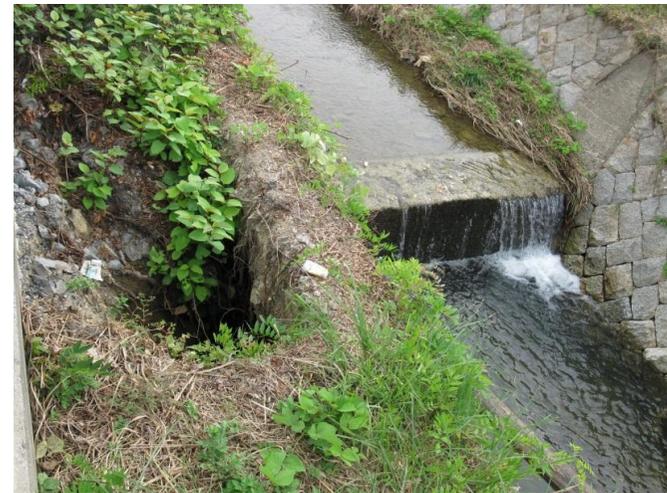
現況写真

施設名	葉婦川(砂防)
提案区分	安心・安全整備
提案箇所	亀岡市曾我部町寺 桧尾 東掛小林線と旧府道角から下流約60m
提案内容	堤防修繕
現在の状況	落差工下流部で河床洗掘を原因として護岸の破損が見られる。下流部は根継工が実施されている。(提案 110と隣接)

実施①

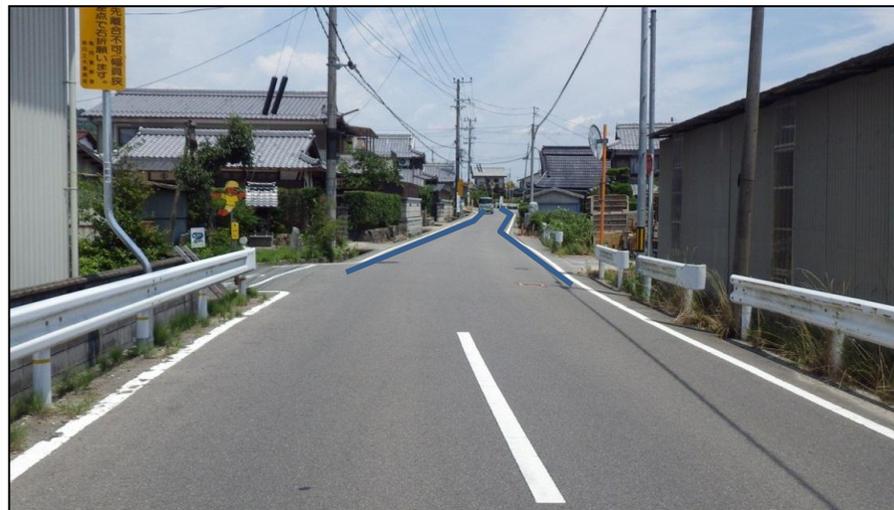
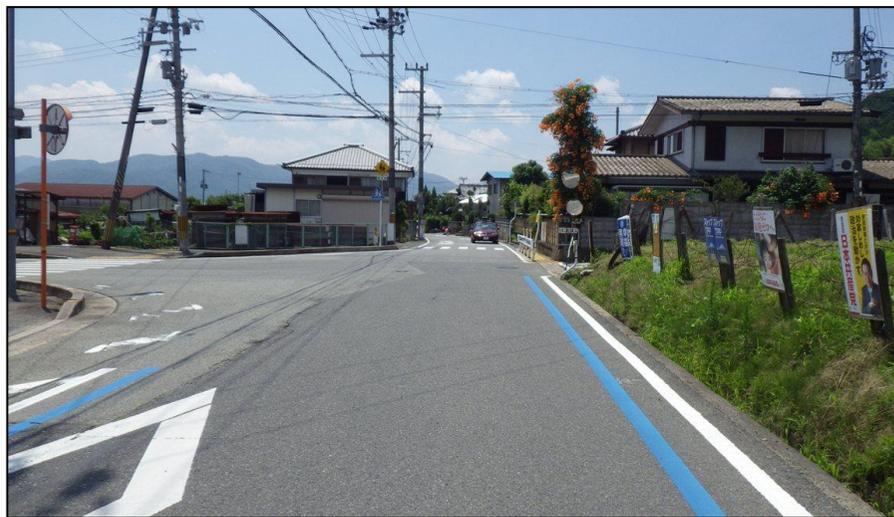
現況写真

施設名	東掛小林線
提案区分	安心・安全整備
提案箇所	亀岡市大井町南金岐
提案内容	ブルーライン標示の設置
現在の状況	大井IC付近の交差点より北側の市道までブルーラインが設置されている状況で、この交差点から南約800m区間も幅員狭小の区間が続く。

実施しない (関係機関との調整に時間が必要)

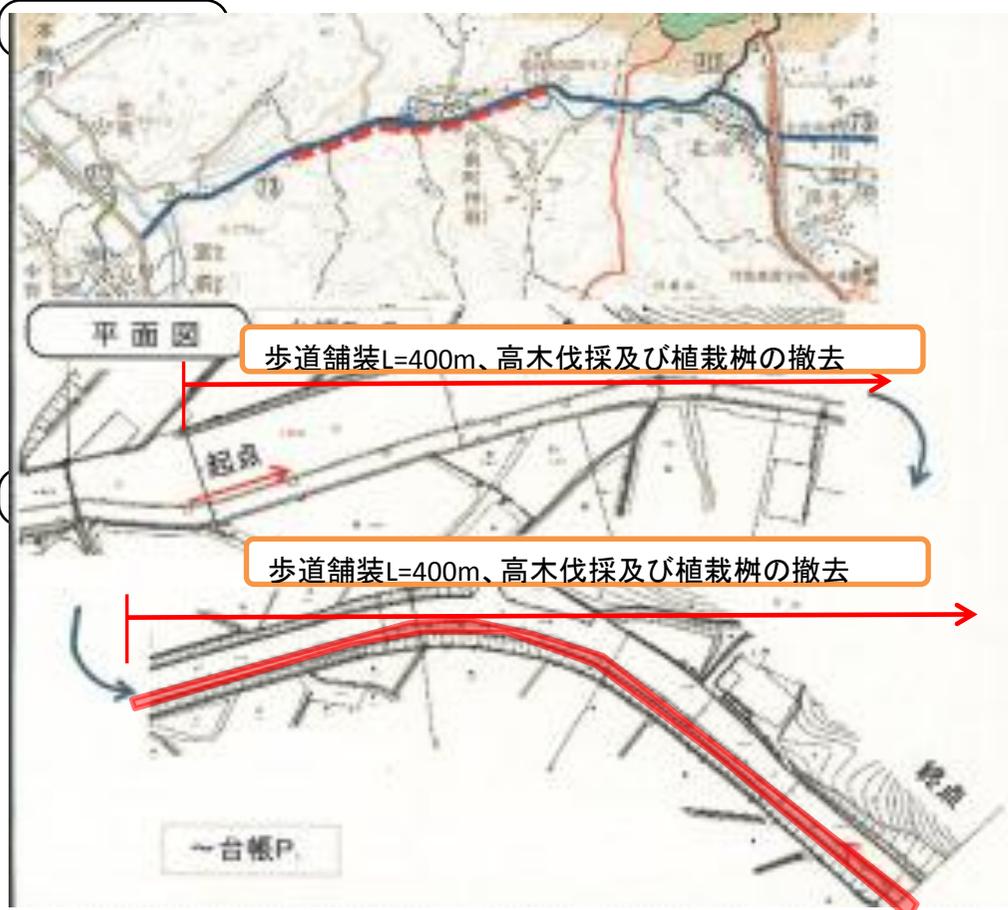
現況写真

施設名	宮前千歳線
提案区分	安心・安全整備
提案箇所	亀岡市宮前町神前
提案内容	街路樹の撤去及びガードレールの設置
現在の状況	歩道の有効幅員は2.2mであるが植栽箇所では約半分の1m強まで狭くなっている。また、雑草も植栽樹及び路肩から生えており、除草前の状態ではほとんど通行できる幅が無い。除草の回数は年1~2回程度を実施。千々川より千代川側では木の根による舗装の痛みが著しい。

実施① (街路樹の根による歩道舗装の著しい箇所のみ撤去を実施)
