施設名	園部能勢線
提案区分	安心・安全整備
提案箇所	亀岡市畑野町千ヶ畑高橋歩道
提案内容	落石防止網の設置

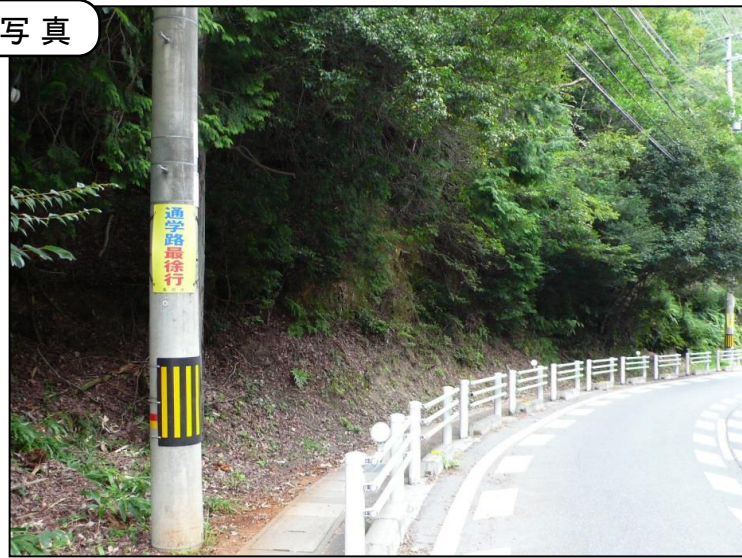
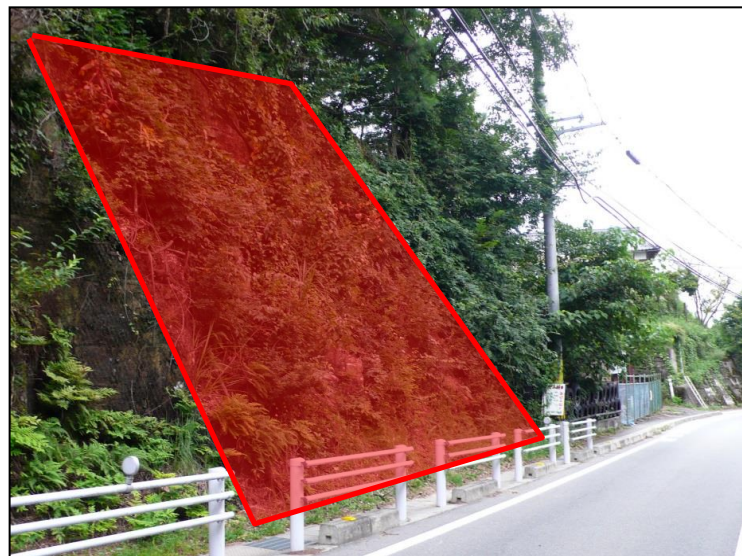
現況写真

現在の状況	一部、ネットが未施工の箇所があり、幅員が1.0m程の歩道に落石が多く見られ、歩行者の妨げになっている。
-------	---

実施② (用地買収が必要)

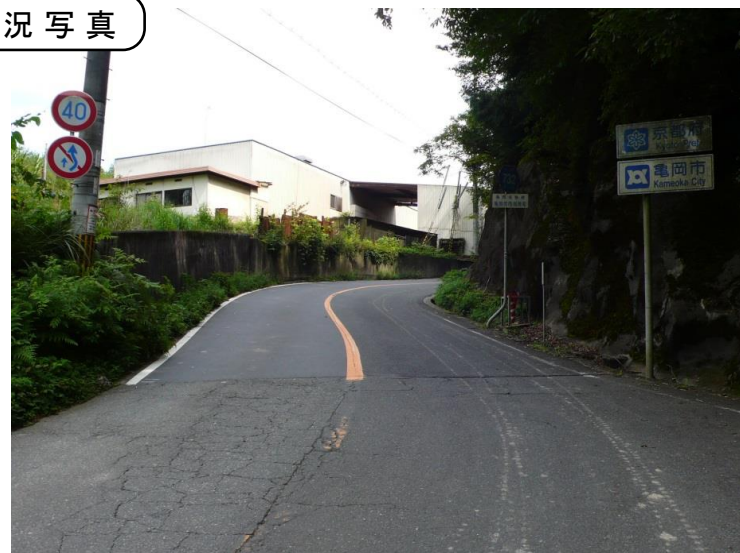
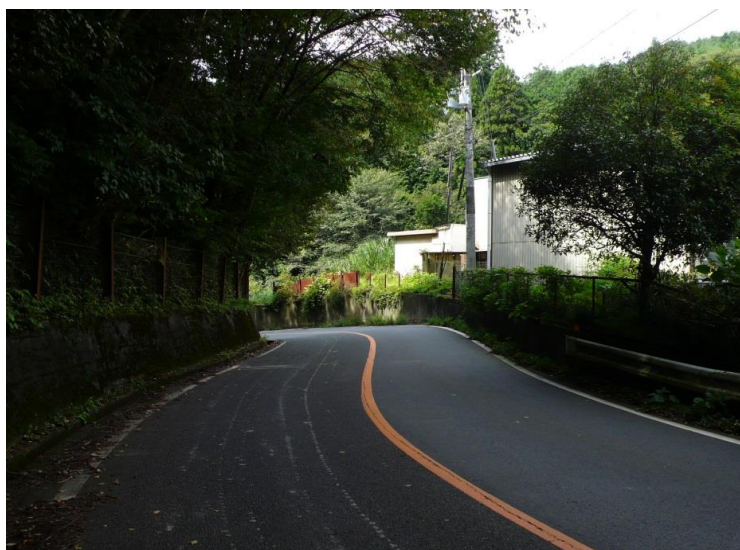
現況写真

施設名	亀岡能勢線
提案区分	安心・安全整備
提案箇所	亀岡市西別院犬甘野
提案内容	カーブミラーの設置
現在の状況	急カーブが連続している区間で、対向車が見にくくなっている。

実施① (路面表示又は標識の設置を実施)

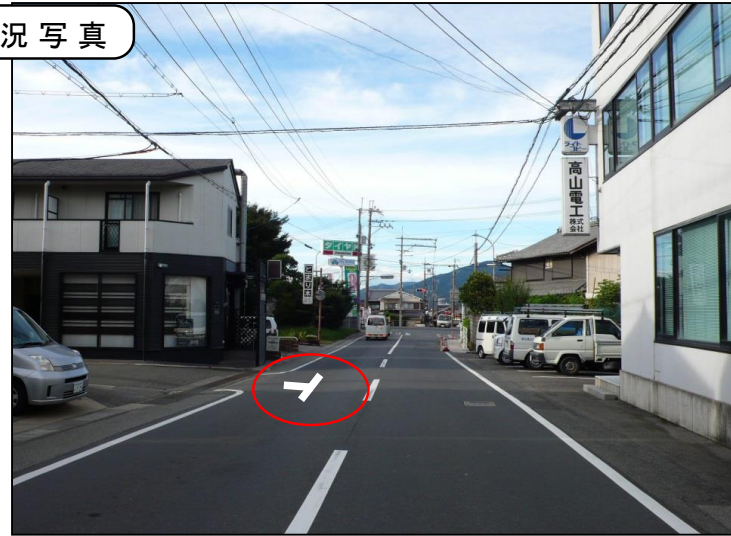
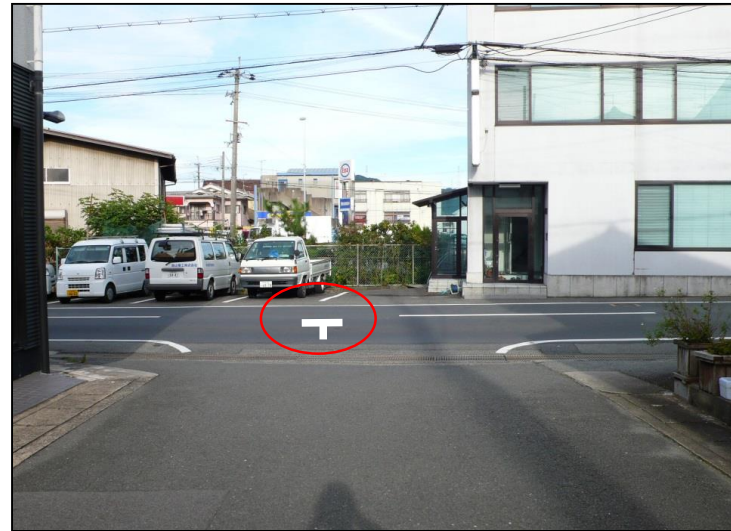
現況写真

施設名	枚方亀岡線
提案区分	安心・安全整備
提案箇所	亀岡市下矢田2丁目
提案内容	交差点部のカラー舗装及び啓発看板の設置
現在の状況	府道から国道に出るための信号待ちで、市道交差点部まで渋滞を起こしている。

実施①

(交差点表示を実施)

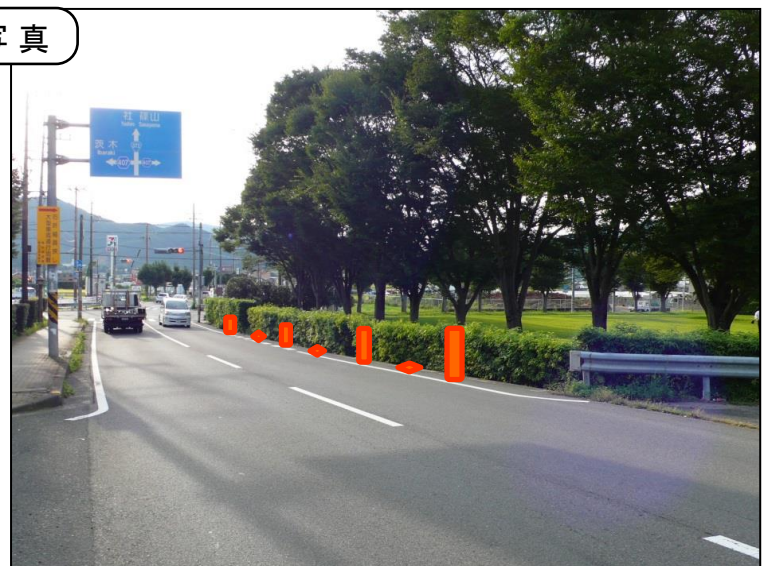
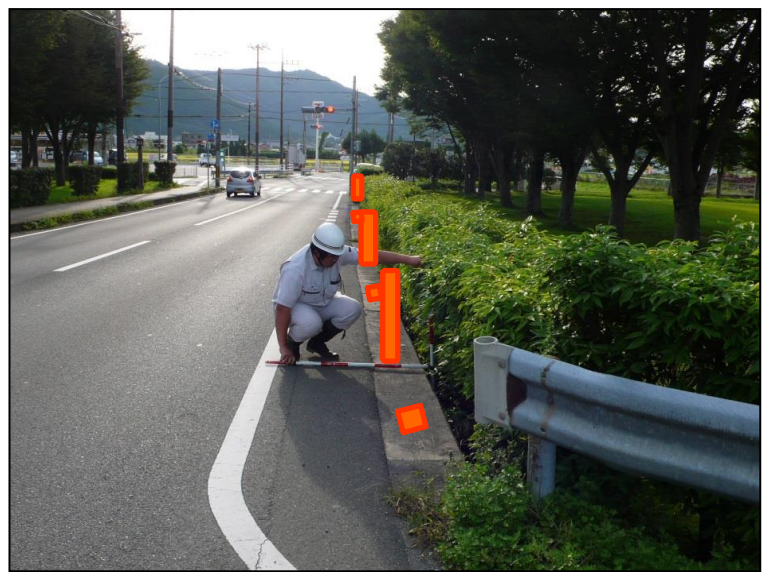
現況写真

現在の状況	運動公園の生垣が道路と背後地の運動公園を区分している。
-------	-----------------------------

実施① (車止め及び反射板の設置を実施)

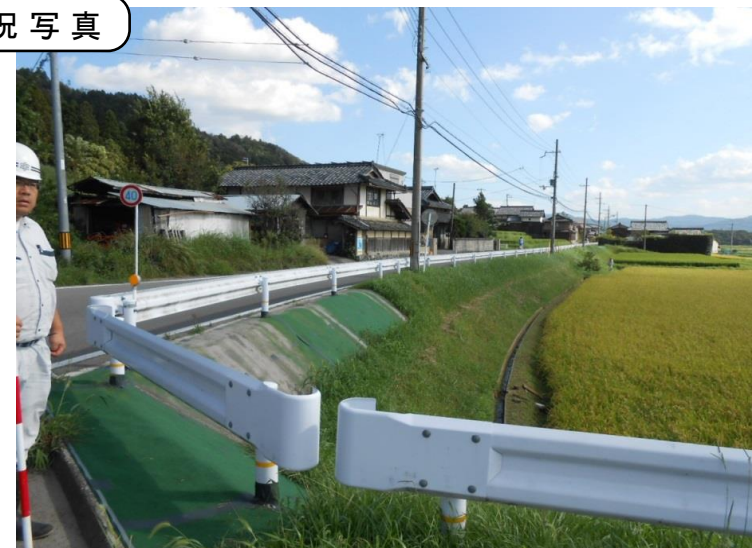
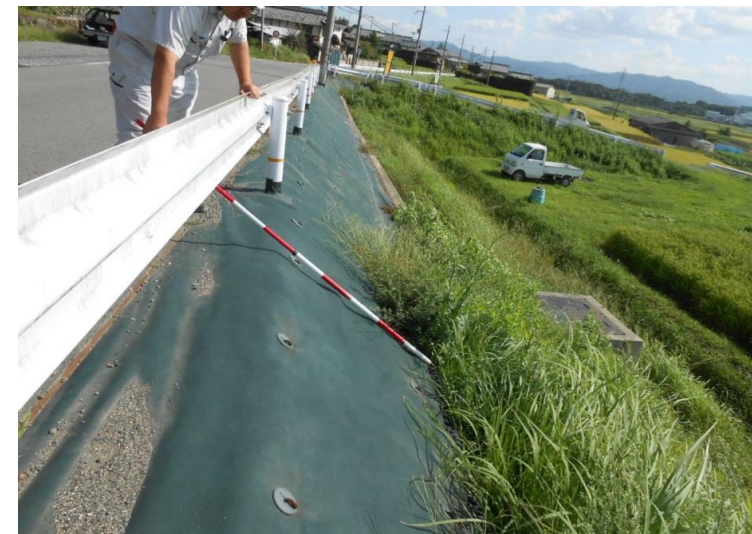
現況写真

現在の状況	要望箇所において、交差点部は防草シートが施されているが、直線区間は未施工である。
-------	--

実施しない (直線区間であるため。)

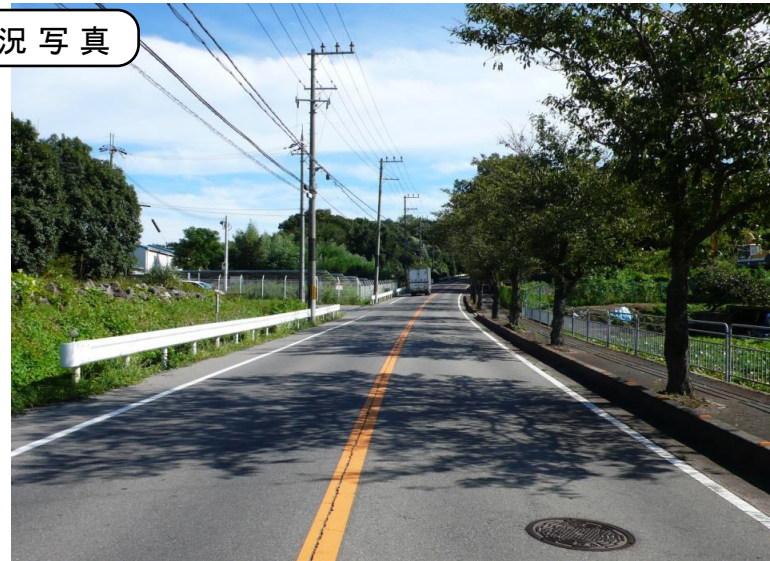
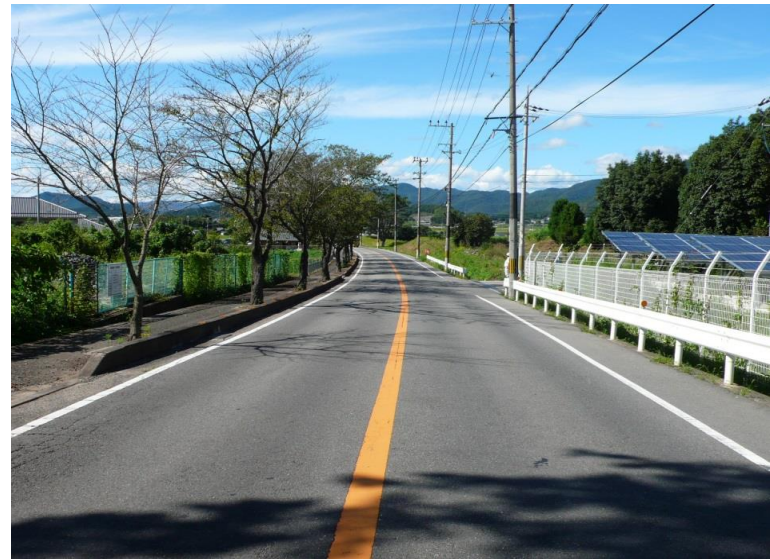
現況写真

現在の状況 府道を走行する車から、交差点が認識しにくい。ライスセンターへ出入りする車が多く見られる。

実施①

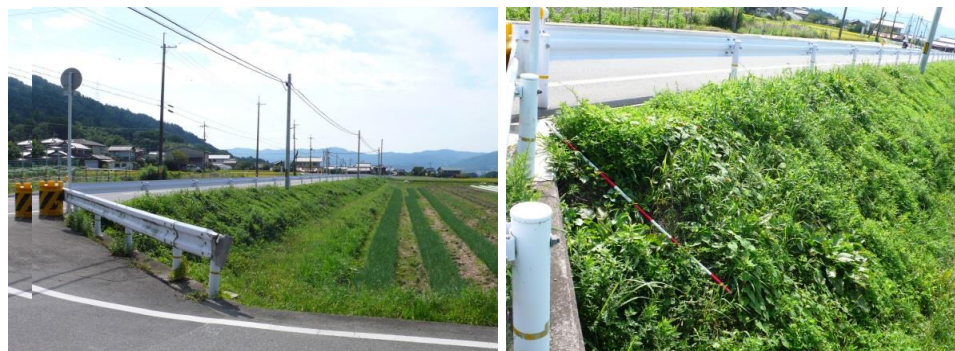
現況写真

施設名	亀岡園部線
提案区分	安心・安全整備
提案箇所	亀岡市千歳町国分地内 毘沙門との境～桜グラウンド間法面
提案内容	防草シートの設置
現在の状況	盛土法面に多くの雑草がみられ、交差点部においては視界の妨げになっている。

実施① (雑草繁茂により視界を妨げる区間のみ実施)

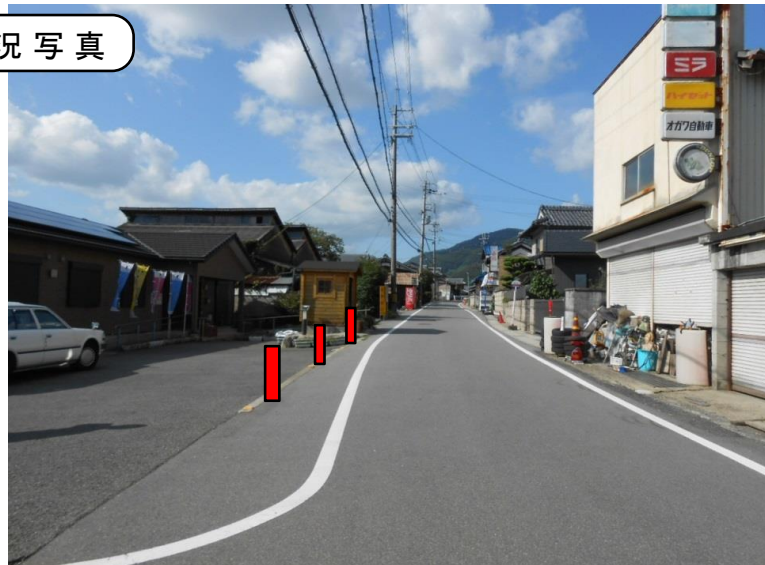
現況写真

現在の状況	公民館敷地と道路との間に最大で20cmほどの段差がある。
-------	------------------------------

実施①

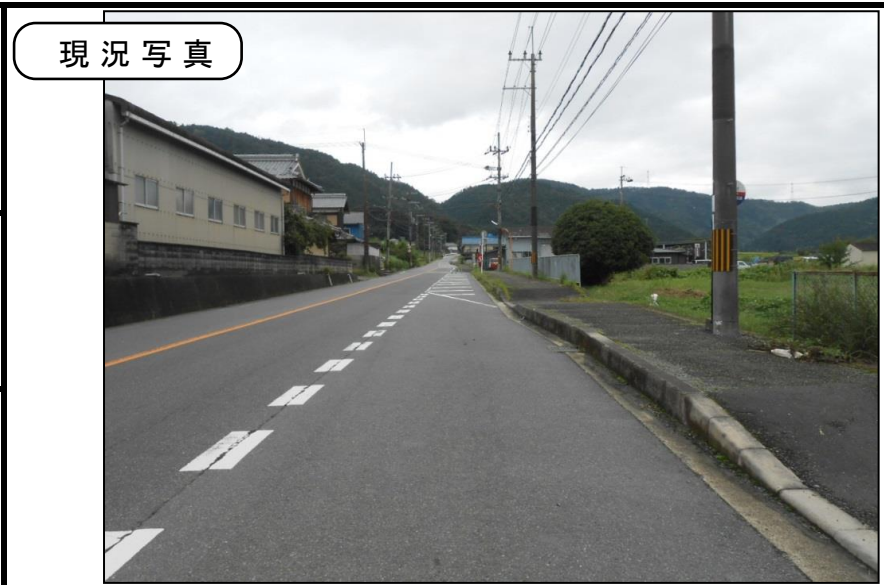
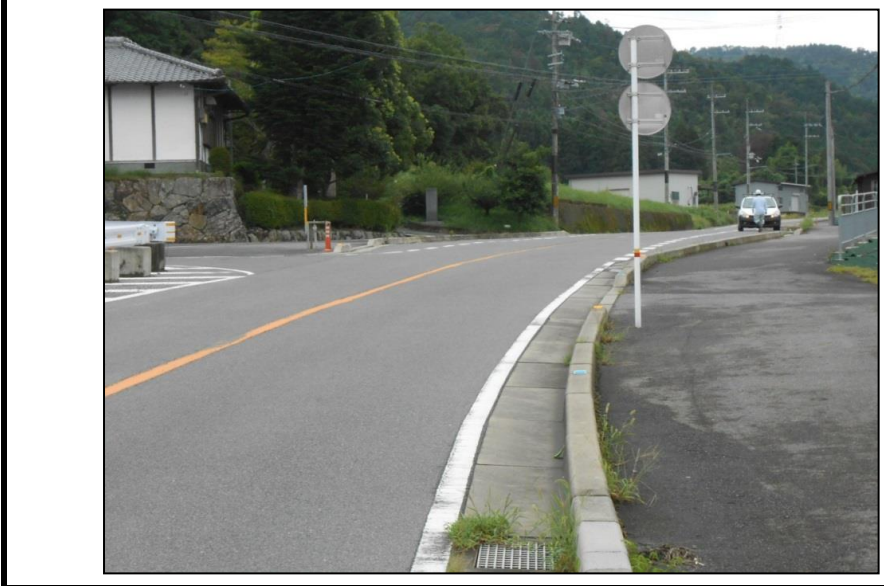
現在の状況	カーブの部分には誘導鋸が設置されているが、直線区間は未設置である。
-------	-----------------------------------

実施①
