施設名	西条風ノ口線
提案区分	安心・安全整備
提案箇所	亀岡市曾我部町穴太 東ノ辻
提案内容	道路拡幅(水路の蓋掛け)
現在の状況	道路幅員2.3mで、車の離合が困難な状況。横には幅80cm程度の水路があるが、道路台帳上は道路区域外となっている。

府民公募型整備事業(府民提案型)

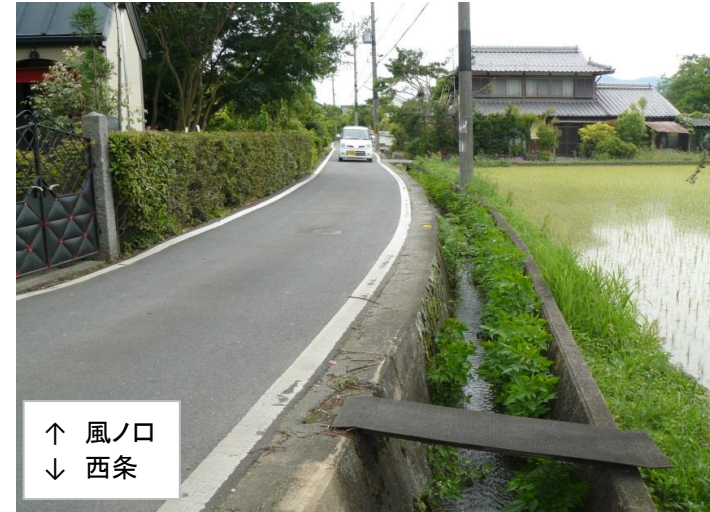
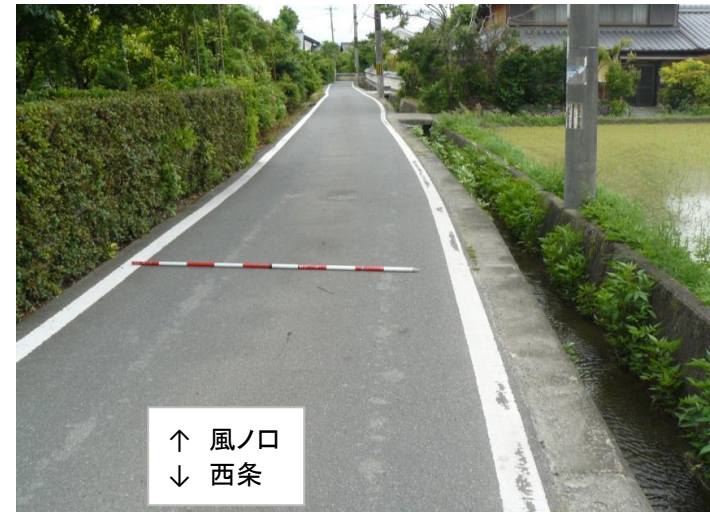
現況写真

↑ 風ノ口
↓ 西条

実施①

(水路管理者の同意が得られれば、待避所として一部区間実施)

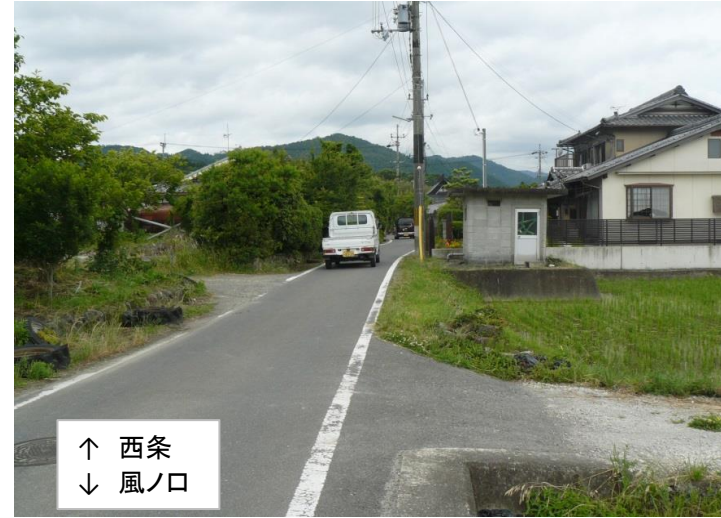
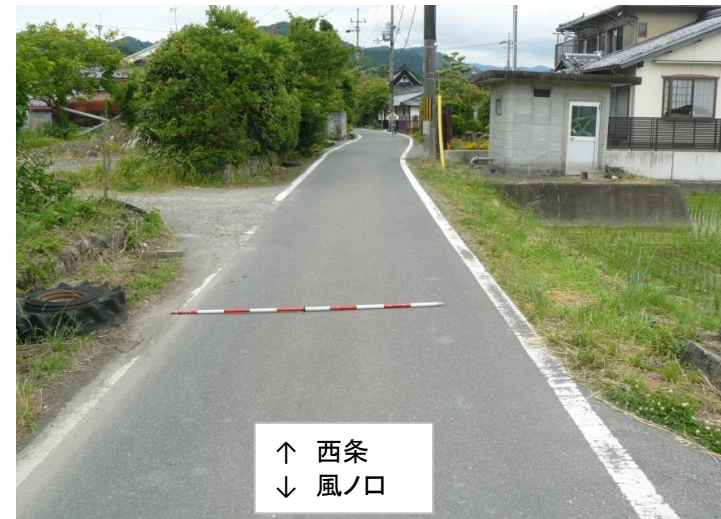
現況写真

施設名	西条風ノ口線
提案区分	安心・安全整備
提案箇所	亀岡市曾我部町穴太 東ノ辻 ポンプ小屋東側 府道北側 農地路肩13m
提案内容	道路拡幅(路肩法立て)
現在の状況	幅員2.5m程度で、車の離合が困難な状況。道路右側の民地の出入り口を利用することで、なんとか離合が可能な状態である。

実施①

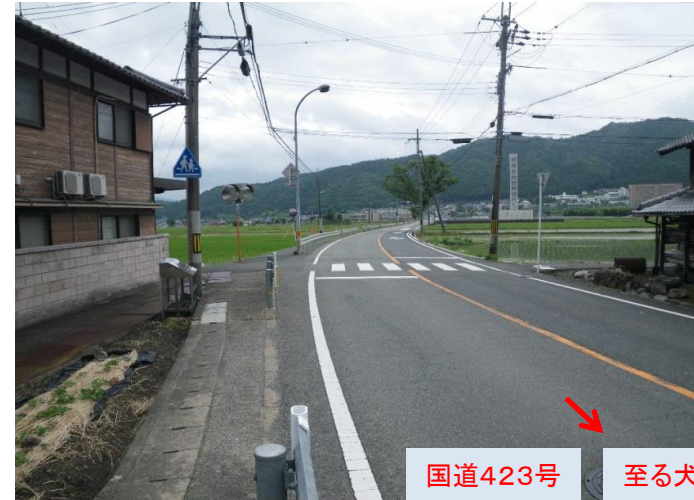
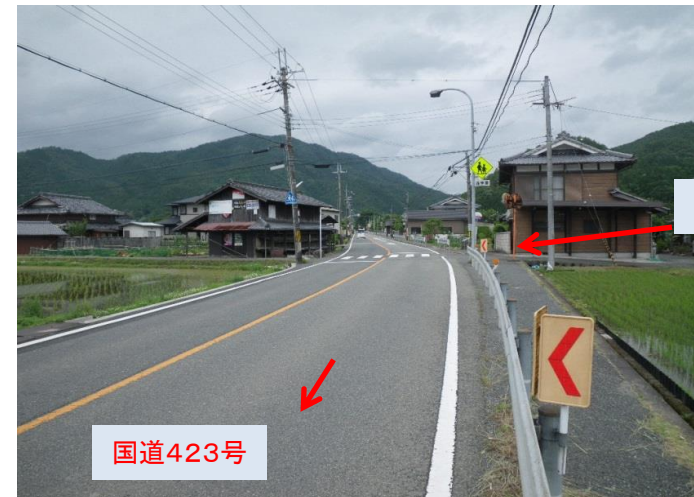
現況写真

現在の状況 国道と市道の十字交差点で、市道側の車両交通は、あまり見られない。交差点に信号機はなく、カーブ区間内にある。

実施しない

(接続する市道管理者の対応)

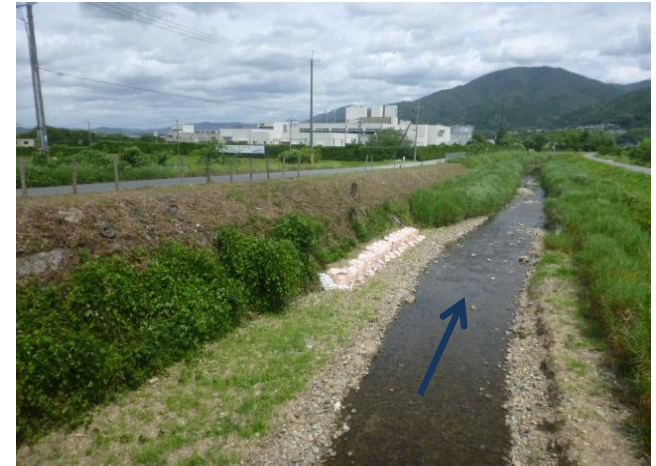
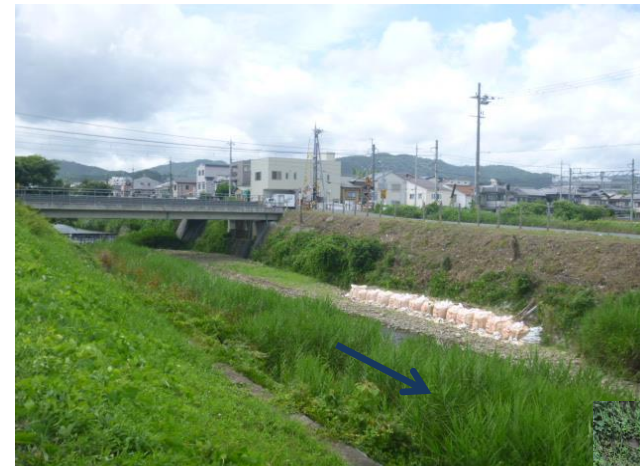
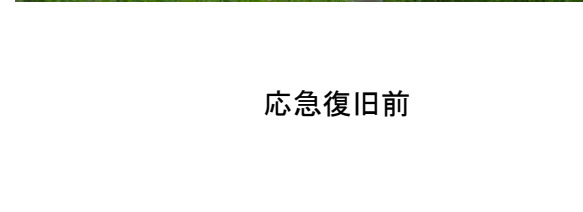
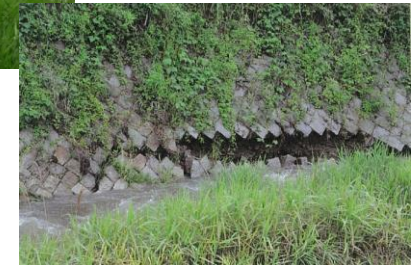
現況写真

現在の状況	JR橋梁左岸下流 護岸の崩壊がなされているとして復旧要望 出水期前に応急復旧工事実施済
-------	---

JR橋梁から下流を望む

応急復旧後

応急復旧前

他事業で実施

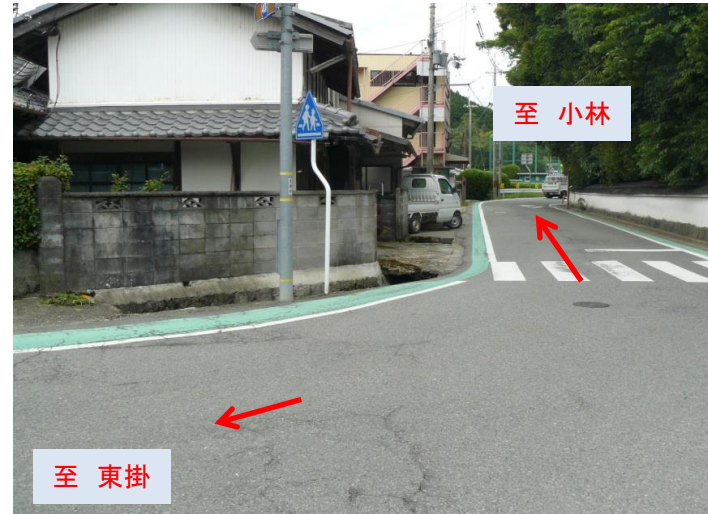
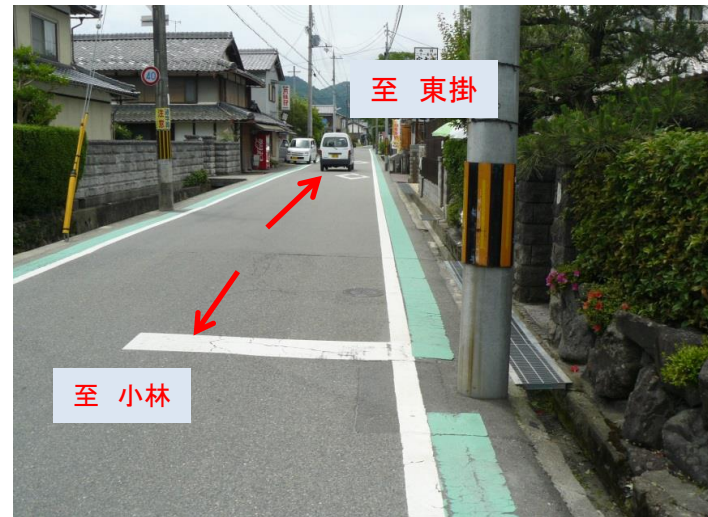
現況写真

現在の状況	小学生、中学生、高校生の通学路となっているが、路肩が狭く水路に蓋がないため歩行空間が無い状況。
-------	---

実施①

(道路横水路への蓋掛けのみ実施)

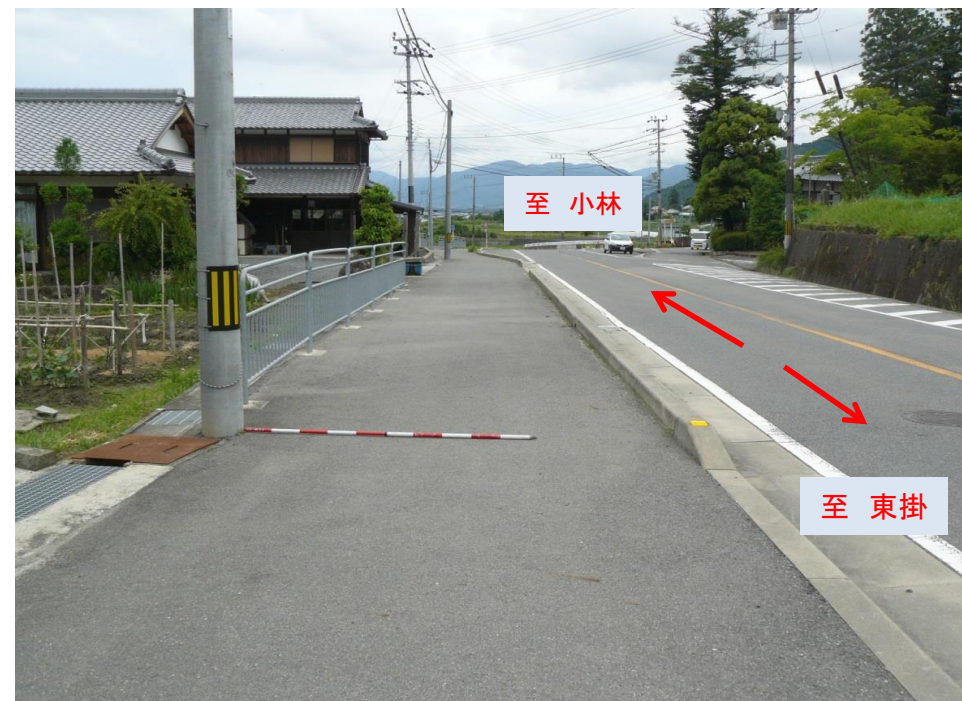
現況写真

現在の状況 平坦な道で幅員が広く、車のスピードが出やすい状況となっている。

実施しない

(防護柵設置基準に適合しないため。)

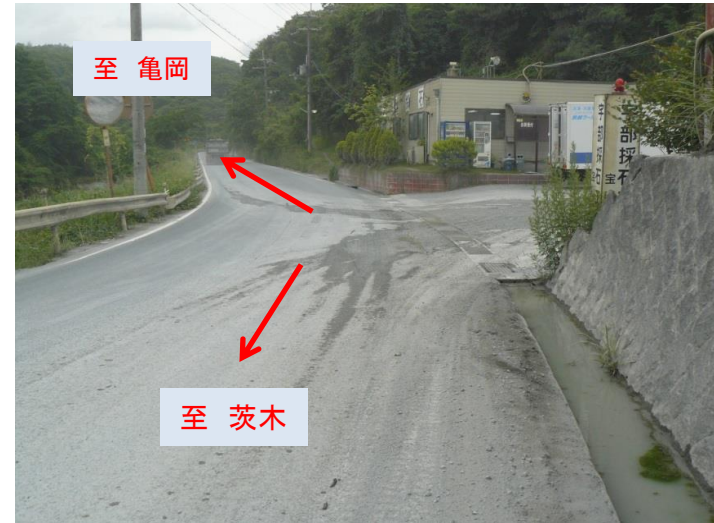
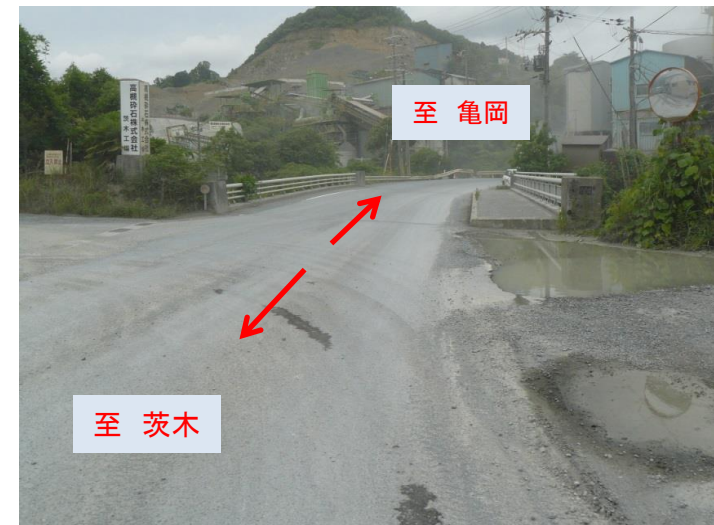
現況写真

現在の状況	側溝は開渠となっているが、採石工場付近は土砂が堆積し、降雨時に水が流れない状況となっている。
-------	--

実施① (舗装修繕(破損の著しい箇所)のみ実施)

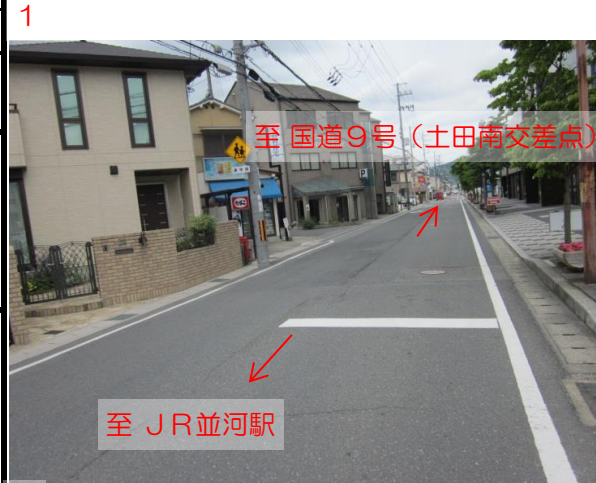
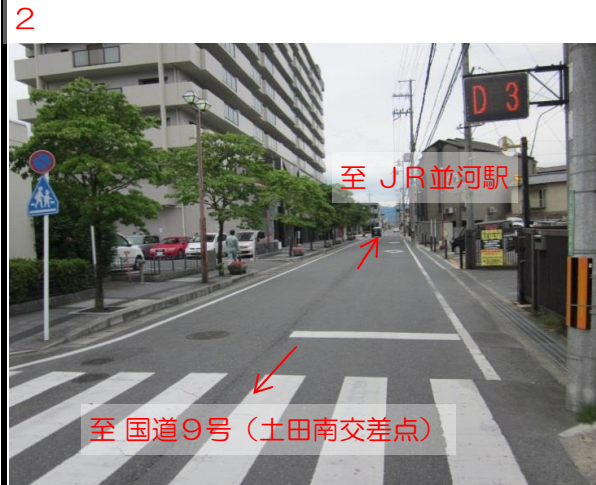
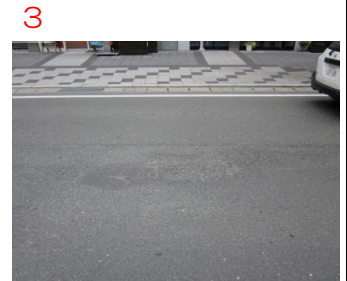
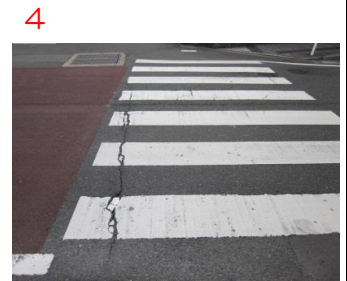
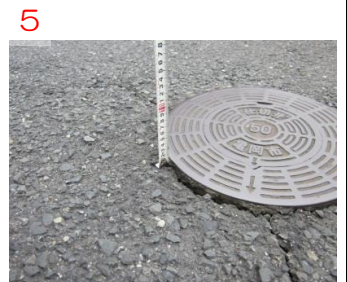
現況写真

現在の状況 部分的ではあるが、舗装が損傷しているところあり

実施①

(破損の著しい箇所のみ実施)

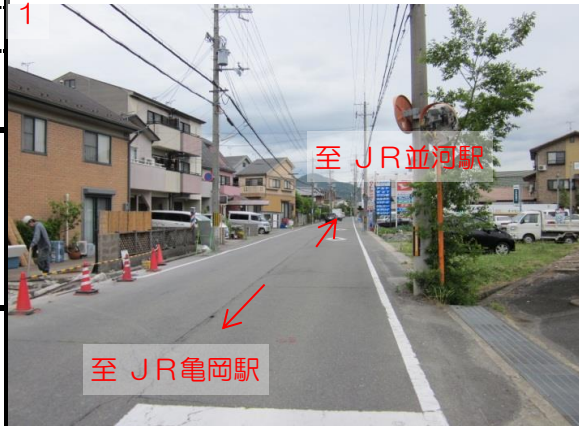
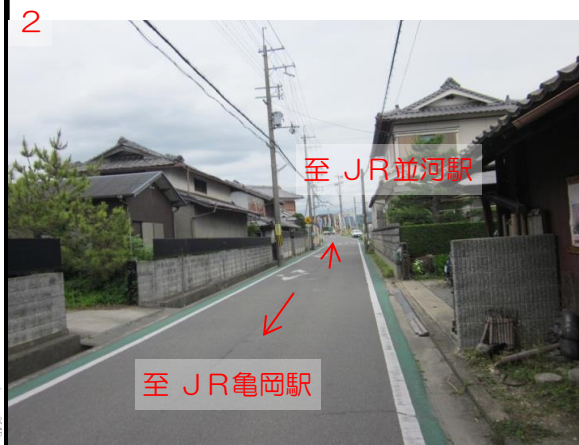
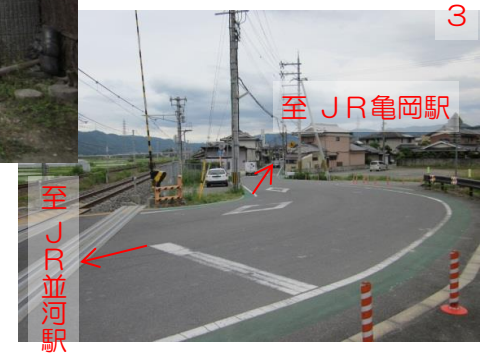
現況写真

現在の状況 通学路に指定されているが歩道がなく、交通量も比較的多い。

実施しない

(複数年を要する大規模な工事であるため。)

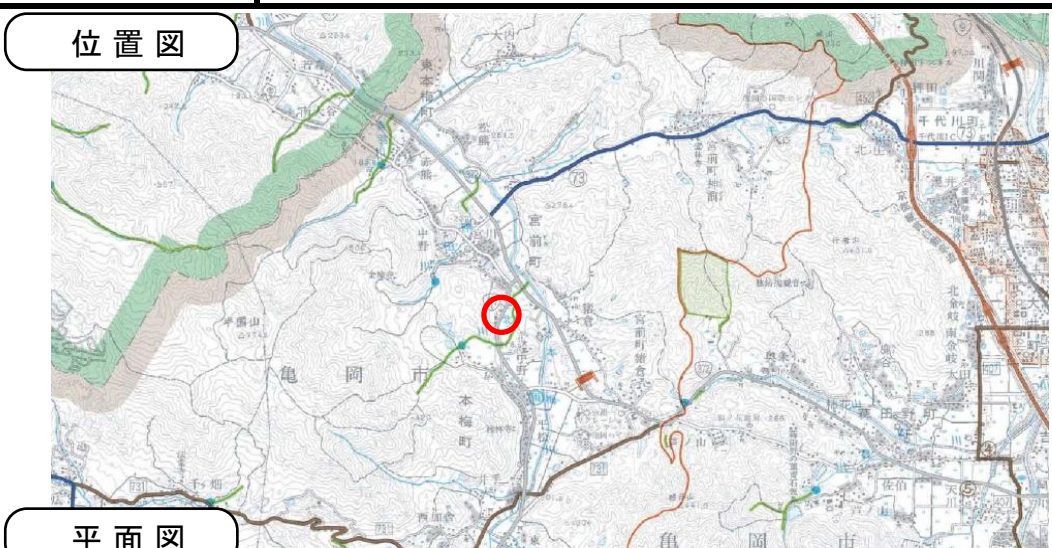
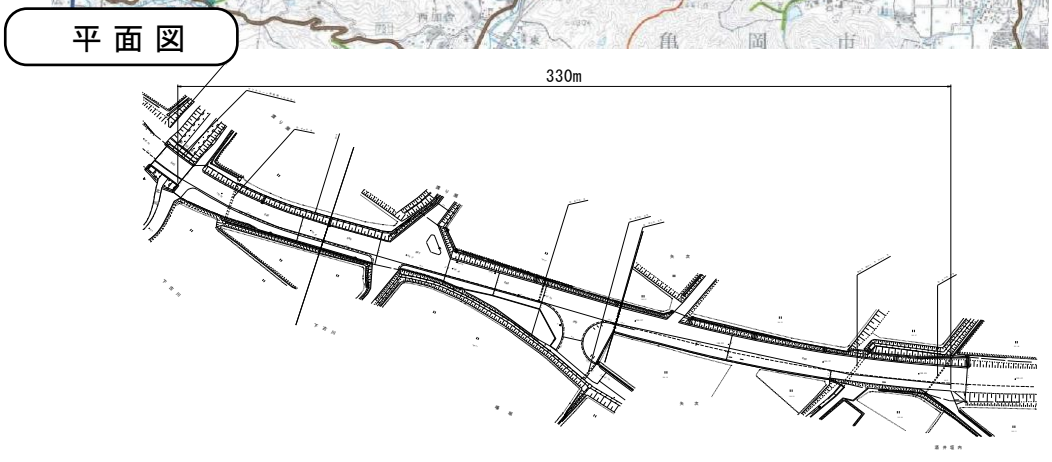
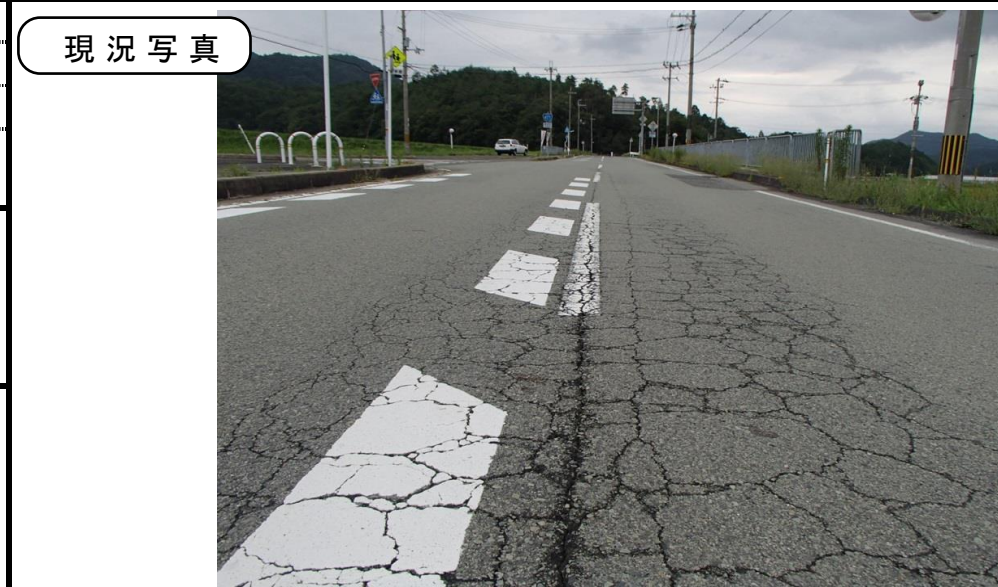
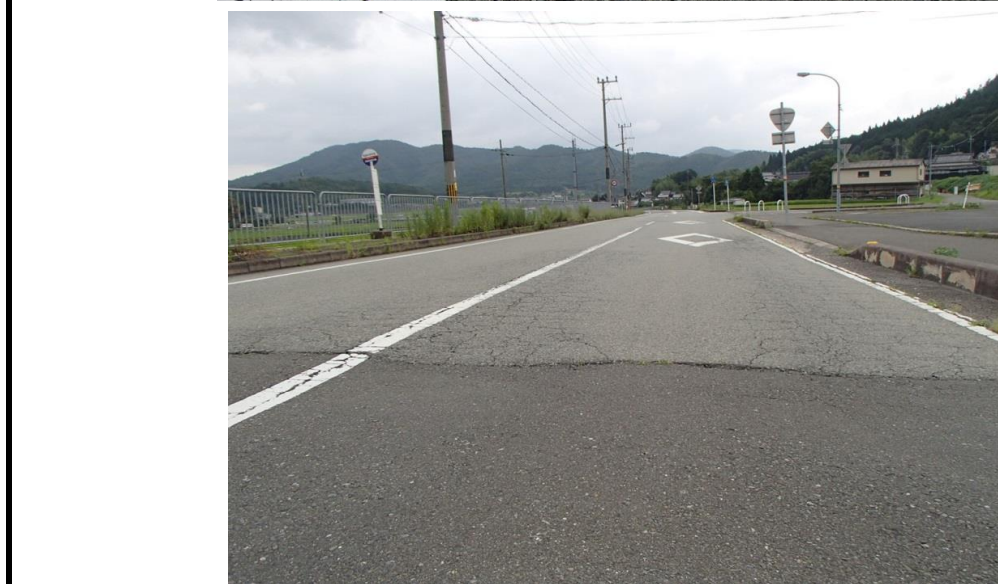
現在の状況	舗装が損傷し、走行しにくい状況
-------	-----------------

実施① (破損の著しい箇所のみ実施)
