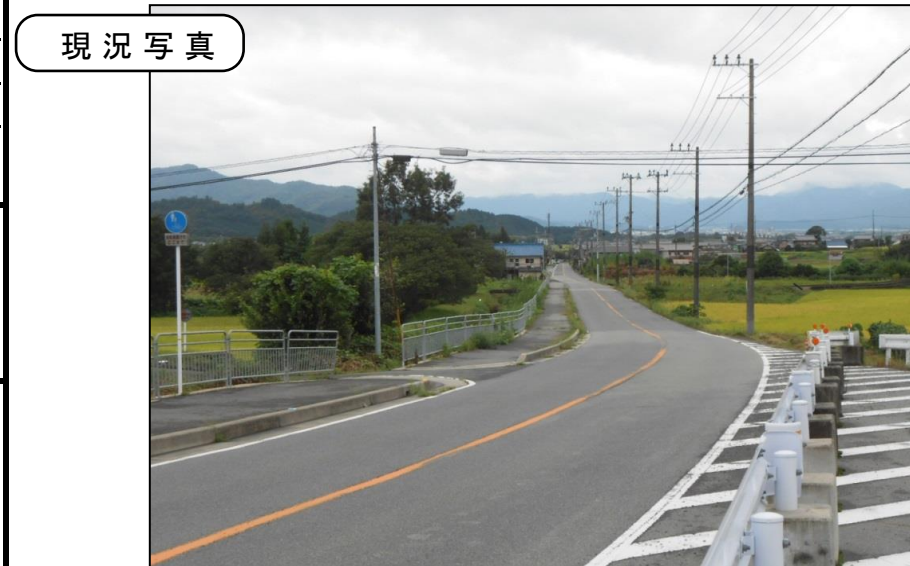
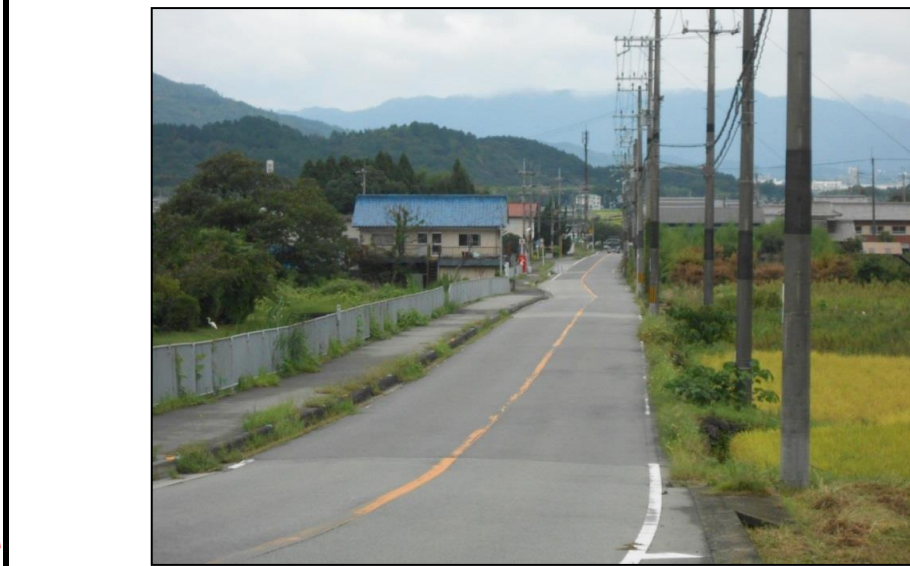
現在の状況	路側帯が狭い箇所に電柱が建っており、電柱を避ける大型ダンプがセンターをはみ出して走行している。
-------	---

実施しない (車道幅員が確保されているため。)

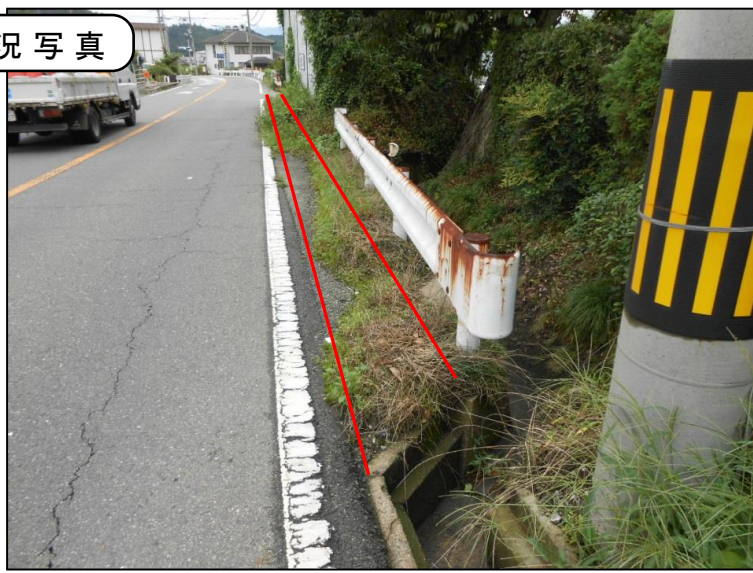
現況写真

現在の状況	道路排水と用水が兼用になっている水路で、流末が狭いため水の流れが悪い。
-------	-------------------------------------

実施①

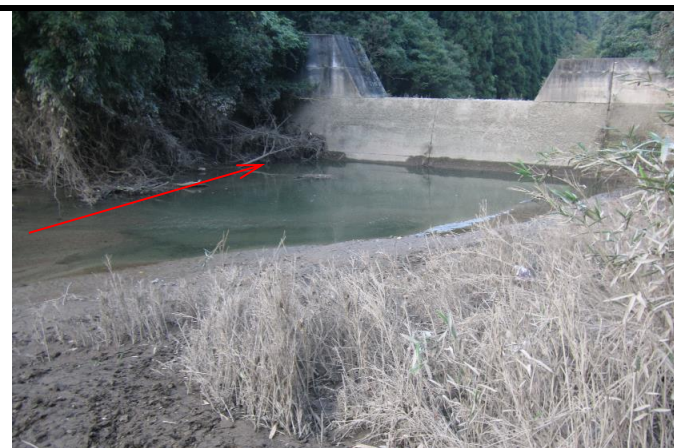
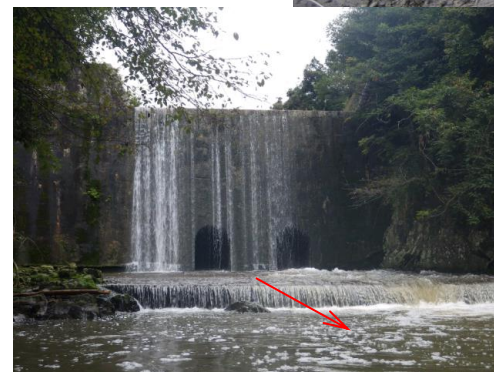
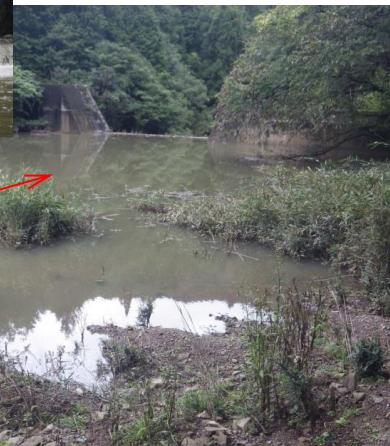
現況写真

施設名	犬飼川
提案区分	安心・安全整備
提案箇所	亀岡市曾我部町犬飼 大杉堰堤
提案内容	流木・ゴミの撤去
現在の状況	堆砂敷容量に余裕がある。(当該堰堤は除石を前提としない構造)水抜き穴に流木等漂着物が詰まり、増水時には水通し高さまで水位が上がり、流下している。

実施② (水抜き穴の部分のみ実施)

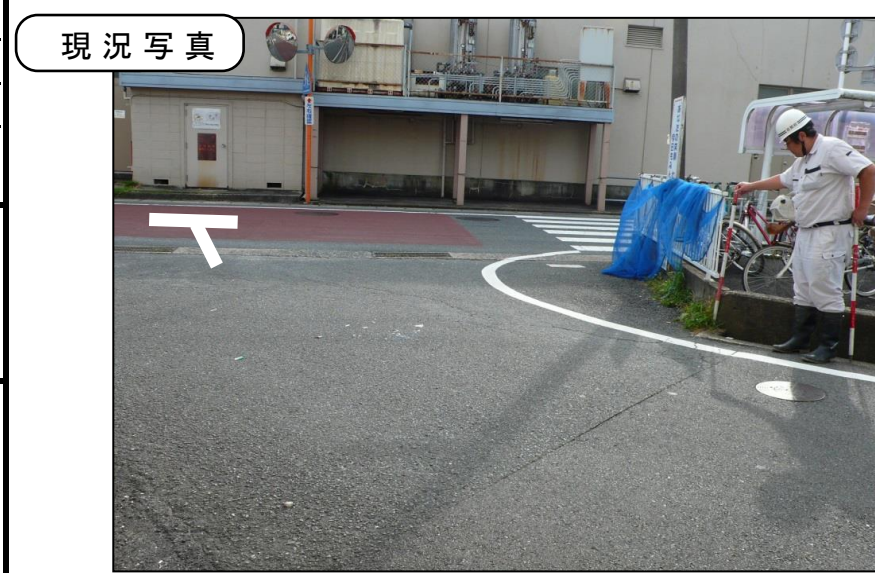
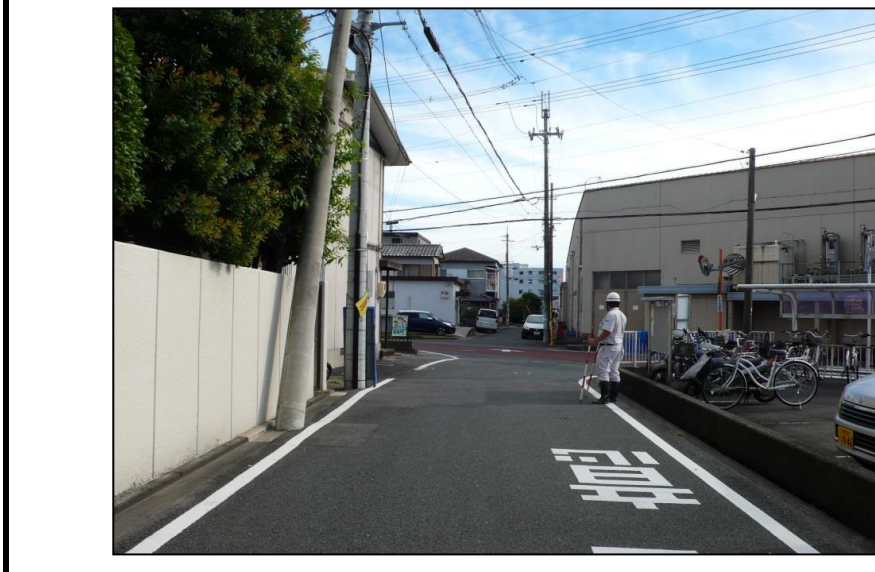
現在の状況 府道と市道が斜めに接続されており、亀岡から並河方面へ走行する車は確認しづらい。

実施① (交差点表示のみ実施)

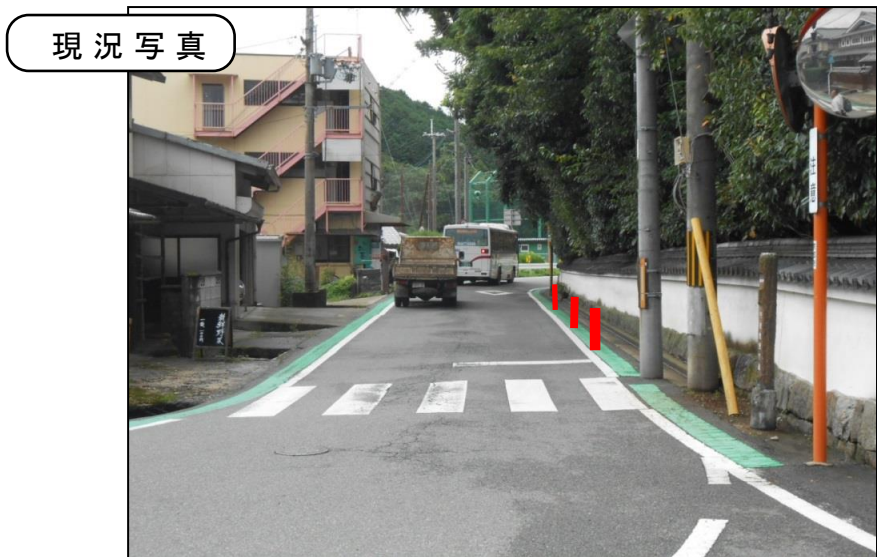
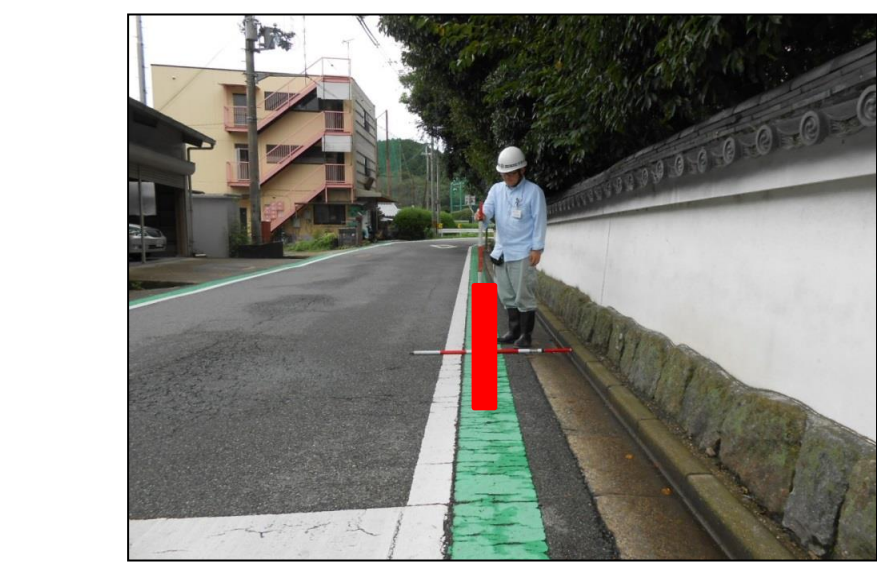
現在の状況 道路幅員が狭い区間で、歩行者が歩くスペースがない。

実施①

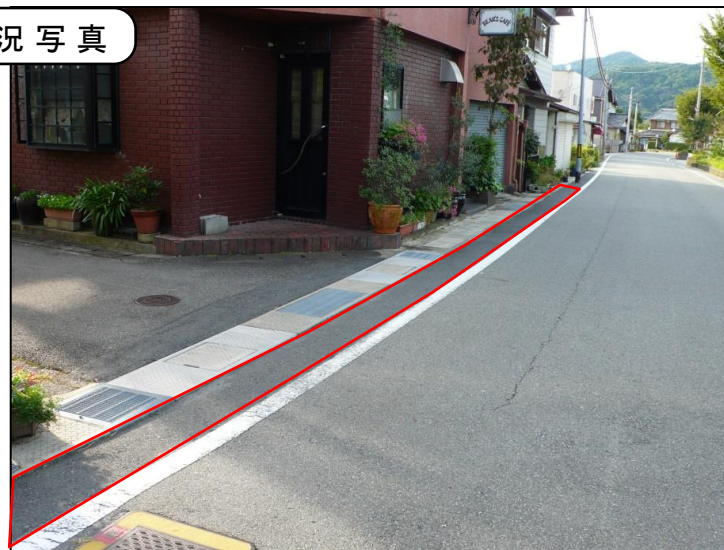
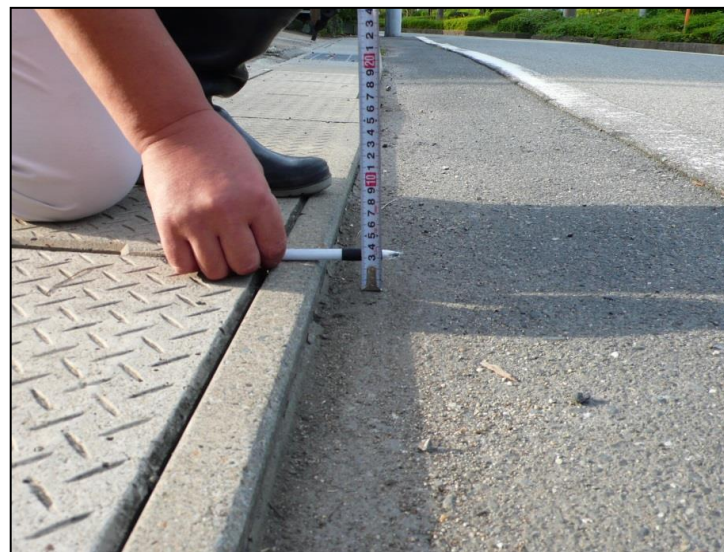
現況写真

現在の状況	路肩舗装が沈下しており、側溝との間に段差が発生している。
-------	------------------------------

実施①

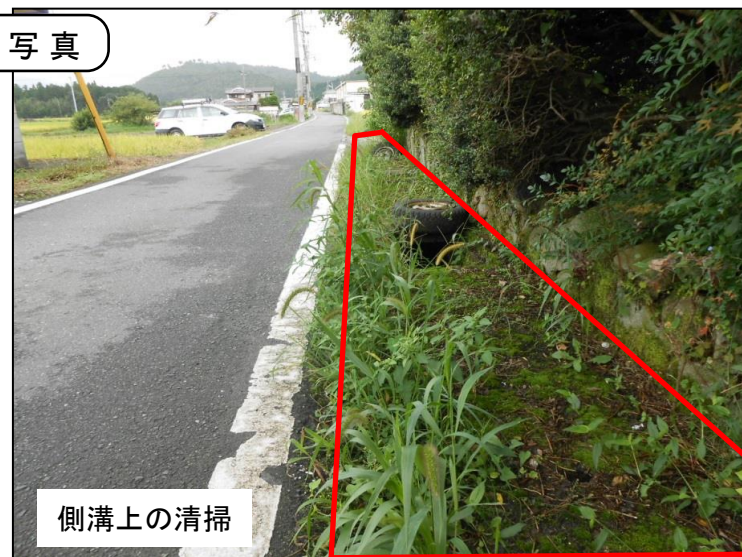
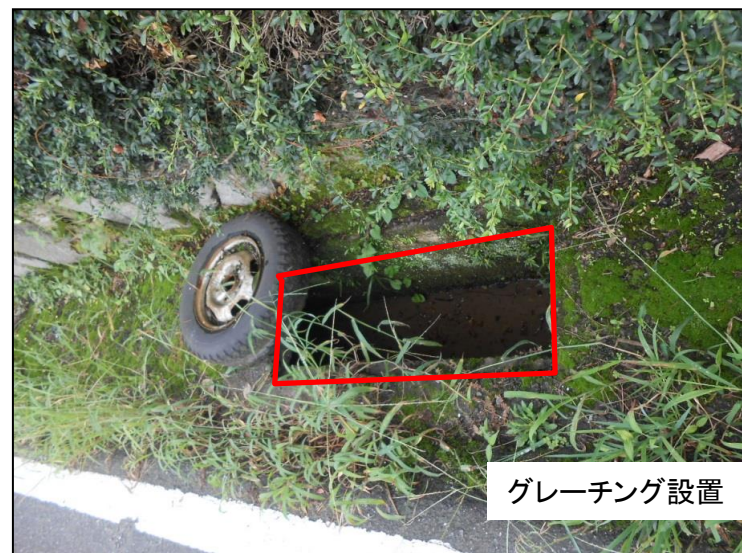
現況写真

現在の状況	側溝蓋(グレーチング)が紛失していると思われる。 側溝上に溜まった土砂等により、目視がしづらくなっている。
-------	--

実施①

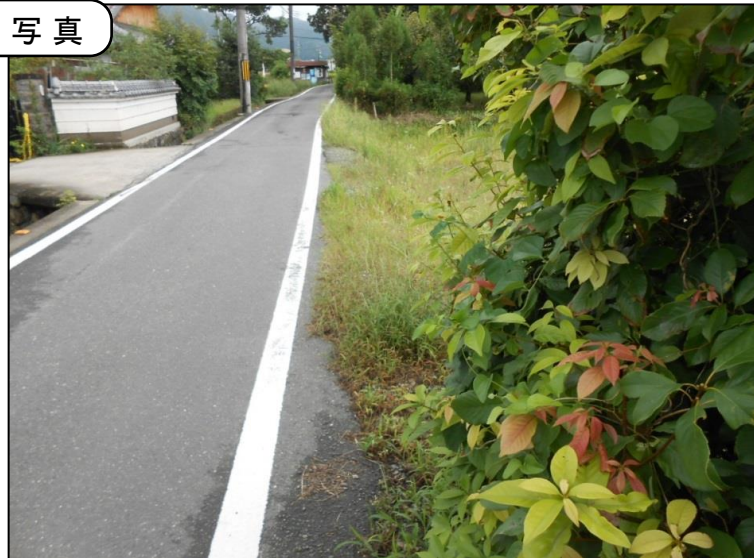
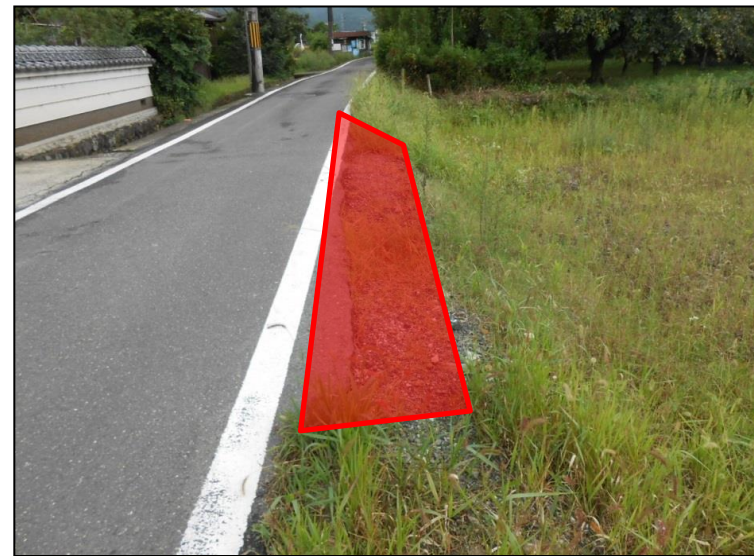
現況写真

現在の状況 路肩の舗装が欠けており、10cmほどの段差が生じている。

実施① (路肩舗装を実施)
