府民公募型整備事業(府民提案型)

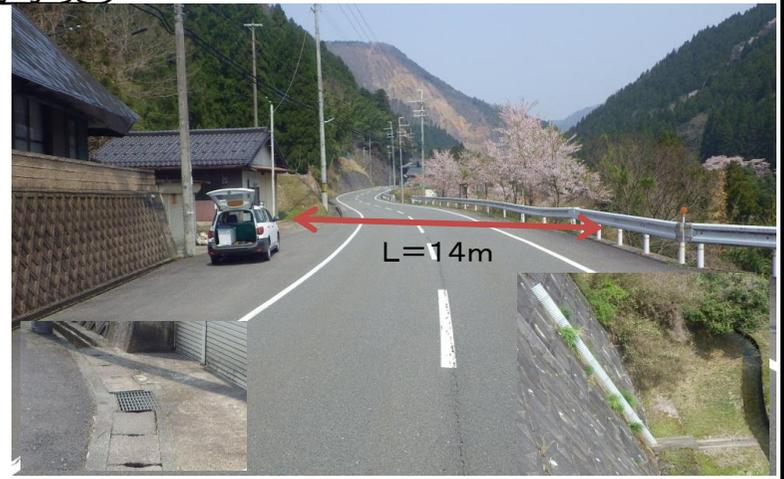
①

施設名	舞鶴和知線
提案区分	安心・安全整備
提案箇所	京丹波町下乙見 消防詰所横
提案内容	横断管の改修
現在の状況	300*300の側溝が両側から流入しており、φ 300の暗渠では断面が不足している状況。また、14m以上の暗渠のため維持管理面でもφ 600程度の管は必要と判断する。流末には用水路があり、十分な断面が確保できる。

実施① (流末となる用水路管理者の同意が得られれば実施)

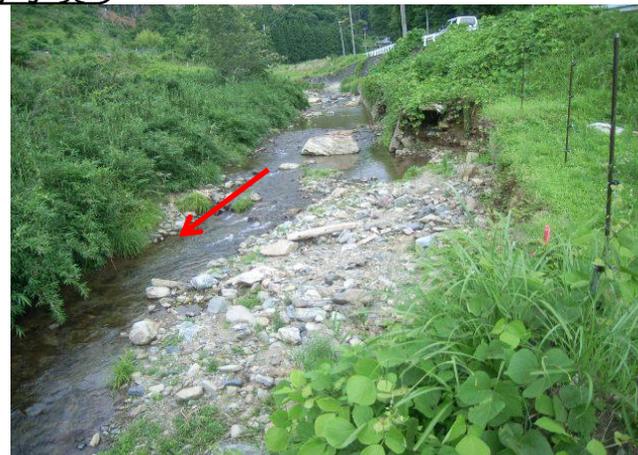
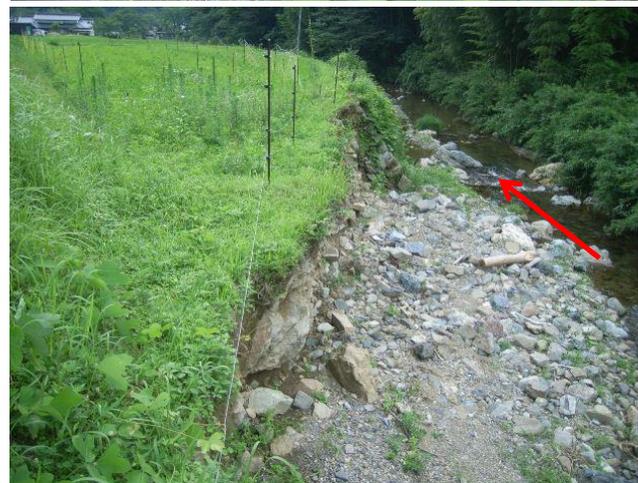
現在の状況	石積、土羽護岸が崩壊している。
-------	-----------------

実施①

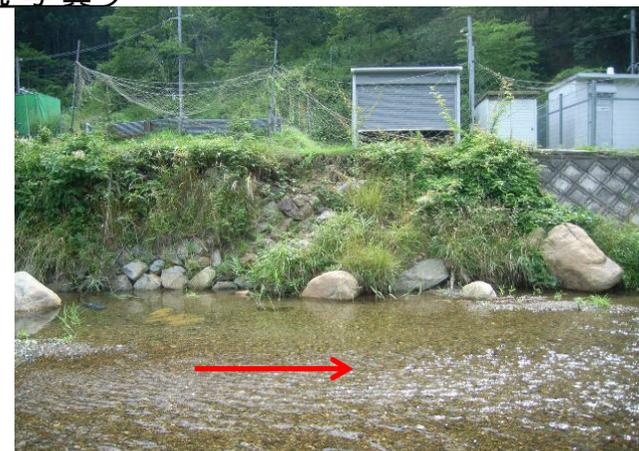
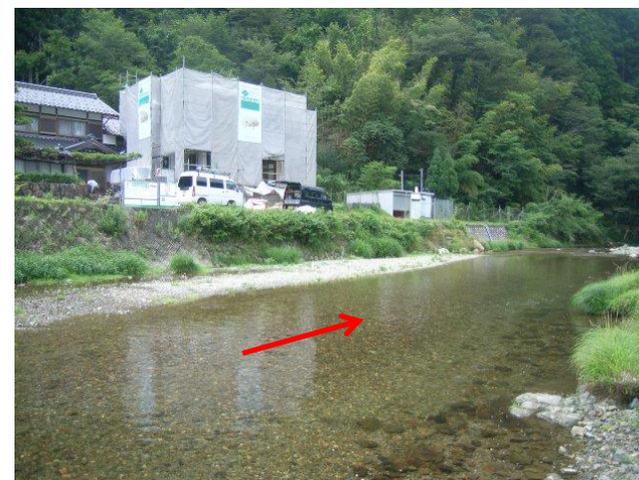
現在の状況	護岸の老朽化は見られ、一部崩壊や石が抜け落ちている。
-------	----------------------------

実施①

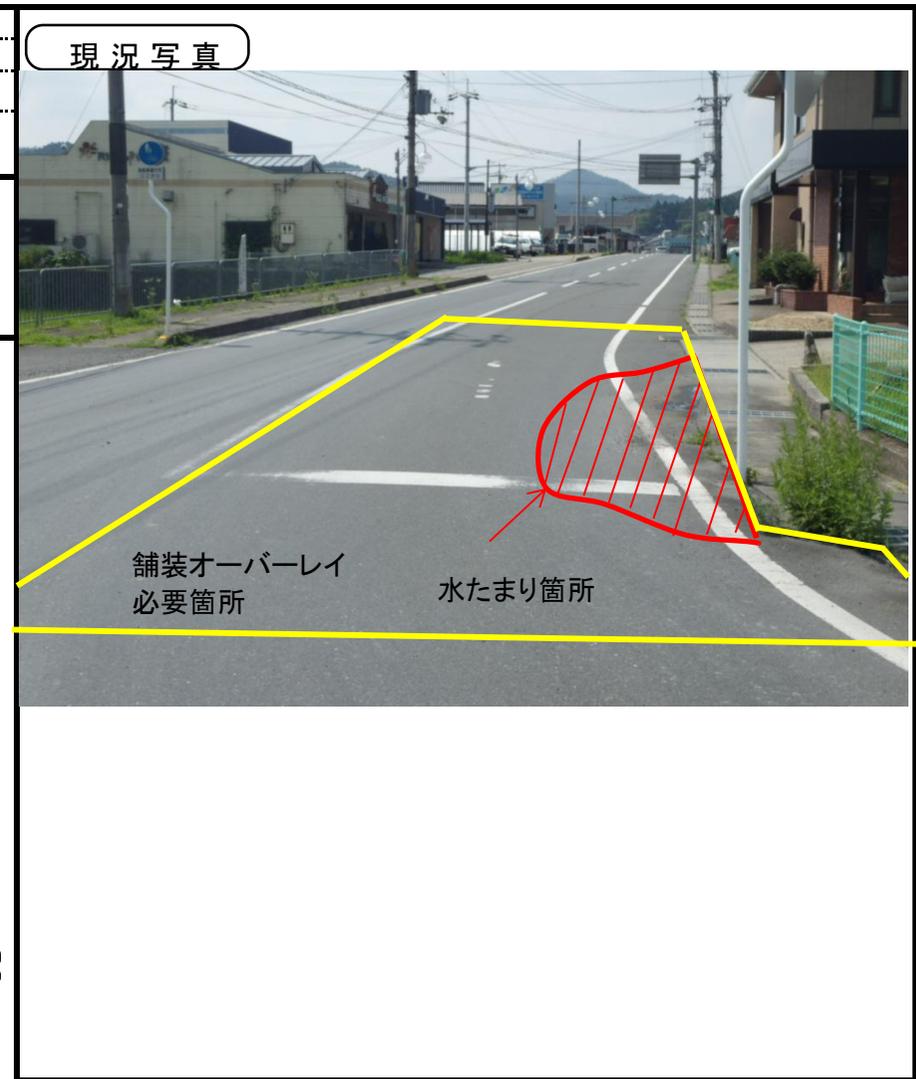
現在の状況	交差点(新井土建生コン前)付近の舗装が沈下して排水施設との境に段差が発生し、雨水が舗装上に溜まる。
-------	---

実施①

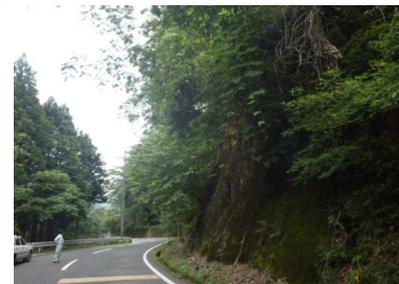
現在の状況	篠原から下乙見間でモルタル吹き付け部及び落石防止柵背面法面から雑木が張り出していて大型車両の通行に支障がある。川側法面(内カーブ)にも樹木が繁殖(官地)し見通しが悪い。
-------	--

③モルタル吹付部樹木繁殖状況

実施①

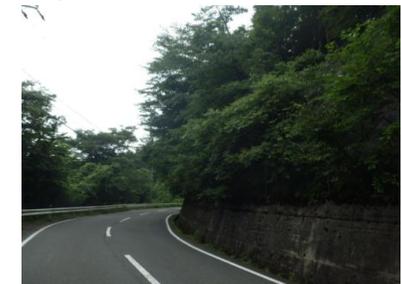
④落石防止柵裏樹木繁殖状況

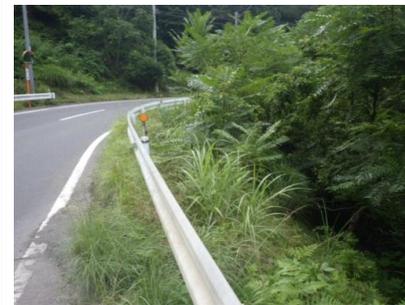
⑤内カーブ樹木繁殖状況

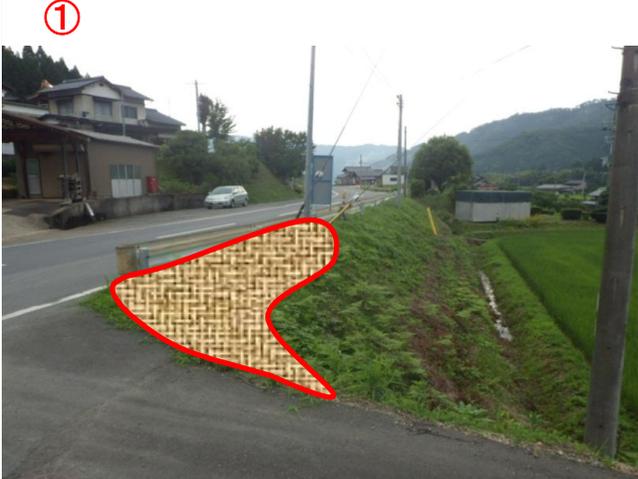
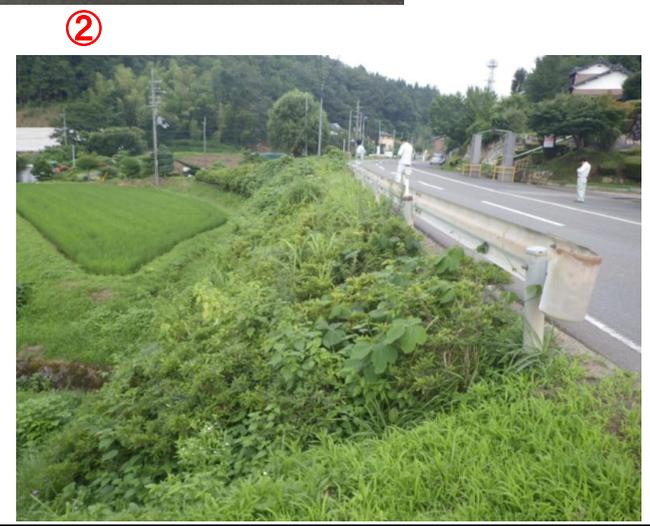
現在の状況	出野から広野方面に向かう市道交差で雑草が繁殖すると見通しが悪い。提案箇所については法面全体にツツジ等が植樹されている。
-------	---

実施① (雑草繁茂により視界を妨げる区間のみ実施)

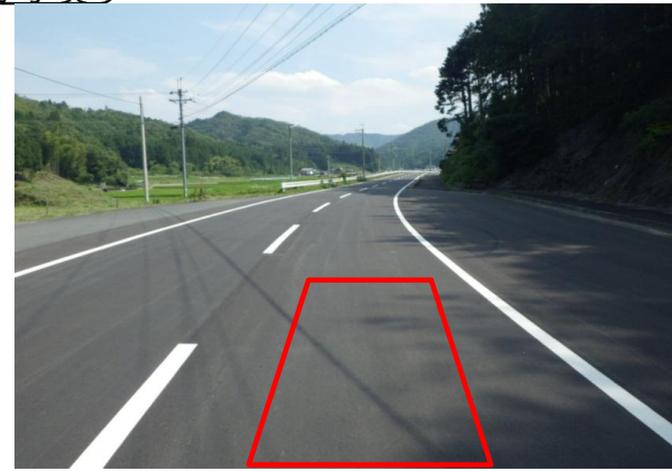
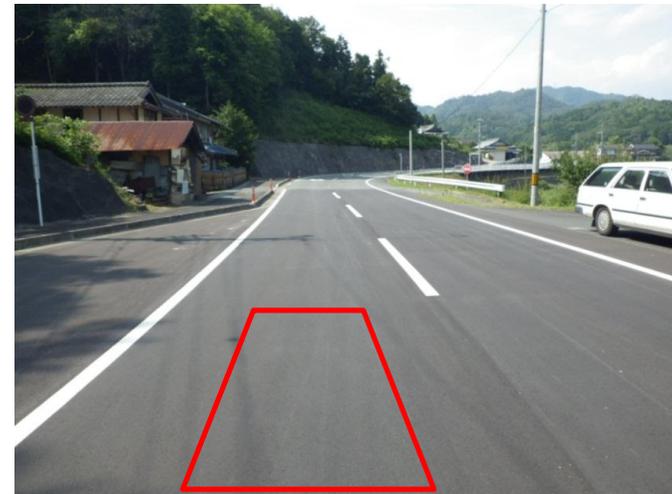
現在の状況  
道幅が広く普段は交通量も少ないが行楽シーズンには交通量も増え、また農繁期には、民家から道路を挟んだ水田等へ向かう農耕機の横断が頻繁に行われている。

実施① (減速を促す路面標示を実施)

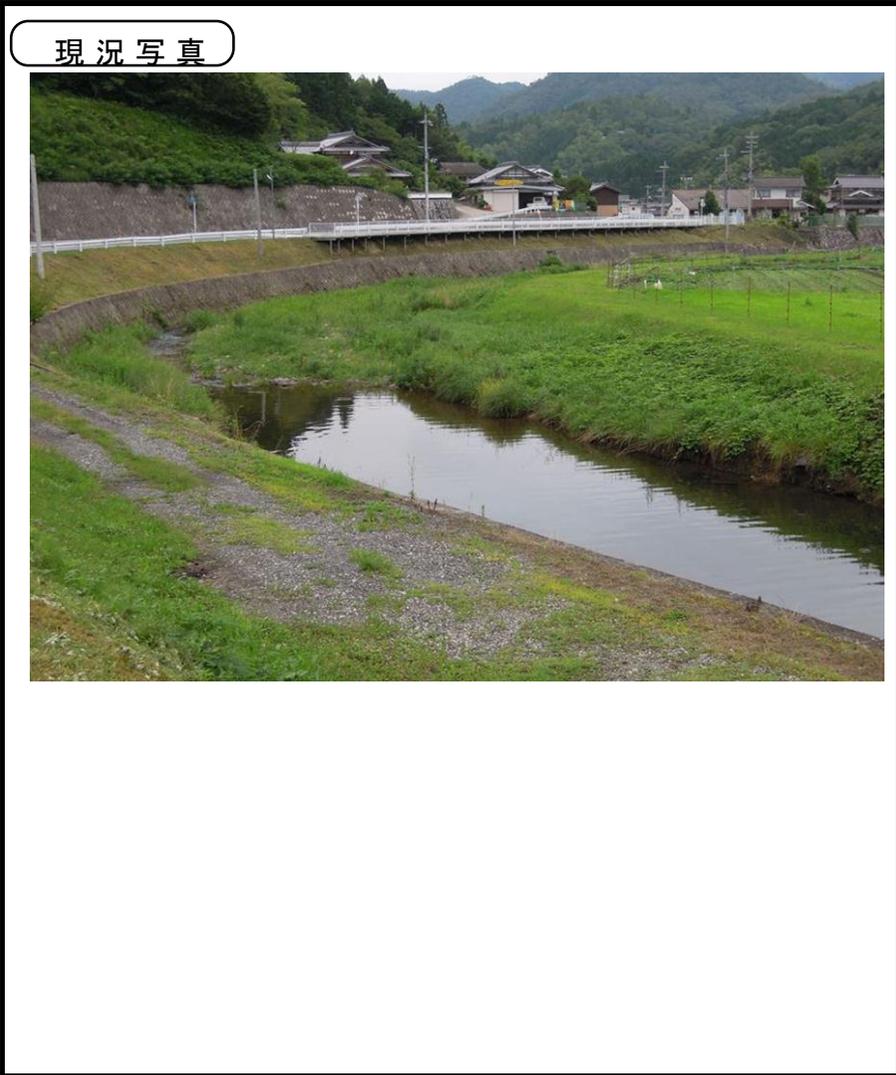
施設名	土師川
提案区分	安心・安全整備
提案箇所	京丹波町鎌谷下 道ノ下 大町坪から宮ノ下
提案内容	堤防の嵩上げ工
現在の状況	土砂が堆積している区間がある。上下流には河床低下等の状況もある。

実施しない（複数年を要する大規模な工事であるため。）

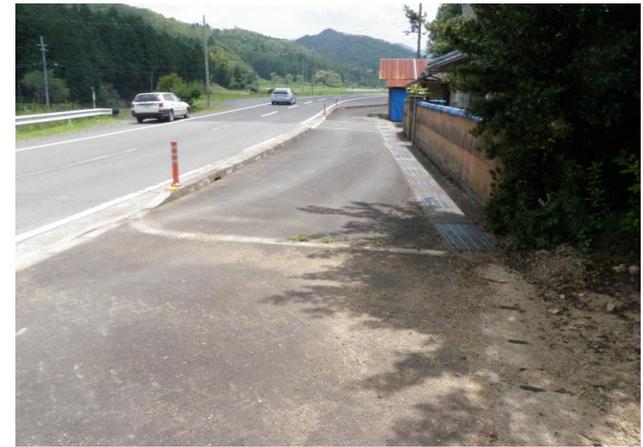
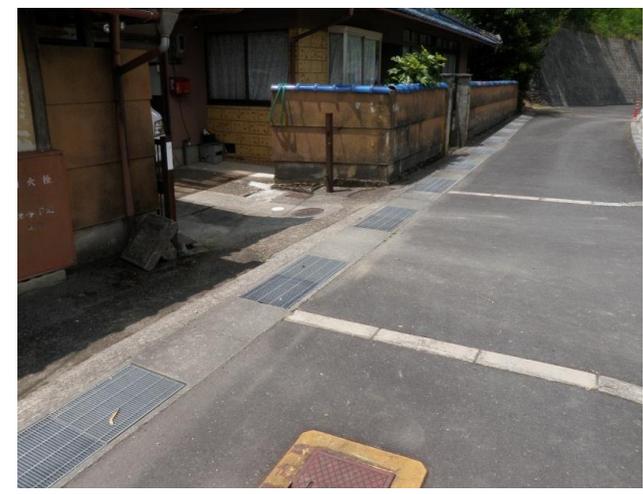
現在の状況	道路縦断的に道路表面排水等が人家玄関前に集まる状況になっている。
-------	----------------------------------

審査結果	他事業で実施 (実施済)
------	--------------

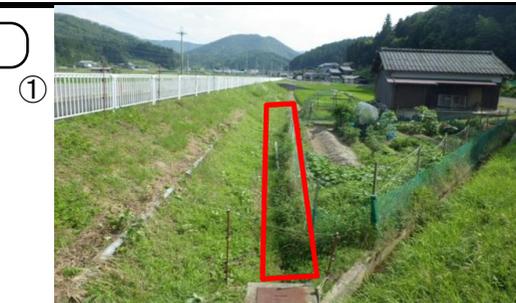
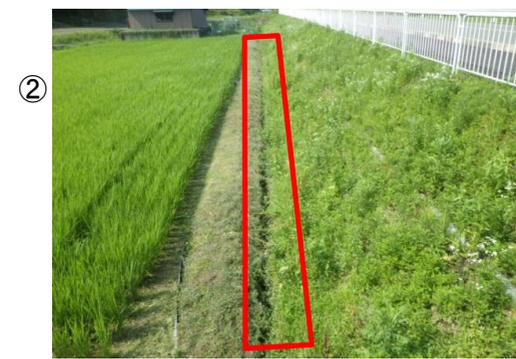
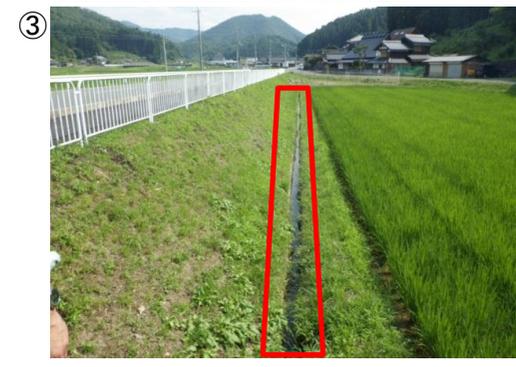
現在の状況	道路下の横断管に土砂が堆積し、道路排水(農業用水)が流れにくい状態になっている。
-------	--

実施①
