施設名	土師川
提案区分	安心・安全整備
提案箇所	京丹波町鎌谷中 中筋
提案内容	護岸修繕

府民公募型整備事業(府民提案型)

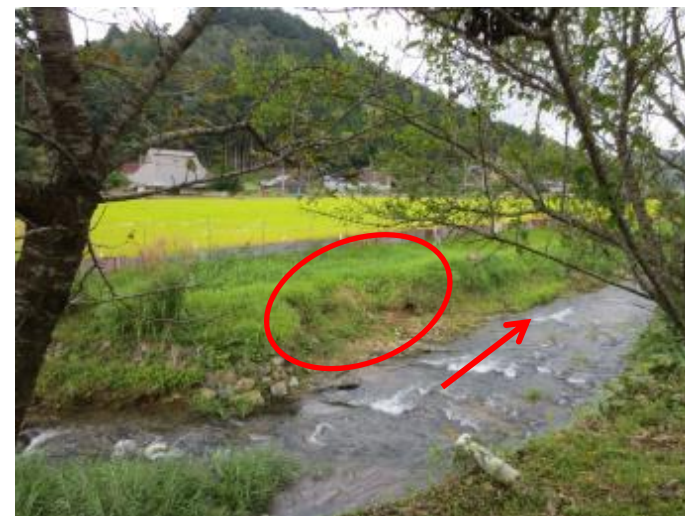
現況写真

現在の状況	石積みが崩れている
-------	-----------

実施②

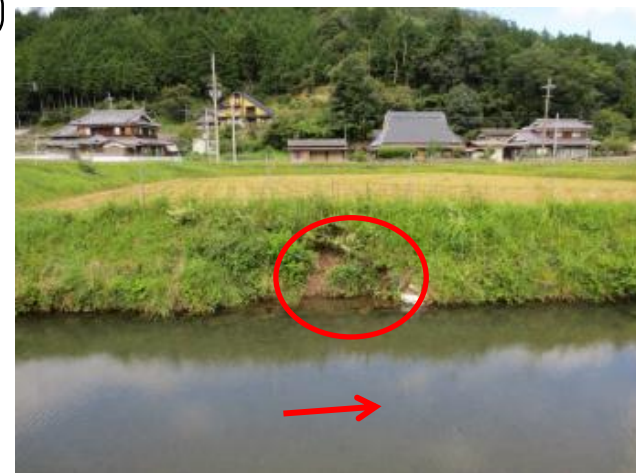
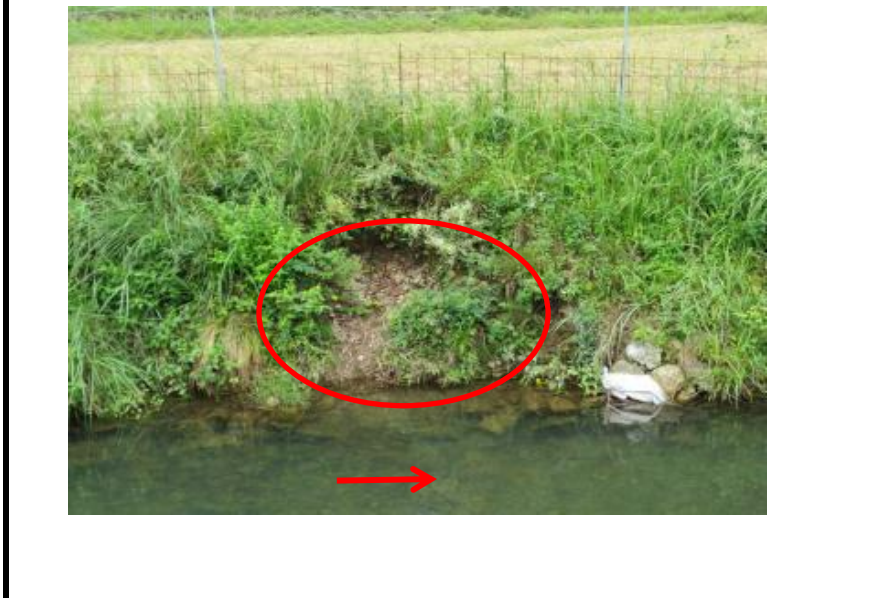
現況写真

現在の状況	石積み護岸が崩れている
-------	-------------

実施②

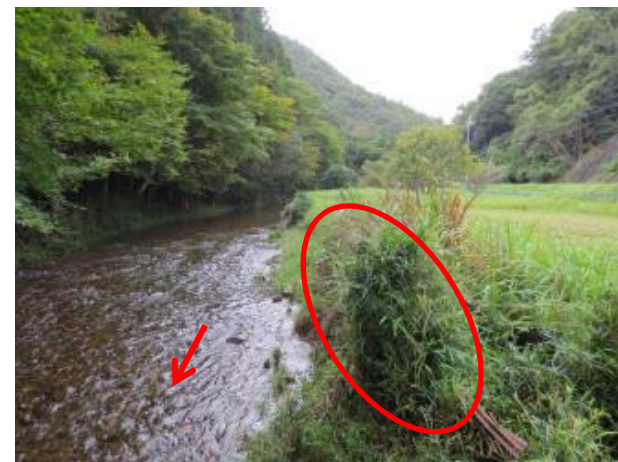
現況写真

現在の状況	土羽護岸が崩壊し、田圃への影響がある。
-------	---------------------

実施①

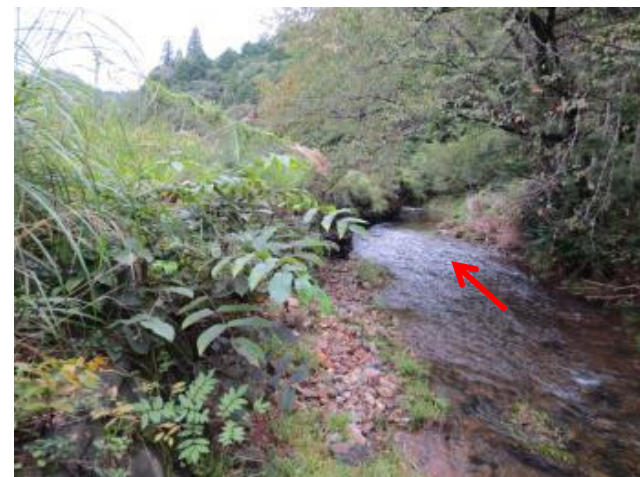
現況写真

現在の状況	護岸の一部が崩れている
-------	-------------

他事業で実施

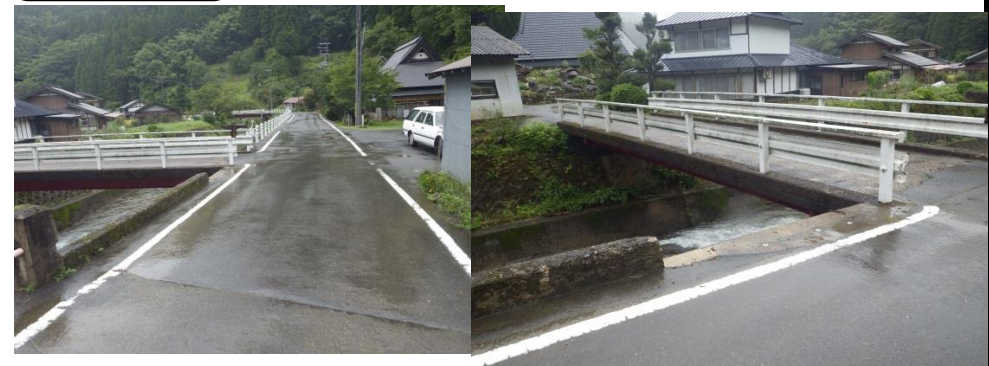
提案箇所 1

施設名	舞鶴和知線
提案区分	安心・安全整備
提案箇所	京丹波町 仏主
提案内容	防護柵の設置及び法面の修繕
現在の状況	提案箇所1は、駒止擁壁が約2.5m破損している。 提案箇所2は、軟弱な法面であり舗装の際まで法面の土砂が崩れている。

実施①

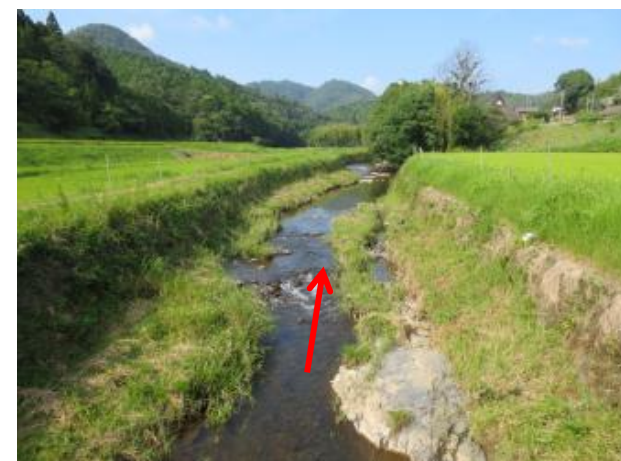
提案箇所 1

現在の状況	河川内に一部土砂の堆積が見られる
-------	------------------

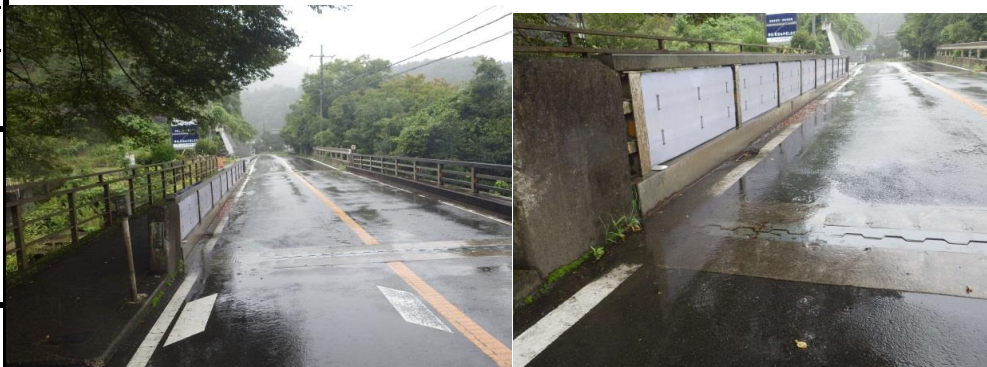
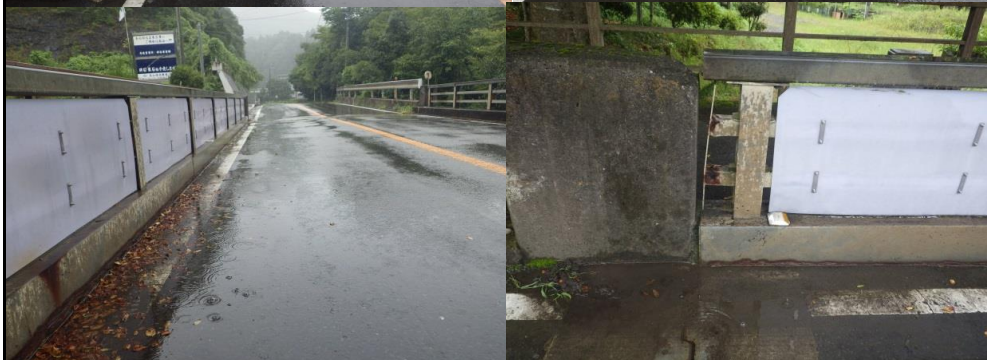
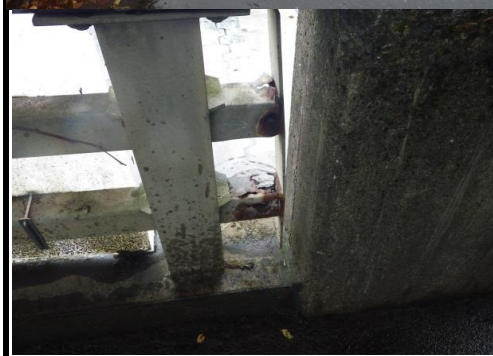
現況写真

施設名	日吉京丹波線
提案区分	安心・安全整備
提案箇所	京丹波町下山 京丹波町下山 黒尾橋
提案内容	橋梁排水管の整備
現在の状況	舗装と橋梁の取り合い部が沈下して水たまりが発生、橋梁排水施設はあるが水たまりより高い位置になっているため排水出来ない状態。

実施①

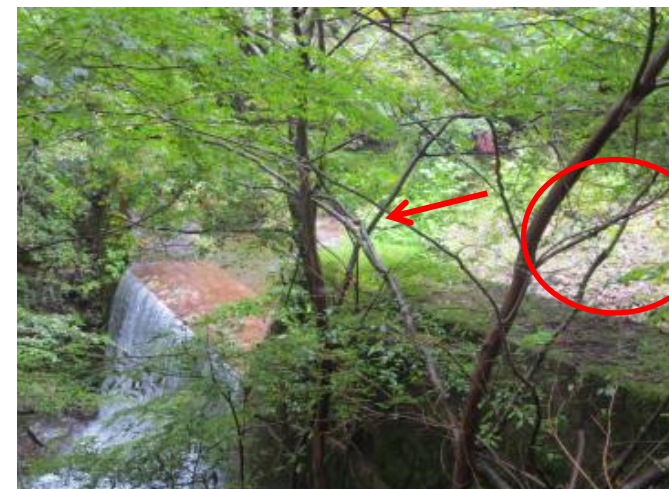
現況写真

現在の状況	土砂が水通し辺りまで、堆積しているが、堆砂勾配として安定している状態。
-------	-------------------------------------

実施しない (治水上支障がない。経過観察を続ける。)

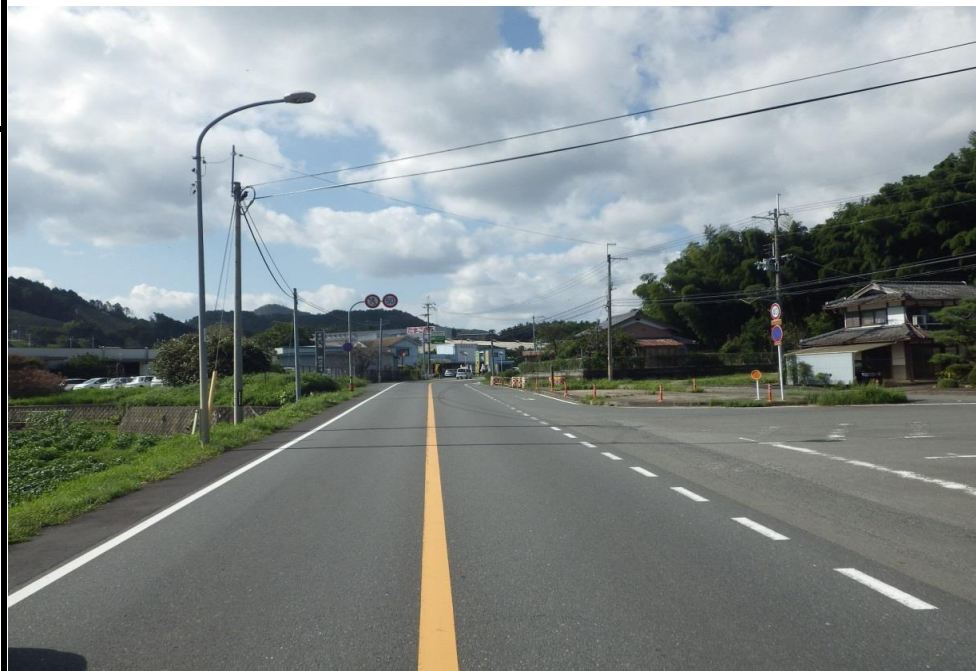
現況写真

現在の状況
 京都縦貫道:瑞穂ICの出入りとなる信号が、兵庫県篠山から綾部の方へ向かうと、右カーブのすぐ先にあり、信号待ちをしている車両に追突する危険性がある。

実施①
