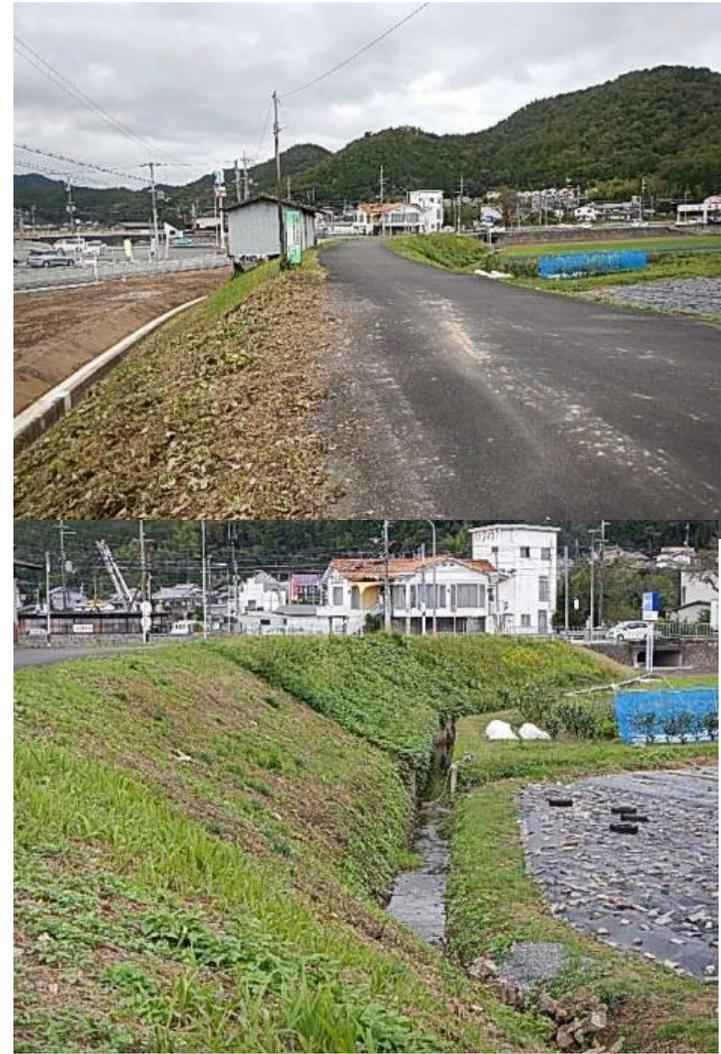
現況写真

施設名	園部川
提案区分	安心・安全整備
提案箇所	南丹市八木町室河原 園部川管理通路吉富交差点から神田橋までの内約50m
提案内容	防草対策
現在の状況	霞堤の土羽法面に雑草が繁茂している。

実施しない (環境整備に関する工事であるため)

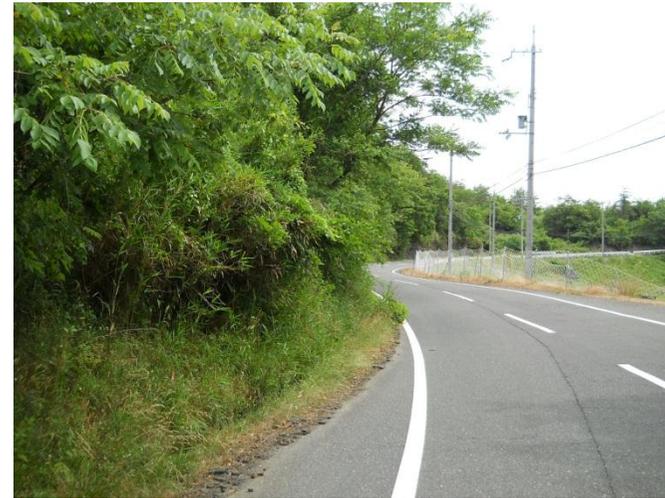
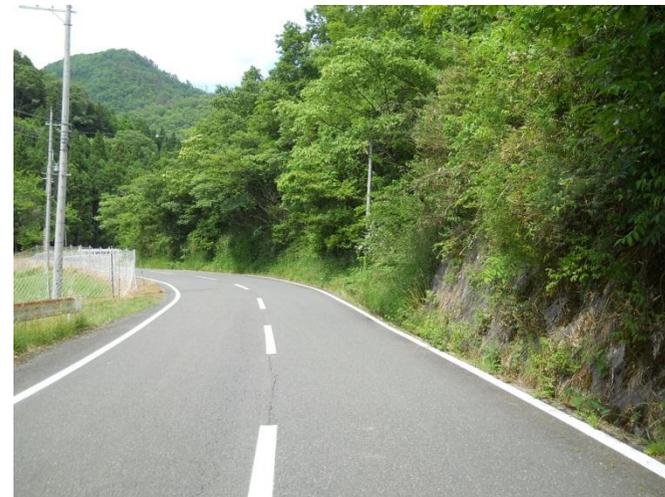
現況写真

施設名	京都日吉美山線
提案区分	安心・安全整備
提案箇所	南丹市日吉町畑郷 後野～鈴屋久保の下約150m
提案内容	立木の枝切り
現在の状況	雑木が大きくせり出しており、大型車両の通行に支障がある。また、道路線形も曲線区間で視距確保は困難。

実施①

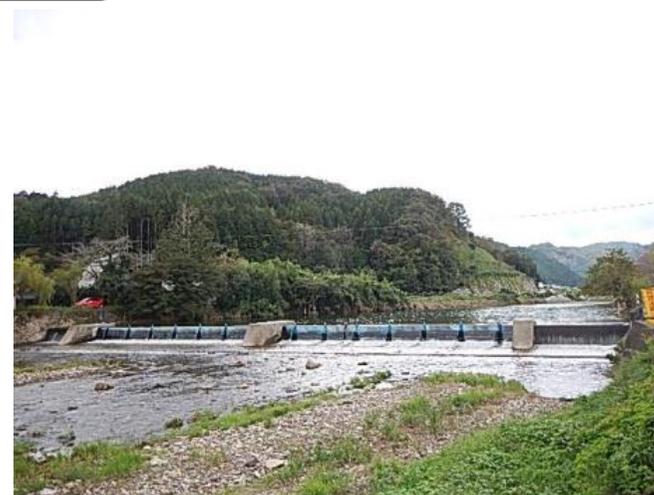
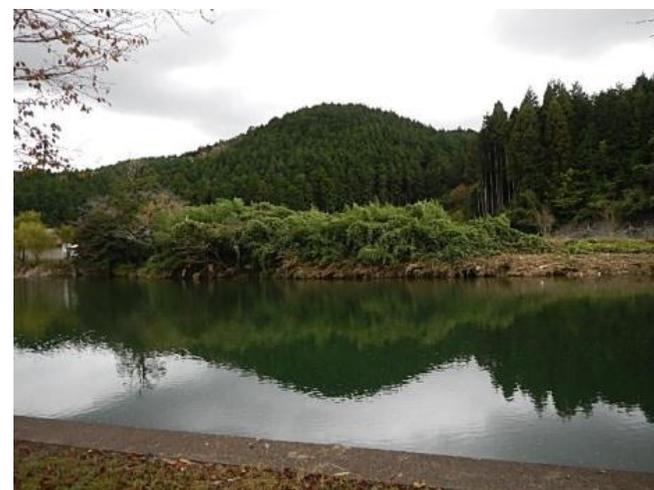
現況写真

施設名	園部川
提案区分	安心・安全整備
提案箇所	南丹市園部町横田 右岸
提案内容	竹林の伐採
現在の状況	堤防付近に竹が繁茂している。

実施しない（環境整備に関する工事であるため。また、治水安全上支障はなく、経過観察を続ける）

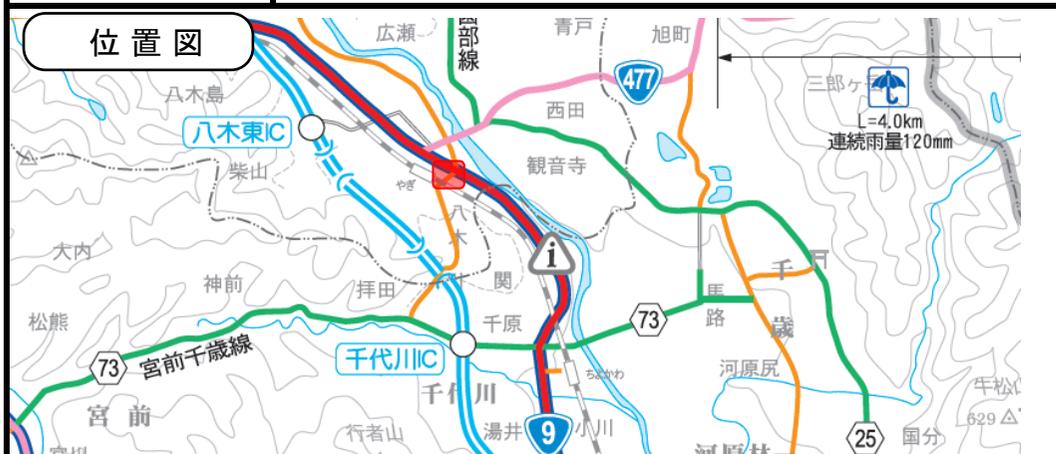
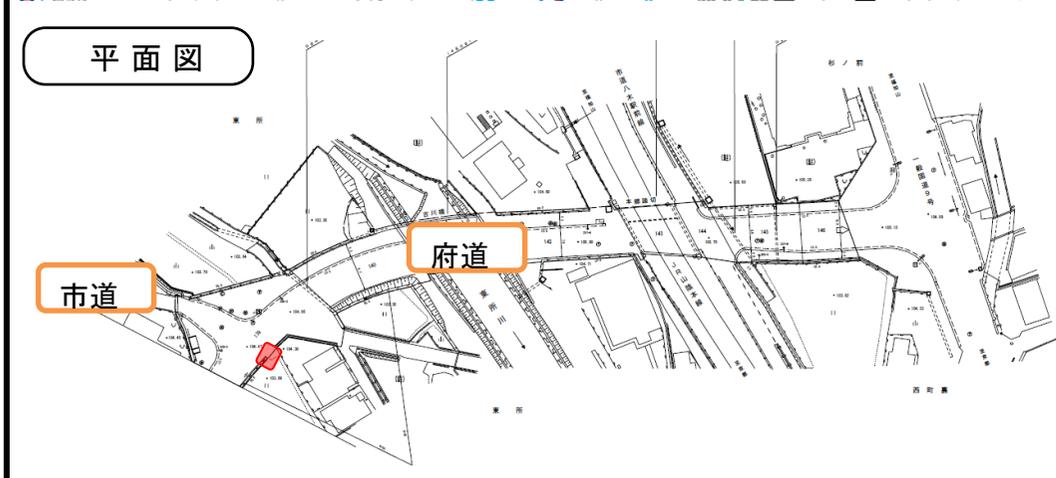
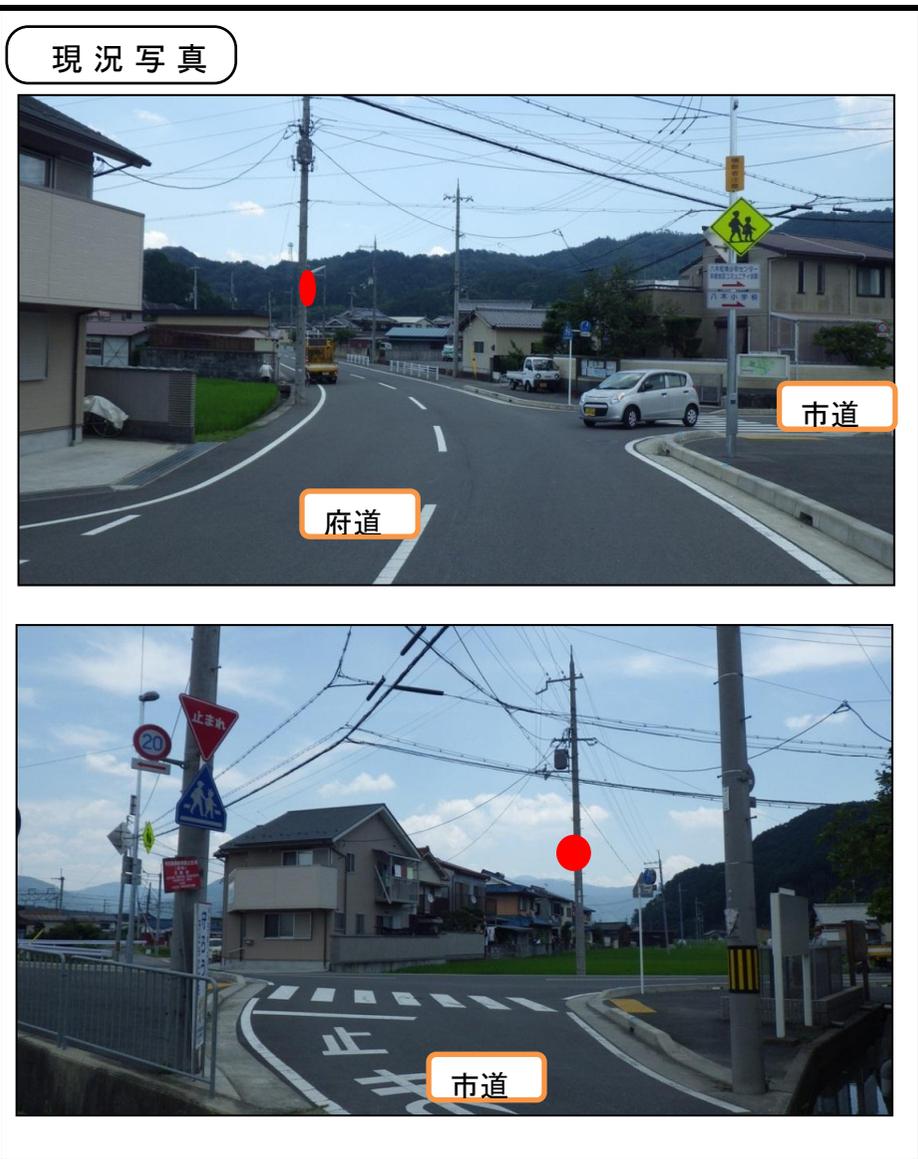
施設名	長谷八木線
提案区分	安心・安全整備
提案箇所	南丹市八木町八木 古川橋(本郷東)から東所団地まで
提案内容	カーブミラーの設置
現在の状況	市道から府道に出るためのカーブミラー。市道から出る際、一旦停止し徐行すれば、左右の視距は十分に確保されている。

審査結果	実施しない（市道を管理する南丹市の対応であるため）
------	---------------------------

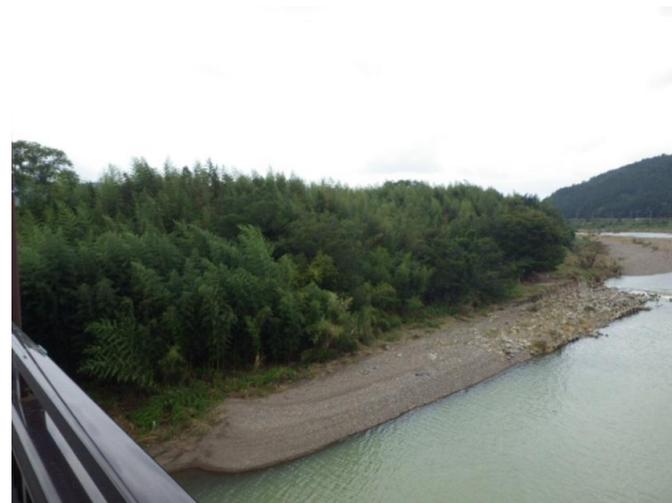
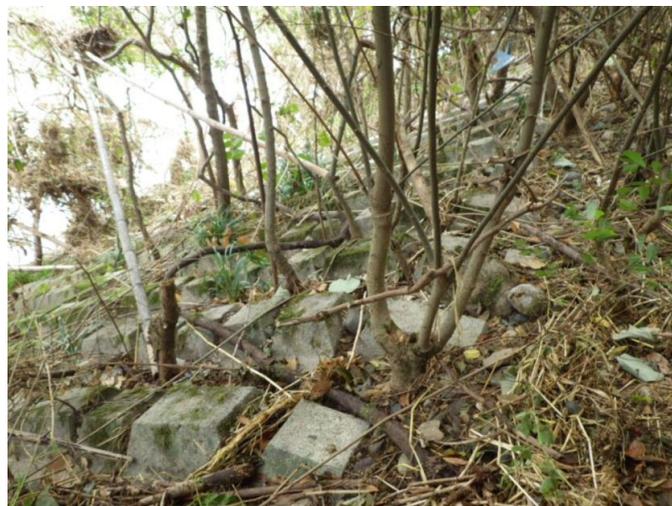
現況写真

施設名	桂川
提案区分	景観整備
提案箇所	南丹市八木町 南広瀬～八木地区まで約1000m
提案内容	雑木の伐採
現在の状況	護岸及び土羽に雑草雑木などが繁茂している。

実施しない（治水安全上支障はなく、経過観察を続ける。）

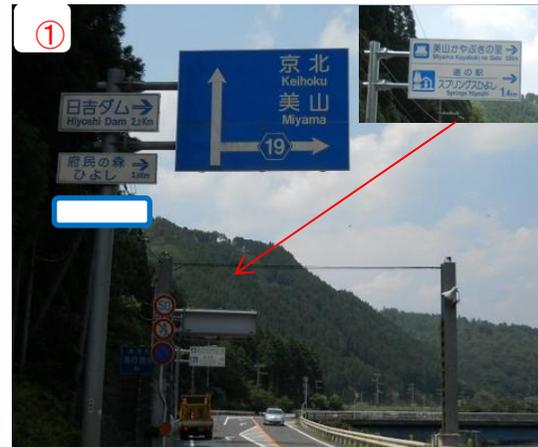
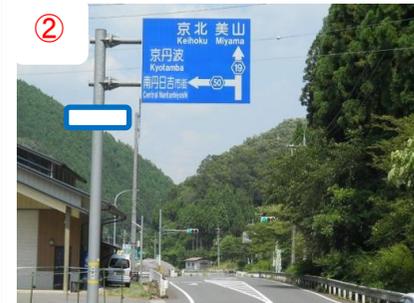
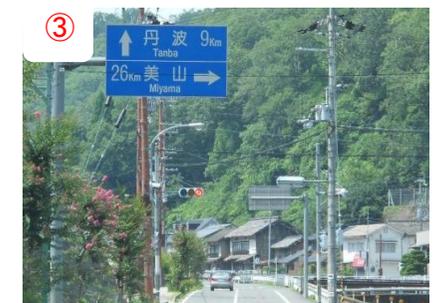
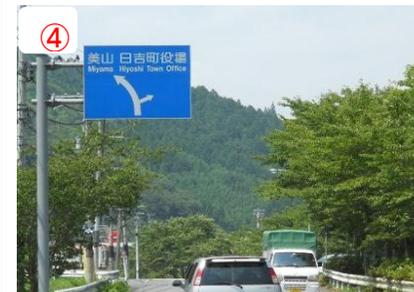
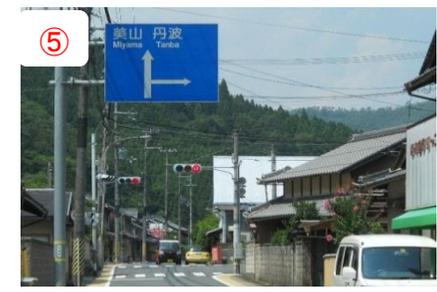
現況写真

施設名	園部平屋線
提案区分	安心・安全整備
提案箇所	南丹市殿田地内
提案内容	案内標識の設置
現在の状況	旧日吉町市街地への表示は②の箇所の「南丹日吉市街」のみで、地理に不慣れな場合「胡麻方面」が少しわかりにくい状態。

実施 (他事業で実施)

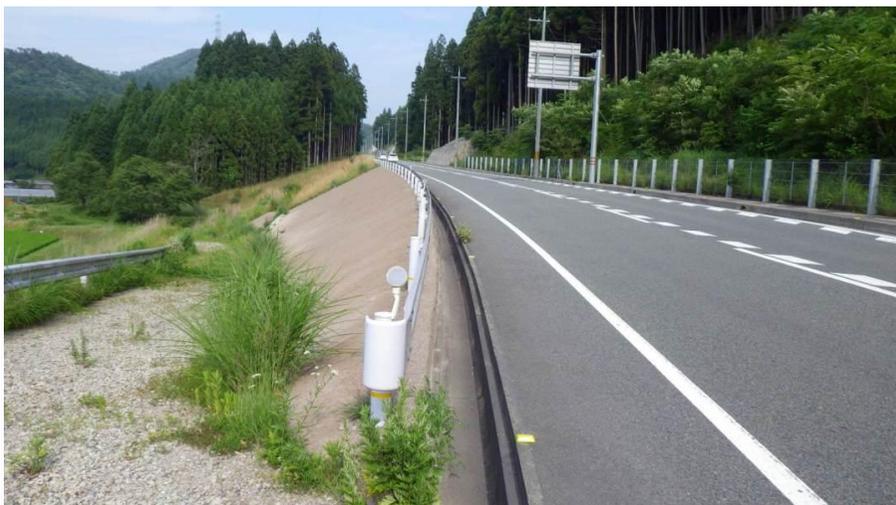
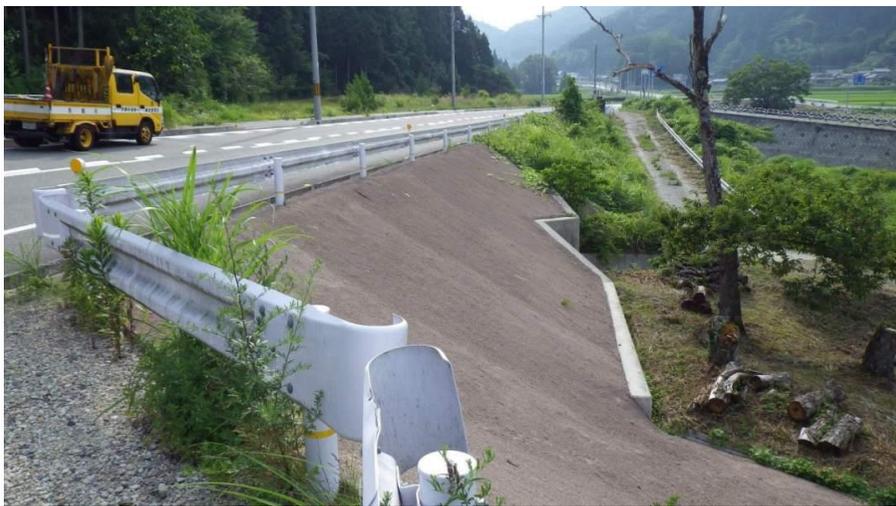
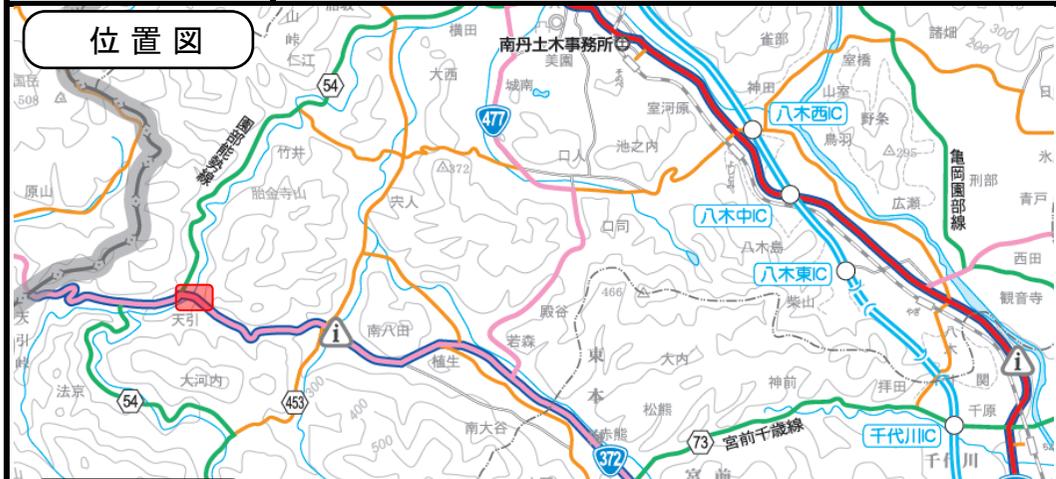
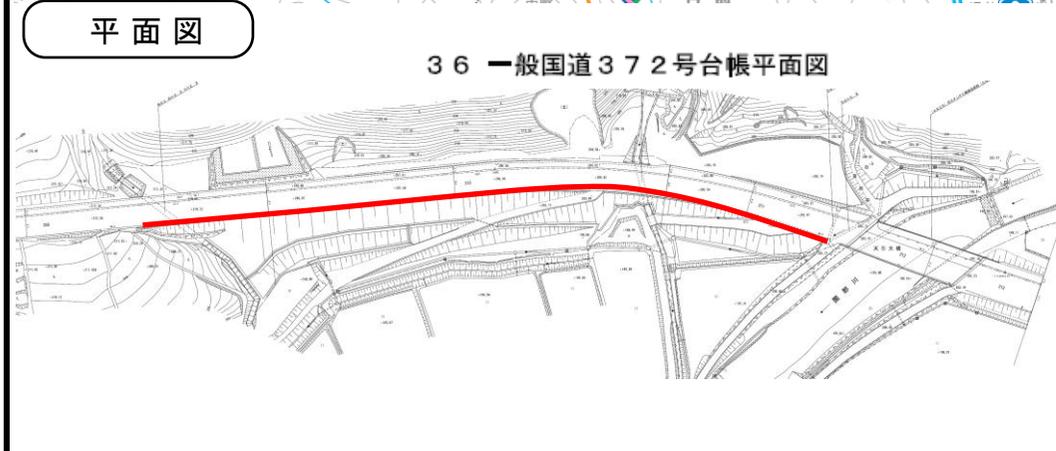
現況写真

施設名	国道372号
提案区分	安心・安全整備
提案箇所	南丹市園部町天引 天引大橋～亀岡よりの300m区間
提案内容	防草シートの設置
現在の状況	昨年度試行的に雑草対策が実施されている。現地状況は道路線形も良く、年1回路肩除草することで通行の安全は確保されている。

実施しない (交通安全上、支障がないため)

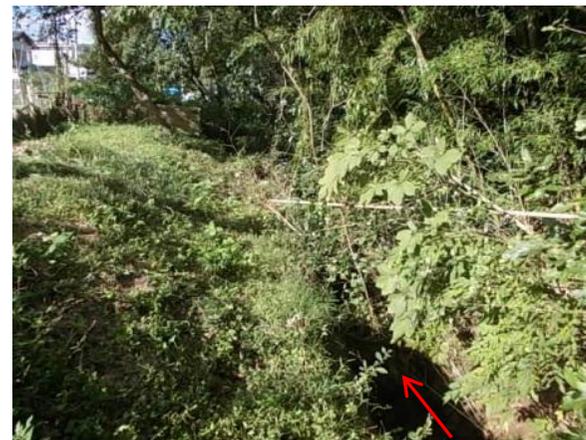
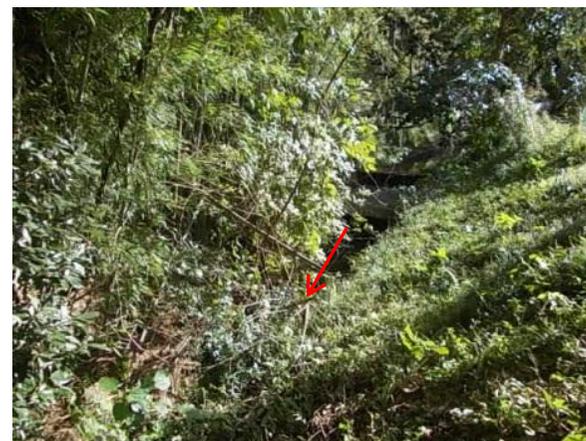
現況写真

施設名	蛇ヶ谷川(砂防)
提案区分	安心・安全整備
提案箇所	南丹市園部町埴生岡花付近
提案内容	雑木の伐採
現在の状況	法面付近の竹木が流過断面内に繁茂している。 状況によっては河道が閉塞する恐れあり。

実施② (著しく繁茂している箇所のみ実施)

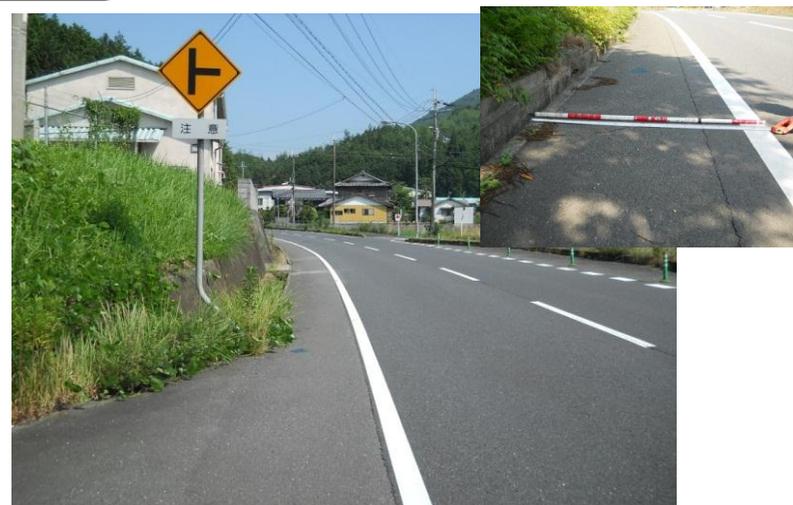
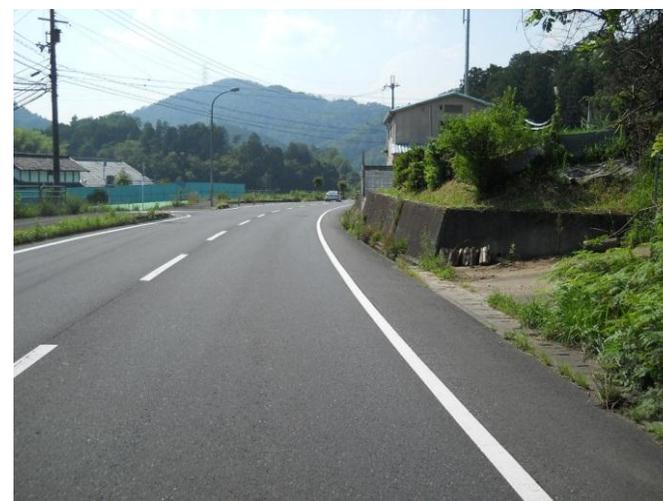
現況写真

施設名	国道372号
提案区分	安心・安全整備
提案箇所	南丹市園部町植生赤尾地内 西植生ライスセンター横
提案内容	側溝蓋の設置
現在の状況	改良済みの道路で線形も良く路肩幅員も十分とれている。また、側溝蓋を掛けることで、道路排水機能が低下する。

実施しない (交通安全上、支障がないため)

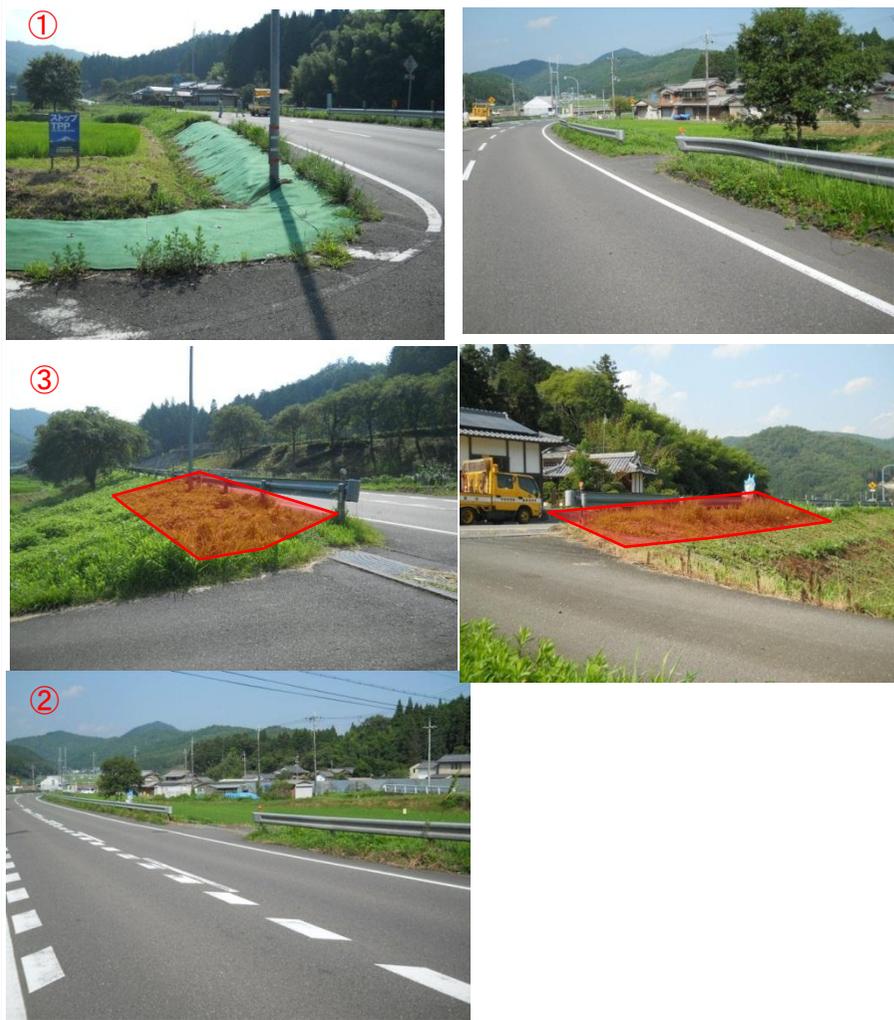
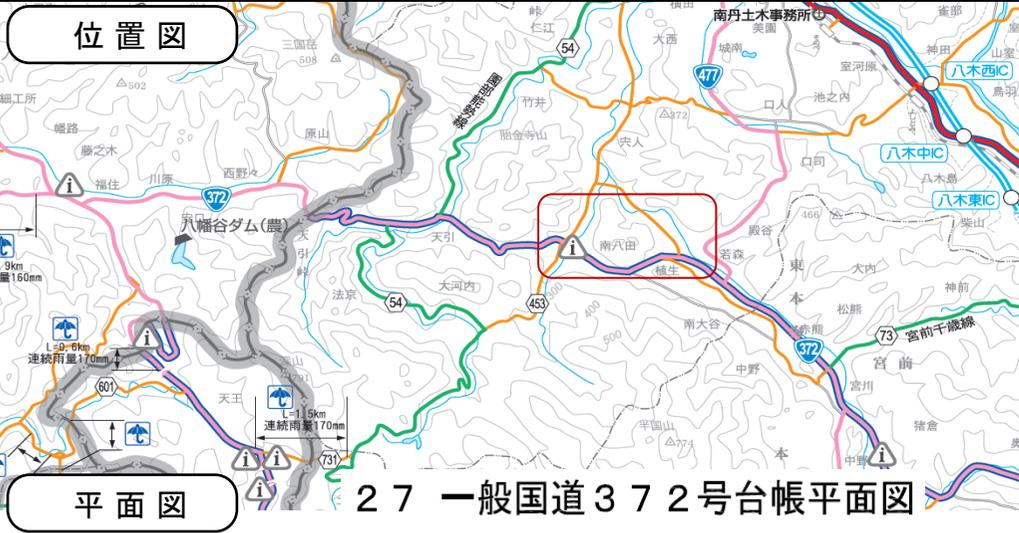
現況写真

施設名	国道372号
提案区分	安心・安全整備
提案箇所	南丹市園部町埴生内 埴内埴生郵便局横
提案内容	防草シートの設置
現在の状況	昨年度、市道交差点部の一部を施行済み。篠山側に2箇所交差点が存在しており、国道へ出る際亀岡側の見通しがききにくい状況

実施① (②、③箇所のみ実施)
