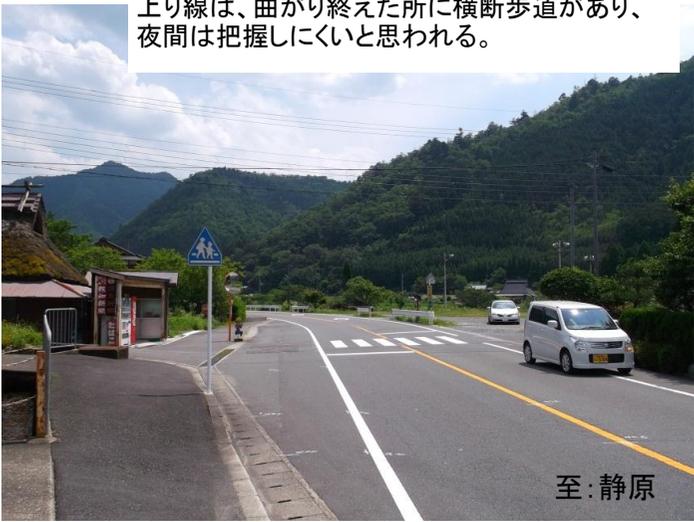
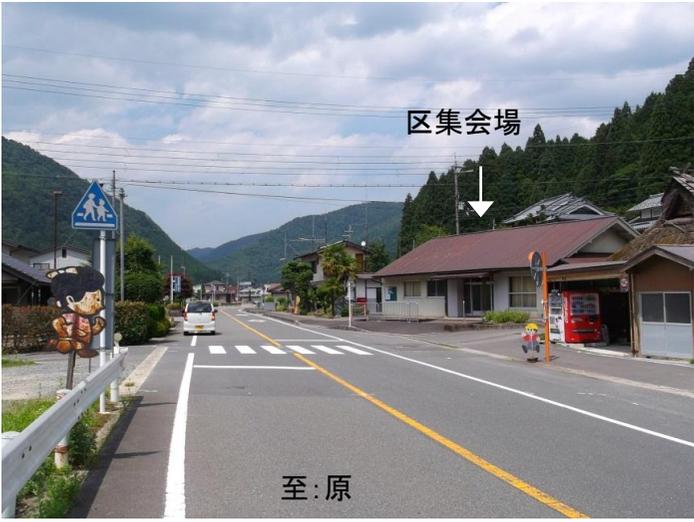
現況写真

| 現在の状況 | 周辺には、照明等が無い状況であり、夜間歩行者が横断している場合は、非常に危険な状況である。また、夜間時の小学校グラウンド使用時の通行や区集会場があり、利用が多い交差点である。昨年度に死亡事故が発生している。 |

実施①

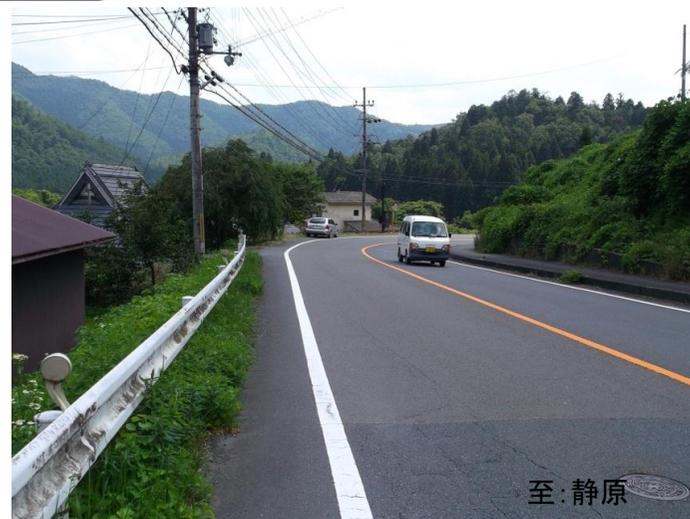
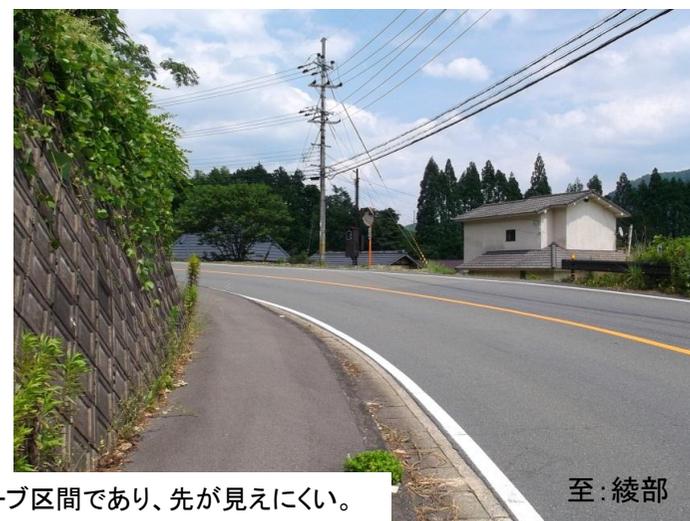
現況写真

| 現在の状況 | 安全対策要望の箇所はカーブ区間であり、横断する歩行者に注意する必要がある。カーブミラーが設置されており、また、歩行者数も少ない。 |

カーブ区間であり、先が見えにくい。

実施しない（複数年を要する大規模な改修工事があるため）

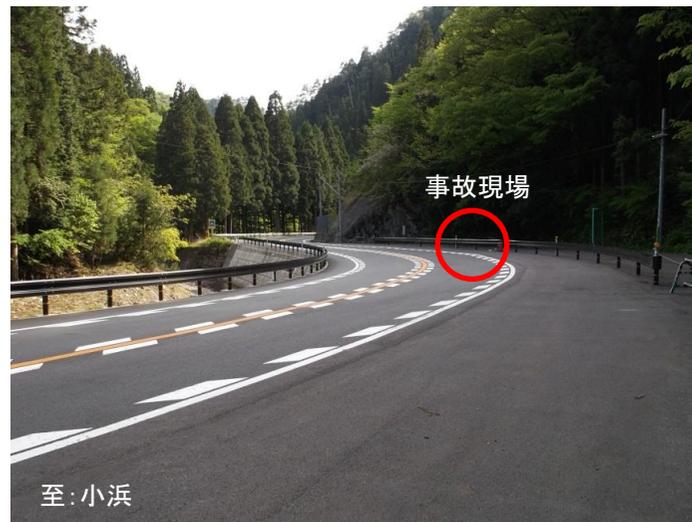
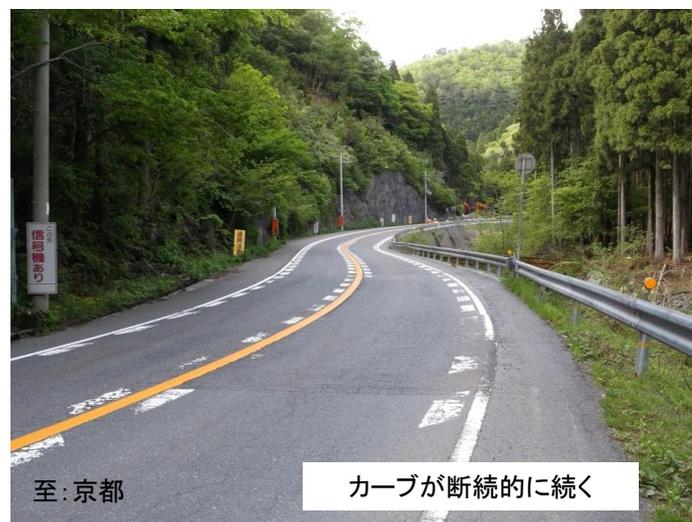
現況写真

| 現在の状況 | 国道162号の堀越峠から盛郷ロードパークからは、峠道となっており、カーブが多い箇所となっている。春から秋にかけては、ライダーが多く集まり、走行を楽しんでいる模様。今年5月には、バイクによる死亡事故が発生しており、府警からも早期の対策を要望されている。 |

実施①

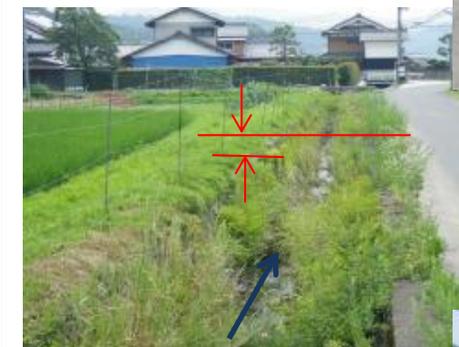
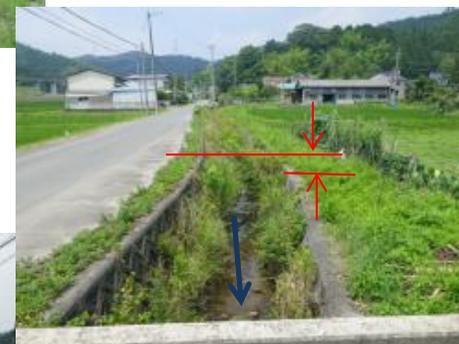
| 現在の状況 | 左右岸での天端高さの差異は、提案箇所の下流(約40m)で見られる。 |

左右岸での天端高に差異

実施① (嵩上げコンクリートで実施)

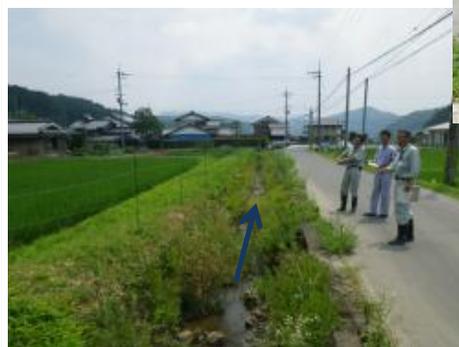
提案箇所上流端

左岸側の天端が道路と同程度

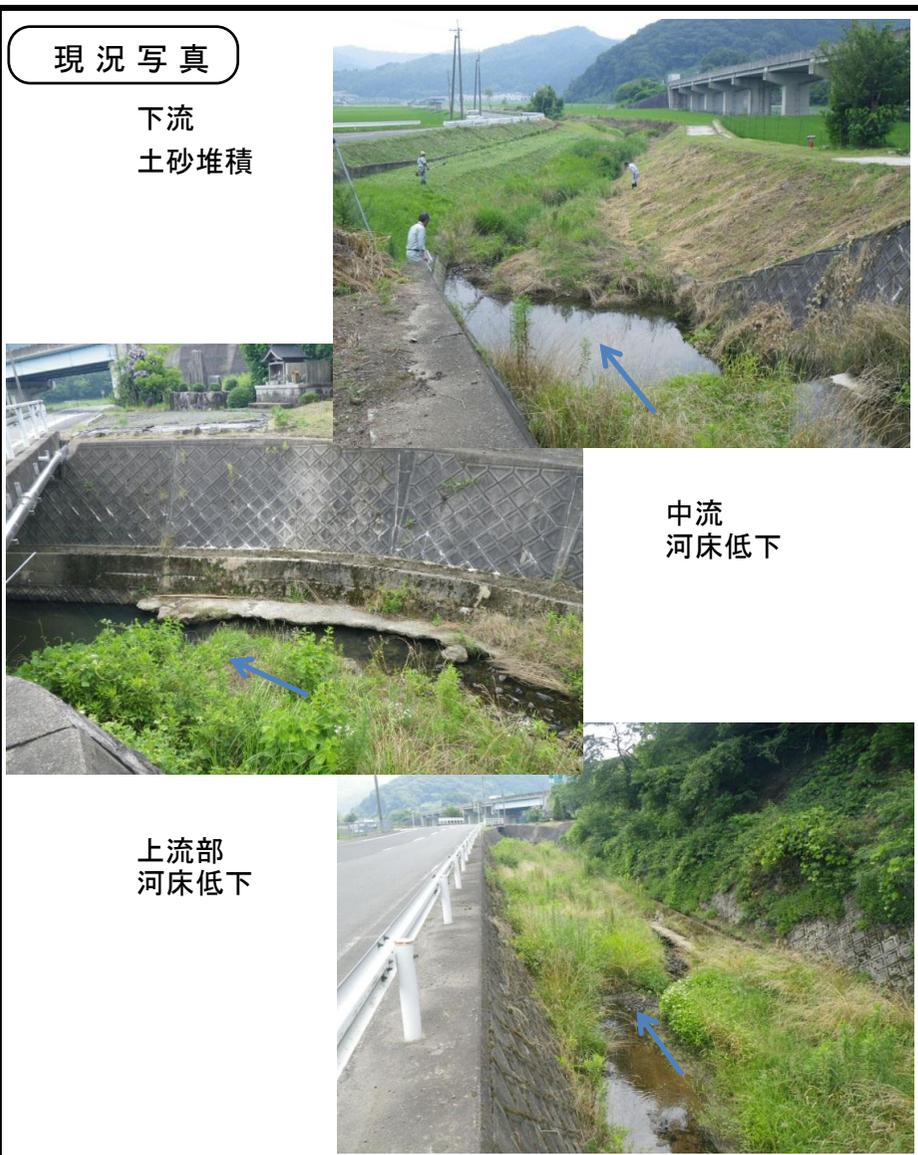
| 現在の状況 | 上流部は河床低下傾向が見受けられるが、下流部では土砂の堆積が見受けられる。 |

実施① (下流部の堆積区間で実施)

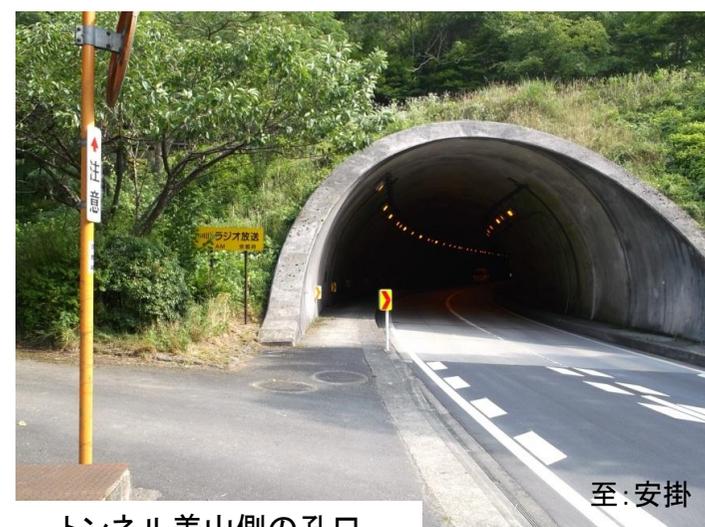
トンネル美山側の孔口

| 現在の状況 | トンネル内を走行する自動車は、速度が出ており、路肩を走る自転車にとっては、非常に危険な状態である。また、トンネル内の照明が暗いことから、自転車等の把握が遅れることが考えられる。 |

実施① (電光でない自転車走行注意等の看板を設置)

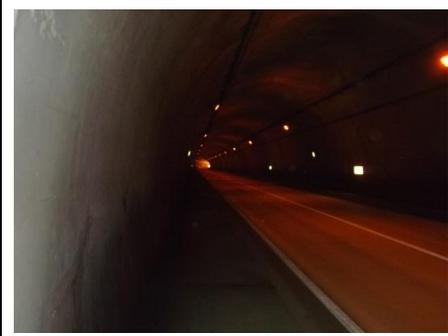
トンネル内の照明は暗いため、自転車等の認知が遅れる。

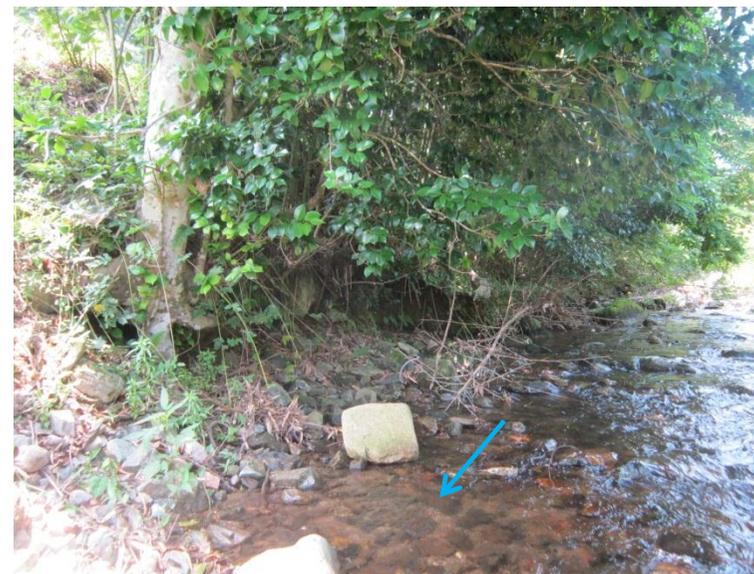
現況写真

| 現在の状況 | 土羽護岸の一部洗掘は見られるが、治水上支障になるほどではない。 |

実施しない (河川管理上支障がないため)

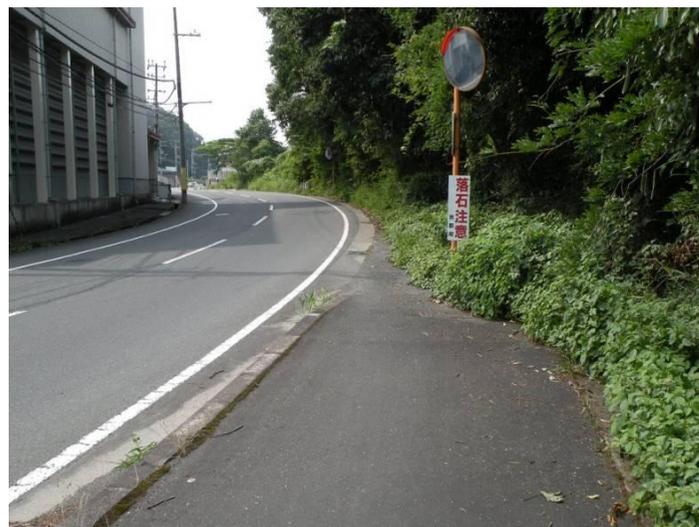
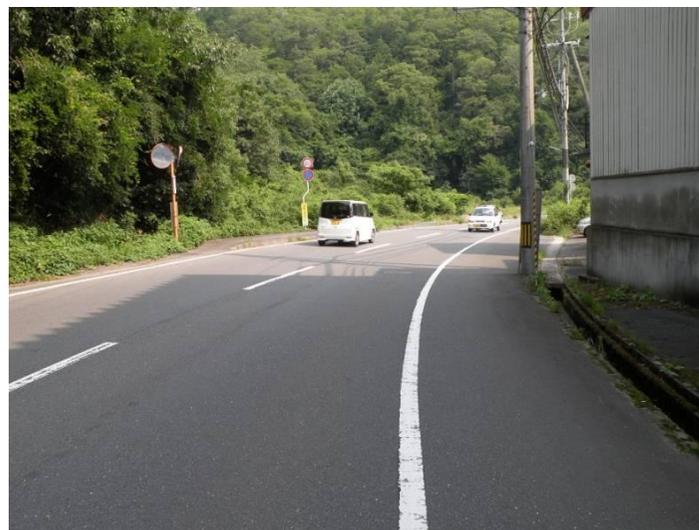
現況写真

| 現在の状況 | 中学生、高校生が通学で通るが、歩道がなく危険 |

実施② (車線をシフトし、ポストコーンにより簡易歩道を設置する)

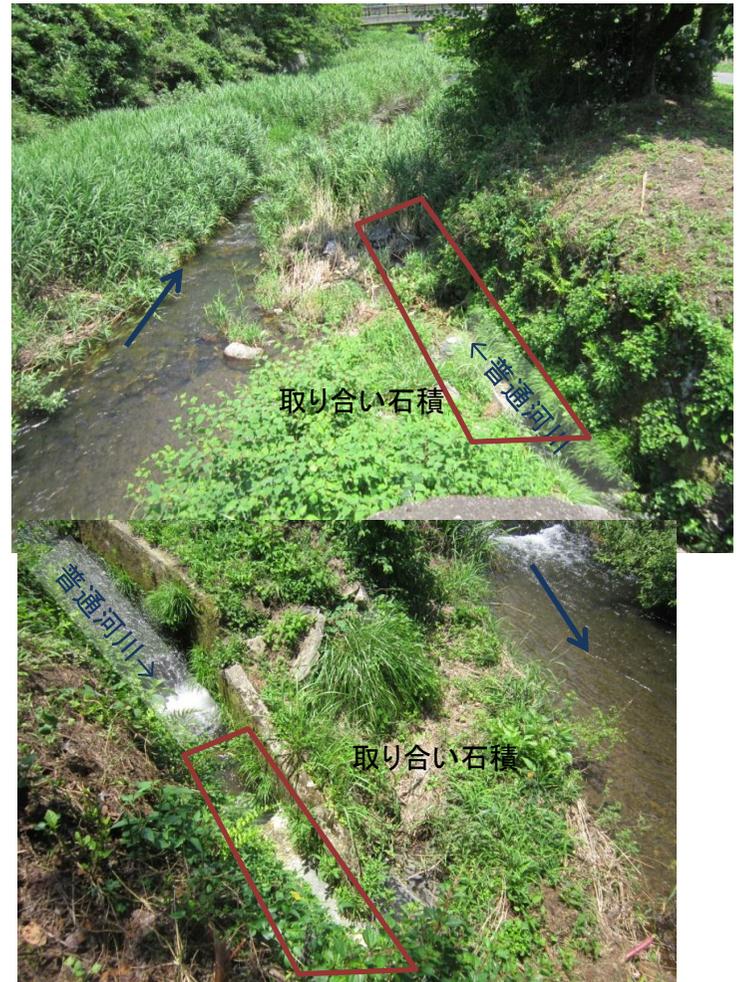
現況写真

| 現在の状況 | 右岸支川(普通河川)との合流部の洗掘。 園部川との取り合い石積みへの影響が懸念される。 |

実施①
