施設名	園部平屋線
提案区分	安心・安全整備
提案箇所	南丹市日吉町四ツ谷 家ノ前23番地 南丹市営バス「吉野辺」バス停付近から側約50m～100m
提案内容	道路改良

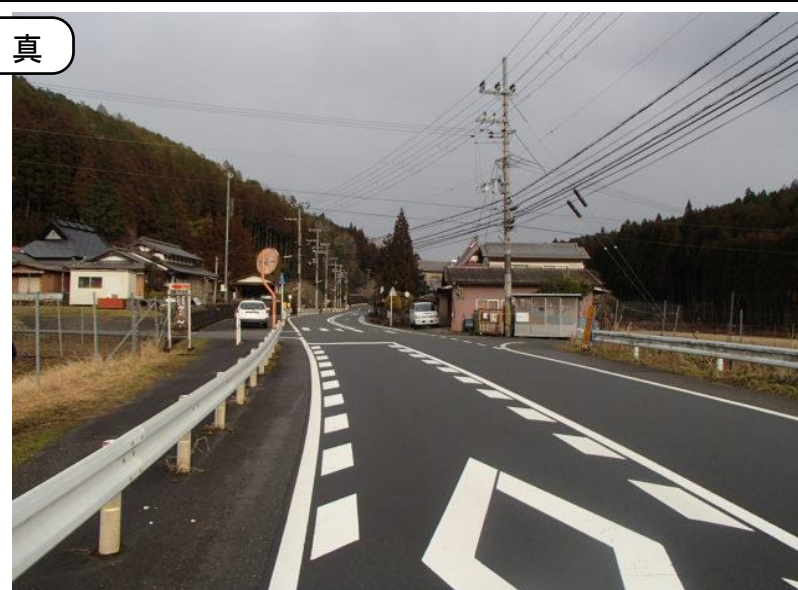
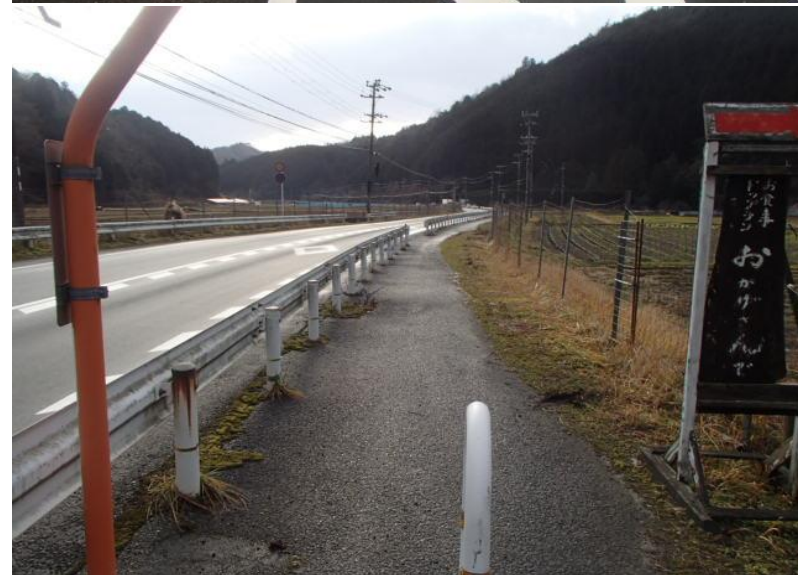
現況写真

現在の状況	府道の線形がS字になっており、また家屋もあることから平屋側からの町道桧塚平線への視距が悪く危険な状態である。
-------	--

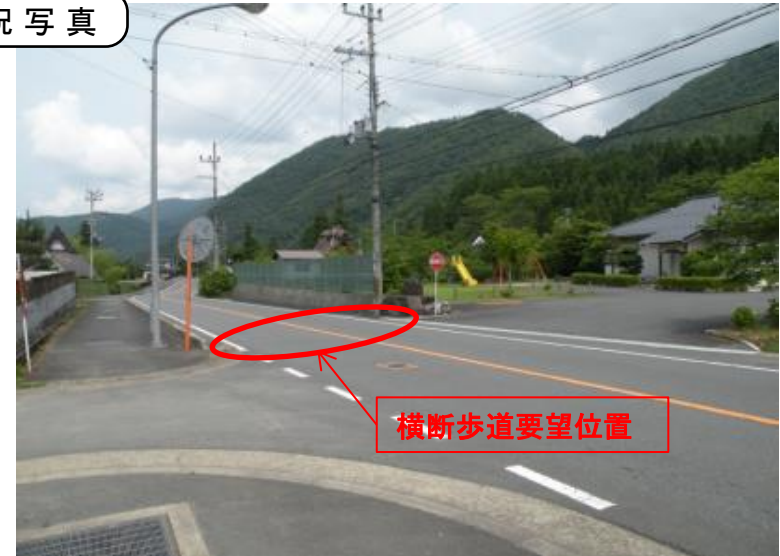
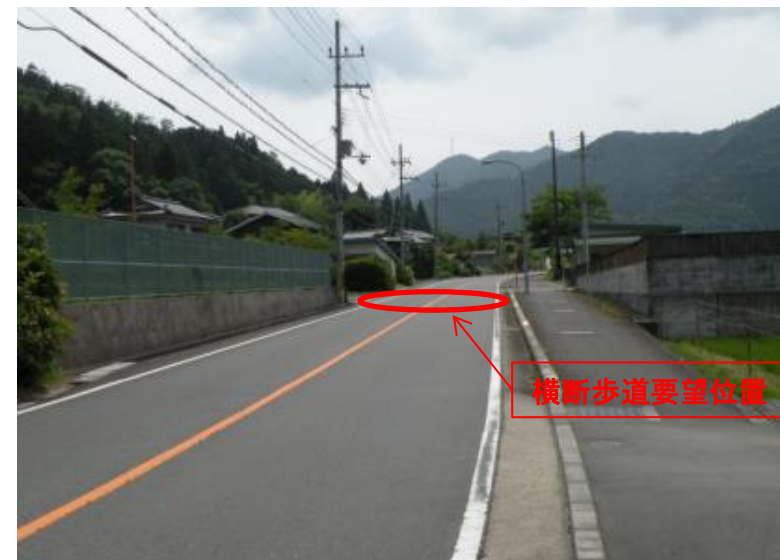
現況写真

現在の状況 緩いカーブの連続している箇所で、特に西側からの見通しが悪い。

施設名	綾部宮島線
提案区分	安心・安全整備
提案箇所	南丹市美山町小湊 小湊公民館前
提案内容	横断歩道注意喚起の表示

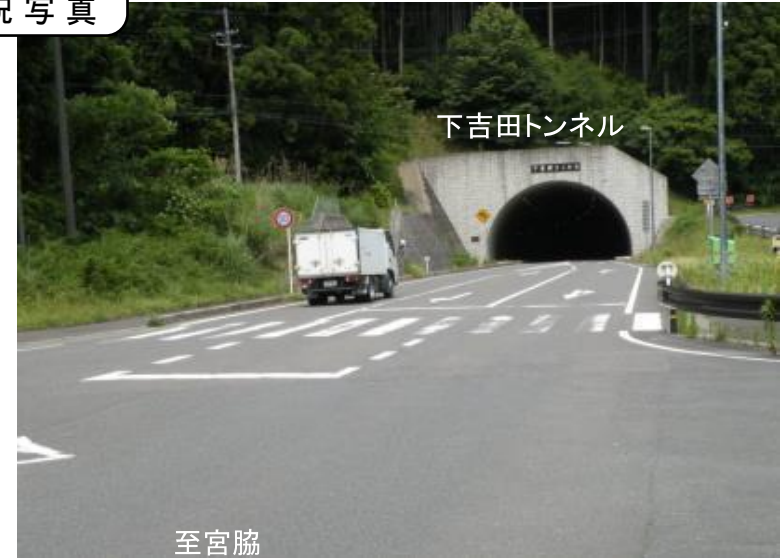
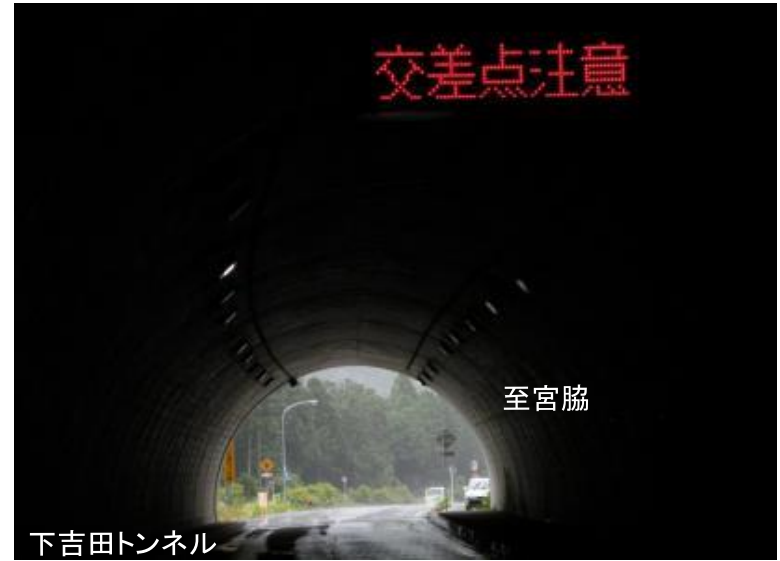
現況写真

現在の状況	トンネル出口付近(坑口からL=70m)であり、若干視認性が悪い。
-------	----------------------------------

施設名	和泉宮脇線
提案区分	安心・安全整備
提案箇所	南丹市美山町島 下吉田トンネル島側
提案内容	横断歩道注意喚起の表示

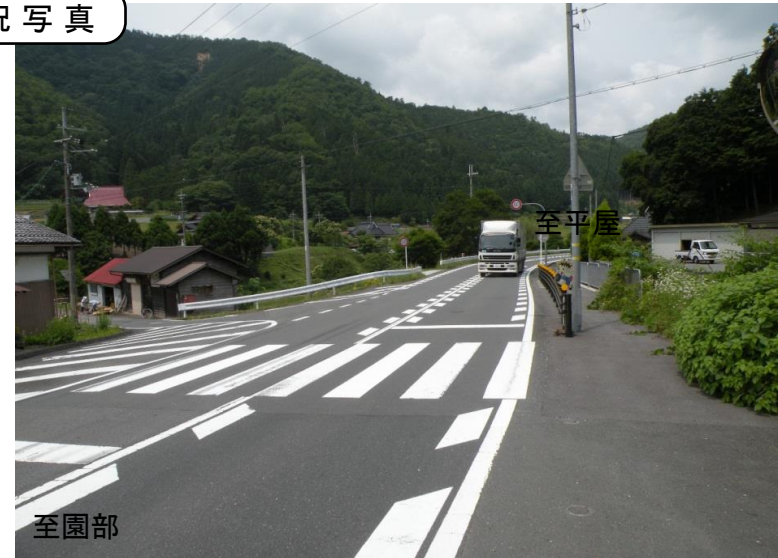
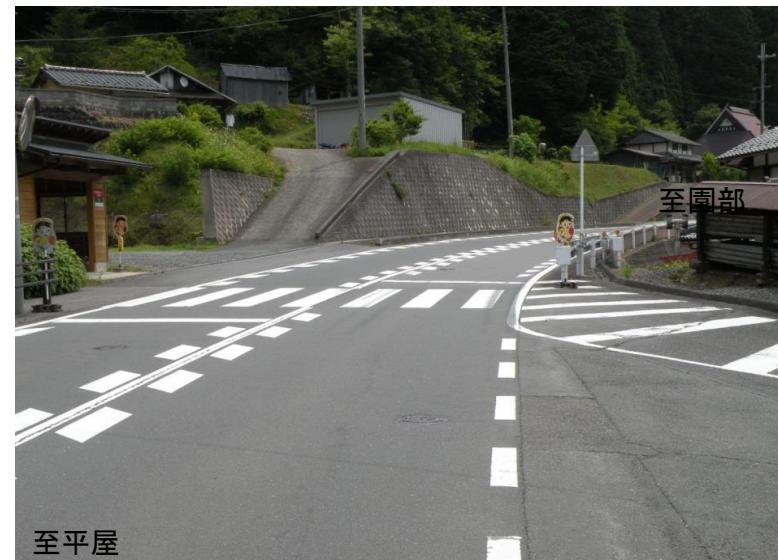
現況写真

現在の状況 緩いカーブが連続(R=145、170)しており若干視認性が悪い。

施設名	園部平屋線
提案区分	安心・安全整備
提案箇所	南丹市美山町原 市営バス停留所付近 横断歩道前後
提案内容	横断歩道注意喚起の表示

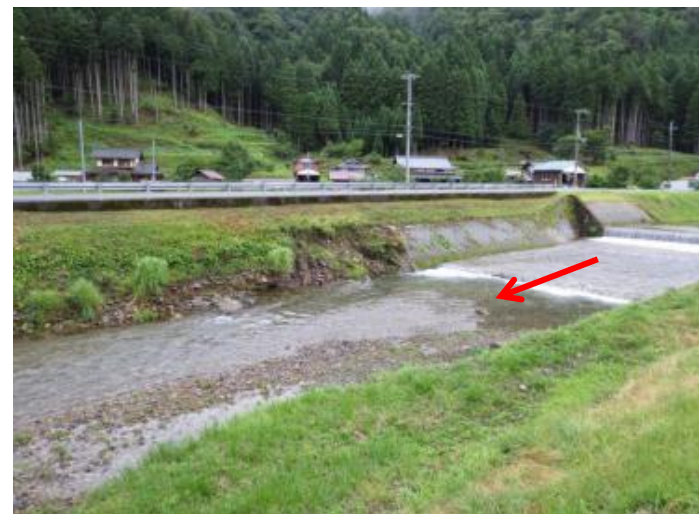
現況写真

施設名	西川
提案区分	安心・安全整備
提案箇所	南丹市美山町豊郷 名島橋上流右岸 約20m区間
提案内容	護岸整備
現在の状況	護岸が崩れている

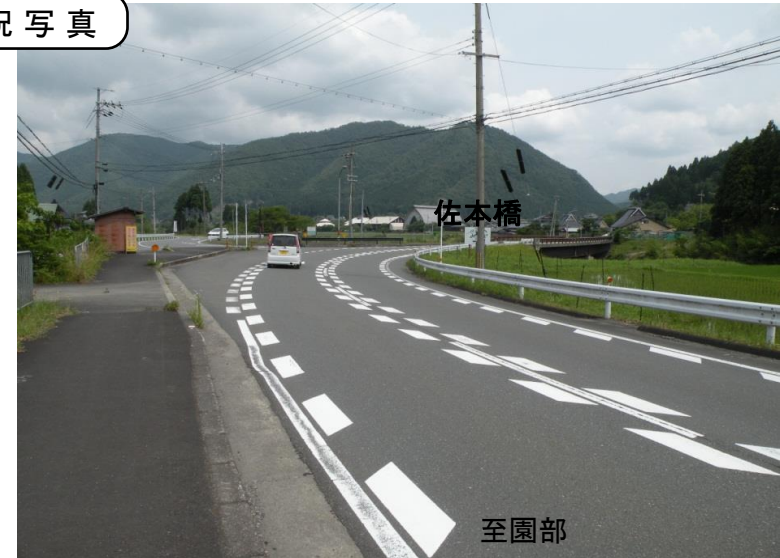
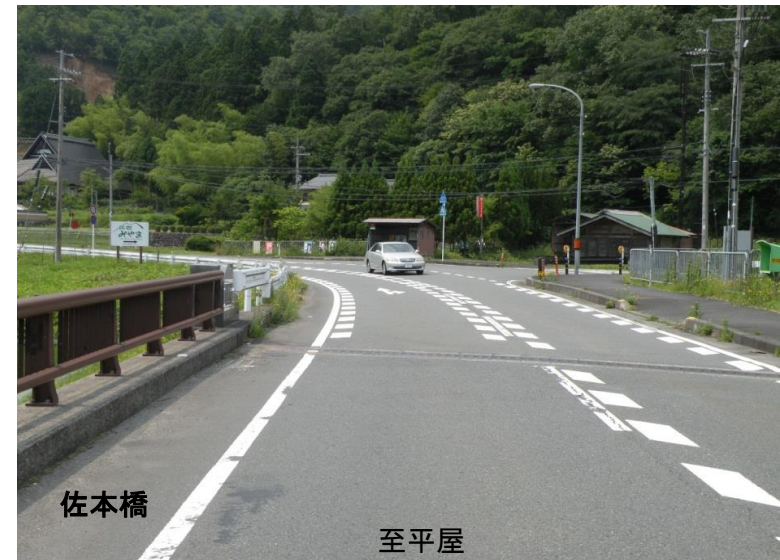
現況写真

現在の状況	本路線の内、比較的きついカーブの箇所となっている。 (R=60m 設計速度40km)
-------	---

施設名	和泉宮脇線
提案区分	安心・安全整備
提案箇所	南丹市美山町島 佐本橋 下吉田トンネル方面
提案内容	通学路注意喚起の表示

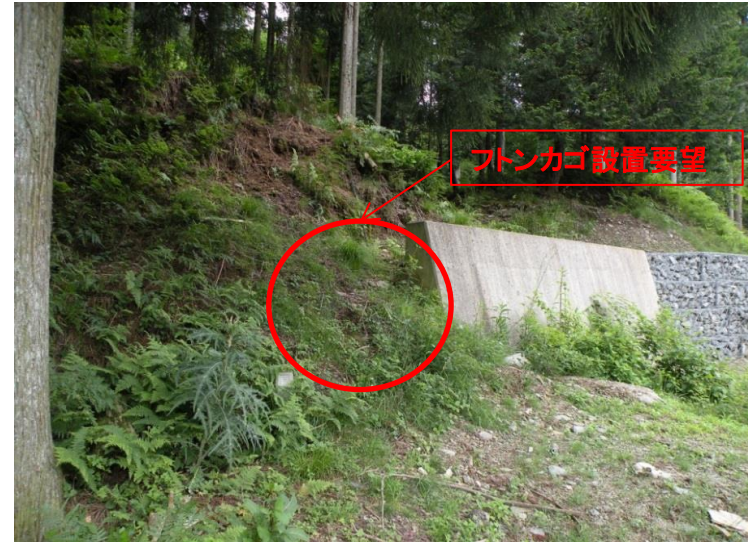
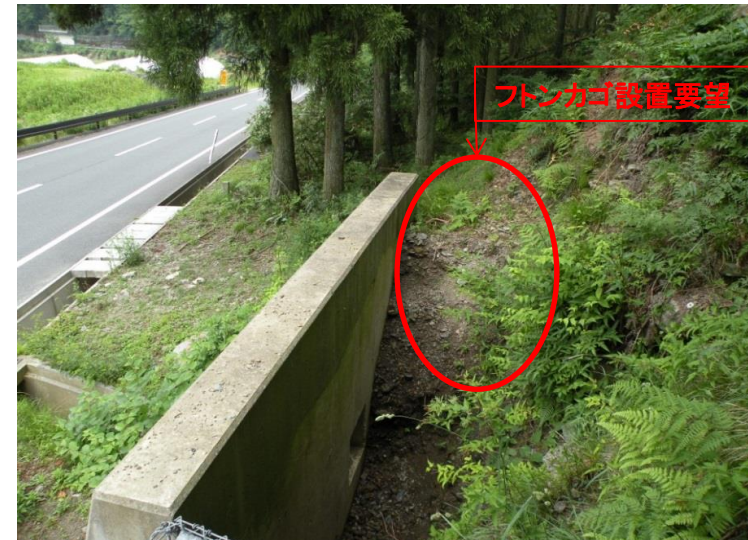
現況写真

現在の状況 大雨の際に堰の下流部より土砂が流出することが考えられる。

施設名	京都広河原美山線
提案区分	安心・安全整備
提案箇所	南丹市美山町内久保ヒロデ 頭首工(堰本体)川下袖部
提案内容	フンカゴの設置

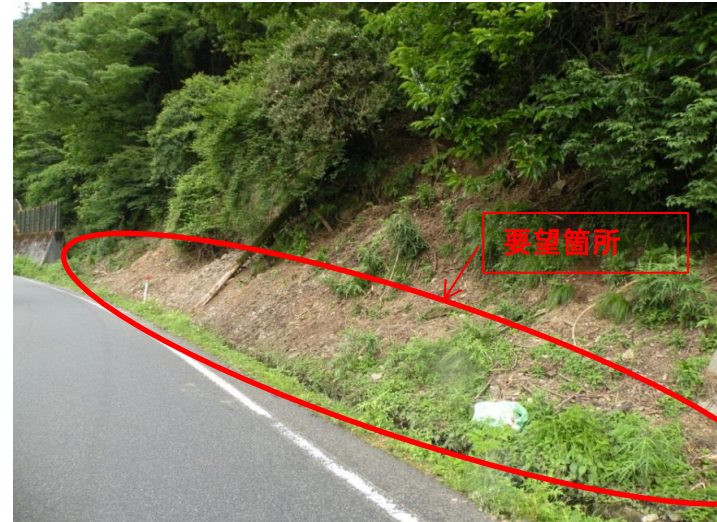
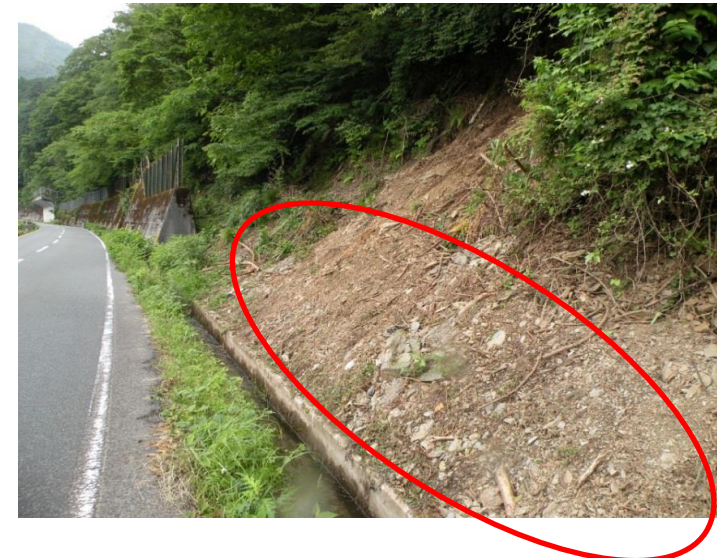
現況写真

現在の状況 道路法面が崩れ、水路を塞ぐことが想定される。

施設名	京都広河原美山線
提案区分	安心・安全整備
提案箇所	南丹市美山町内久保 ヒロデ 落石防止ネット擁護～法面工まで約30m
提案内容	法面保護

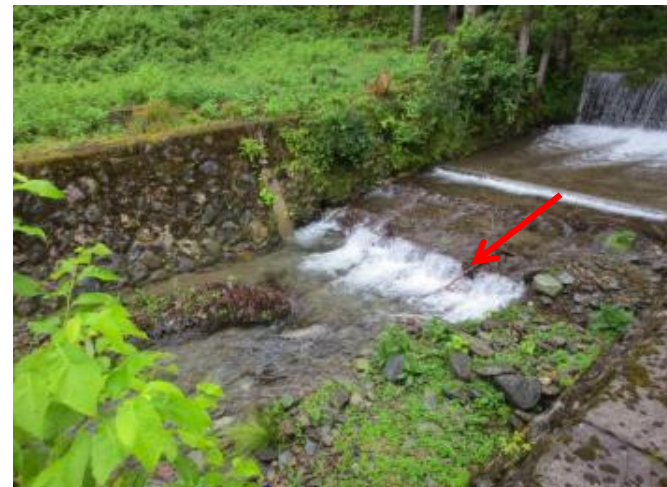
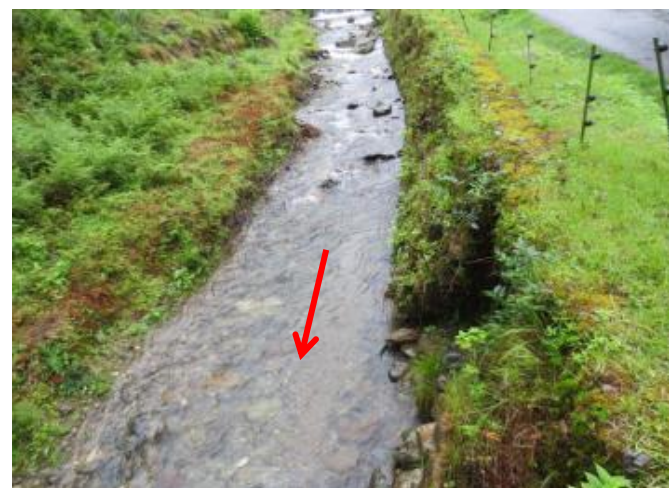
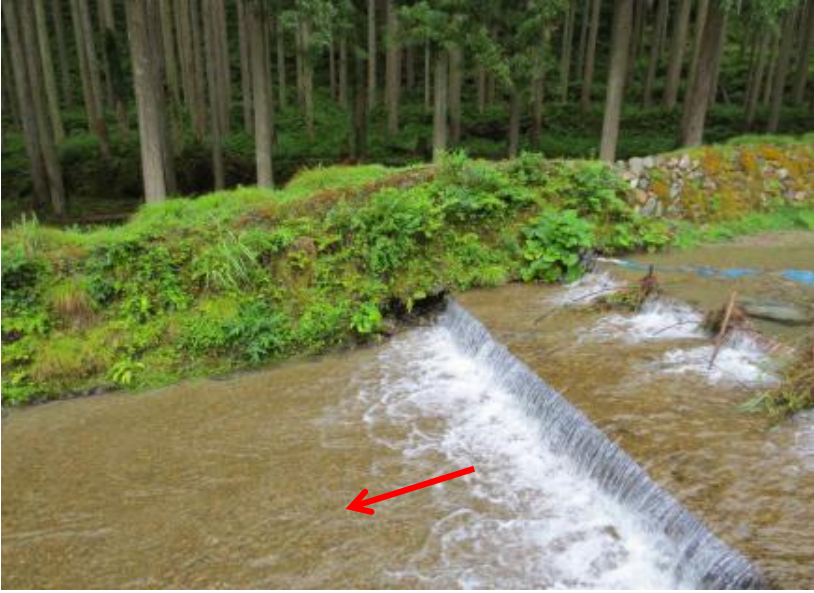
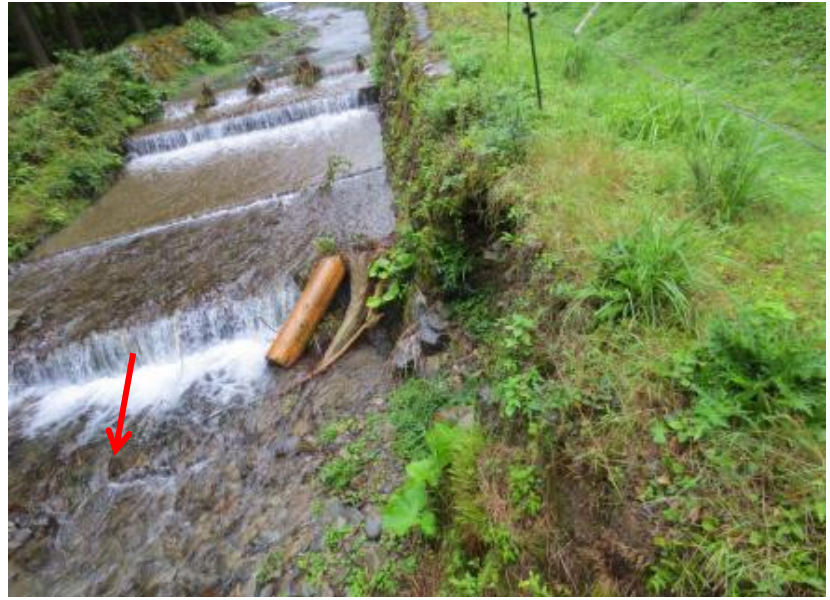
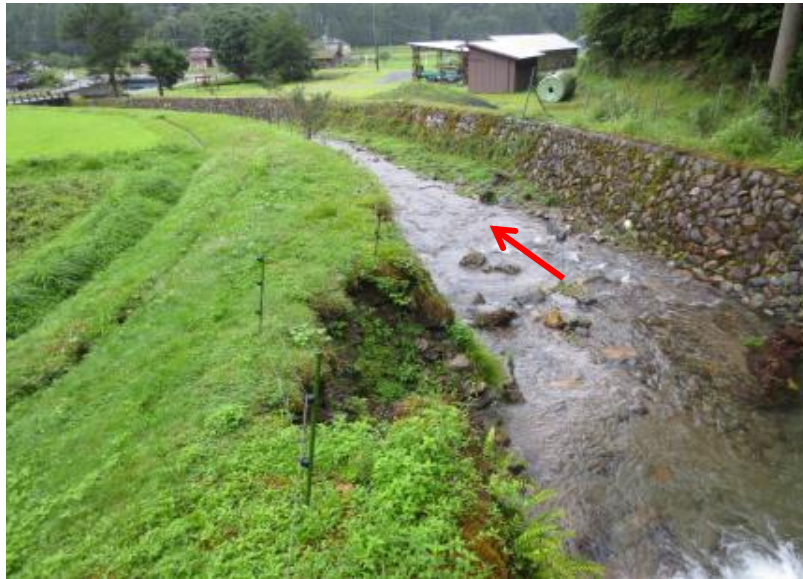
現況写真

現在の状況	護岸が崩れている
-------	----------

施設名	下谷川
提案区分	安心・安全整備
提案箇所	南丹市美山町豊郷下谷 神谷川合流点～起点
提案内容	護岸及び護床の修繕

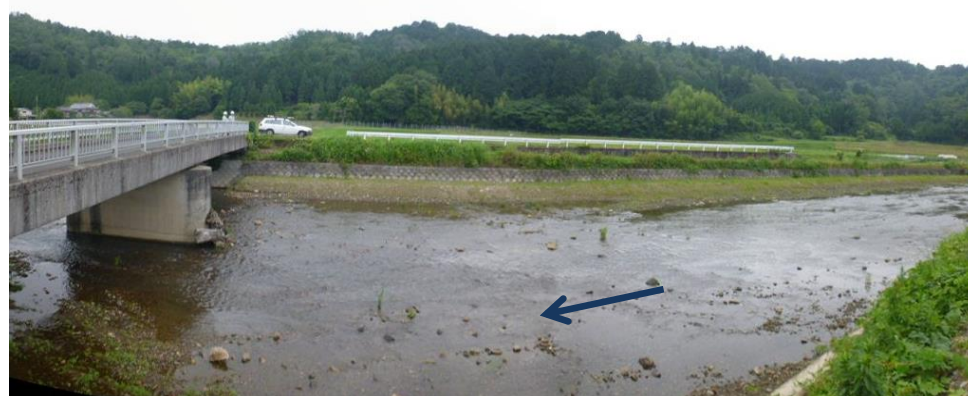
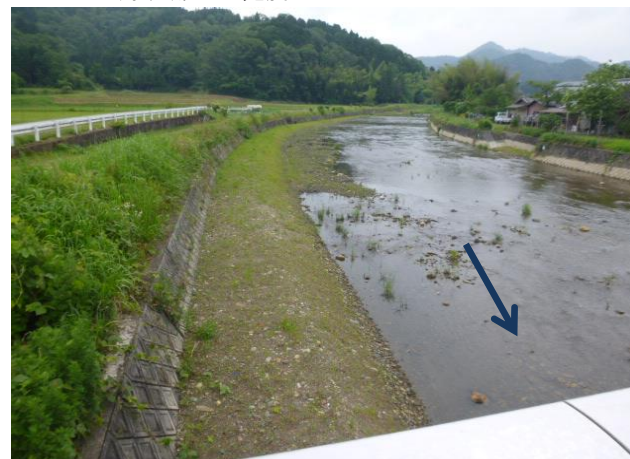
現況写真

現在の状況	右岸側に堤脚盛土していた土砂の撤去 地元要望が根強い。
-------	--------------------------------

右岸法尻の堤脚盛土

施設名	園部川
提案区分	安心・安全整備
提案箇所	南丹市園部町仁江 中田 坂田橋上流右岸
提案内容	土砂浚渫
