令和5年度

第1回天橋立公園松並木景観保全委員会 現地調査資料

調査箇所① マツ補植箇所（補植マツ間伐検討箇所）

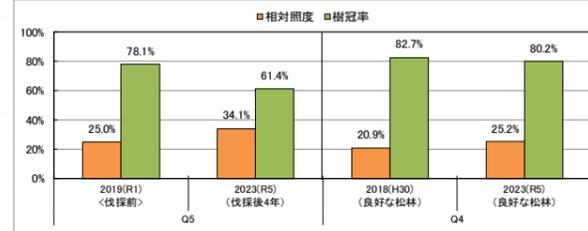
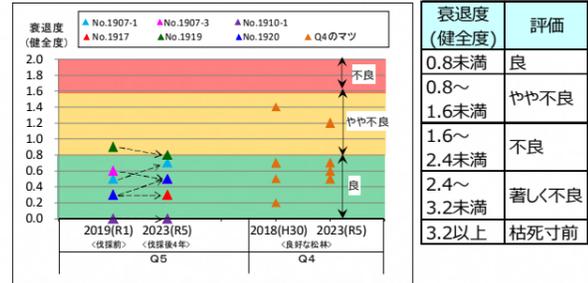
Q5：腐植層除去とマツの補植実施箇所を含む

- 広葉樹伐採により光環境が向上し、「良好な松林」（Q4）よりも明るい環境である。
- マツの衰退度（健全度）に変化は見られない。

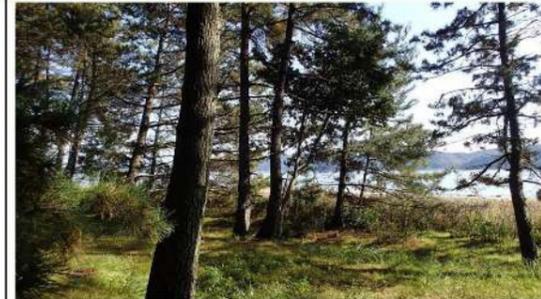
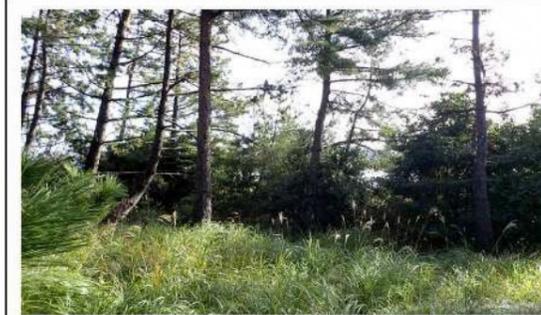
写真④ 園路から宮津湾を臨む 夫婦松付近

実生木、残存広葉樹、萌芽等の生長により見通しは悪くなっている。林床草本類の繁茂が著しい。

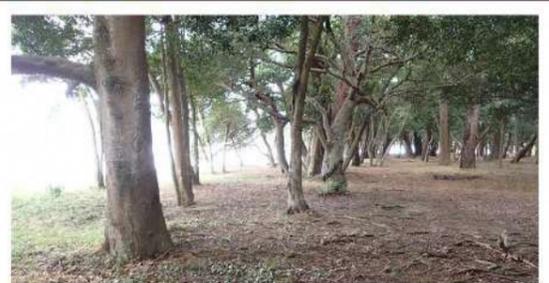
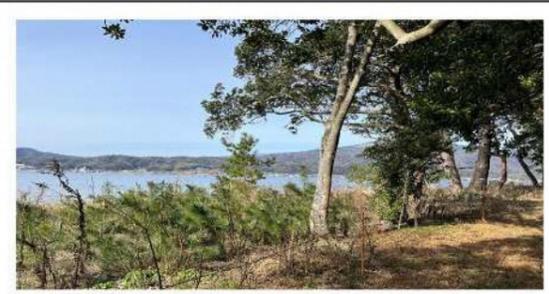
写真① 園内から阿蘇海方面を臨む マツ補植A-VII付近

全体に見通しが良くなっている。

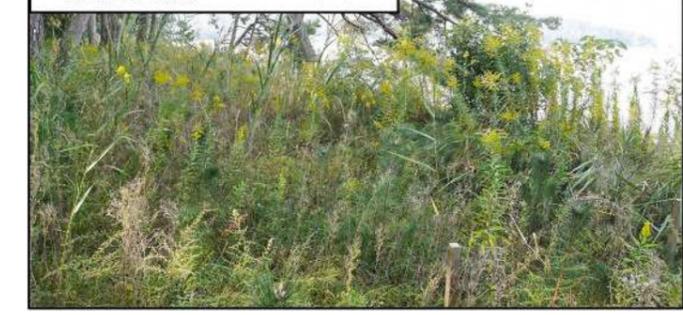
補植箇所A-VIIエリア

- 補植マツは概ね順調に生育している。しかし、維持管理が不十分であるため、セイタカアワダチソウやヨモギ、クズ等の草本類に被圧<sup>※8)</sup>されている。また、過年度に伐採した広葉樹では、萌芽の生長が見られる。
- 樹高が低く下枝が張った、枝張りのしっかりした林分<sup>※9)</sup>にしていくためには、計画的に密度管理を行い、林床の手入れを励行することが必要である。

補植マツ管理計画の策定

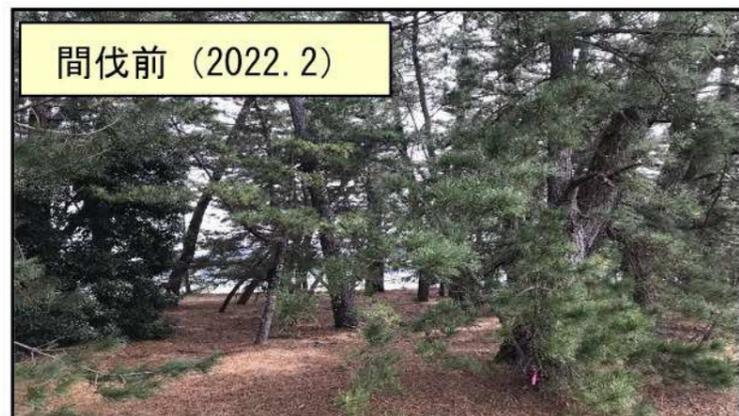
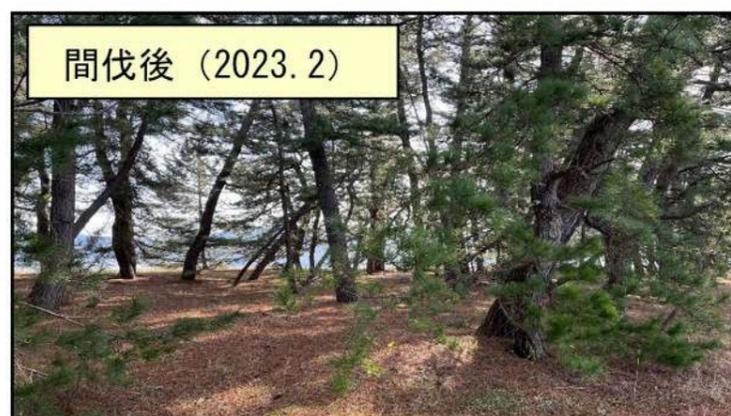
《マツの間伐の例（D）》

- 大天橋では、枯損木を中心に154本のマツを伐採
- 小天橋では、697本のマツを間伐

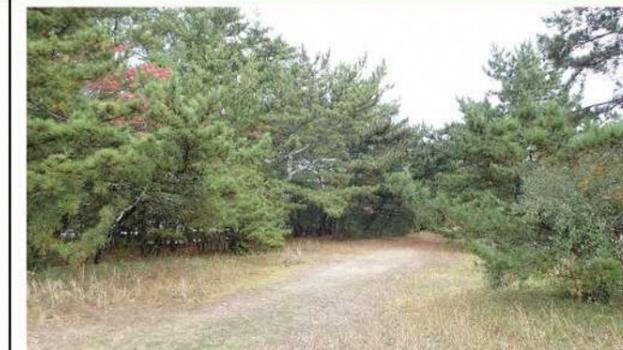
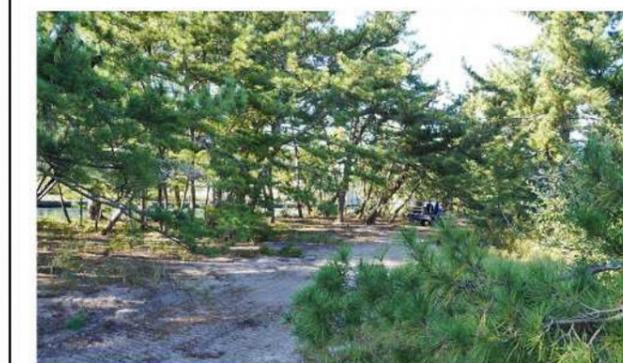
写真⑤ 小天橋 園路から文殊側を臨む Q8付近

全体に見通しが良くなっている。
