府民公募型整備事業【安心・安全整備】（ 市町協働型 ・ **府民提案型** ）

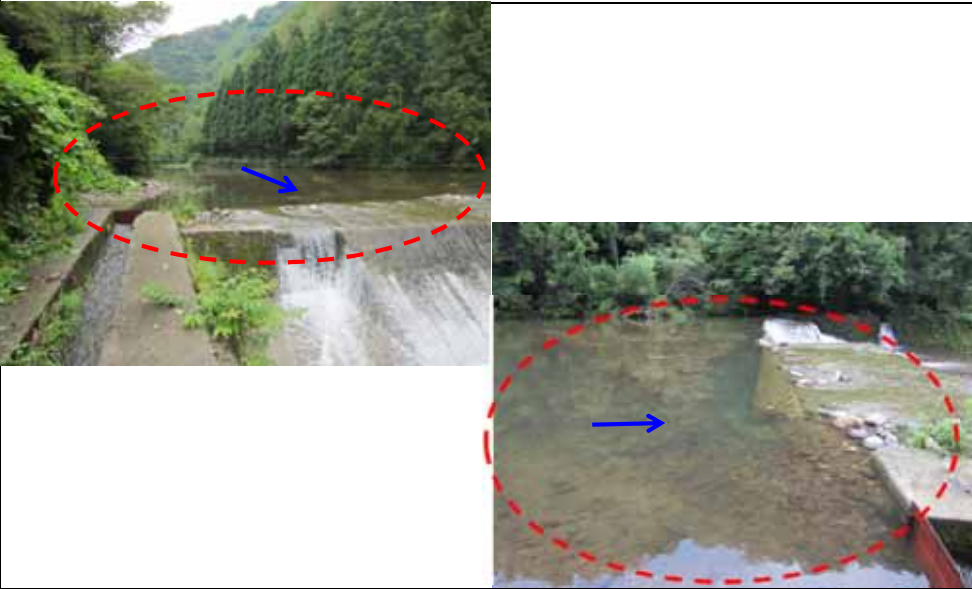
所在地	京丹後市丹後町鞍内地内			
現在の状況及び提案内容	現況	堰堤上流に土砂が堆積して、取水路に流出する。堆積した土砂の越流により、絶滅危惧種（ニホンウナギ）の生息穴が無くなるとともに、鮎の生息環境が悪くなる。		
実施内容	提案	堆積土砂の浚渫をして欲しい。		
位置図	工種	実施しない	説明図面	
	規模

備考	治水上、早期対応の必要性が低い

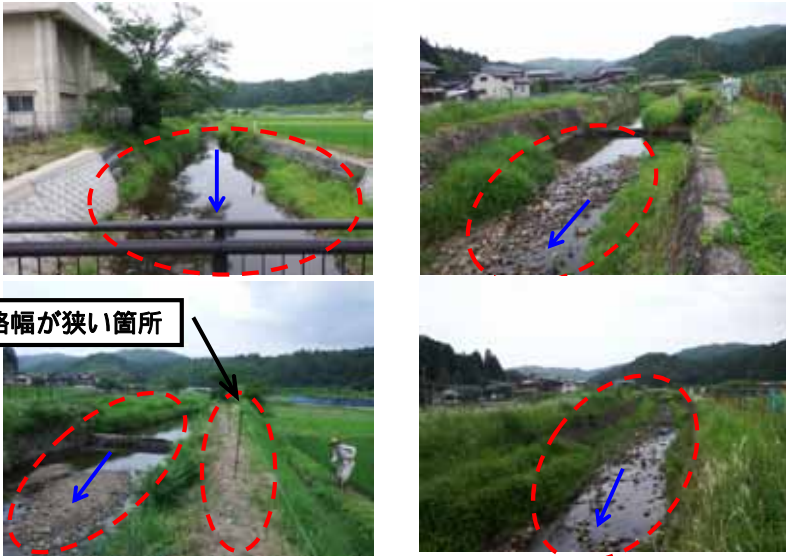
所在地	京丹後市久美浜町大井地内			
現在の状況及び提案内容	現況	水ノ口井堰から山王橋にかけて土砂が堆積しており増水時の越流が心配である。また田村小跡地グラウンド付近から岡田井堰間の左岸側河川管理用通路が狭く、増水時に堤防の崩壊の恐れがある。		
実施内容	提案	浚渫、河川管理用通路の拡幅		
	規模	浚渫（一部実施）、河川管理用通路の拡幅延長100m		
位置図

説明図面	
備考	堤防拡幅については、用地買収や関係機関との調整が必要。

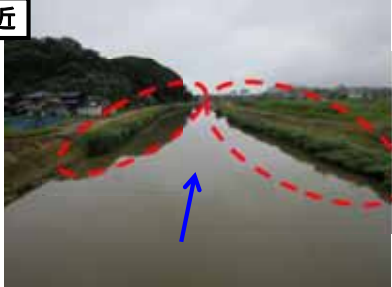
</div> </div>	
所在地	京丹後市網野町浅茂川地内			
現在の状況 及 提案内容	現況	土砂が堆積し、水の流れを阻害している。		
	提案	浚渫をして欲しい。		
実施内容	工種	浚渫工	説明図面	
位置図	規模	延長1100m（一部実施）		
	備考	土砂堆積箇所のみ実施する。

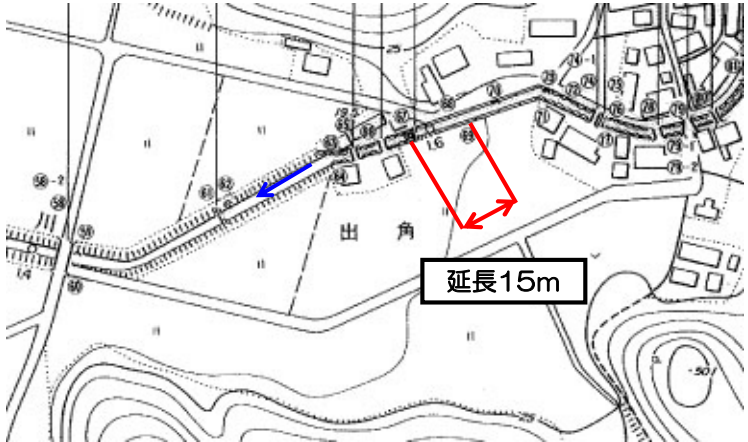
番号	審査番号 036（受付番号 419）		写 真	
路線・河川名等	二級河川 芦原川		 	
所在地	京丹後市久美浜町出角地内			
現在の状況 及 提案内容	現況	長年にわたる水流等で土砂が堆積している。堆積した土砂に草が生い茂り周辺住民が草刈りをしないと人の背丈ほど草が伸びる。夏場には多くの蚊が発生し不衛生である。	説明図面	
	提案	浚渫、土砂等が堆積しないような対策		
実施内容	工種	浚渫

備考	土砂堆積箇所のみ実施する。

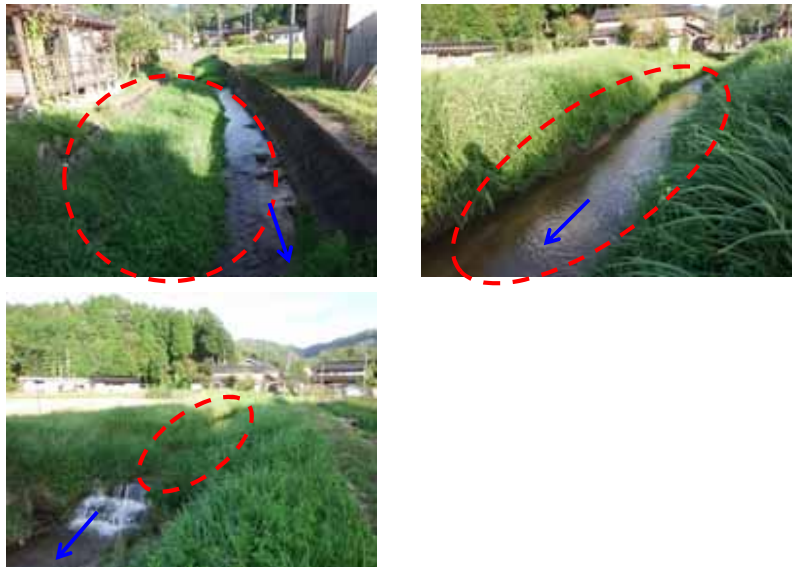
所在地	京丹後市久美浜町出角地内			
現在の状況 及 提案内容	現況	護岸の天端に迫る高さまで土砂が堆積している。氾濫寸前の状況であり、台風等で土砂や流木が流れてきた際には、傍にある民家への被害が心配される。		
実施内容	工種	浚渫		
	規模	延長85m（一部実施）		
位置図

<p>(C) 京都府自治体情報化推進協議会 (C) PASCO (C) INCREMENTP</p>		説明図面	
備考	土砂堆積箇所のみ実施する。
