# 府民公募型整備事業【景観整備】

府民公募型整備事業【安心・安全整備】

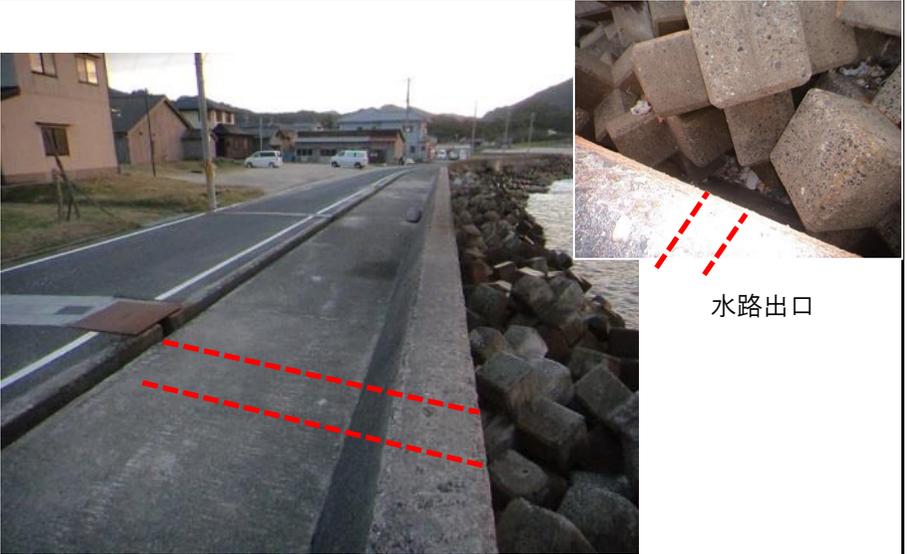
番号	受付番号 8	写 真	
路線・河川名等	久僧海岸

<p style="text-align: right;">水路出口</p>	
所在地	京丹後市丹後町久僧地内		
現在の状況 及 提 案 内 容	<p>現況 海岸侵食防止のために設置された消波ブロックが地区内水路の出口を塞いでいて、清掃作業が出来ない。</p> <p>提 案 消波ブロックの移動 水路出口をふさがないように</p>		
実 施 内 容	<p>工 種 実施しない</p> <p>規 模</p>		
位 置 図

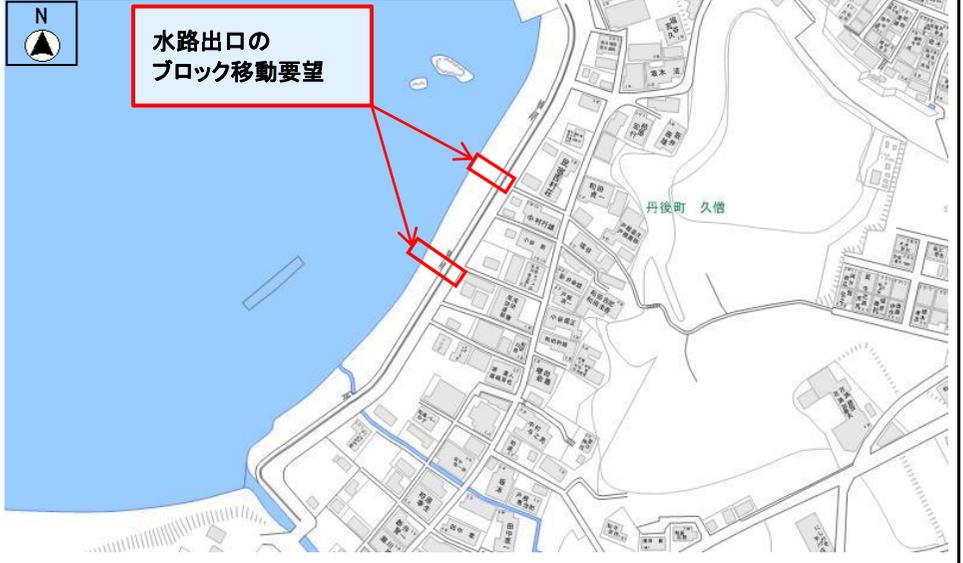
<p style="text-align: center;">水路出口の ブロック移動要望</p>

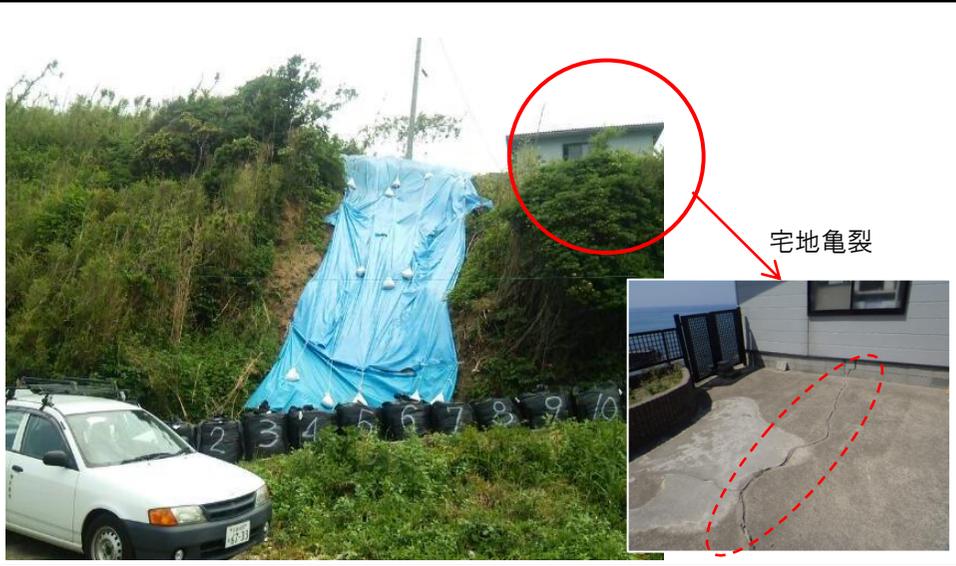
番号	受付番号9	写真
路線・河川名等	砂方漁港

所在地	京丹後市丹後町間人（砂方）地内	
現在の状況及び提案内容	<p>現況 平成28年2月に法面の崩落が発生。近隣人家敷地にクラックが発生している</p> <p>提案 急傾斜地の根本的な対策を要望</p>	
実施内容	<p>工種 実施しない</p> <p>規模</p>	
位置図

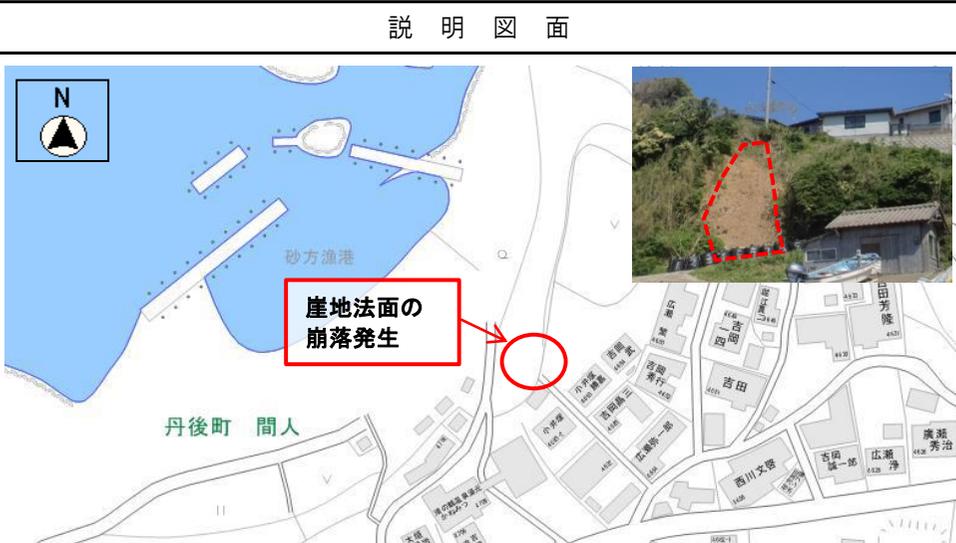
<p>崖地法面の崩落発生</p> <p>砂方漁港</p> <p>丹後町 間人</p>
備考

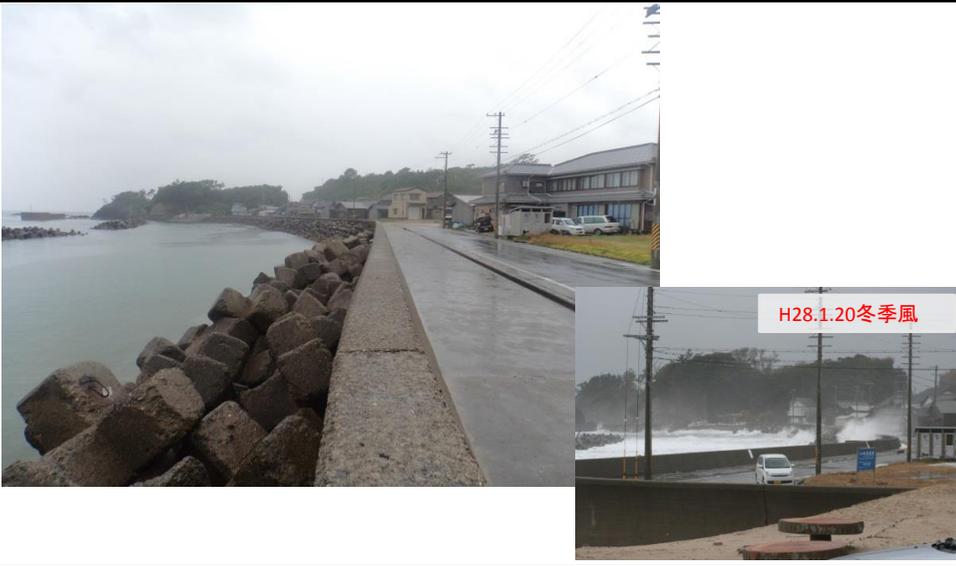
番号	受付番号330	写真	
路線・河川名等	久僧海岸

所在地	京丹後市丹後町久僧地内		
現在の状況及び提案内容	現況 波しぶきが防波堤や消波ブロックを越えて民家まで届く砂も毎年流出している 提案 防波堤の改良又は消波ブロックの改良砂の侵食対策		
実施内容	工種 実施しない 規模		
位置図
