府民公募型整備事業【安心・安全整備】（ 市町協働型 ・ **府民提案型** ）

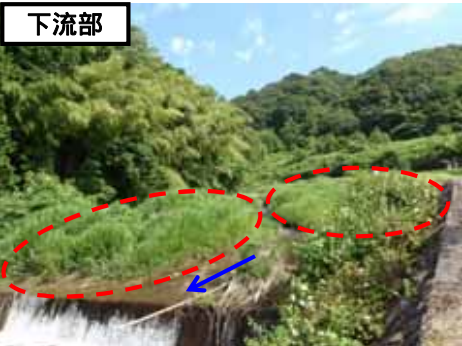
番号	審査番号 320 (受付番号 402)		写真	
路線・河川名等	二級河川 世屋川		<div style="display: flex; justify-content: space-around;"> <div style="text-align: center;"> <p>下流部</p>

</div> </div>	
所在地	宮津市日置 地内			
現在の状況 及 提案内容	現況	大量の土砂が堆積している。		
	提案	浚渫を実施		
実施内容	工種	実施しない		
	規模			
位置図

説明図面	
備考	河川管理機能上早期対応の必要性が低いため経過観察とする。

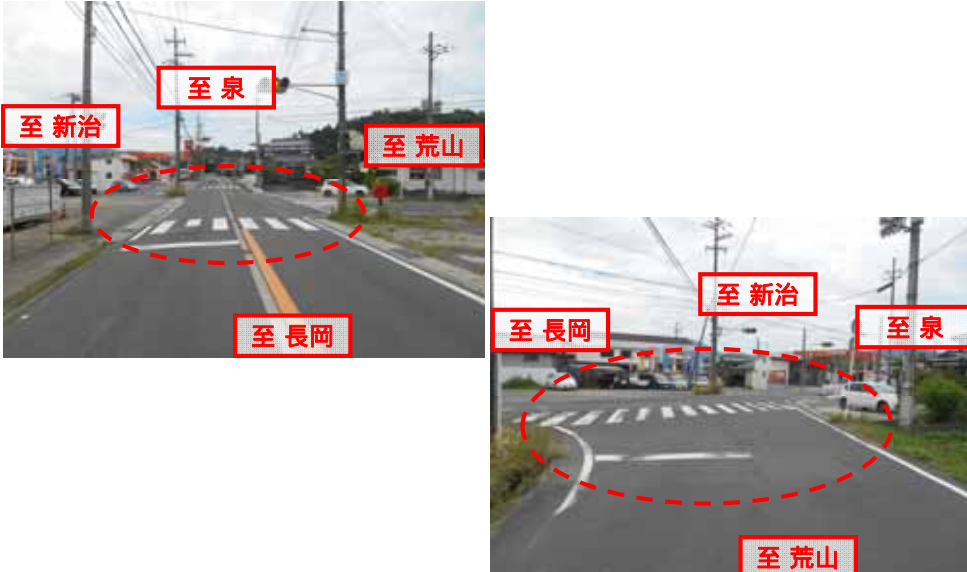
所在地	京丹後市 峰山町菅 地内 市道：中川新治五反田線交差点（金子GS付近）			
現在の状況 及 提案内容	現況	交差点に於いて、市道：中川新治五反田線が直線道路になっていないため、交通事故多発している		
	提案	市道：中川新治五反田線を交差点西側拡幅		
実施内容	工種	実施しない		
	規模			
位置図

説明図面	
備考	市が管理する施設（市道）に関する工事であり実施しない

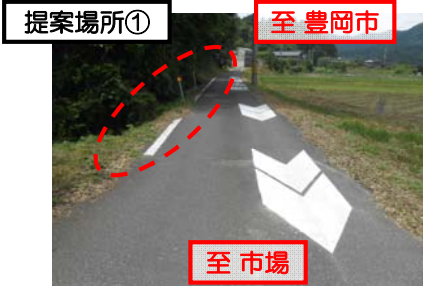
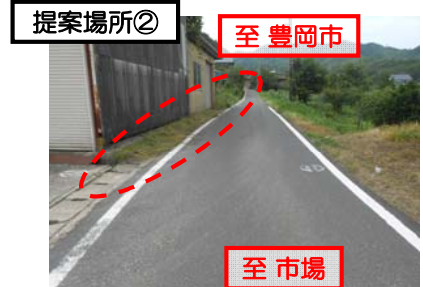
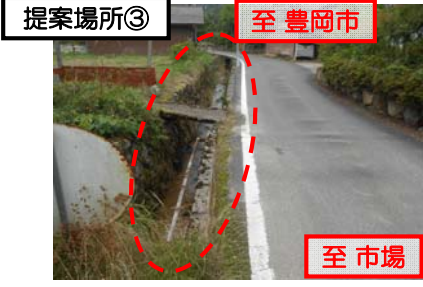
現在の状況 及 提案内容	<p>現況 通学路だが道路が狭く子供たちや車の通行が大変危険である 冬場は特に大変危険</p> <p>提案 道路の側溝を整備（カルバートの設置・グレーチング等）して 道路幅を確保する</p>			
実施内容	<p>工種 側溝工</p> <p>規模 L=80m（②40m、③40m）</p>			
位置図

備考	①過年度採択箇所ので今年度施工予定

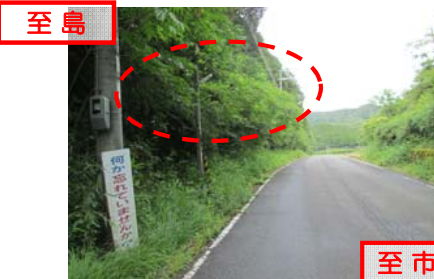
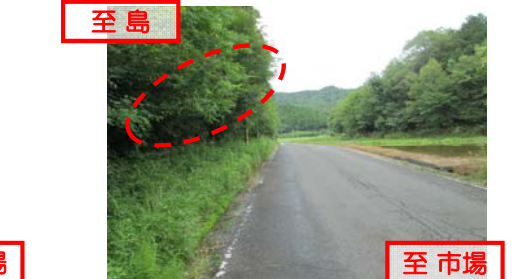
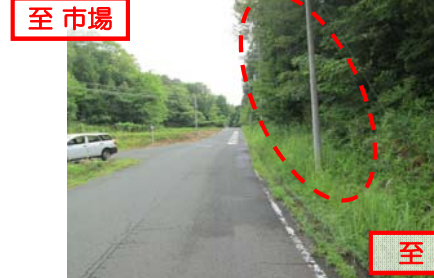
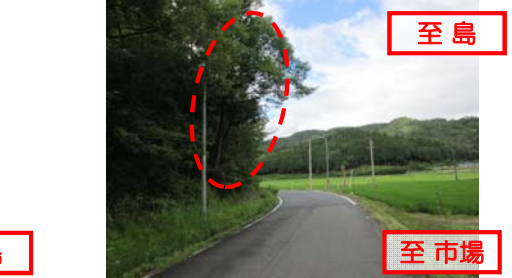
現在の状況 及 提案内容	<p><b>現況</b> 該当の道路は、本年4月より高龍小学校の通学路となっている。峠は屋間でも薄暗く、道路脇の木が大きくなり道路に覆い被さっているため、見通しも良くない。加えて付近は、鹿やイノシシが出没しており、通学の安全上、きわめて危険な箇所である。</p> <p><b>提案</b> 道路脇から一定の幅で、山側に沿って、立木・雑草を伐採撤去するとともに、道路に覆い被さっている木の枝の伐採撤去をして、見通しをよくしてほしい。</p>

実施内容	<p><b>工種</b> 実施しない（維持管理で対応）</p> <p><b>規模</b></p>		
位置図			
備考	個人所有地の伐採は、道路にはみ出し通行に支障がある枝や枯れ木で落下の恐れがある木枝の伐採を行っている。必要な場合には、維持修繕工事に対応したい。（平成26年4月にも実施している）

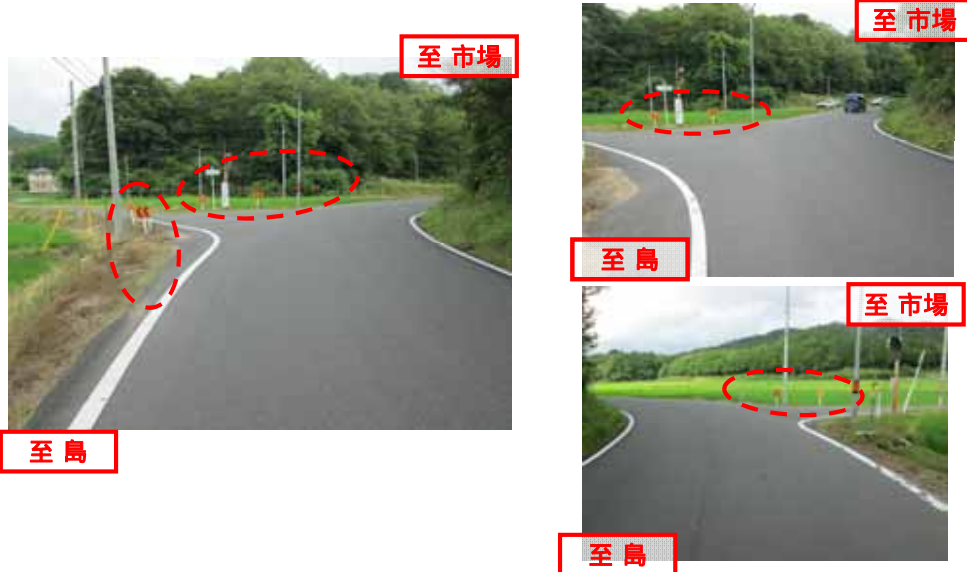
所在地	京丹後市久美浜町出角 地内 出角区へ入るカーブ付近約10m			
現在の状況 及 提案内容	現況	通学路だが歩道がない。付近は、相当スピードが出るところで、以前カーブを曲がりきれずに田に突っ込んだ車があった。		
実施内容	工種	防護柵工		
	規模	L=20m		
位置図

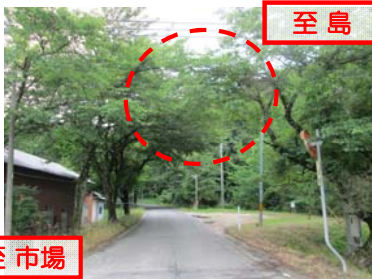
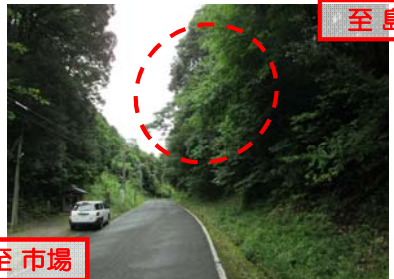
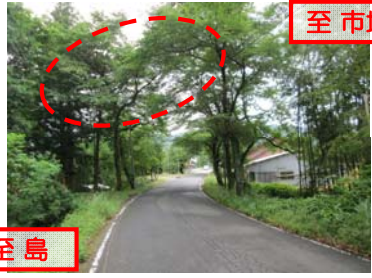
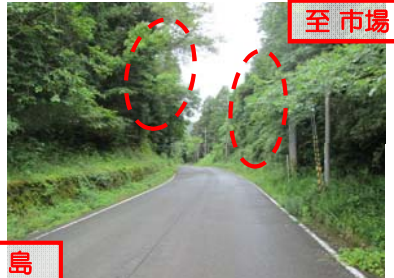
現在の状況 及 提案内容	<p><b>現況</b> 該当の道路は、本年4月より高龍小学校の通学路となっている。小さい峠でカーブがあるうえに道路脇の立木が大きくなり、道路に覆い被さっているものもあるため、昼間でも薄暗く、見通しが極めて悪い。加えて付近は、鹿やイノシシが出没しており、子供達の通学にとって、きわめて危険である。</p> <p><b>提案</b> 道路脇から一定の幅で、山側に沿って、立木・雑草を伐採撤去するとともに、道路に覆い被さっている木の枝の伐採撤去をして、見通しをよくしてほしい。</p>		
実施内容	<p><b>工種</b> 実施しない（維持管理で対応）</p> <p><b>規模</b></p>		
位置図

備考	個人所有地の伐採は、道路にはみ出し通行に支障がある枝や枯れ木で落下の恐れがある木枝の伐採を行っている。必要な場合には、維持修繕工事で対応したい。

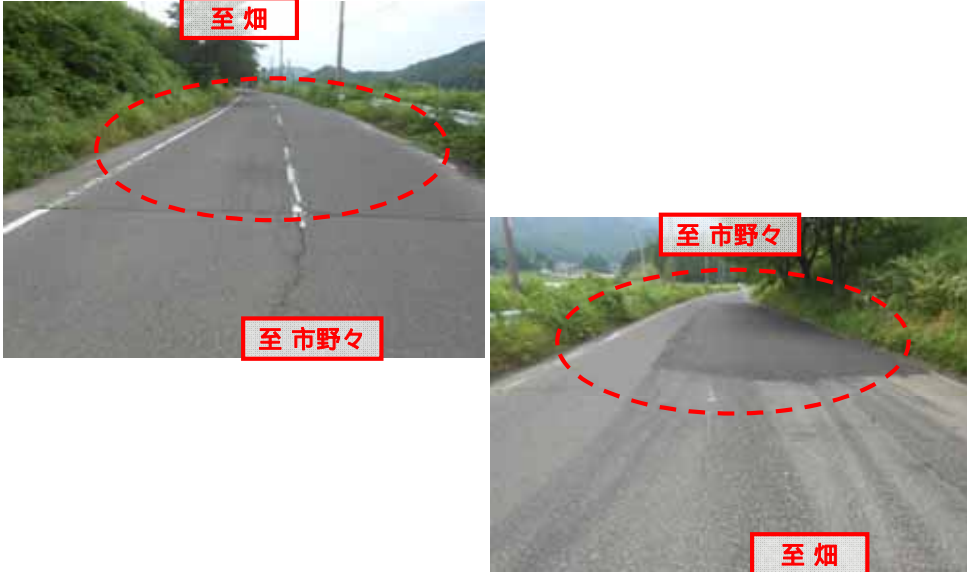
所在地	京丹後市久美浜町布袋野 地内 市野々布袋野分かれより市野々側に350m位			
現在の状況及び提案内容	現況	アスファルトの路面が悪くなっており、雨降りの時等は大きな水溜りが一部にできる。通学・通勤時、自転車・自動車で行く時大変危険な状態になっている		
	提案	アスファルト舗装の補修をしていただきたい		
実施内容	工種	舗装工		
	規模	実施しない（維持管理で対応）		
位置図

説明図面	
備考	修繕対応済み
