脱臭槽内の樹木チップの状況確認

昨年9月から稼働を開始した脱臭装置（脱臭槽）を一旦解体し、槽内の樹木チップの状況を確認しました。

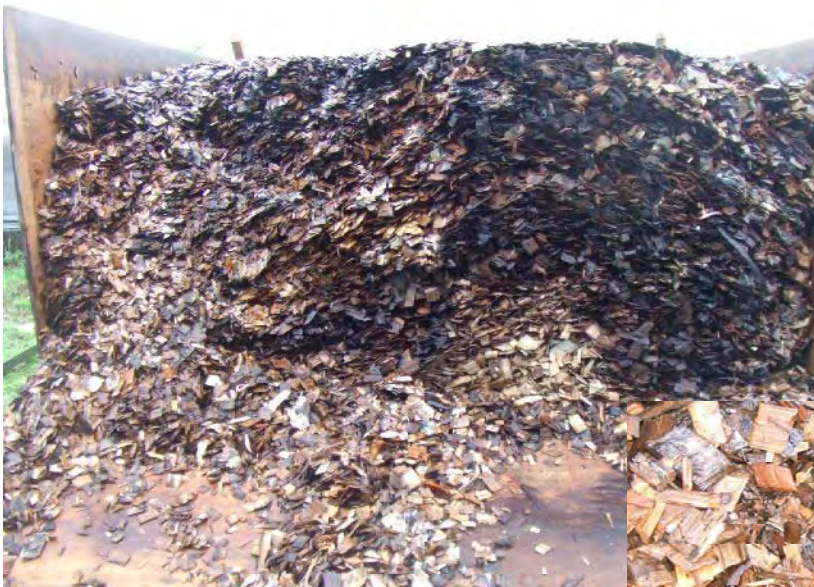
送風孔周辺のチップはよく乾燥し、外観は投入時と変わりませんでした。その周囲に黒色に変化した層ができており、この部分が脱臭の主役として活躍しているものと推測されました。

脱臭槽内部

今後、送風量による脱臭能力の変化等を調査し、脱臭装置の適正な規模、チップの交換時期等の目安となるデータの収集に努めます。

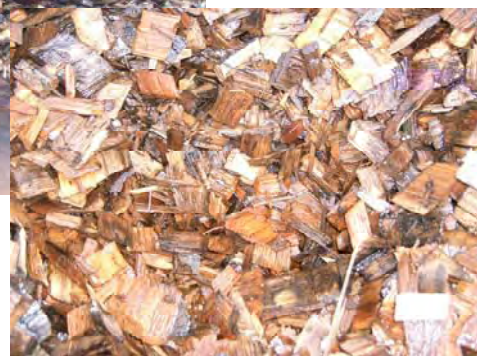
投入時の樹木チップ
