土砂災害警戒区域・土砂災害特別警戒区域 位置図

自然現象の種類	急傾斜地の崩壊
区域番号	あ1066
区域名	西氷室A
所在地	京都市北区西賀茂西氷室町

土砂災害警戒区域・土砂災害特別警戒区域 区域図

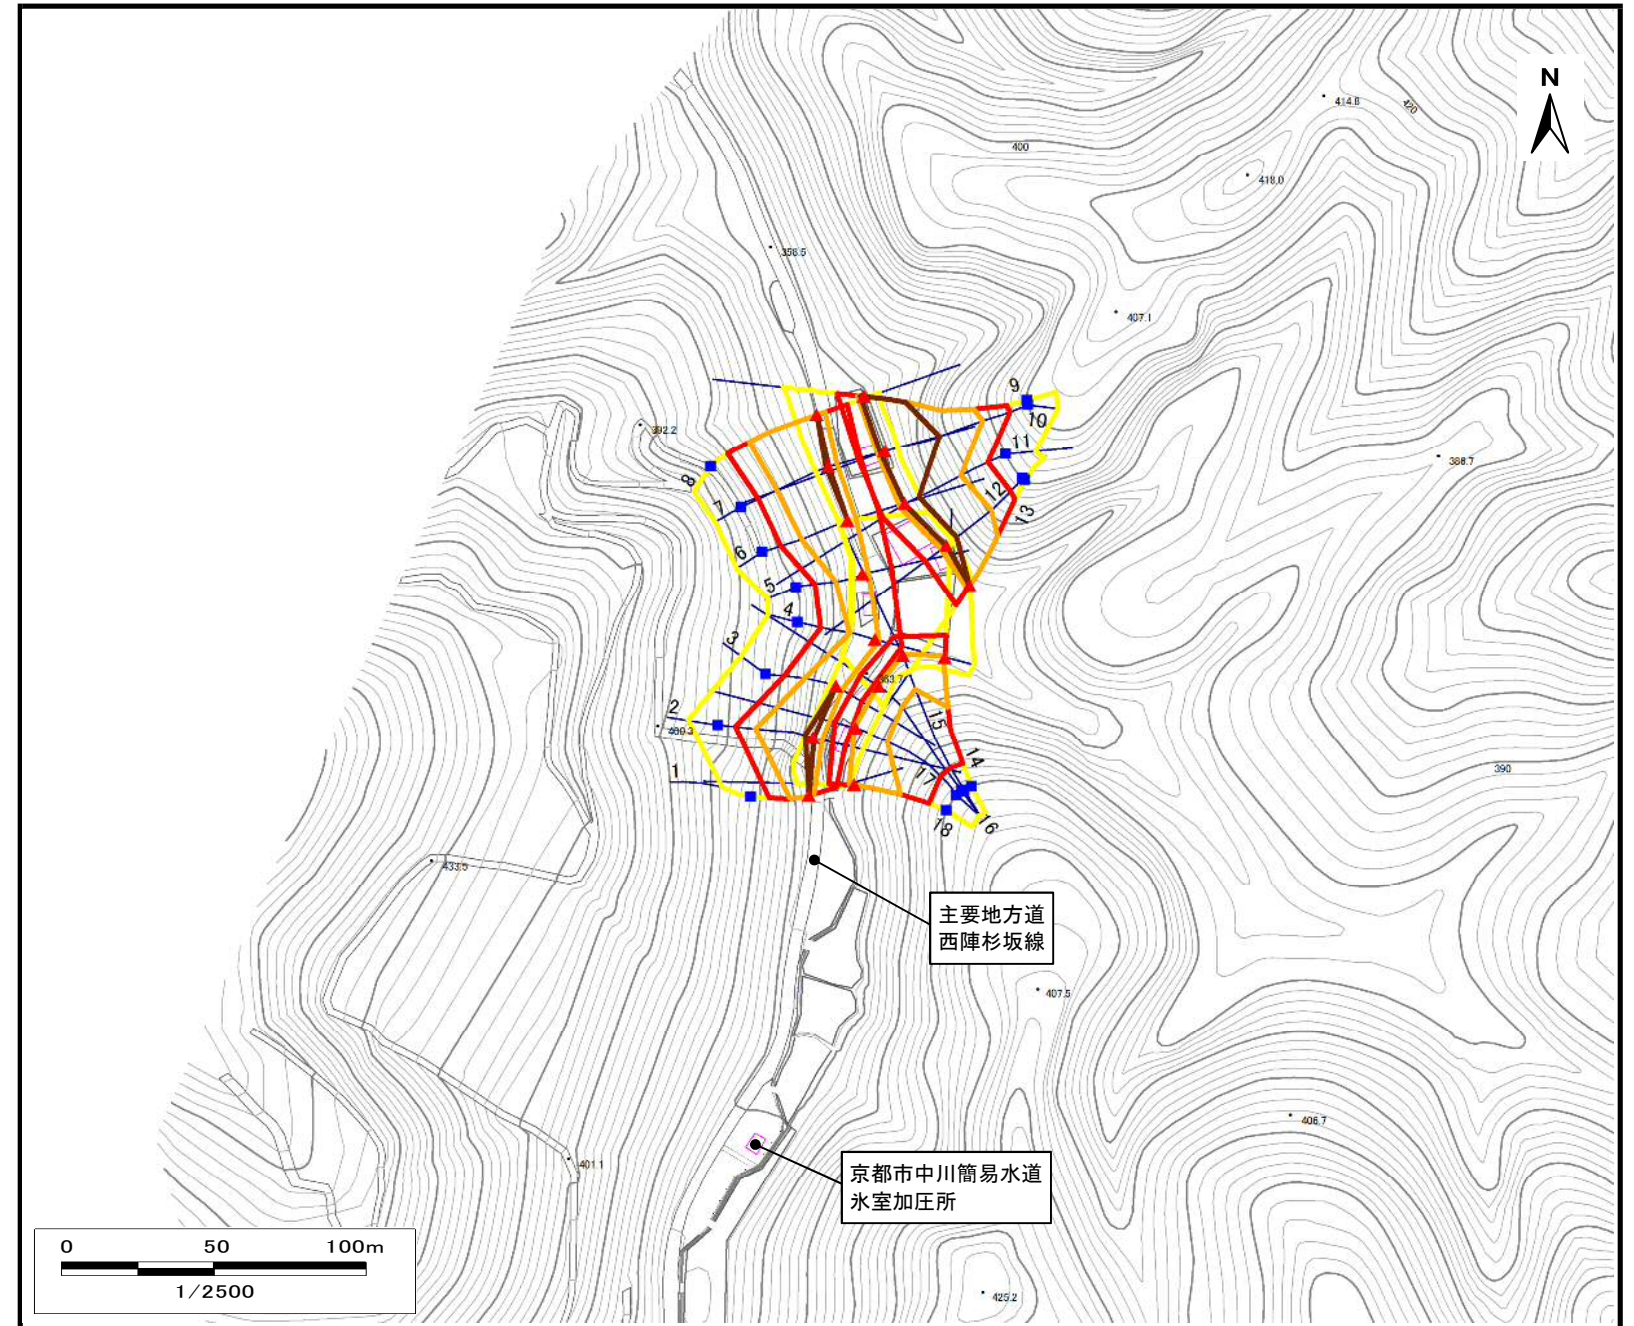
▲	斜面下端
■	斜面上端

土砂災害警戒区域		<input type="text"/>
土砂災害特別警戒区域	土石等の(移動)高さが1m以下の場合、土石等の移動による力が100kN/m ² を超える区域	<input type="text"/>
	土石等の堆積の高さが3mを超える区域	<input type="text"/>
	それ以外の区域	<input type="text"/>

移動による力の最大値(kN/m ²)	150.6
移動高の最大(m)	1.0
堆積による力の最大値(kN/m ²)	16.4
堆積高の最大(m)	3.7
