土砂災害警戒区域・土砂災害特別警戒区域 区域図

自然現象の種類	急傾斜地の崩壊
区域番号	そ2018-1
区域名	北兎並ⅡA
所在地	京都府木津川市加茂町兎並 地区

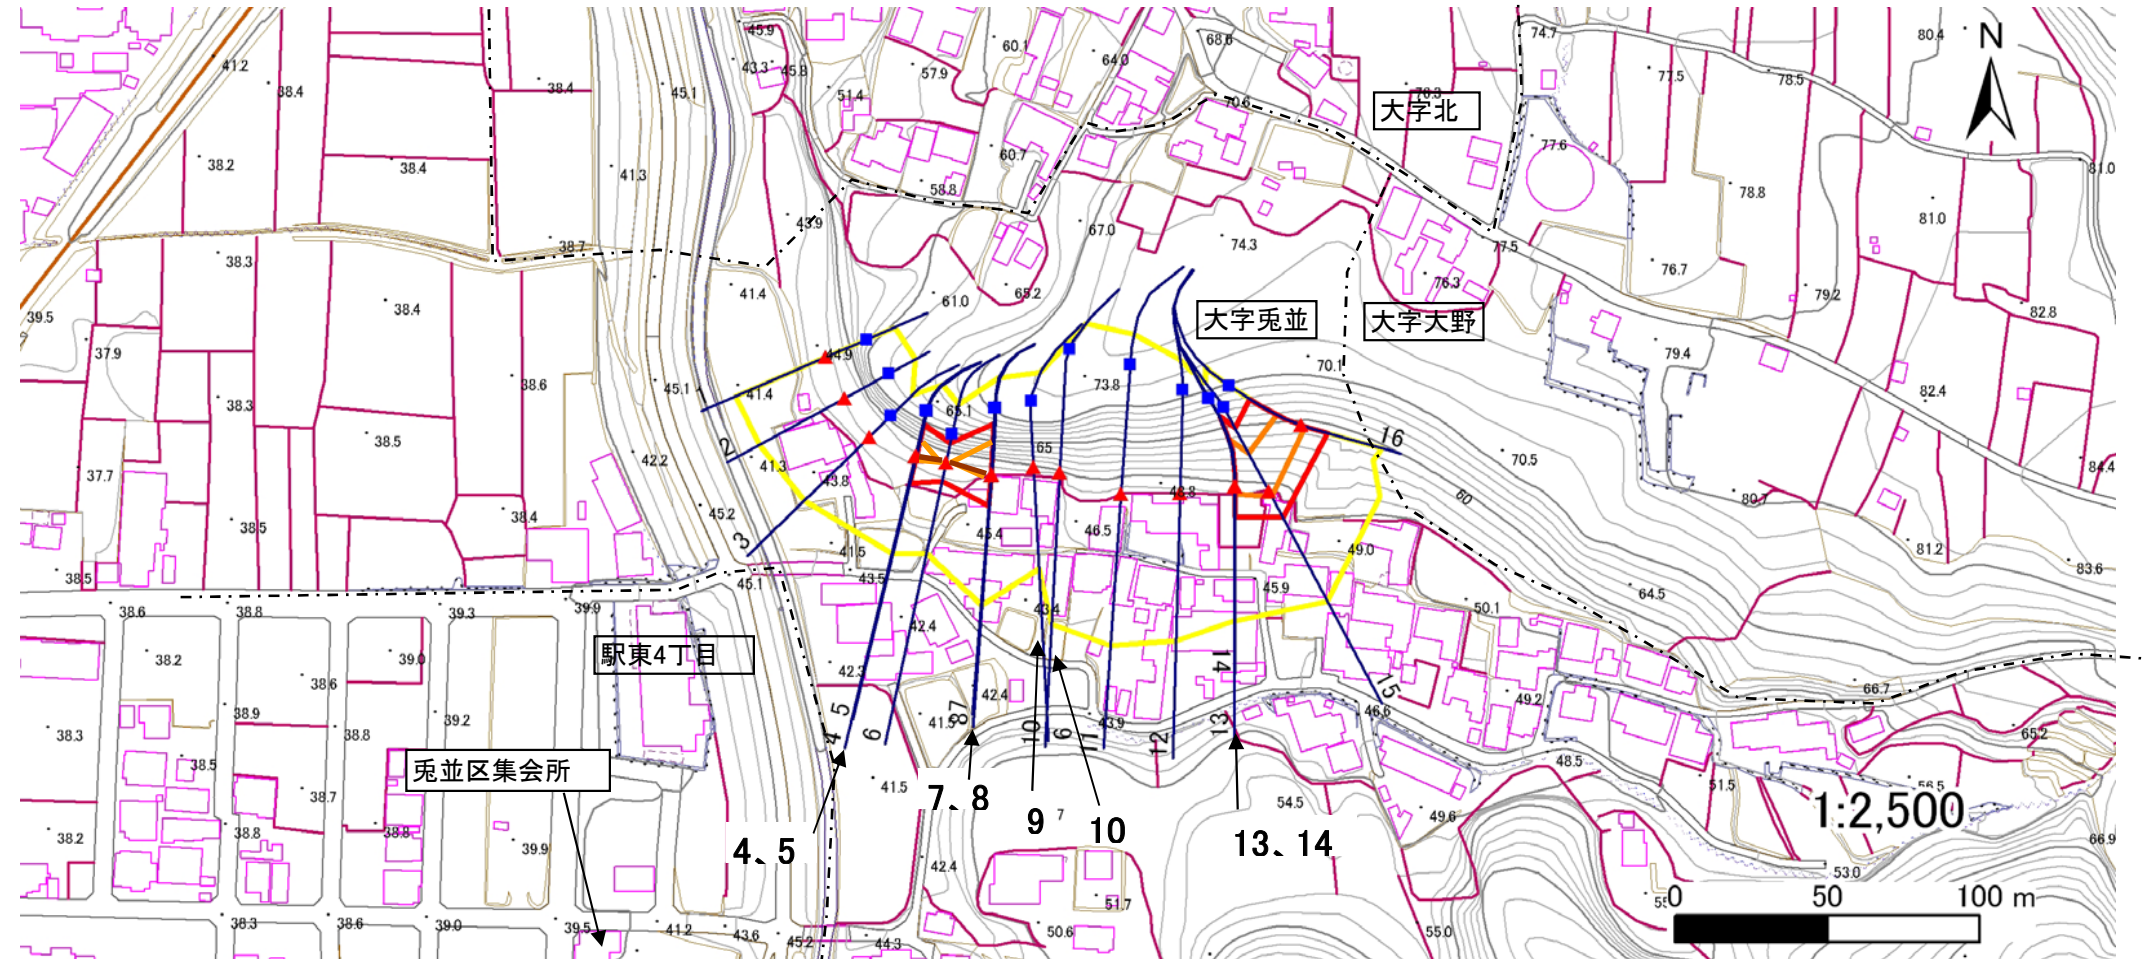
土砂災害警戒区域		
土砂災害特別警戒区域	土石等の(移動)高さが1m以下の場合、土石等の移動による力が100kN/m ² を超える区域	
	土石等の堆積の高さが3mを超える区域	
	それ以外の区域

移動による力の最大値(kN/m ²)	137.7
移動高の最大(m)	1.0
堆積による力の最大値(kN/m ²)	16.2
堆積高の最大(m)	3.2
